Band: 35 (1997)

Bewertung der Ökomorphologie von Fliessgewässern am Beispiel des Stägbachs

PHILIPP ARNOLD, PIUS STADELMANN & LORENZ ANDREAS FISCHER

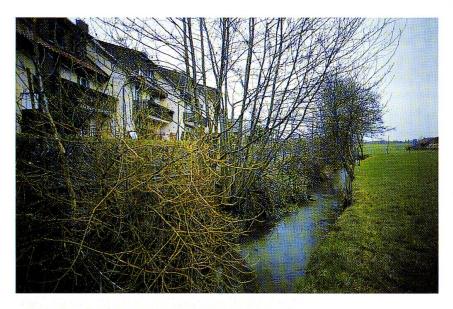
Abb. 3: Stägbach bei Baldegg. Beeinträchtigt durch Wohnsiedlungen (Abschnitt 1/8).

Stägbach: Das Mündungsgebiet des Stägbachs in den Baldeggersee befindet sich in einem zufriedenstellenden Zustand. Bereits in Baldegg fehlen aber wesentliche Lebensraumstrukturen. Im bachaufwärts gelegenen Abschnitt fehlt ein Gehölzgürtel bis auf einzelne Eschen (Abb. 3 und 4). Der Bach fliesst eingezwängt in einem kanalisierten Lauf mit künstlich angelegter, senkrechter Böschung, die eine Vernetzung mit dem Umland verunmöglicht. Von der Einmündung des Herrenmühlibachs bis zur Talweid befindet sich der Stägbach in einem stark beeinträchtigten Zustand. Es fehlen teilweise jegliche Ufergehölze, die Böschung ist steil und die Bachsohle verschlammt. Ufererosion ist hier besonders deutlich festzustellen: Ganze Uferpartien stürzen ins Gewässer und

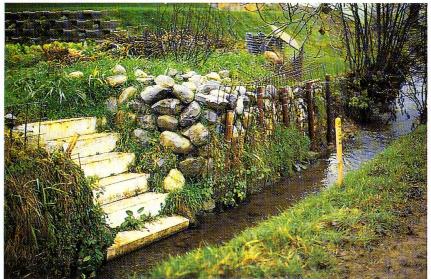
Abb. 4: Stägbach stark beeinträchtigt durch künstliche Uferverbauungen, steile Uferböschung und Aufschüttungen.

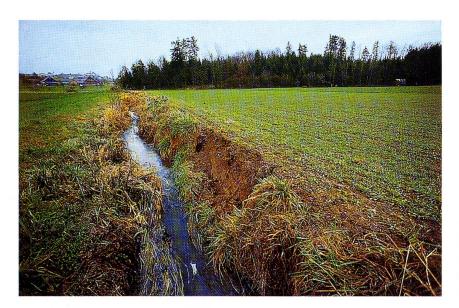
Abb. 6: Herrenmühlibach vor der Einmündung in den Stägbach in einem stark beeinträchtigten Zustand. Die steile und gehölzlose Böschung ist erosionsanfällig.

Herrenmühlibach: Der Mündungsbereich in den Stägbach ist stark beeinträchtigt. Auch hier besteht für die Ufer Erosionsgefahr, weil die Böschung unbewachsen und viel zu steil ist. Ausserdem wird bis an die Böschungs-Oberkante geackert und somit der Düngeverbots-Streifen nicht eingehalten (Abb. 6). Bei Oberholz bietet der Herrenmühlibach attraktive Wasserlebensräume. Bei Herenmüli fliesst der Bach unterirdisch in Röhren, die ein Durchgängigkeitshindernis für die Fischwanderung darstellen (Abb. 7).

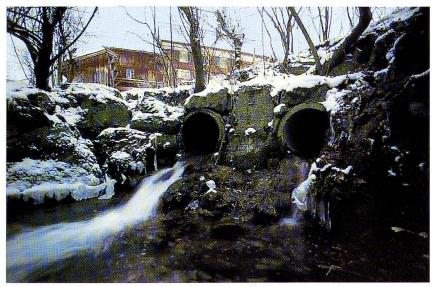
Abb. 7: Herrenmühlibach bei Herenmüli, wo er in Röhren verschwindet. Diese künstlichen Abstürze und Verrohrungen verhindern die Durchgängigkeit für Wasserorganismen.

turnahe Abschnitte auf. Erst bei der Herenmüli unterbricht eine längere Eindolung die freie Durchwanderbarkeit in weiter oben liegende Abschnitte und umgekehrt (Abb. 7). Eine Reihe natürlicher Felsstufen mit Fallhöhen bis 65 cm erschwert jedoch bereits unterhalb der Herenmüli den Aufstieg für Fische. Wie fischbiologische Untersuchungen gezeigt haben, kommen oberhalb der Herenmüli keine Fische mehr vor, obwohl Lebensraum vorhanden wäre. Die weiter oben liegenden Eindolungen sind aus gewässer- und fischbiologischer Sicht weniger bedeutungsvoll, weil diese Abschnitte keine günstigen Lebensräume für Wassertiere anbieten können.

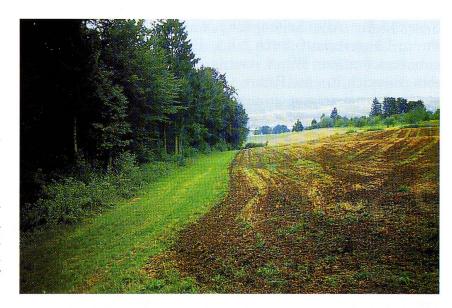
Abb. 10: Einhaltung einer Pufferzone zum Herrenmühlibach, zwischen der ausgebrachten Gülle und der Ufervegetation des Baches liegen fünf Meter «Anstandsabstand».

Intensive Landwirtschaft: Im Einzugsgebiet des Stägbachs herrscht eine intensive landwirtschaftliche Nutzung, die häufig ohne Pufferzone bis dicht an die Gewässer reicht. Dies führt zu hohem Nährstoff-Eintrag in die Gewässer und den damit verbundenen Problemen im Baldeggersee. Doch gibt es auch gute Beispiele, wo zumindest der Düngeverbotsstreifen zum Gewässer eingehalten wird (Abb. 10).
