Zeitschrift:	Mitteilungen der Naturforschenden Gesellschaft Luzern
Herausgeber:	Naturforschende Gesellschaft Luzern
Band:	35 (1997)
Artikel:	Bewertung der Ökomorphologie von Fließgewässern am Beispiel des Stägbachs
Autor:	Arnold, Philipp / Stadelmann, Pius / Fischer, Lorenz Andreas
DOI:	https://doi.org/10.5169/seals-523478

Bewertung der Ökomorphologie von Fliessgewässern am Beispiel des Stägbachs

PHILIPP ARNOLD, PIUS STADELmann & LORENZ ANDREAS FISCHER

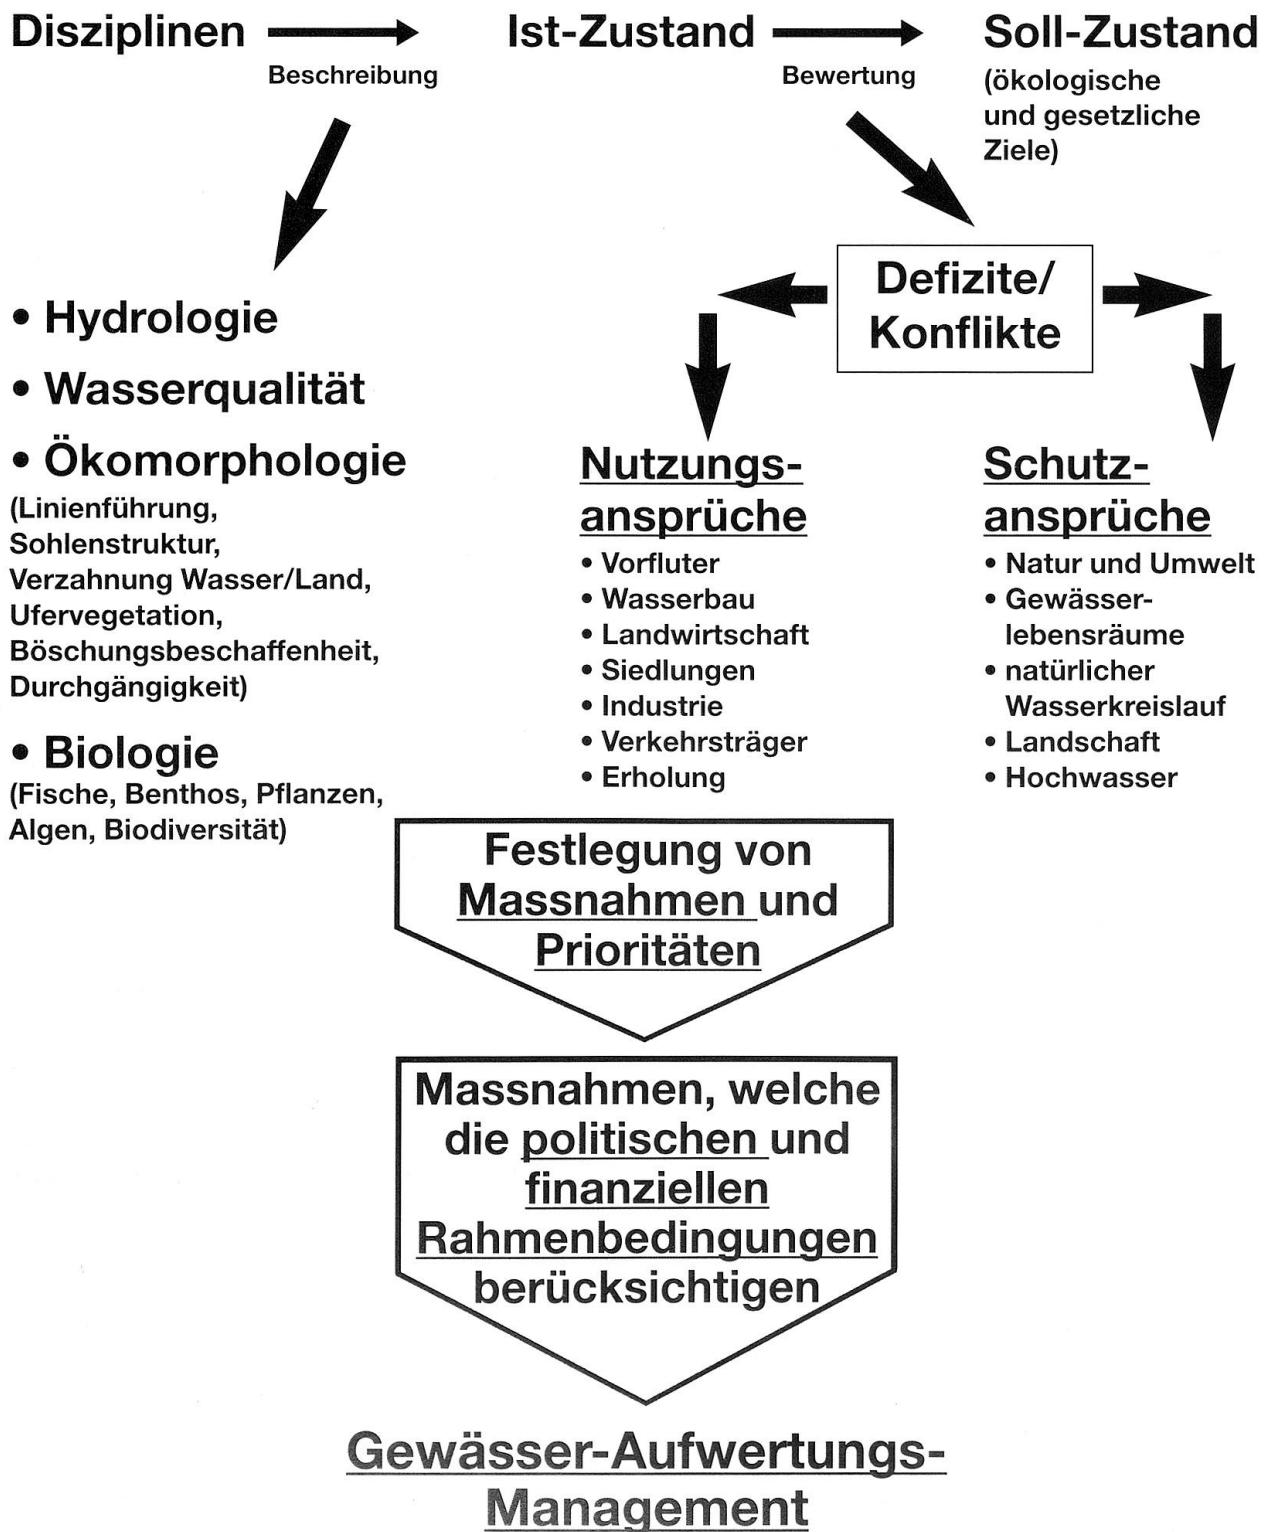
Abb. 1: Vorgehenskonzept für die Aufwertung von Fließgewässern.

In Abbildung 1 wird ein Vorgehenskonzept für die Aufwertung von Fliessgewässern vorgeschlagen. Zuerst wird aus der Sicht des Gewässers der Handlungsbedarf aufgezeigt. Die notwendigen Massnahmen sind mit den politischen und finanziellen Möglichkeiten abzustimmen. Anschliessend erfolgt die Gewässeraufwertung.

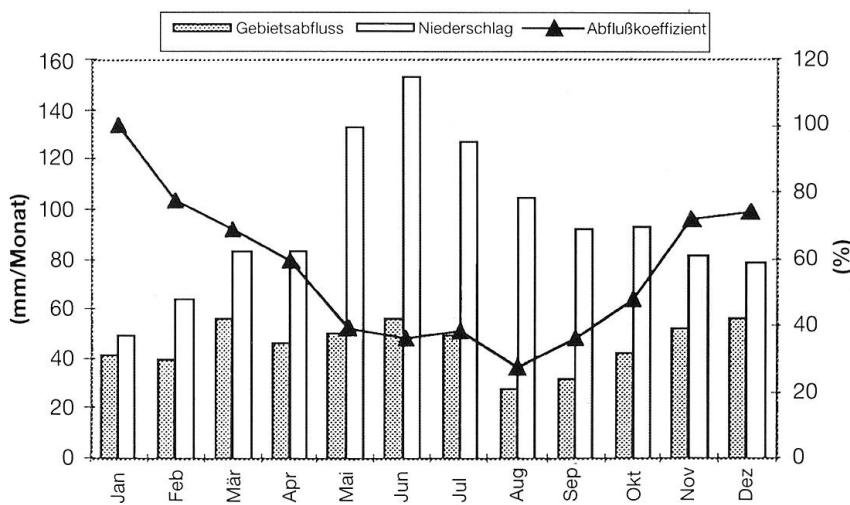
Abb. 2: Mittlerer monatlicher Gebietsabfluss und Niederschlagsmenge in mm/Monat sowie Abflusskoeffizient (%) des Stägbachs für die Periode 1987 bis 1994 (aus KUNZE 1996).

umfasst 811 Hektaren; die Länge des gesamten Gewässernetzes beträgt rund 30 km. Es sind drei grössere Haupt- mit Seitenästen unterscheidbar (Karte hinten in der Buchumschlagtasche). Der mittlere Tagesabfluss des Stägbachs beträgt 140 Liter pro Sekunde, mit einem Maximalwert von 2760 und einem Minimalwert von 10 Litern pro Sekunde. 1994 gelangten rund 1200 Kilogramm Gesamt-Phosphor bzw. 570 Kilogramm gelöster Phosphor in den Baldeggersee (Amt für Umweltschutz Luzern 1987). Der mittlere monatliche Gebietsabfluss in Millimetern und der Abflusskoefizient in Prozenten für die Periode 1987 bis 1994 ist in Abbildung 2 dargestellt (aus KUNZE 1996).

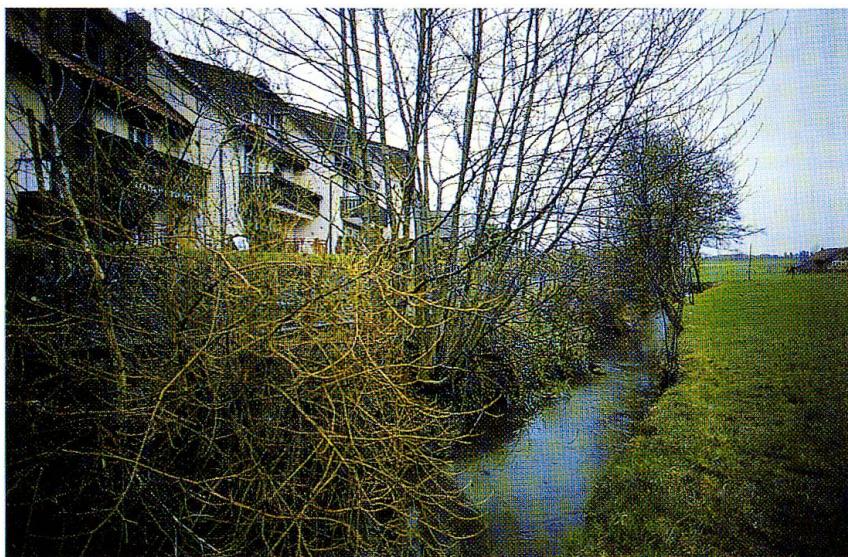
Abb. 3: Stägbach bei Baldegg. Beeinträchtigt durch Wohnsiedlungen (Abschnitt 1/8).

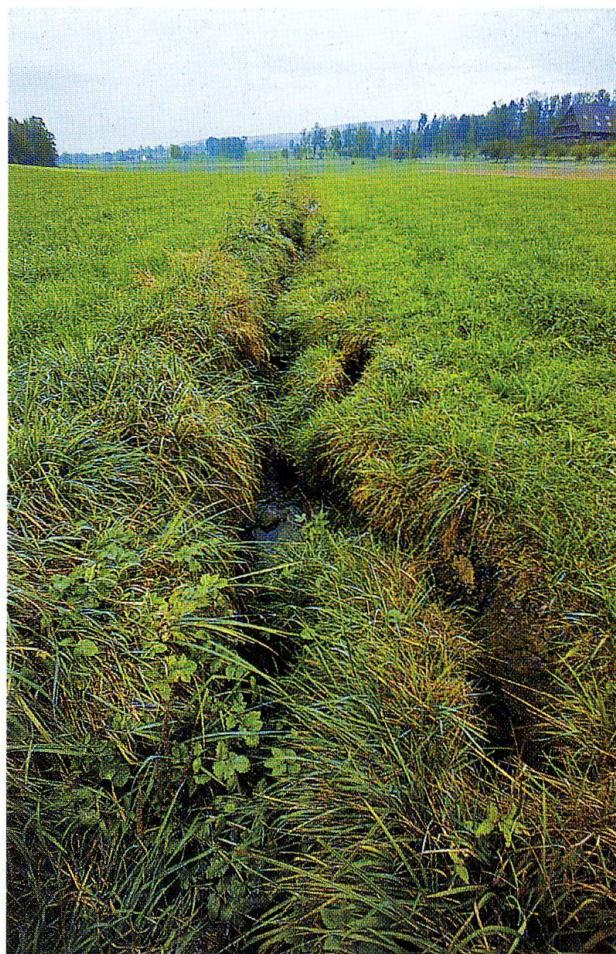
Abb. 5: Stägbach im Bereich Moos-Talweid in einem stark beeinträchtigten Zustand. Die steile Böschung bricht ein und verschlammt die Bachsohle. Die landwirtschaftliche Nutzung reicht ohne erkennbaren Pufferstreifen bis zur Böschungskante.

Stägbach: Das Mündungsgebiet des Stägbachs in den Baldeggersee befindet sich in einem zufriedenstellenden Zustand. Bereits in Baldegg fehlen aber wesentliche Lebensraumstrukturen. Im bachaufwärts gelegenen Abschnitt fehlt ein Gehölzgürtel bis auf einzelne Eschen (Abb. 3 und 4). Der Bach fliesst eingezwängt in einem kanalisierten Lauf mit künstlich angelegter, senkrechter Böschung, die eine Vernetzung mit dem Umland verunmöglicht. Von der Einmündung des Herrenmühlbachs bis zur Talweid befindet sich der Stägbach in einem stark beeinträchtigten Zustand. Es fehlen teilweise jegliche Ufergehölze, die Böschung ist steil und die Bachsohle verschlammt. Ufererosion ist hier besonders deutlich festzustellen: Ganze Uferpartien stürzen ins Gewässer und

bewirken, dass die Gewässersohle durch Feinstoffe versiegelt wird (Abb. 5). In einem naturfremden Zustand befindet sich der Abschnitt bei der Kantonsstrasse Hohenrain bis Oberebersol. Das Umland wird bis an die Böschungs-Oberkante bewirtschaftet und der Düngeverbots-Streifen von drei Metern wird selten eingehalten.

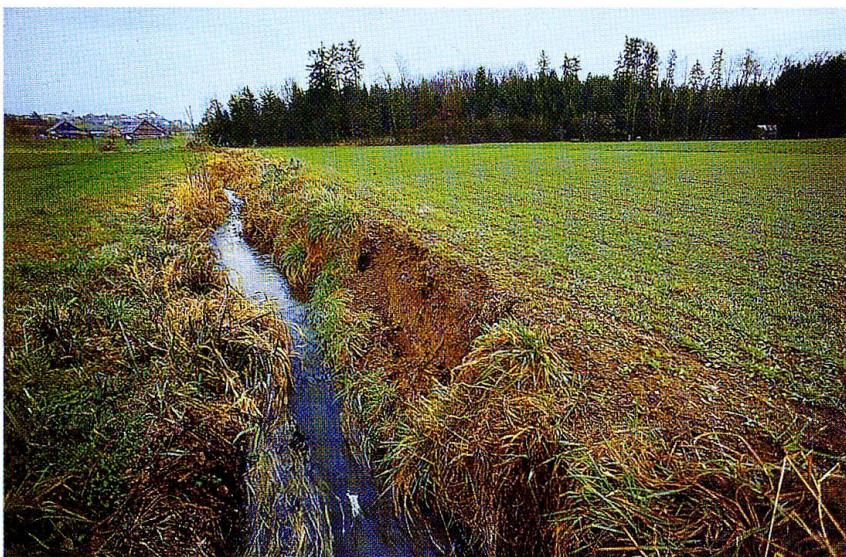
Abb. 6: Herrenmühlibach vor der Einmündung in den Stägbach in einem stark beeinträchtigten Zustand. Die steile und gehölzlose Böschung ist erosionsanfällig.

Herrenmühlbach: Der Mündungsbereich in den Stägbach ist stark beeinträchtigt. Auch hier besteht für die Ufer Erosionsgefahr, weil die Böschung unbewachsen und viel zu steil ist. Außerdem wird bis an die Böschungs-Oberkante geackert und somit der Düngeverbots-Streifen nicht eingehalten (Abb. 6). Bei Oberholz bietet der Herrenmühlbach attraktive Wasserlebensräume. Bei Herrenmühl fliesst der Bach unterirdisch in Röhren, die ein Durchgängigkeitshindernis für die Fischwanderung darstellen (Abb. 7).

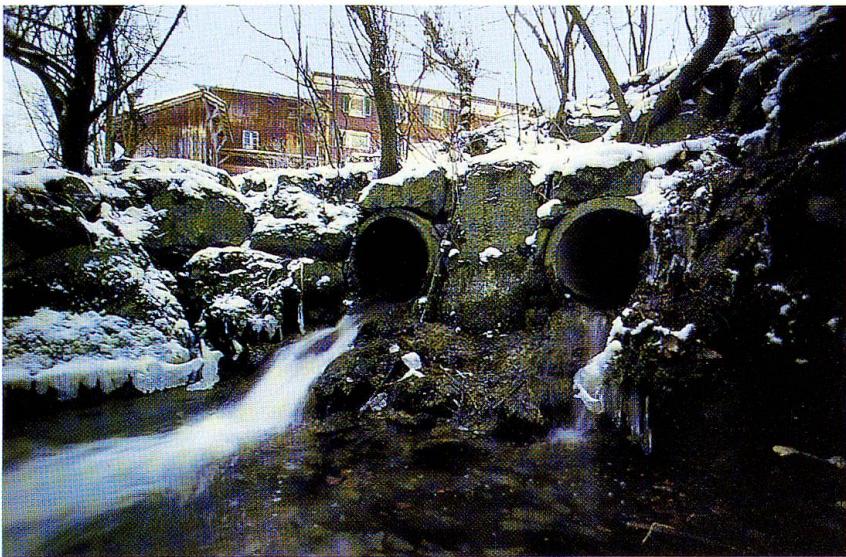
Abb. 7: Herrenmühlibach bei Herenmühl, wo er in Röhren verschwindet. Diese künstlichen Abstürze und Verrohrungen verhindern die Durchgängigkeit für Wasserorganismen.

turnahe Abschnitte auf. Erst bei der Herenmühlili unterbricht eine längere Eindolung die freie Durchwanderbarkeit in weiter oben liegende Abschnitte und umgekehrt (Abb. 7). Eine Reihe natürlicher Felsstufen mit Fallhöhen bis 65 cm erschwert jedoch bereits unterhalb der Herenmühlili den Aufstieg für Fische. Wie fischbiologische Untersuchungen gezeigt haben, kommen oberhalb der Herenmühlili keine Fische mehr vor, obwohl Lebensraum vorhanden wäre. Die weiter oben liegenden Eindolungen sind aus gewässer- und fischbiologischer Sicht weniger bedeutungsvoll, weil diese Abschnitte keine günstigen Lebensräume für Wassertiere anbieten können.

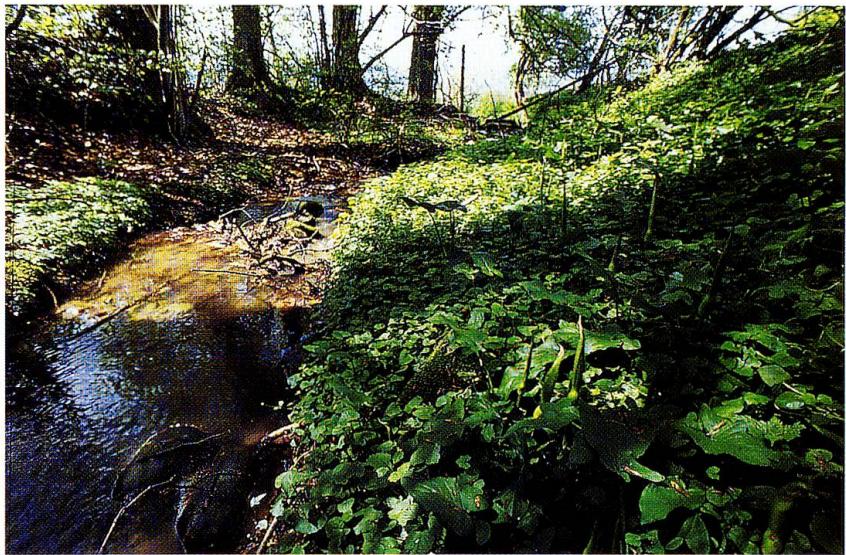
Abb. 8: Moosbach-Oberlauf bei Buechenwald in einem natürlichen Zustand. Die Uferböschung besteht aus Ufergehölzen mit einer Krautschicht. Der Land-Wasserbereich ist verzahnt, und die Linienführung und Bachsohle ist gut strukturiert.

Moosbach: Im Oberlauf bietet der Moosbach attraktive ökologische Nischen (Abb. 8). Dagegen ist der Unterlauf strukturarm. Die Situation wird durch drei Eindolungen noch verschärft. Ein besonderes Problem stellt das Gebiet der Schrebergärten dar. Einerseits präsentiert sich der Bach durch eingelegte Betonplatten als völlig strukturarmes Gerinne, andererseits ist zu befürchten, dass über die zahlreichen Drainage-Röhren laufend Düngstoffe und Pflanzenbehandlungsmittel in den Moosbach eingetragen werden (Abb. 9).

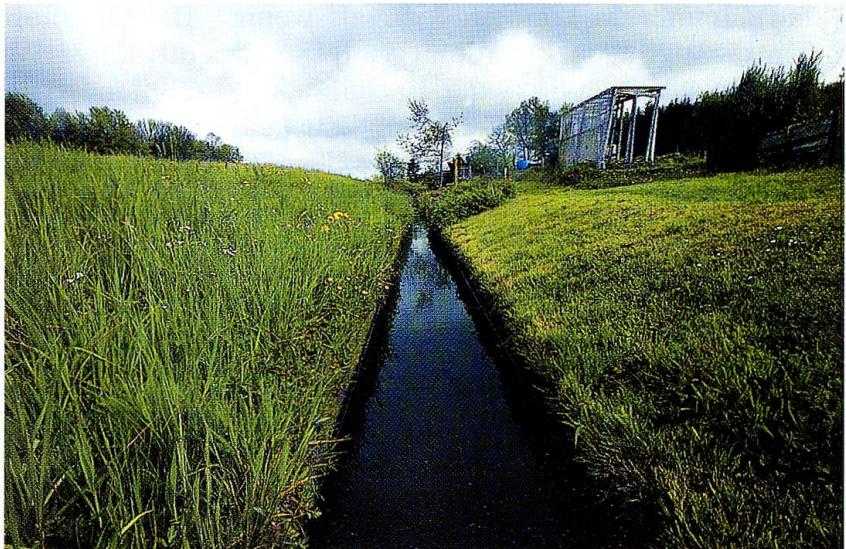
Abb. 9: Moosbach-Unterlauf bei den Schrebergärten in einem naturfremden Zustand. Die Linienführung ist begräbt. Böschung und Sohle bestehen aus harten Betonplatten. Die Ufervegetation besteht rechts aus Golfrasen.

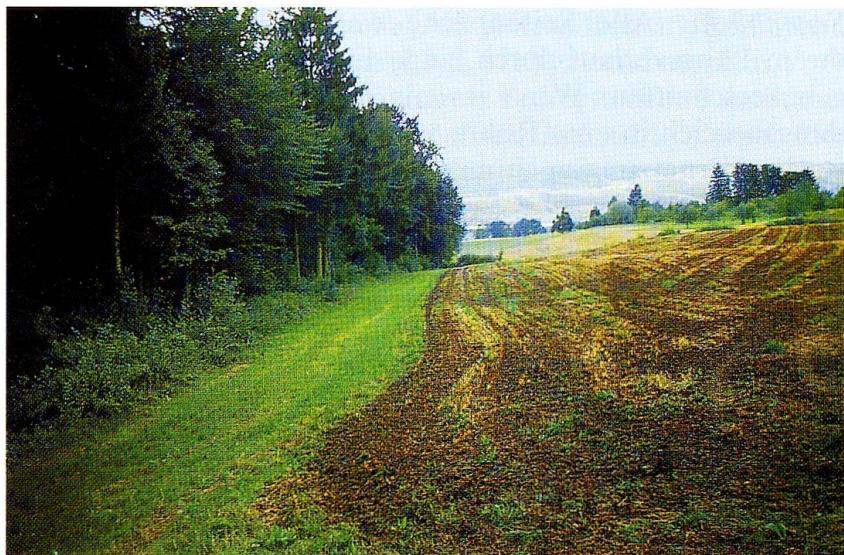
Abb. 10: Einhaltung einer Pufferzone zum Herrenmühlbach, zwischen der ausgebrachten Gülle und der Ufervegetation des Baches liegen fünf Meter «Anstandsabstand».

Intensive Landwirtschaft: Im Einzugsgebiet des Stägbachs herrscht eine intensive landwirtschaftliche Nutzung, die häufig ohne Pufferzone bis dicht an die Gewässer reicht. Dies führt zu hohem Nährstoff-Eintrag in die Gewässer und den damit verbundenen Problemen im Baldeggersee. Doch gibt es auch gute Beispiele, wo zumindest der Düngeverbotsstreifen zum Gewässer eingehalten wird (Abb. 10).
