# Die Fliessgewässer des Sempachersees

*Heutiger Zustand, Veränderungen seit 100 Jahren und ökomorphologische Beurteilung*

BEAT FISCHER & JOSEF BLUM

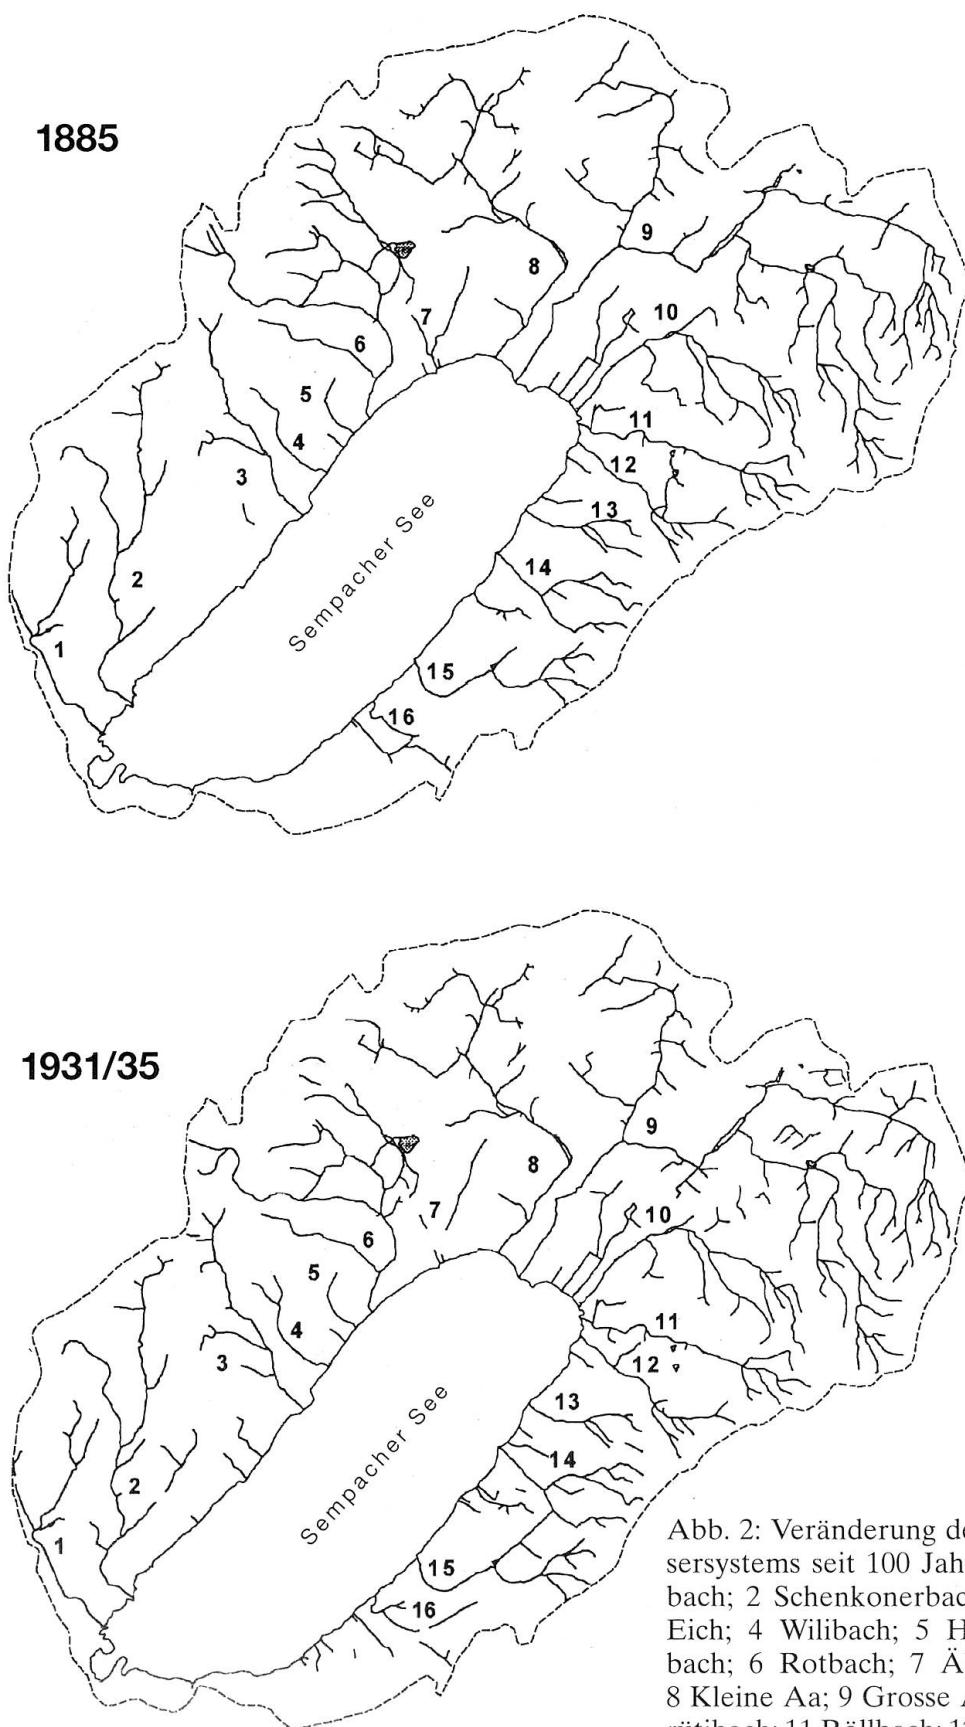
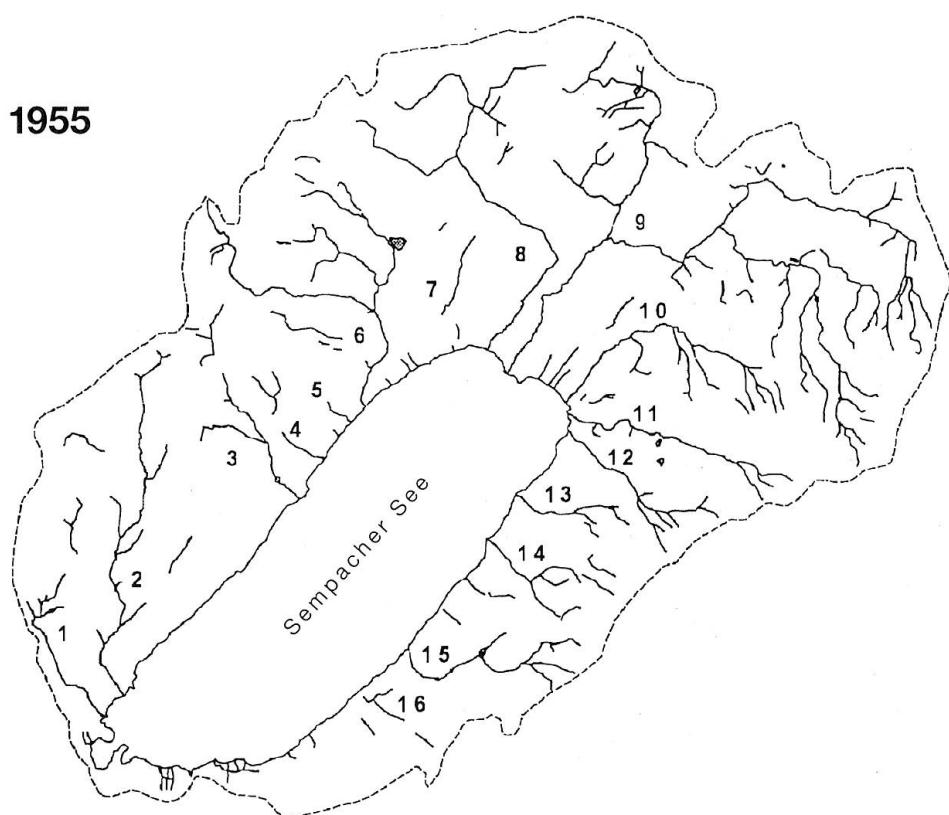
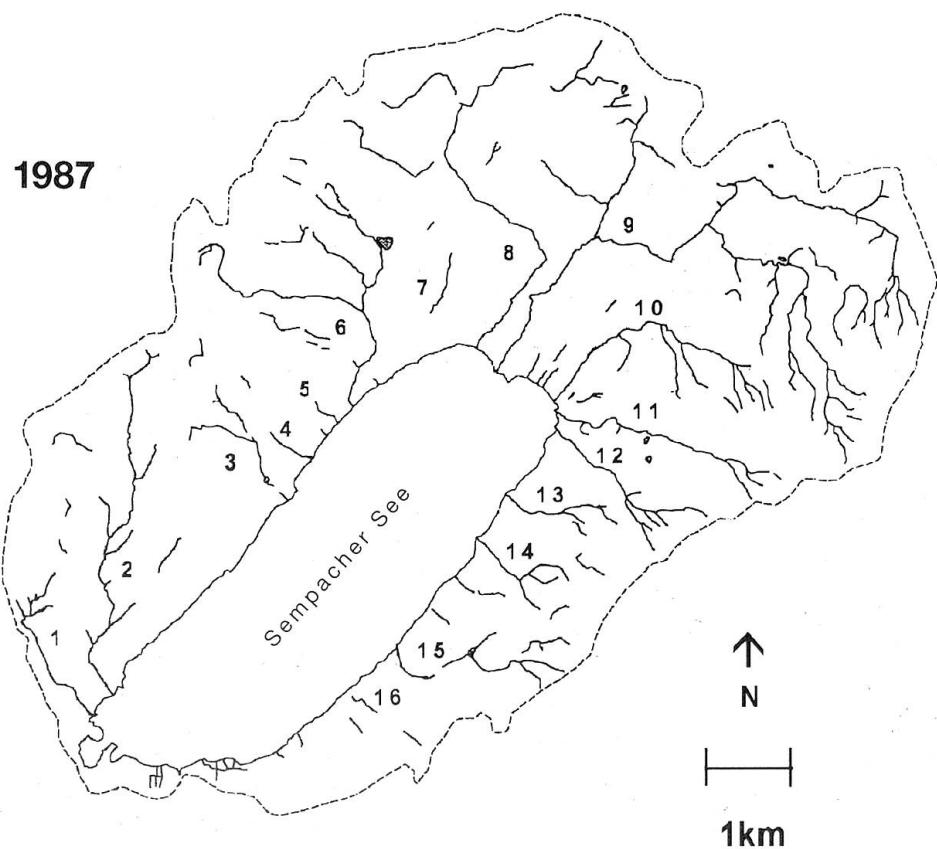
Abb. 2: Veränderung des Fliessgewässersystems seit 100 Jahren (1 Greuelbach; 2 Schenkonerbach; 3 Dorfbach Eich; 4 Wilibach; 5 Henggelertobelbach; 6 Rotbach; 7 Äbersmoosbach; 8 Kleine Aa; 9 Grosse Aa; 10 Lippenrütibach; 11 Röllbach; 12 Wartenseetobel; 13 Eggerswilbach; 14 Meienbach; 15 Nottwilerbach; 16 Eibach).

Die Karten (Abb. 2) veranschaulichen die Veränderung des Gewässersystems im Laufe der letzten 100 Jahre. Sie dokumentieren, dass in den Jahren 1885 und 1931/35 die Gewässer noch stark verzweigt waren, ein zusammenhängendes Verbundsystem darstellten und auf weite Strecken mäandrierten, somit also weitgehend einen natürlichen Zustand aufwiesen.

Zwischen 1931/35 und 1955 änderte sich dieses Bild deutlich, und die Zerstückelung des Gewässernetzes fand ihren Anfang. Viele kleinere Abschnitte verschwanden, kleinere Bachzuflüsse wurden eingedolt, und Begradiigungen fanden statt. Besonders krass zeigt sich diese Situation bei der Kleinen Aa (Abb. 2: Nr. 8), bei der die meisten Nebenarme eliminiert wurden, und sich der Bach fast nur noch auf seinen Hauptarm reduziert.

Die Entwicklung bis 1987 zeigt, dass der Trend zu Eindolungen und Zerstückelungen anhielt, jedoch nicht in so grossem Ausmass wie zuvor. Auf der Karte von 1987 ist ersichtlich, dass die Hauptarme der einzelnen Bäche intakt sind, aber die weniger wasserführenden Nebenarme und Zuflüsse durch Eindolungen unterbrochen, begradiigt oder vollständig eingedolt wurden. Zudem verschwanden in den jeweiligen Quellgebieten unzählige kleine, deltaartige Bächleinab-

schnitte, ausser bei der Grossen Aa (Abb. 2: Nr. 9), wo diese feinen Verästelungen von Kleinstzuflüssen noch anzutreffen sind. Diese befinden sich in sehr steilen, unzugänglichen und bewaldeten Gebieten, wo nur ein minimaler Druck seitens Landwirtschaft oder Siedlungen vorhanden ist.
