Die Fliessgewässer des Sempachersees

Heutiger Zustand, Veränderungen seit 100 Jahren und ökomorphologische Beurteilung

BEAT FISCHER & JOSEF BLUM

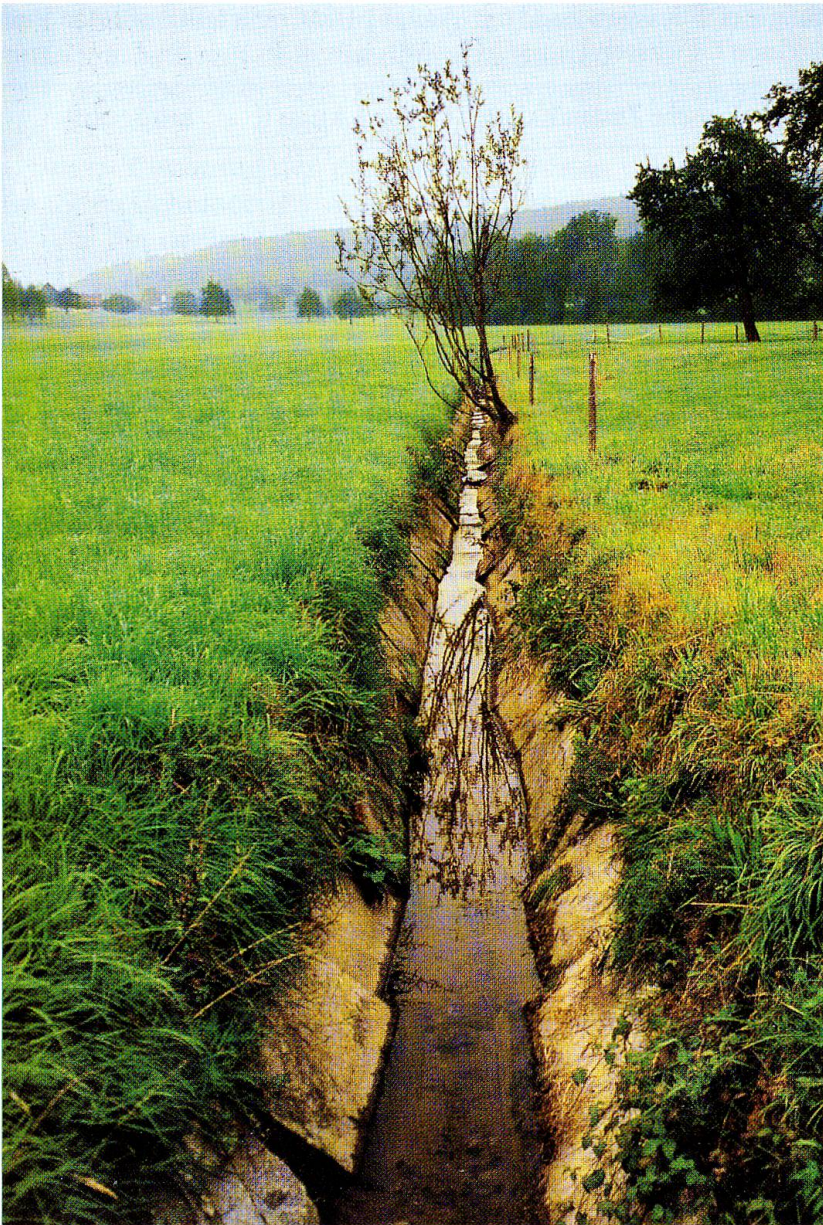
Abb. 3: Naturfremder Zustand der Grossen Aa beim Frohheim.

Die Grosse Aa, das längste Gewässer im See-Einzugsgebiet, weist eine ähnliche ökomorphologische Situation wie die übrigen Bäche im Einzugsgebiet auf. Rund 90% der Abschnitte befinden sich in einem natürlichen Zustand oder sind wenig beeinträchtigt. Nur in diesem Einzugsgebiet finden sich Gewässerabschnitte in einem naturfremden Zustand (Abb. 3). Diese Abschnitte sind in Betonschalen eingelegt, und der Kontakt des Wassers mit dem natürlichen Untergrund ist unterbunden. Bei der Grossen Aa sind 14,7 km eingedolt. Dies entspricht rund einem Drittel des Gewässernetzes; dieser Anteil ist damit hoch.

Im Einzugsgebiet der Grossen Aa sollte als prioritäre Renaturierungsmassnahme das Wiederaufdecken von eingedolten Abschnitten realisiert werden. Erst sekundär
