Die Fliessgewässer des Sempachersees

Heutiger Zustand, Veränderungen seit 100 Jahren und ökomorphologische Beurteilung

BEAT FISCHER & JOSEF BLUM

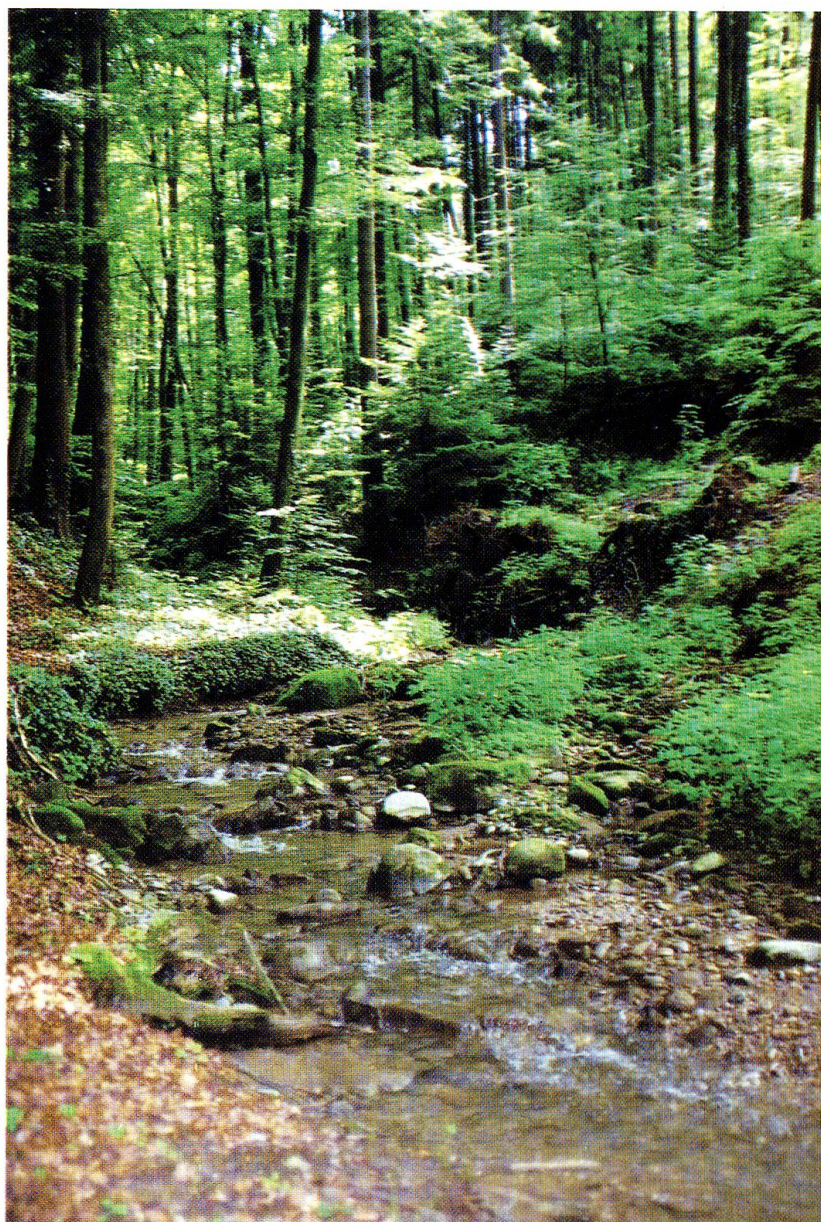
Abb. 4: Natürlicher Zustand des Greuelbachs im Rohrholz.

Dagegen sind die ökomorphologischen Werte des Greuelbaches (Abb. 4) und des Rotbaches durchschnittlich. Beide weisen um die 90% natürliche und wenig beeinträchtigte Abschnitte auf. Trotzdem ist der Rotbach nicht als ein gutes und intaktes Gewässer zu bezeichnen, da 5,6 km des 10 km langen Baches eingedolt sind. Dies entspricht einem prozentualen Eindolungsgrad von 56% und somit dem höchsten Wert aller
