**Zeitschrift:** Nidwaldner Kalender  
**Herausgeber:** Nidwaldner Kalender  
**Band:** 129 (1988)

**Artikel:** Restaurierung der Kapelle im Ranft : 500 Jahre nach dem Tod von Bruder Klaus  
**Autor:** Schmid, Felix / Schmid, Matthias  
**DOI:** <https://doi.org/10.5169/seals-1033792>

## **Restaurierung der Kapellen im Ranft — 500 Jahre nach dem Tod von Bruder Klaus**

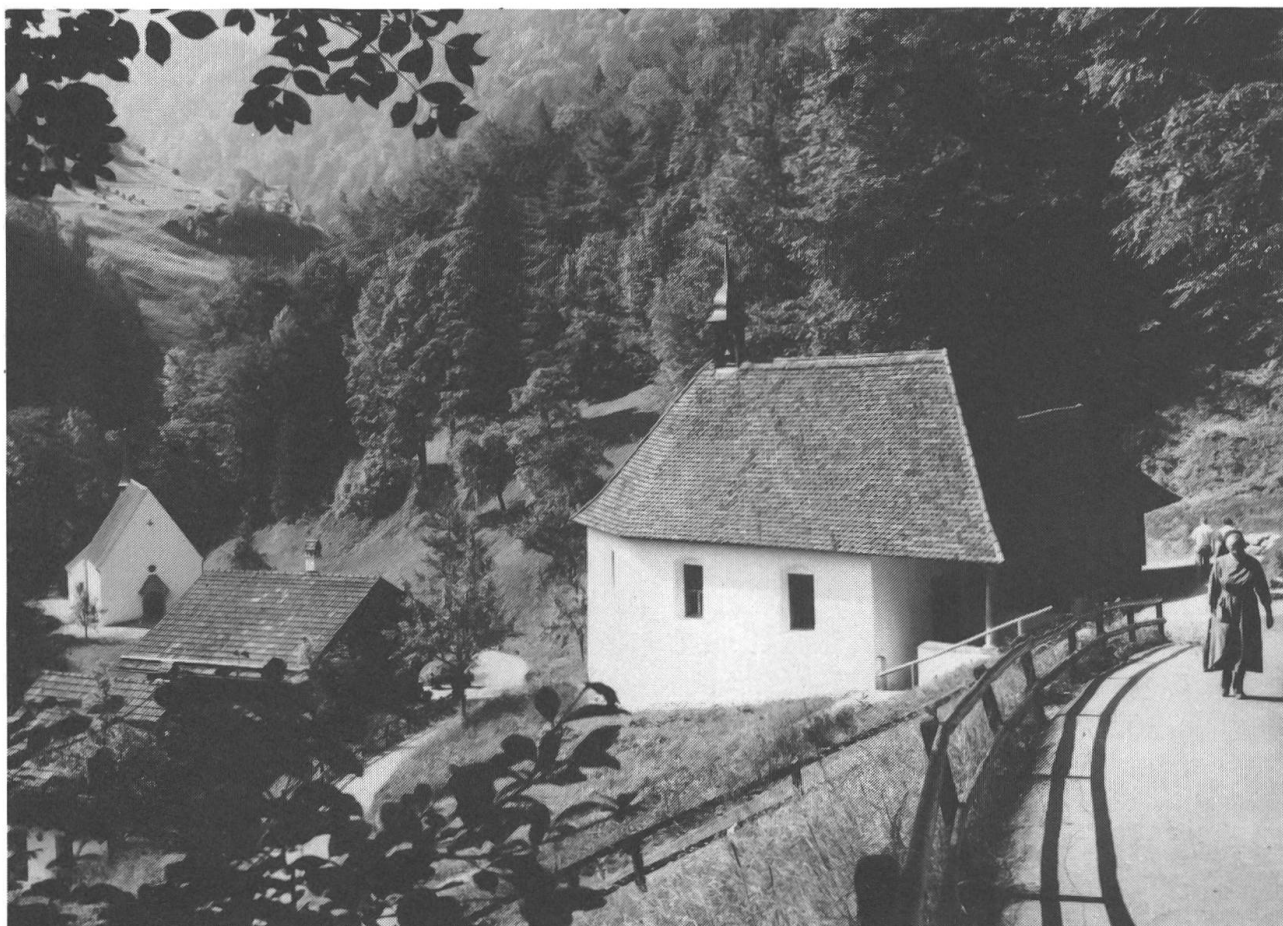
*Der Ranft und seine Bauten: rechts die obere, links die untere Ranftkapelle, dazwischen erkennbar das Dach des Sigristenhauses.*

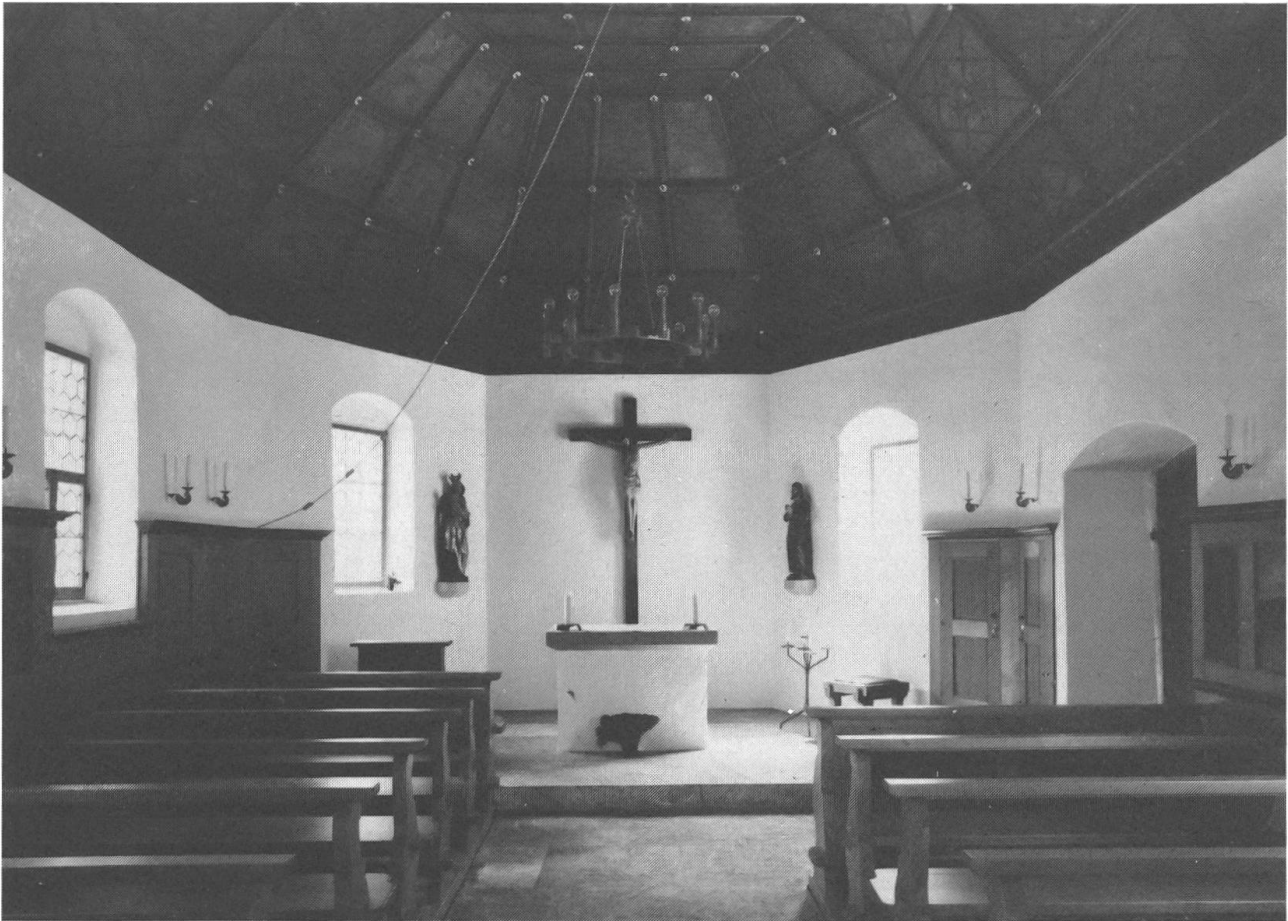
*Innere der oberen Ranftkapelle mit bemalter Holzdecke und wertvollem Kruzifix aus dem 14. Jahrhundert.*

starke Kruzifix an der Stirnwand des Chors. Dieser Kruzifix dürfte in der 2. Hälfte des 14. Jahrhunderts entstanden sein. Er hat durch den Restaurator seine ursprüngliche Fassung zurückerhalten. Die Madonna an der linken Chorschräge stammt aus dem frühen 16. Jahrhundert, ihr Gegenstück rechts ist eine Figur des heiligen Bruder Klaus aus dem 17. Jahrhundert und zwar die verkleinerte Kopie einer älteren Figur aus dem Geburtshaus.

Besondere Sorge bereitete uns die Verschmutzung der Kapelle durch den Rauch der brennenden Votivkerzen. Wände und bemalte Holzdecke, Täfer und Bild-

werke, alles lag unter einer dicken Russ-Patina. Die Reinigung war aufwendig und es war zu befürchten, dass das Kapelleninnere innert Kürze wieder aussehen würde wie vor der Restaurierung, falls nicht eine neue Lösung für die Votivkerzen gefunden werden könnte. Andererseits galt es, einem Bedürfnis der Pilger Rechnung zu tragen und eine beliebte Tradition weiterleben zu lassen. So haben wir uns zu einem Kompromiss durchgerungen: Im Innern werden nur noch wenige Kerzen angezündet, stellvertretend für die zahlreichen Kerzen, die im neu geschaffenen Lichterhaus vor der Kapelle brennen. Auch bei den Votivtafeln mussten wir aus einer Fülle von

Die Ausstattung des Innern wurde sorgfältig restauriert. Zu den besonders wertvollen Teilen gehört die Reihe von 18 Bildern aus der Lebensgeschichte von Bruder Klaus. Die Holztafeln wurden 1821 von B. Heimann gemalt und sind im Wandtäfer eingefügt. Aus der gleichen Zeit stammt ein Bild mit der Verkündi-

gung an der Rückwand über dem Eingang. Erneuert werden mussten Bestuhlung und Bodenbelag. Für den Bodenbelag wählten wir Kalksteinplatten, wie wir sie unter dem Klinkerboden von 1947 gefunden haben. Der neue schlichte Kronleuchter wurde eigens für diesen Raum geschaffen.

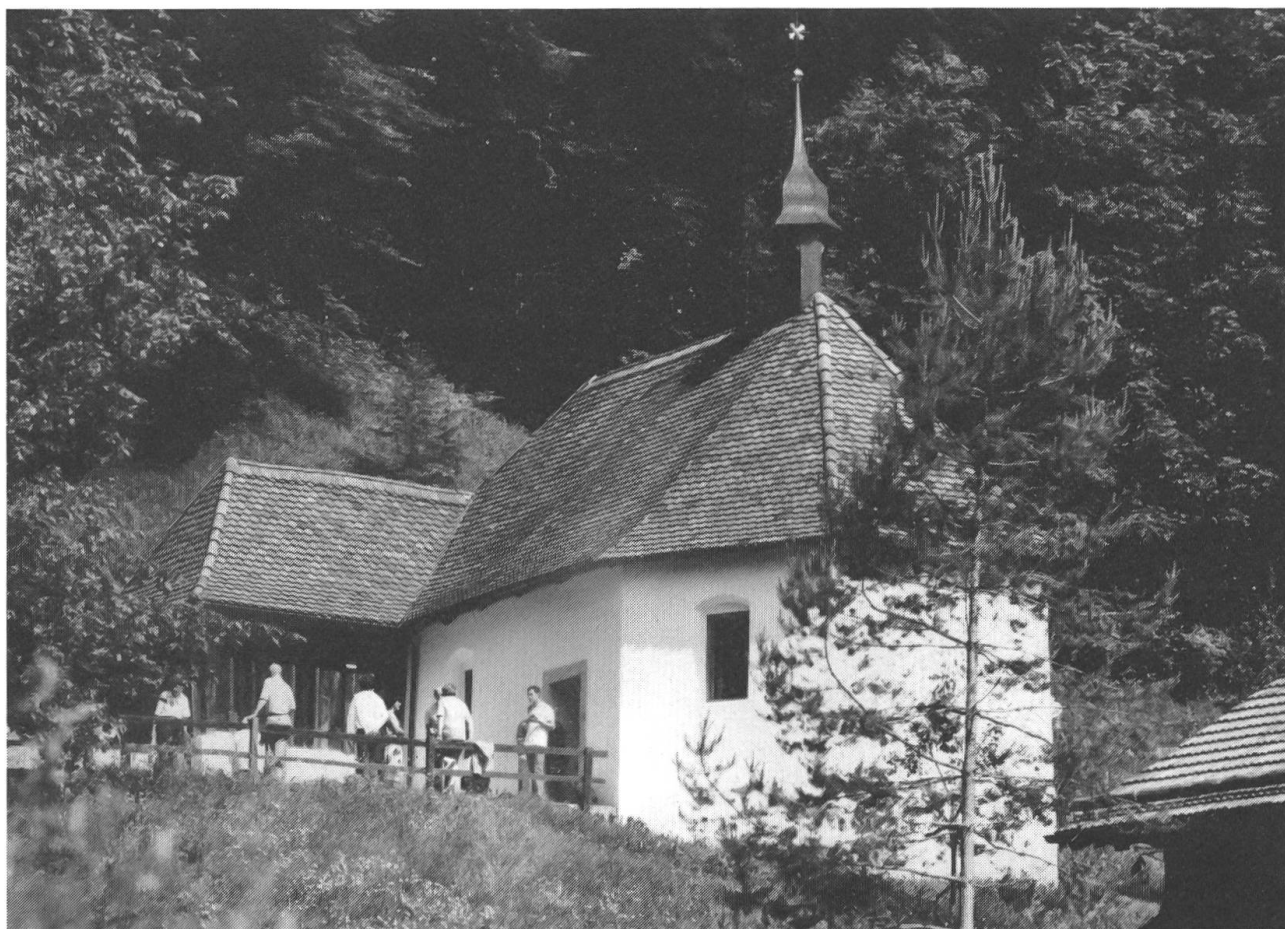
*Blick auf die obere Ranftkapelle und die angebaute Eremitenwohnung von Bruder Klaus.*

Das Äussere der Kapelle hat sich nicht verändert. Die Arbeiten konnten sich auf die Sanierung von Dach und Mauerwerk beschränken. Der neue Verputz legt sich wie eine Haut über die Mauern, ohne Unebenheiten zuzudecken. Eine Veränderung mag dem Besucher aber doch

auffallen: Die Kapelle steht wieder rundum im Wiesland. Wir haben versucht, den Zugangsweg so zu führen, dass er die Harmonie von Landschaft und Architektur nicht stört.

Die doppelstöckige Zelle, in der Bruder Klaus 19 Jahre gelebt hat, ist im Südwesten an die obere Ranftkapelle angebaut. Alle wesentlichen Bauteile gehen ins 15. Jahrhundert zurück, nur Dachstuhl, Bretterboden und Holzverschalung sind im Lauf der Zeit ausgewechselt worden. Selbstverständlich haben wir diesen einmaligen Originalbestand mit grösstem

Respekt behandelt und bei den notwendigen Reinigungs- und Reparaturarbeiten am Holzwerk so wenig Substanz wie möglich angetastet.

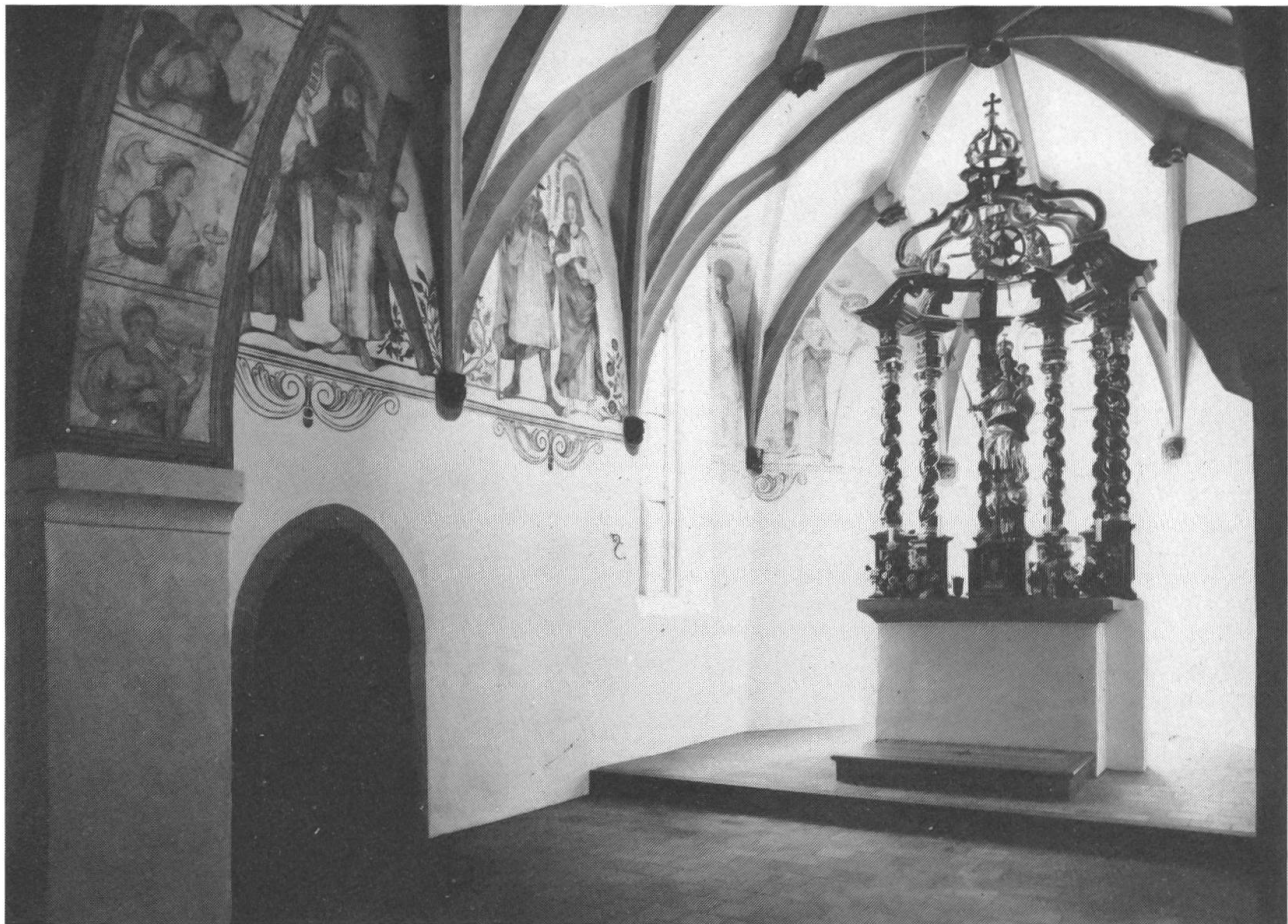
*Blick in den spätgotischen Chor mit seinem Netzgewölbe, reichen Wandfresken und dem barocken Baldachinaltar.*

gante Baldachin auf dem Hochaltar, der als Ehrenzeichen die Madonnenstatue bekrönt, stammt von 1741.

Das massive Chorgewölbe bereitete uns Probleme, da sich einige Sandsteinrippen gesenkt oder etwas vom Gewölbe abgehoben hatten. Diese Schäden dürften bei Erdbeben entstanden sein, bleiben aber ohne Einfluss auf die statische Sicherheit des Gebäudes. Deshalb konnten wir es verantworten, uns auf Ausbesserungen zu beschränken.

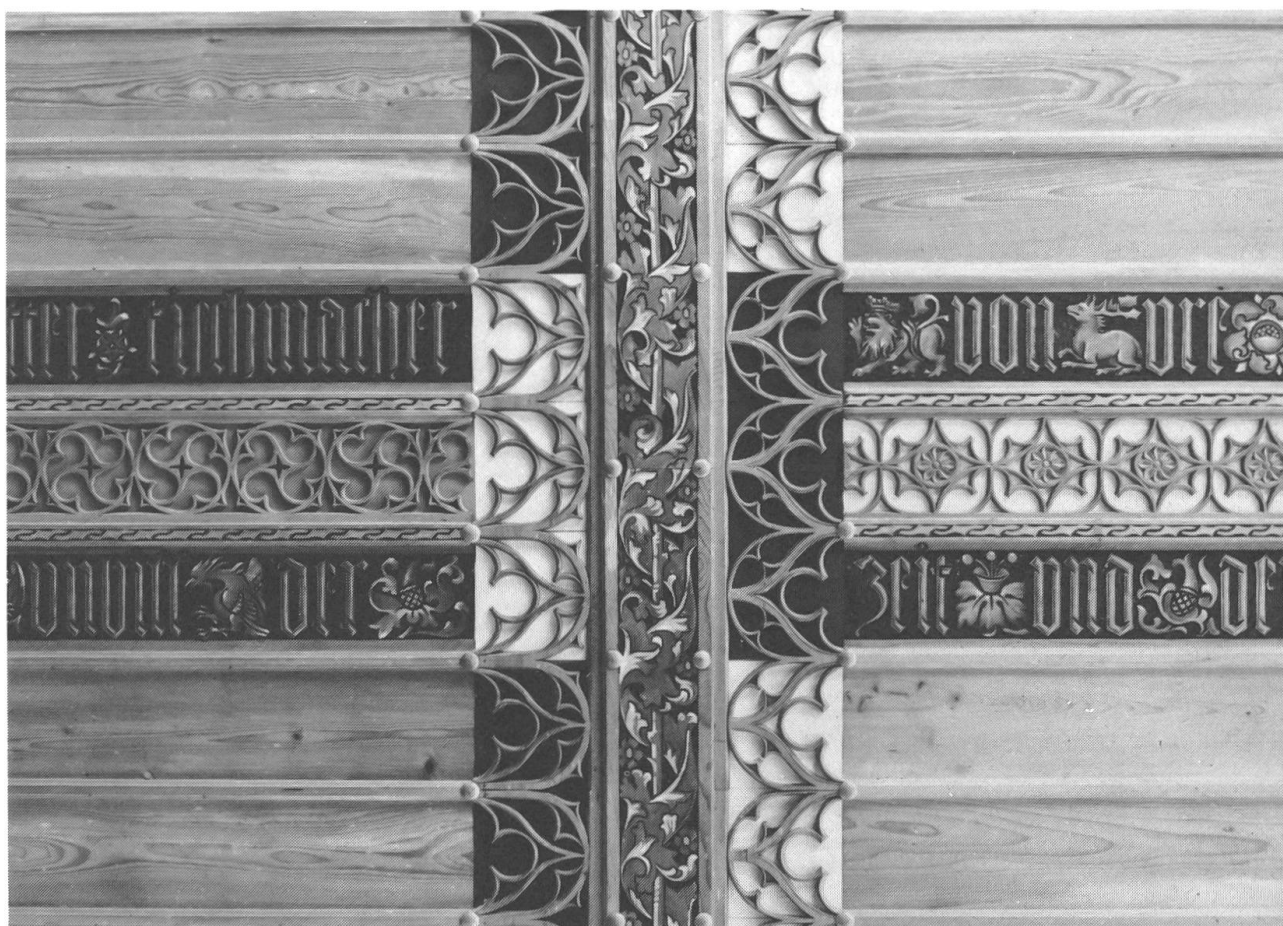
*Ausschnitt aus der reich geschnitzten, farbig gefassten Holzleistendecke, 1920 rekonstruiert.*

Die untere Ranftkapelle hat schon 1503 eine bemerkenswert reich geschnitzte Holzleistendecke erhalten. Dieses Werk des Urners Peter Tischmacher wurde um 1830 durch eine Gipsdecke verschalt und bei der Renovation von 1920 nach Vorbildern des gleichen Meisters rekonstruiert. Diese rekonstruierte Decke haben

wir gereinigt und, wo nötig, ausgebaut. Neue Bodenbeläge, eine neue Bestuhlung und zweistöckige Leuchter ergänzen die Ausstattung. Für den Liturgiebereich wurden ein Zelebrationsaltar und ein Ambo aus Eiche geschaffen. Gotische Schlichtheit lebt hier in moderner Formensprache weiter. Die Sakristei wurde gründlich erneuert und ihre historische Möblierung sorgsam aufgefrischt.

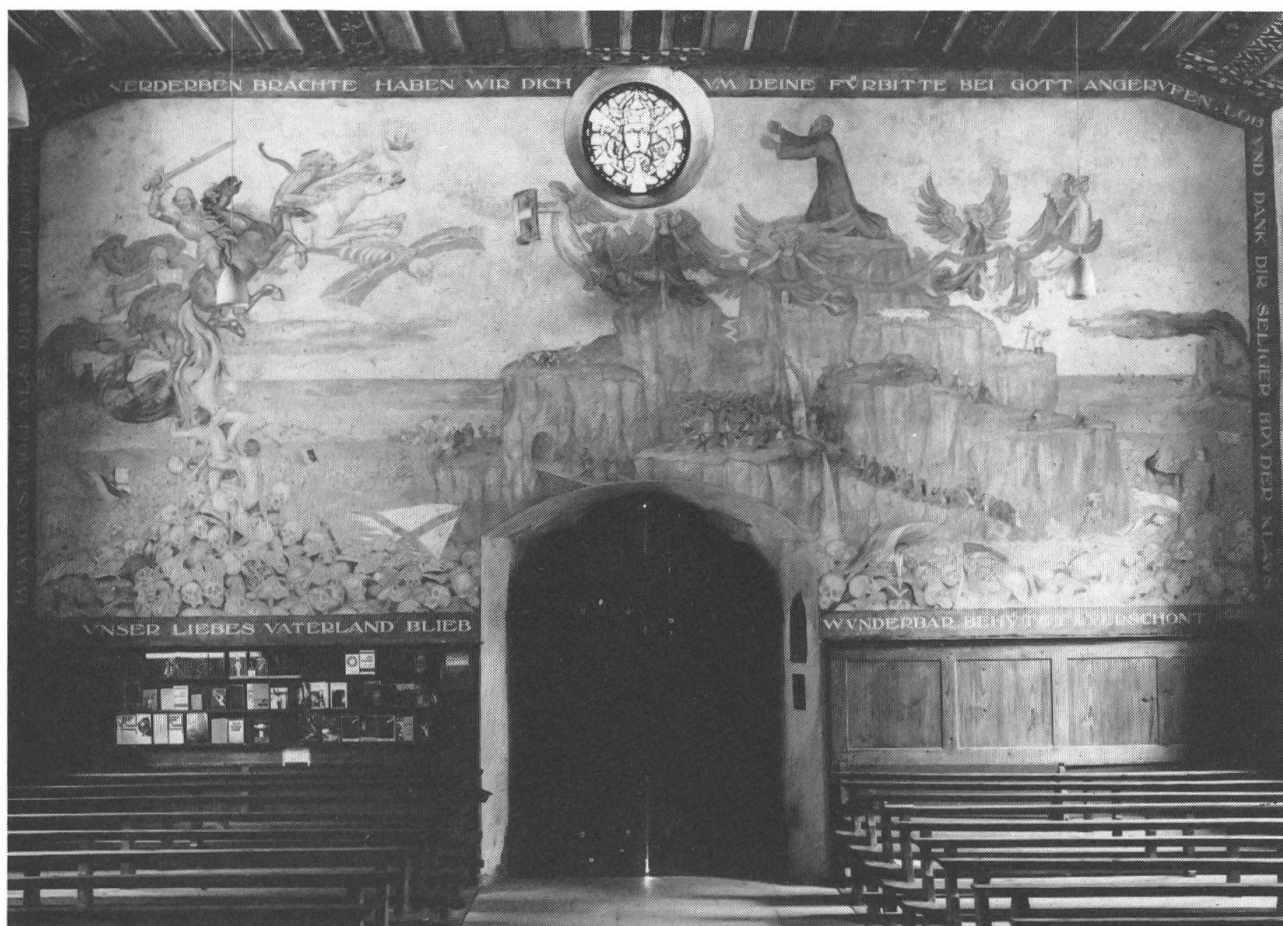
*Das grosse Votivgemälde von 1921 vor der Restaurierung: Bruder Klaus bittet um Frieden, während rund um die Schweiz der 1. Weltkrieg tobt. Nach einem Entwurf von Robert Durrer, gemalt von Albert Hinter.*

Das eigenwillige Votivgemälde hat in den letzten Jahren durch Pilzbefall stark gelitten. Den Restauratoren ist es gelungen, die Schadenursachen zu beseitigen und das Wandbild wiederherzustellen.
