Artikel: Die Restaurierung der Deckenmalerei

Die Restaurierung der Deckenmalereien

Restaurierungsbericht

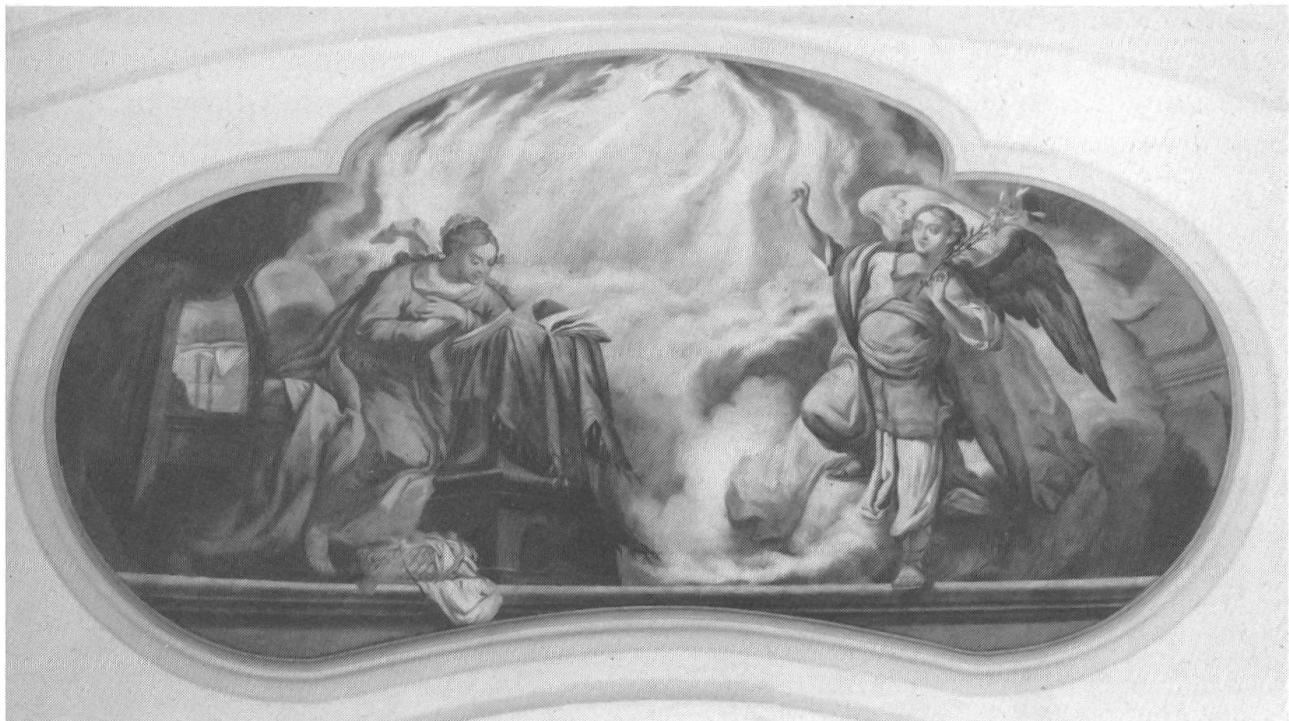
Vorderstes Deckenbild im Schiff «Maria Verkündigung» um 1777, nach der Restaurierung.

Nach der Freilegung kamen folgende Darstellungen zum Vorschein: Im Chor ist anstelle der «Krönung Mariens» ein «Letztes Abendmahl» dargestellt. Das erste Bild im Schiff nach dem Chor zeigt

anstelle der «Kreuzabnahme» eine «Verkündigung», das zweite Bild im Schiff anstelle der «Darbringung im Tempel» den Hl. Bruder Klaus mit Visionsbild sowie Bruder Konrad Scheuber mit dem Plan der Kirche von Wolfenschiessen. Somit konnten mit ruhigem Gewissen die zwei 1906 über den Seitenaltären angebrachten und die gleiche Thematik beinhaltenden Bilder zugedeckt werden. Anstelle des «Weihnachtsbildes» konnte eine «Himmelfahrt Mariens» freigelegt werden und unter der «Maria Verkündigung» kam eine Pfingstdarstellung zum Vorschein. Der Zustand der Malereien war verhältnismässig gut, abgesehen von den vielen Rissen, Löchern und Kratzern (Kaiser hatte vermutlich, vor dem Über-

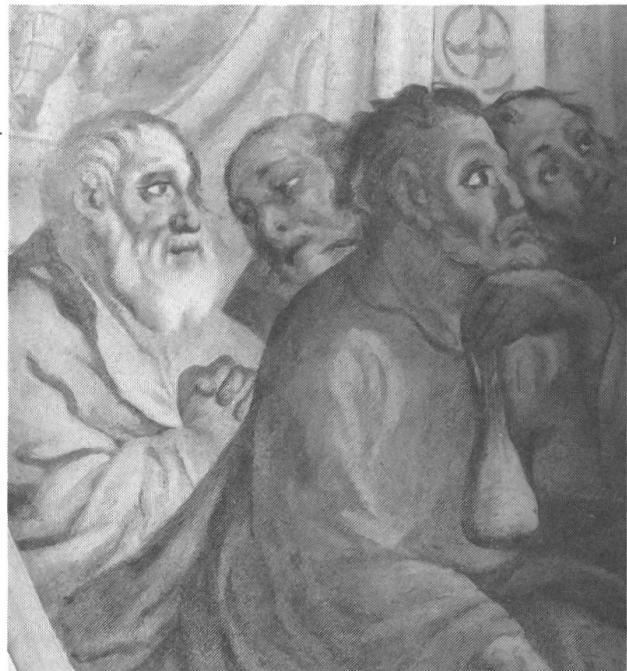
Ausschnitt aus dem Deckenbild im Chor, im Vordergrund der Apostel Judas mit dem Geldbeutel

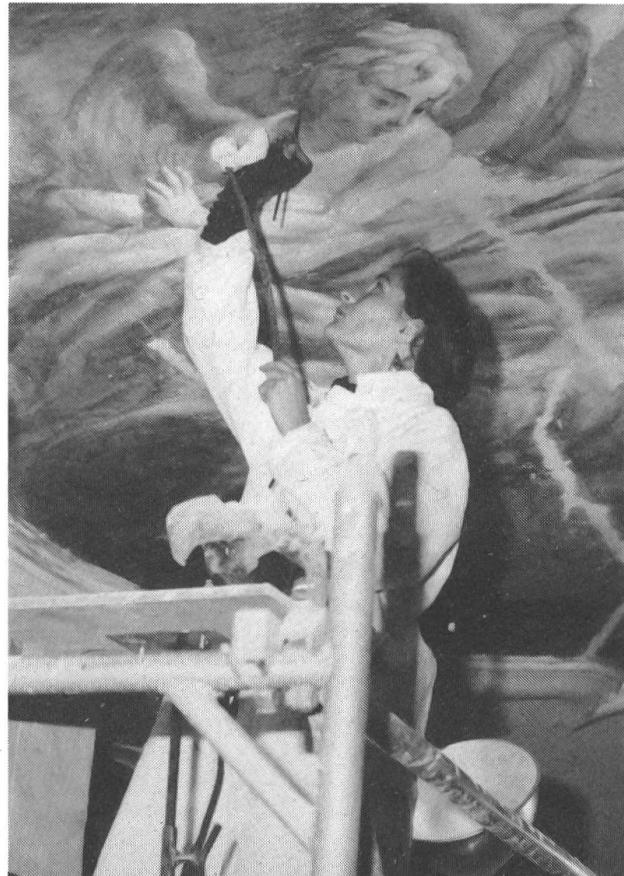
Restauratorin Karin Stettler beim Retouchieren eines Engels

von 0—4 mm mit Zuschlag von Kalberhaaren feststellen und einen daraufliegenden, wesentlich feineren Kalkfreskenmörtel (Intonaco) von 0—1 mm Korngrösse. Unsere Flickmörtel wurden in der selben Korngrösse und mit den gleichen Zuschlagstoffen zubereitet. Die Oberfläche unserer Flicke musste genau der Umgebung angepasst werden, um störende Schlagschatten bei Streiflicht zu vermeiden. Die Fehlstellen wurden mit kalk- und lichtechten Pigmenten, in Gummiarabicum gebunden, retouchiert. Gummiarabicum verwendete man, weil es sich ohne grosse Schwierigkeiten später wieder entfernen lässt und wenig pilzanfällig ist. Beim Retouchieren wurde besonders darauf geachtet, nur die Fehlstellen einzutönen, um die Handschrift des bis heute noch unbekannten Meisters nicht zu verfälschen (keines der Deckenbilder ist signiert). Während und nach der Restaurierung wurden von den Maleien Schwarzweiss- und Farbdiaaufnahmen gemacht. Nur dank der wertvollen Mithilfe meiner Mitarbeiterinnen und Mitarbeiter — sie erforderte viel Geduld und Einfühlungsvermögen — erstrahlen die Deckengemälde heute wieder in ihrer ursprünglichen Frische. Die künstlerische Zuordnung zu machen, liegt nun bei den Kunsthistorikern.
