Zeitschrift: Nidwaldner Kalender

Band: 129 (1988)

Artikel: Stuckmarmorarbeiten

Autor: Knobel, Josef

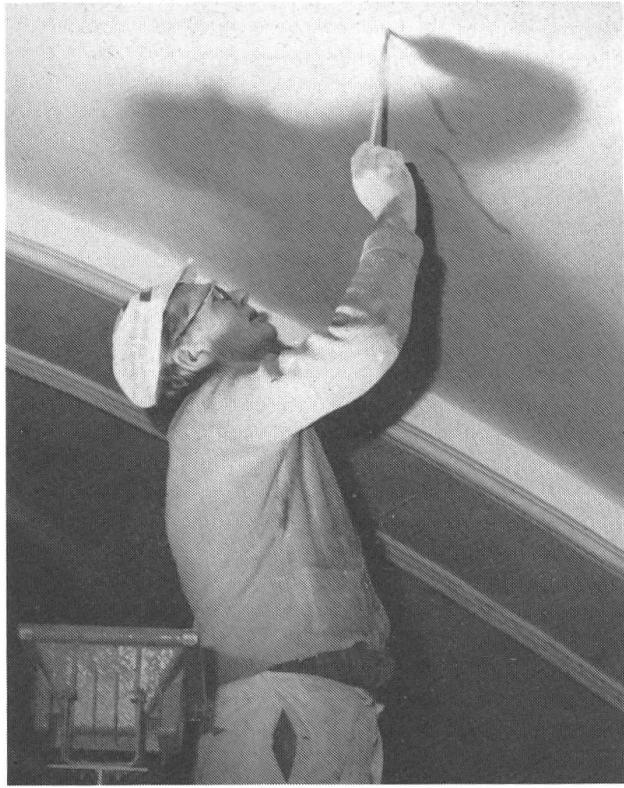
Maler Xaver Nämpfli beim Fassen des Gewölbes

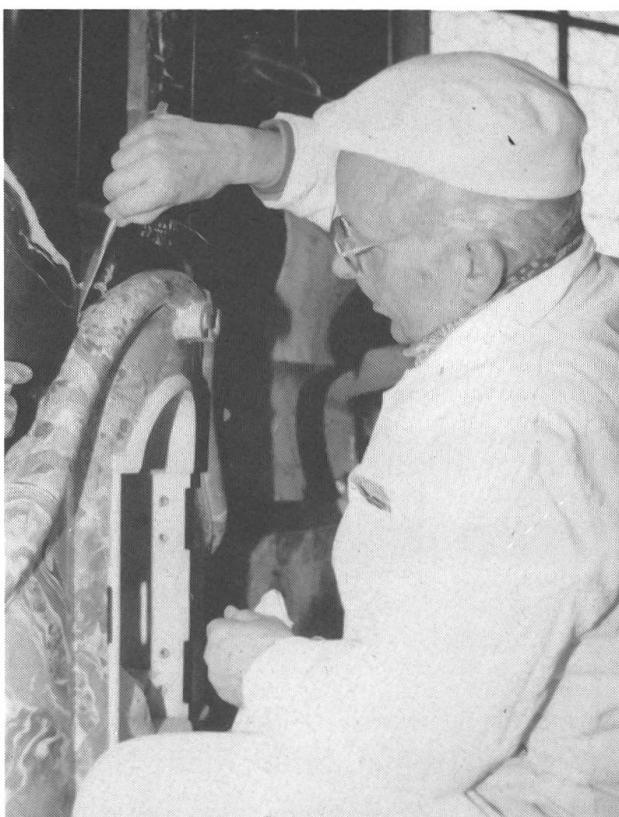
Stukkateur Karl Tobler beim Spachteln an der Aussetzungsnische

Auf die Unterkonstruktion des Werkstückes wird der Grundputz aufgetragen. Auf den Grundputz wird nun die farblich eingemischte und in der gewünschten Musterung vorbereitete Marmormasse zirka 7 mm dick aufgetragen. Sobald die Masse leicht erhärtet ist, folgt das sogenannte Schneiden: die Unebenheiten werden geschnitten, runde und hohle Formen zurecht gehobelt, Profile geschnitten, schwungvolle Schnecken und dergleichen in eine richtige Form modelliert. Nach dem Schneiden wird das erste Mal gespachtelt. Am andern Tag beginnt das Schleifen. Geschliffen und gespachtelt wird soviele Male, bis alle Poren geschlossen sind und sich eine einwandfreie Fläche zeigt. Hernach kann mit den Glanzschliffen begonnen werden. Diese

werden mit Natursteinen ausgeführt, die zunehmend ein feineres Korn besitzen, bis zum letzten Stein, dem sogenannten Blutstein. Das ist ein Halbedelstein (Hämatit). Die so entstandene Glanzschicht auf der Oberfläche vergeht nicht mehr, sofern alles richtig ausgeführt wurde. Jetzt kann der Stuckmarmor poliert werden. All diese Arbeiten erfordern sehr viel Erfahrung; denn ist die Marmormasse einmal aufgetragen, so kann weder der Farbton noch an der Musterung etwas geändert werden.
