**Artikel:** Hangrutsch Ischenwald in Beckenried  
**Autor:** Eberli, Josef  
**DOI:** <https://doi.org/10.5169/seals-1033952>

## Hangrutsch Ischenwald in Beckenried

### Ereignis 1999

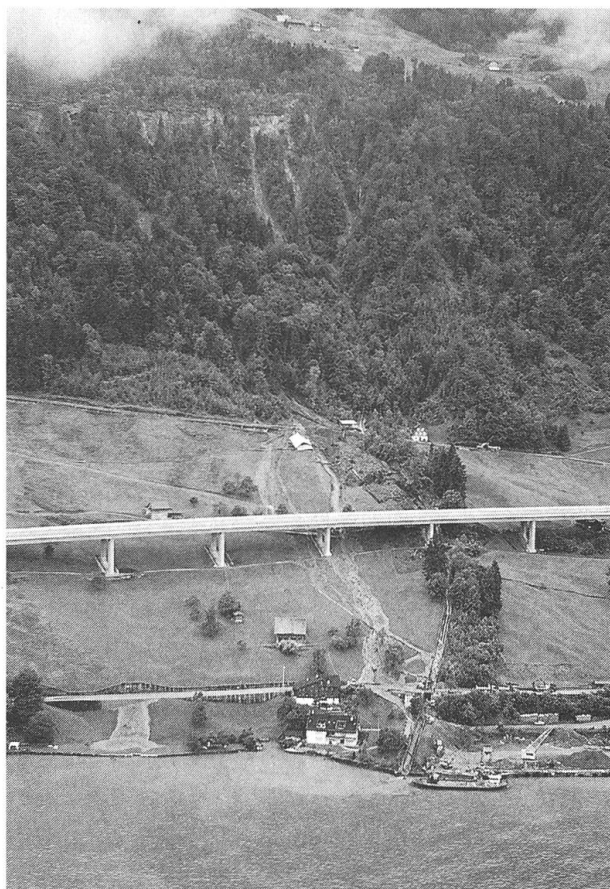
*15. Juni 1999 Übersicht über den westlichen Teil der Ischenwald-Rutschung mit dem Einzugsgebiet des Hinter-Erlibaches. Von oben nach unten: Anrissgebiet bei Waldgrenze, Abbrüchen an der Steilstufe, Murganggerinne im Wald und Übermürungen unterhalb Emmetterstrasse, niedergedrückter Stall beim Grünenwald, Ablenkpalisaden und Bagger beim Freihalten des Gerinnes.*

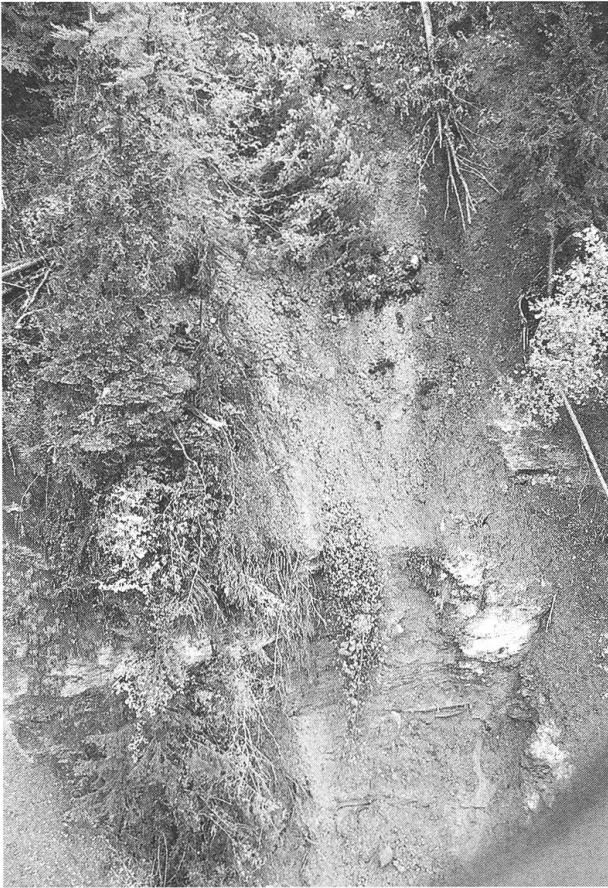
*Pfingstmontag, 24. Mai 1999. Murgang einer der vielen Nachrutschungen fällt beim Kellbach über die Steilstufe zur Werkstrasse 3.*

Die Überwachungsinstrumente zeigten während diesen Ereignissen keine erhöhte Bewegung der bekannten Rutschmasse im Ischenwald an. Erst knapp zwei Monate später, beim Kontrollgang am Pfingstsonntag, wurden in der Werkstrasse 4 Risse im Belag festgestellt. Die Risse öffneten sich im westlichen Teil des Rutschgebietes. Noch während der eingehenden Inspektion des Rutschgebietes durch das Tiefbauamt gerieten im Kellbach die Erdmassen in Bewegung. Am unteren Rand löste sich ein rund 80 t schwerer Felsblock, welcher durch den Ischenwald bis auf die Emmetterstrasse rollte. Im Kellbach waren rund 15000 Kubikmeter in

Bewegung geraten, welche über die Felswand herunterstürzten und von da als Murwalze den Wald unter sich begruben. Das Ereignis wurde begleitet von Stein Schlag, weshalb die Emmetterstrasse gesperrt werden musste und vorerst keine Räumungsarbeiten in Angriff genommen werden konnten. 15 Personen im Gefahrenbereich wurden evakuiert. Da zu befürchten war, dass der vordringende Murkopf den Felsblock auf der Emmetterstrasse weiterschieben würde und dieser dann einen Pfeiler der Autobahn zerstören könnte, wurde die Sperrung der Autobahn A2 vorbereitet. Diese Massnahme musste ins Auge gefasst werden, obwohl beim Pfingstrückreiseverkehr grosse Staus in Kauf zu nehmen waren, zumal die A4 in Flüelen wegen Hochwasser gesperrt war. Glücklicherweise zeichnete sich jedoch gegen 22.00 Uhr ab, dass die inzwischen rund 6 m hohe Aufschüttung auf der Emmetterstrasse genügte, um den Murgang zu stoppen. Nachdem sich am folgenden Tag die Situation im Anrissgebiet beruhigt hatte, wurde nach dem Aufzug des Sicherheitsdispositives und sichernden Massnahmen mit der Räumung der Emmetterstrasse begonnen.

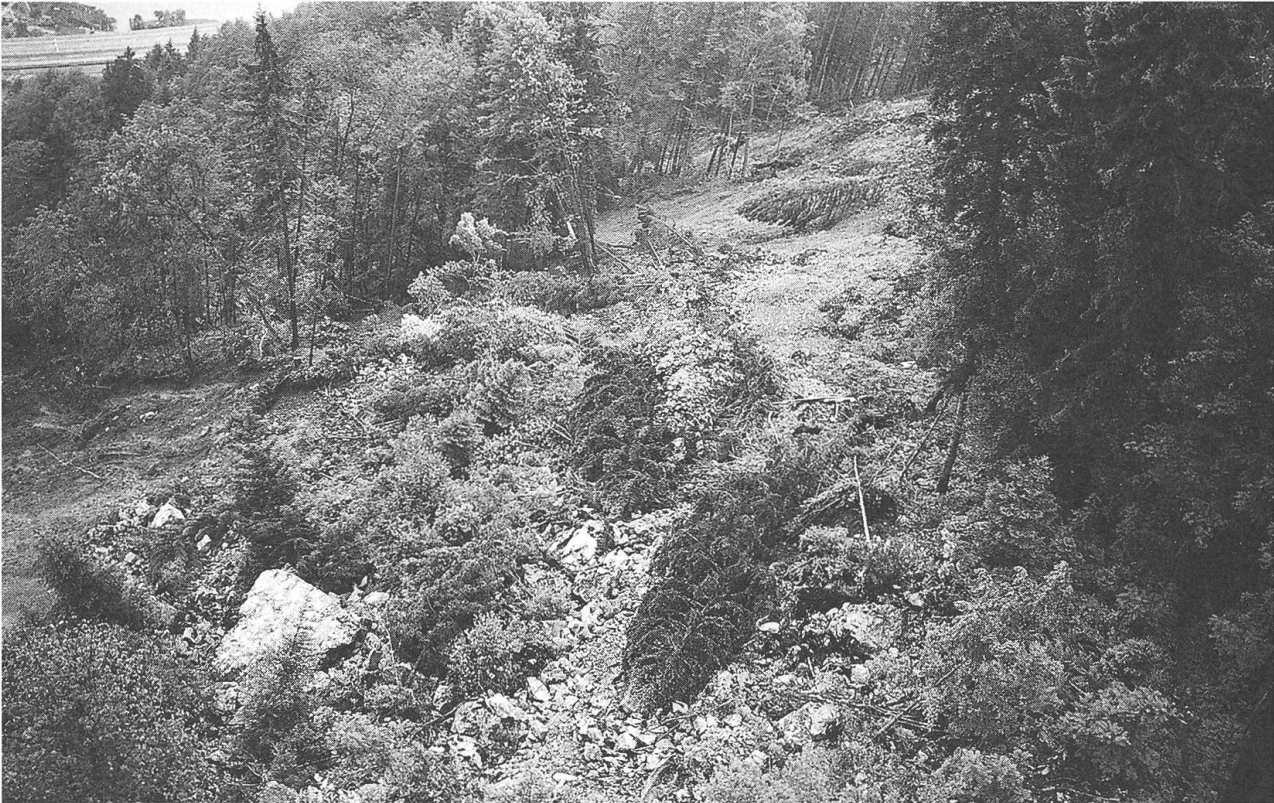
*15. Juni 1999. Abgerutschte Waldpartie oberhalb der Steilstufe bei den östlichen Seitenarmen des Hinter-Erlibaches. Blick von West nach Ost. In die Bergsturzmasse eingelagerte Felsblöcke wurden vor dem Absturz gesprengt.*
