Denkmalpflege im Kanton Nidwalden 2000/2001

von André Meyer

1. PRO MEMORIA (abgebrochene und vom Abbruch bedrohte Baudenkmäler)

2. Abgeschlossene Restaurierungen

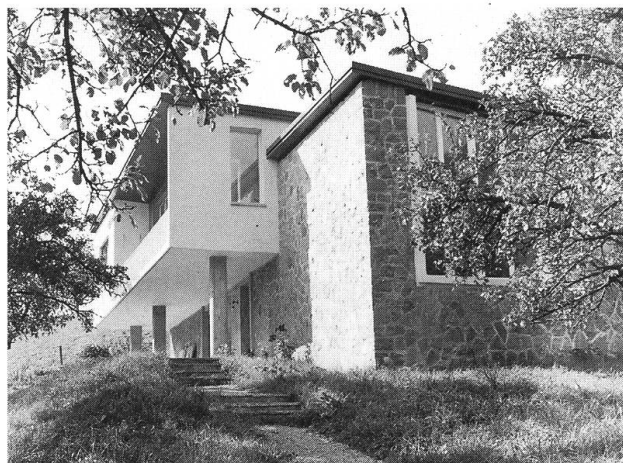
Stans. Haus Stöckli, Rotzhalde. Aussenansicht von Südosten.

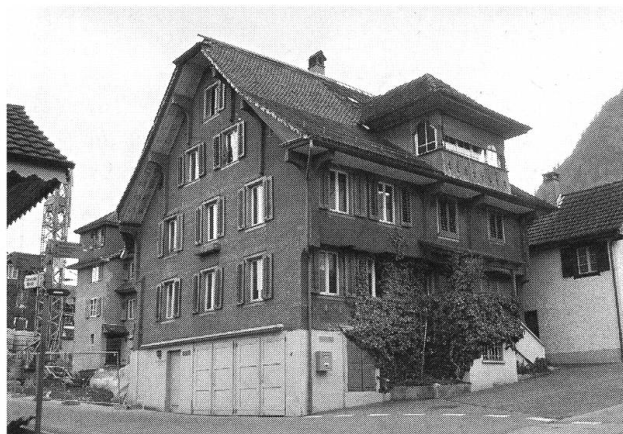
Buochs. Wohnhaus Dorfstrasse 13. Ansicht von Nordwesten. Zustand vor der Restaurierung.

Ursprünglich sollte das Haus abgebrochen und zusammen mit dem nicht überbauten Teil der Parzelle einem Neubau weichen. Einer alternative Planung ist es zu verdanken, dass zusammen mit der Eigentümerschaft und dem Architekten eine Lösung gefunden werden konnte, die den Altbau in die Neubauplanung mit einbezieht. Dabei setzt sich der Neubau in zeitgemässer Architekturspra-

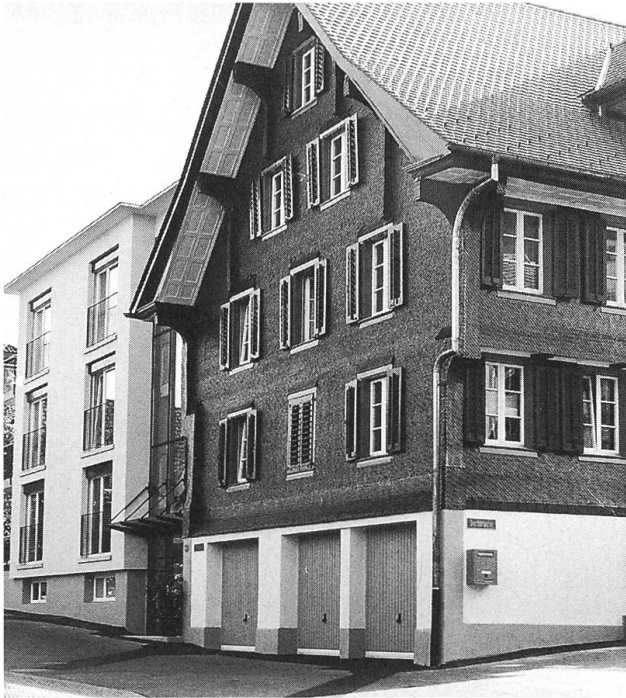
Ansicht von Nordwesten nach der Restaurierung mit rückwärtigem Neubau.

che vom Altbau klar ab ohne diesen zu beeinträchtigen oder zu konkurrenzieren. Im Innern allerdings bilden Altbau und Neubau geschossweise eine räumliche Einheit. Auch wenn die innere Raumausstattung des Altbaus wegen des schlechten Bauzustandes nicht erhalten werden konnte, bewahrt das Haus in seinem Äussern seine historische Bedeutung im Ortsbild. Für das Ortsbild von Buochs kommt dieser gelungenen Sanierung auch deshalb eine wichtige Bedeutung zu als sie die Körnigkeit der Dorfstruktur respektiert und die räumliche Geschlossenheit der Dorfstrasse wahrt.

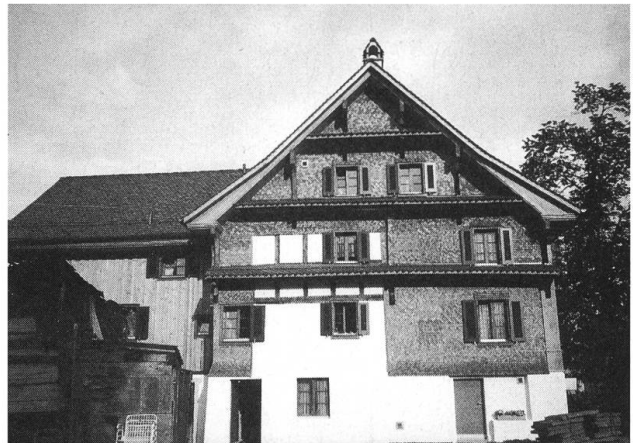
Buochs. Wohnhaus Bürgerheimstrasse 2. Ansicht von Westen. Zustand nach der Restaurierung

Die umfassende Aussenrestaurierung zielte auf die fachgerechte Instandsetzung des historischen Bestandes. Die wichtigsten Massnahmen betrafen die architektonische Klärung im Bereich des traufseitigen Annexbaus, der als schlichter zweigeschossiger Querbau neu formuliert wurde, die Neueindeckung des Daches, das Anbringen neuer Fenster mit Isolierverglasungen, die Erneuerung des Schindelschirmes mit Lärchenholzschindeln und die Freilegung des gemauerten Küchenteils. Das grosse Verständnis, das die Bauherrschaft der Erhaltung und der fachgerechten Instandsetzung des Hauses entgegengebracht hat, zeichnet sich in der allseitig geglückten Restaurierung aus. Das Haus an der Bürgerheimstrasse 2 ist eines der wenigen noch erhaltenen Zeugnisse der historischen Baustruktur im unteren Dorfteil von Buochs.

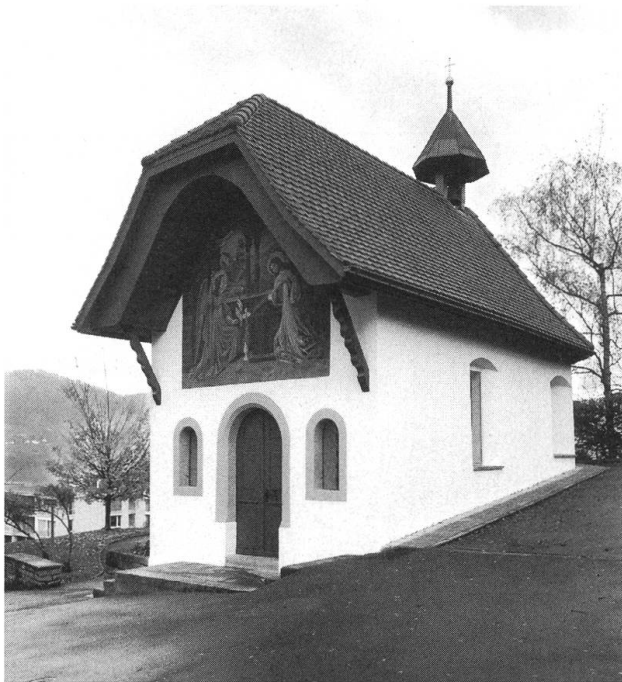
Buochs. Nothelferkapelle. Aussenansicht von Westen. Zustand nach Restaurierung.

Die Gesamtrestaurierung zielte nicht nur auf die Instandsetzung schadhafter Partien im Äusseren und Innern der Kapelle, sondern auch auf die Wiederherstellung des barocken Raumerlebnisses. Mit Ausnahme der Entfernung der künstlerisch anspruchslosen und in ihrer Farbigkeit grellen farbigen Fensterscheiben sowie der Zementplatten genügten konservierende Erhaltungsmaßnahmen, um der Kapelle ihr weitgehend einheitliches Erscheinungsbild zurückzugeben. Hierzu gehörten die Neueindeckung des Daches, der Ersatz des stark zementhaltigen Verputzes durch einen solchen aus Sumpfkalk und die Neuverglasung der Fenster mit einer Bleiverglasung in der Form von Bienenwaben. Im Sinne der Wahrung der Biografie des Bauwerks wurde das Giebelbild über dem Eingangsportal in seiner historisierenden Übermalung von 1943 bewusst beibehalten.

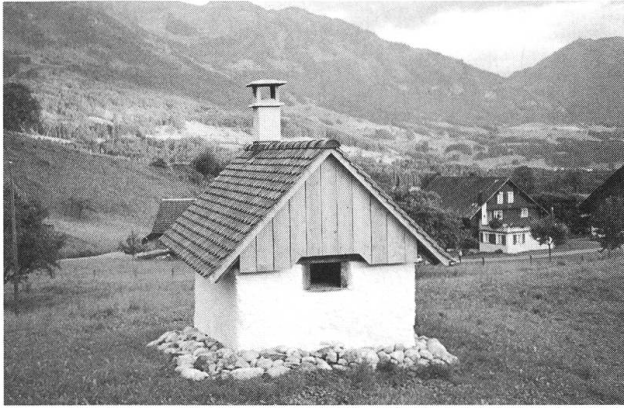
Ennetmoos. Dörr- und Backhaus «Gruobli», Mueterschwandenberg. Ansicht von Norden.

Die fachgerechte Restaurierung umfasste die Erneuerung des Daches, eine neue Ziegeleindeckung, das Verputzen der Aussenwände und die Instandsetzung des Ofens und der Ofenklappen. Heute wird im Ofen wiederum Brot gebacken und werden Früchte gedörrt.

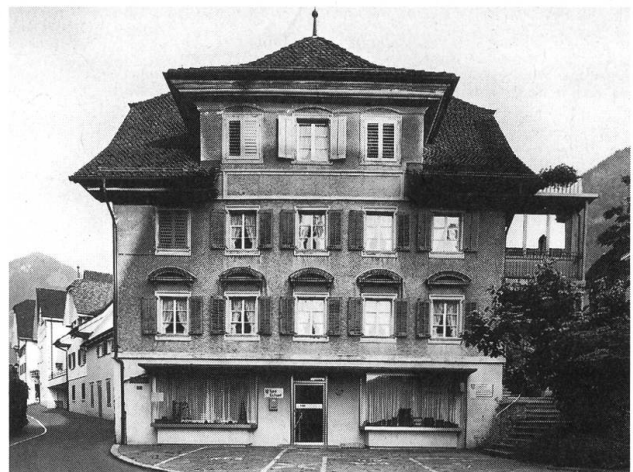
Stans. Haus Fruonz, Rathausplatz 3. Ansicht von Westen vor der Restaurierung.

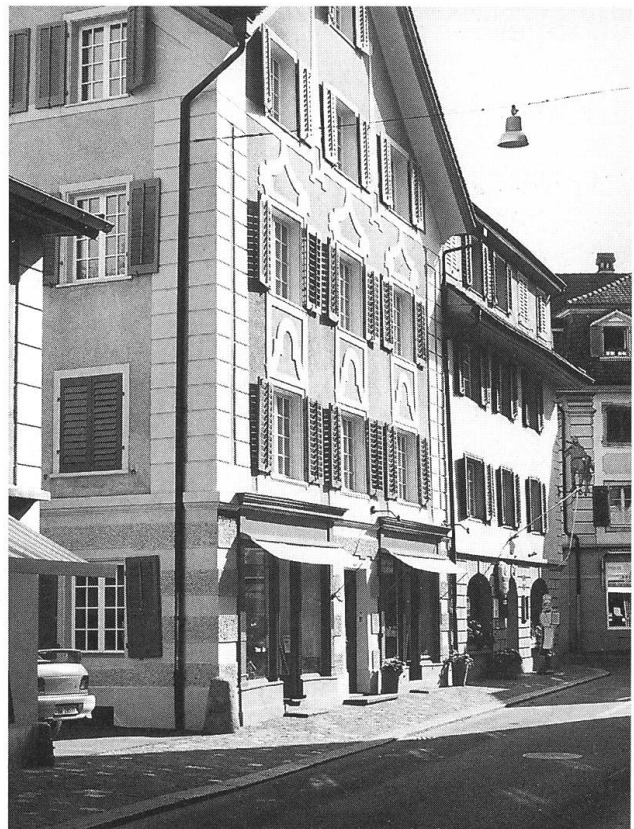
Stans. Wohnhaus Engelbergstrasse 1. Ansicht von Westen nach der Restaurierung.

bei schadhafte Partien auf die Instandsetzung der Jugendstil-Fassadendekorationen sowie auf die Rekonstruktion der originalen Fassaden-Farbigkeit. Die naturbelassenen Rauputzfelder wurden gereinigt, Hohlräume mit Kieselster hintergossen und Fehlstellen mit eingefärbtem Rauputz (Mischung aus Sumpfkalk, hydraulischem Kalk und Sand) ergänzt. Die aufgesetzten glattgestrichenen Dekorationselemente wurden, wie die schadhafte Fenstergewände geflickt und neu gestrichen. Dies gilt auch für die Jalousien und die Schaufensterfronten, die einen dreimaligen Anstrich mit Ölfarbe erhielten. Einzig die Fenster wurden mit Isolierverglasung vollständig neu erstellt.

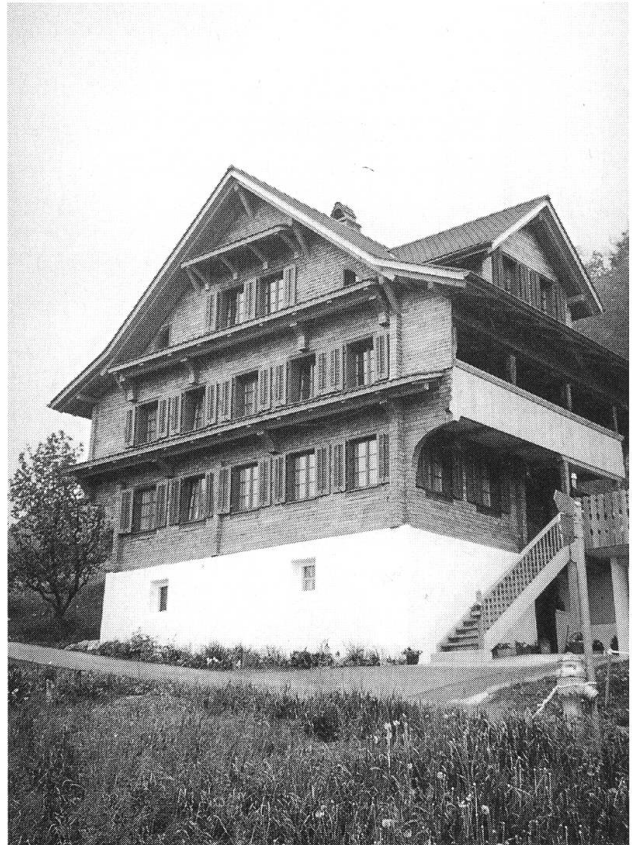
Stansstad. Wohnhaus Stegmatt in Obbürgen. Aussenansicht von Westen nach der Restaurierung.

Zuge der gleichzeitig unternommenen Aussenrestaurierung wurde das Dach neu eingedeckt, der hölzerne Schindelschirm mit Lärchenschindeln erneuert und die Fenster mit neuen Isolierverglasungen versehen. Ebenso wurde in der Stube der grüne Kachelofen neu aufgebaut und mit einem neuen Kamin heizbar gemacht.

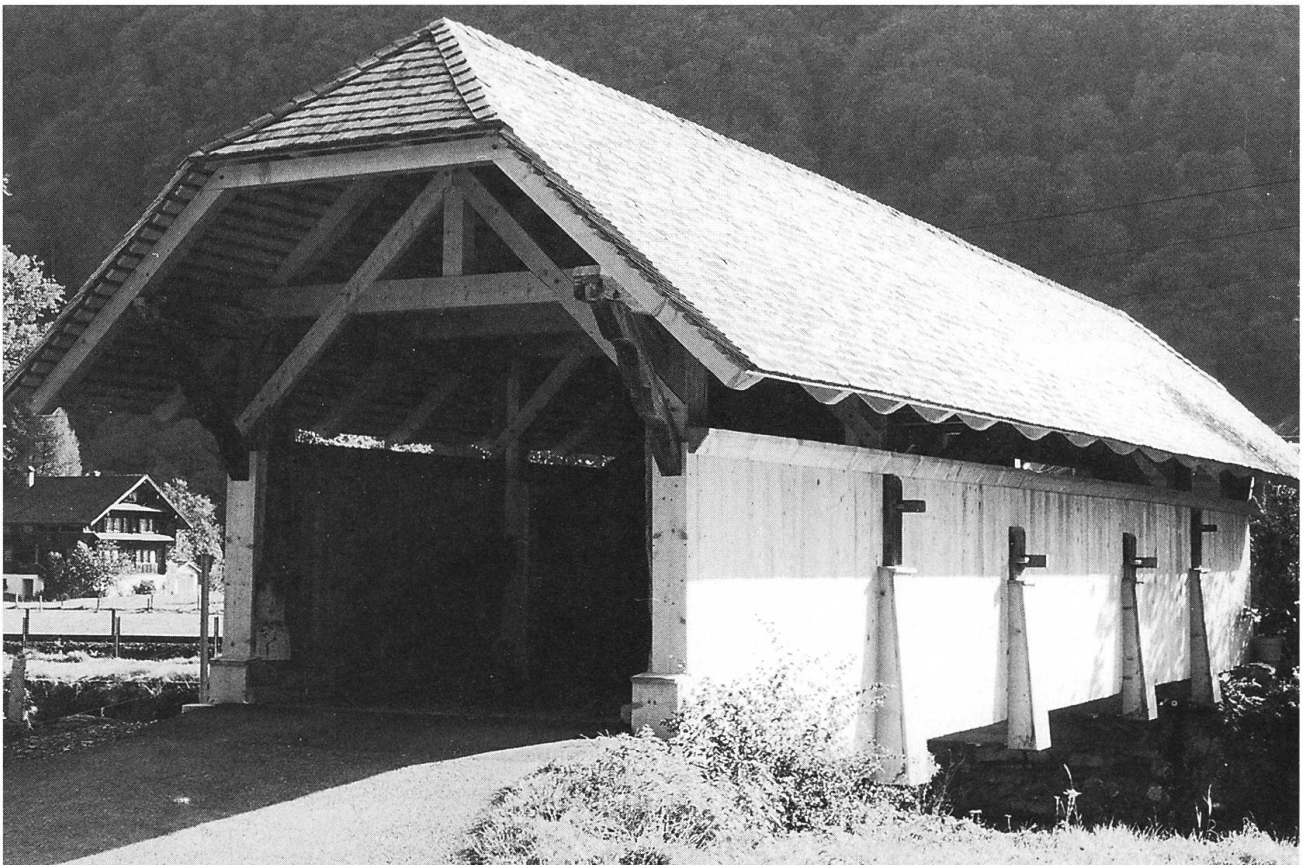
Wolfenschiessen. Holzbrücke über die Engelbergeraa. Ansicht nach der Restaurierung.

worden. Während die ursprünglichen Holzverbindungen alle verblattet waren, sind spätere Verstreben eingezapft und zum Teil mit Eisenzugbändern verstärkt worden.

Die statisch notwendig gewordene Sanierung und die in diesem Zusammenhang vorgenommene Restaurierung zielte auf die Wiederherstellung der originalen Holzverbindungen. So wurden u.a. die Kehlbalkenlage über den Dachschwellen und die Pfosten und Büge zur Abstützung der Firstpfette wieder eingebaut. Die Streben vom Aussenwandpfosten zum Firstpfosten wurden neu erstellt und in die alten Einschnitte neu eingepasst. Sämtliche konstruktiven Teile, welche durch Witterungseinflüsse Schaden genommen haben, mussten ersetzt werden, so u.a. die Längsträger unter dem Sprengwerk, die Konstruktionshölzer des Walmdaches, die Abschlussbalken und die Fassadenschalung, das Holzschindeldach in Lärchenholz, die Abschlussbalken über der Fassadenschalung und die Sparrenlage. Um die Brücke für eine Belastung von 1,5 Tonnen zulassen zu können, mussten die Jochträger unter der Fahrbahn durch je zwei 160 x 240 mm BSH-Träger ersetzt werden und die Aufhängung der Jochträger mit Stahlteile zusätzlich verstärkt werden. Der fachgerecht und sorgfältig durchgeführten Restaurierungsarbeiten verdanken wir die Erhaltung eines der ältesten technischen Bauwerkes des Kantons und eines ebenso handwerklich wie künstlerisch bedeutenden Baudenkmals.

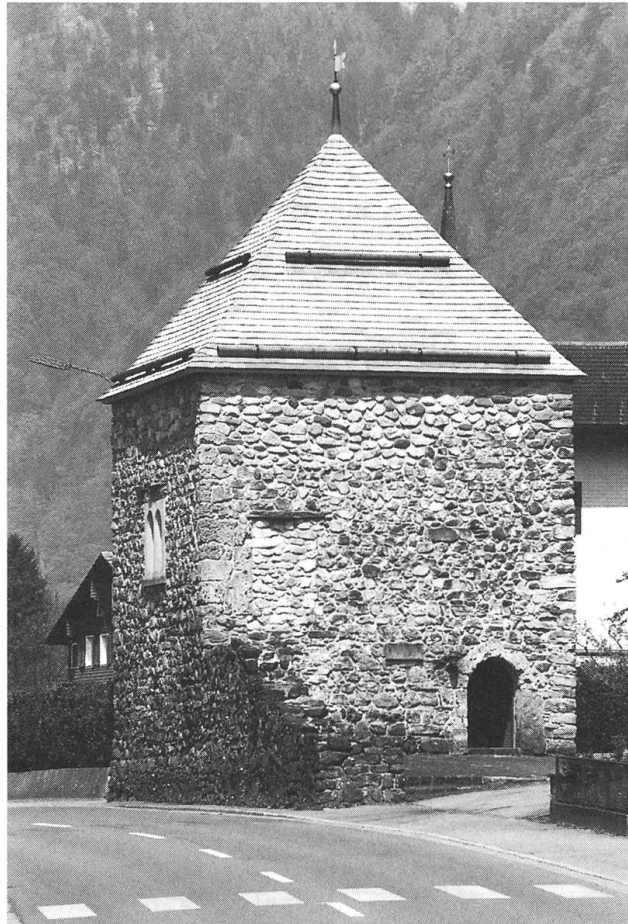
Wolfenschiessen. Burgruine Dörfli. Ansicht von Süden nach der Restaurierung.

Die Teilrestaurierung der Burgruine umfasste die Erneuerung des Schindeldaches. Obschon dieses in keinerlei Verbindung zum historischen Bestand steht und diesen in seiner optischen Erlebbarkeit eher beeinträchtigt als unterstützt, schützt das Dach den archäologischen Bestand und dient der Erhaltung der Ruine.
