# Denkmalpflege im Kanton Nidwalden 2000/2001

von André Meyer

## 2. Abgeschlossene Restaurierungen

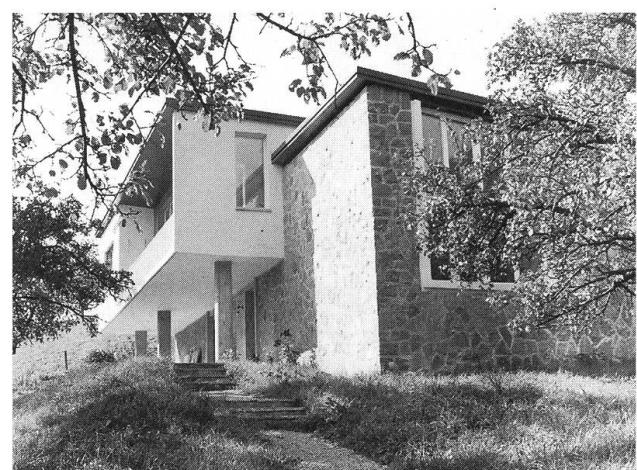
Stans. Haus Stöckli, Rotzhalde. Aussenansicht von Südosten.

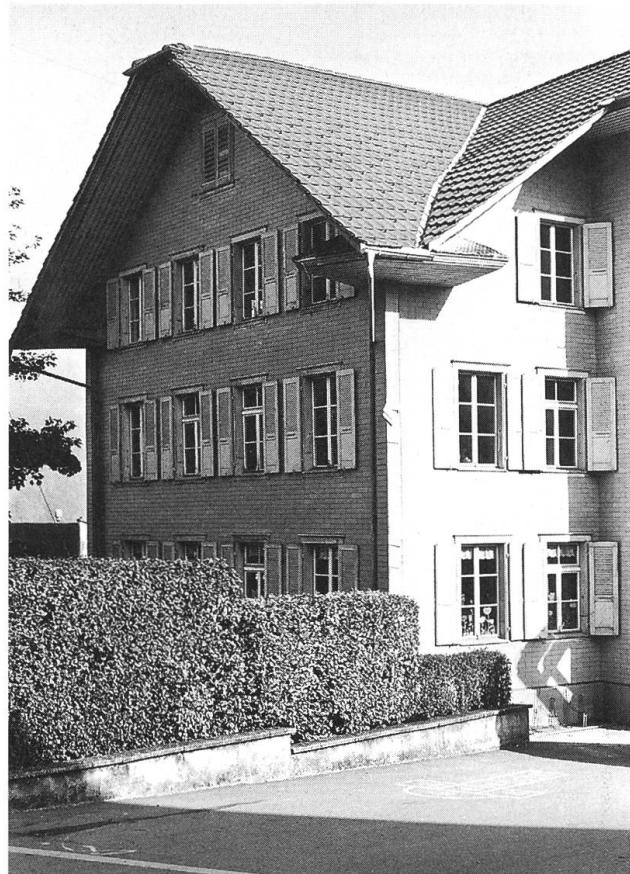
Buochs. Altes Schulhaus. Ansicht von Südwesten.

schichtliche Bedeutung des alten Schulhauses nicht erkannt und damit die Weichen für die weitere Planung gegen eine Erhaltung des alten Schulhauses gestellt. Am 28. Januar 2001 sprach sich die Bevölkerung folgerichtig für einen Studienauftrag aus, der den Abbruch des alten Schulhauses und an dessen Stelle einen Neubau vorsehen soll.

Der heute wohl unausweichliche Verlust des ältesten erhaltenen Schulhauses des Kantons ist in hohem Masse bedauerlich und zeigt die Dringlichkeit auf, mit der die Gemeinden ihren historischen Baubestand des 19. und 20. Jahrhunderts lückenlos erfassen sollten.

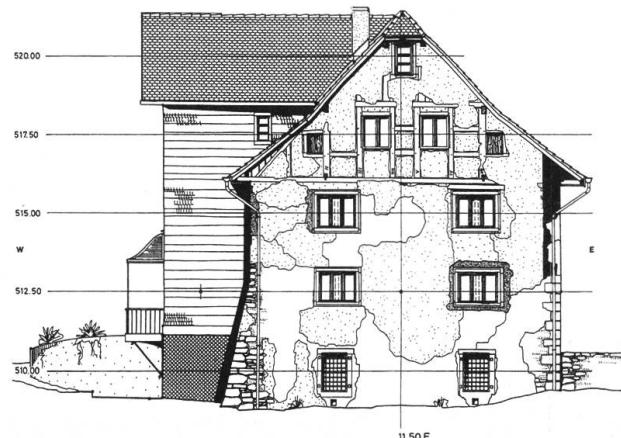
Aufnahmeplan der Südfassade.

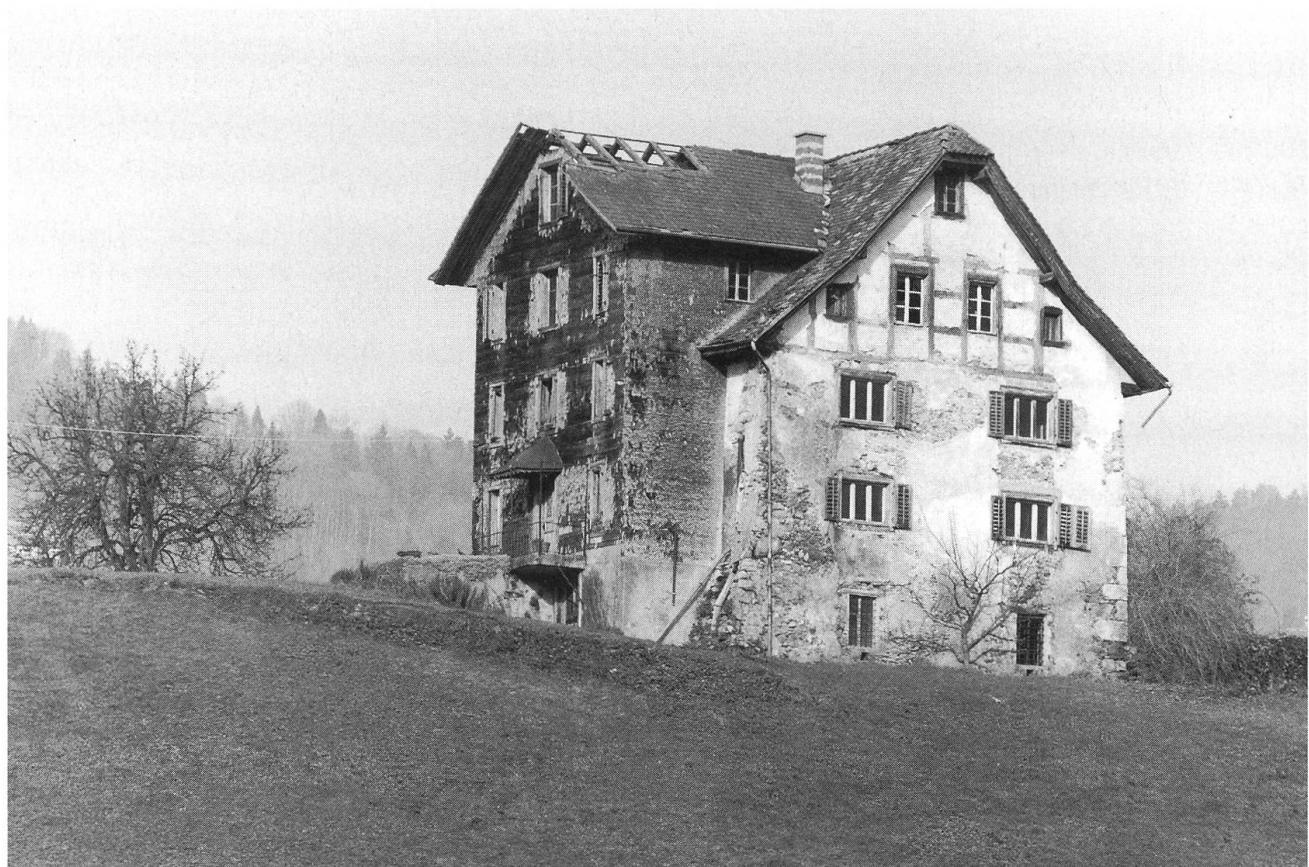
Oberdorf. Haus Hinter Gross Ennerberg. Ansicht von Südosten (abgebrochen 2001)

Lage an der nördlichen Seite der Wilgasse, der einst einzigen Landstrasse, die Buochs und Beckenried mit Stans verband. Der burgartig dominierende Standort des Hauses liess eine historische Anlage vermuten. Darauf wies nicht nur die herrschaftliche Gestalt des in Stein erbauten Hauses, sondern auch der mit einer Mauer umschlossene Garten, der sich an der Ostseite des Gebäudes erstreckte. Das Haus wies einen quadratischen Grundriss von 10 x 10 m auf und Mass bis zum Dachfirst rund 10 m in der Höhe. Ursprünglich besass das Haus eine vierkammerige Grundrisseinteilung, wobei die Innenmauern als Brandschutz bei Herd- und Ofenstellen verwendet wurden. Die Erschliessung der Geschosse lag ursprünglich im Innern (das zuletzt vorhandene Treppenhaus wurde wohl um 1915/16 angebaut). Das erste Stockwerk betrat man ebenerdig und gelangte direkt in die Küche, die sich in der südwestlichen Ecke befand. Gekocht wurde am offenen Herdfeuer. An die Küche schlossen sich die Stube mit Kachelofen und eine Kammer an. Vom nördlich an die Küche anschliessenden Raum gelangte man in den teilweise gewölbten Keller. Im Obergeschoß lag eine weitere, ursprünglich wohl ebenfalls getäferte Stube mit Kachelofen und daran anschliessend die Schlafzimmer. Der vierkammerige Hausgrundriss ohne Verbindungskorridor wiederspiegelt ein in der ganzen Innerschweiz traditionellen Hausgrundriss. Die mehrfach gegliederten Fenster lassen die spätgotische Tradition alter Herrschaftssitze erkennen, wie sie im 16. und 17. Jahrhundert entstanden sind. Im Gegensatz zu diesem traditionellen altägyptischen Hausgrundriss stehen die Daten, die sich aus der dendrochronologischen Holzuntersuchung ergaben und die für das verwendete Bauholz das Fälljahr 1799/1800 ergeben. Das Haus dürfte demnach erst um 1801 erbaut worden sein. Baujahr und Form und Gestalt des Hauses stehen in merkwürdigem Gegensatz und werfen vielerlei Fragen auf, die einer weiteren Klärung harren. Wie kommt es, dass man um 1801 ein Haus erbaute, das offensichtlich auf altägyptische Hausformen und Traditionen zurückgreift? Wurde es in Erinnerung an ein während des Franzoseneinfalls zerstörtes älteres Haus erbaut oder orientierte sich der Erbauer bewusst an einer herrschaftlichen Architekturform ? Der Fragen

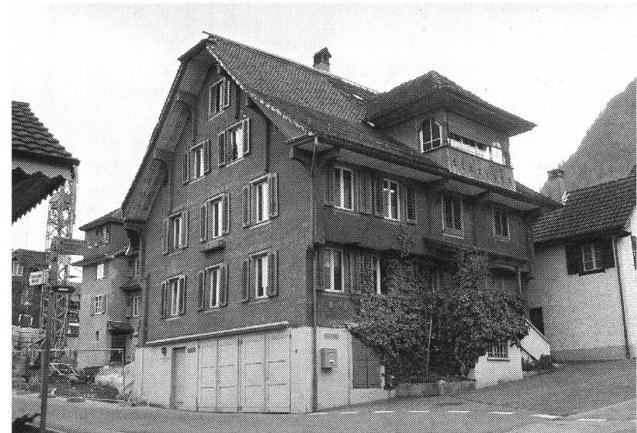
Buochs. Wohnhaus Dorfstrasse 13. Ansicht von Nordwesten.  
Zustand vor der Restaurierung.

Ursprünglich sollte das Haus abgebrochen und zusammen mit dem nicht überbauten Teil der Parzelle einem Neubau weichen. Einer alternative Planung ist es zu verdanken, dass zusammen mit der Eigentümerschaft und dem Architekten eine Lösung gefunden werden konnte, die den Altbau in die Neubauplanung mit einbezieht. Dabei setzt sich der Neubau in zeitgemässer Architekturspra-

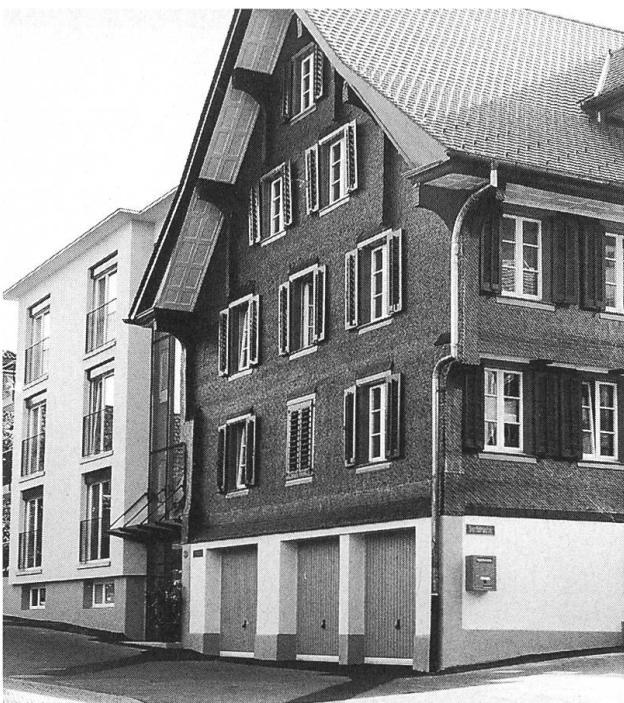
Ansicht von Nordwesten nach der Restaurierung mit rückwärtigem Neubau.

che vom Altbau klar ab ohne diesen zu beeinträchtigen oder zu konkurrenzieren. Im Innern allerdings bilden Altbau und Neubau geschossweise eine räumliche Einheit. Auch wenn die innere Raumausstattung des Altbauwesens wegen des schlechten Bauzustandes nicht erhalten werden konnte, bewahrt das Haus in seinem Äußern seine historische Bedeutung im Ortsbild. Für das Ortsbild von Buochs kommt dieser gelungenen Sanierung auch deshalb eine wichtige Bedeutung zu als sie die Körnigkeit der Dorfstruktur respektiert und die räumliche Geschlossenheit der Dorfstrasse wahrt.

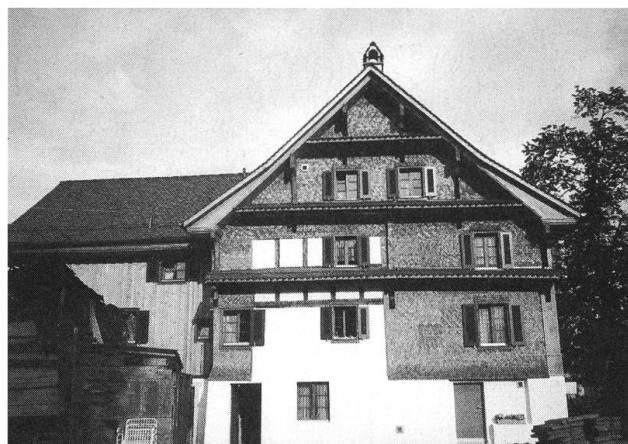
Buochs. Wohnhaus Bürgerheimstrasse 2. Ansicht von Westen.  
Zustand nach der Restaurierung

Die umfassende Aussenrestaurierung zielte auf die fachgerechte Instandsetzung des historischen Bestandes. Die wichtigsten Massnahmen betrafen die architektonische Klärung im Bereich des traufseitigen Annexbaus, der als schlichter zweigeschossiger Querbau neu formuliert wurde, die Neueindeckung des Daches, das Anbringen neuer Fenster mit Isolierverglasungen, die Erneuerung des Schindelschirmes mit Lärchenholzschindeln und die Freilegung des gemauerten Küchenteils. Das grosse Verständnis, das die Bauherrschaft der Erhaltung und der fachgerechten Instandsetzung des Hauses entgegengebracht hat, zeichnet sich in der allseitig geglückten Restaurierung aus. Das Haus an der Bürgerheimstrasse 2 ist eines der wenigen noch erhaltenen Zeugnisse der historischen Baustuktur im unteren Dorfteil von Buochs.

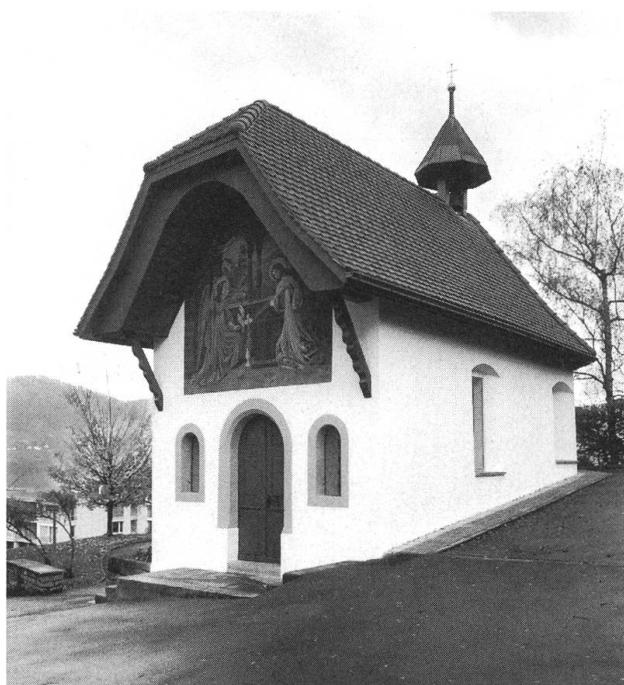
Buochs. Nothelferkapelle. Aussenansicht von Westen. Zustand nach Restaurierung.

Die Gesamtrestaurierung zielte nicht nur auf die Instandsetzung schadhafter Partien im Äussern und Innern der Kapelle, sondern auch auf die Wiederherstellung des barocken Raumerlebnisses. Mit Ausnahme der Entfernung der künstlerisch anspruchslosen und in ihrer Farbigkeit grellem farbigen Fensterscheiben sowie der Zementplatten genügten konservierende Erhaltungsmassnahmen, um der Kapelle ihr weitgehend einheitliches Erscheinungsbild zurückzugeben. Hierzu gehörten die Neueindeckung des Daches, der Ersatz des stark zementhaltigen Verputzes durch einen solchen aus Sumpfkalk und die Neuverglasung der Fenster mit einer Bleiverglasung in der Form von Bienenwaben. Im Sinne der Wahrung der Biografie des Bauwerks wurde das Giebelbild über dem Eingangsportal in seiner historisierenden Übermalung von 1943 bewusst beibehalten.

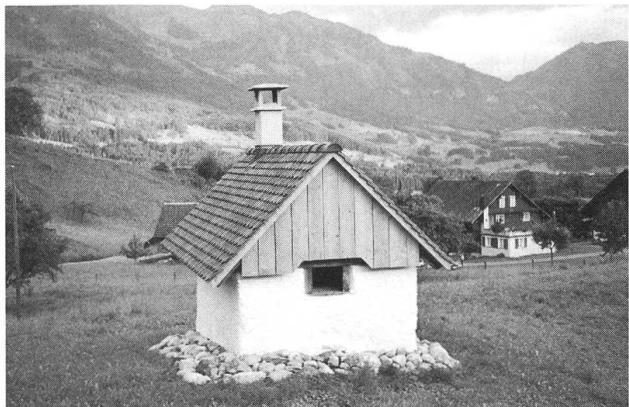
Zu den ländlichen Kleinbauten gehören neben Kapellen und Bildstöckchen auch Nutzbauten wie Wasch-, Dörr- und Backhäuser. Sie alle dienen häuslichen Funktionen, die wegen der Feuergefahr nicht im Wohnhaus sondern in eigens dafür erbauten Kleinbauten im Abstand zu Stall und Wohnung verrichtet wurden. Nur mehr wenige dieser Kleinbauten haben sich erhalten, da sie meistens mit der Einführung der Elektrizität aufgehoben und in der folge abgebrochen wurden. Im Weiler Gruobli am Mueterschwandenberg hat sich ein solcher Kleinbau in ursprünglichem Zustand erhalten. Das in Stein errichtete, rechteckige kleine Backhaus beherbergt einen gewölbten

Ennetmoos. Dörr- und Backhaus «Gruobli», Mueterschwandenberg.  
Ansicht von Norden.

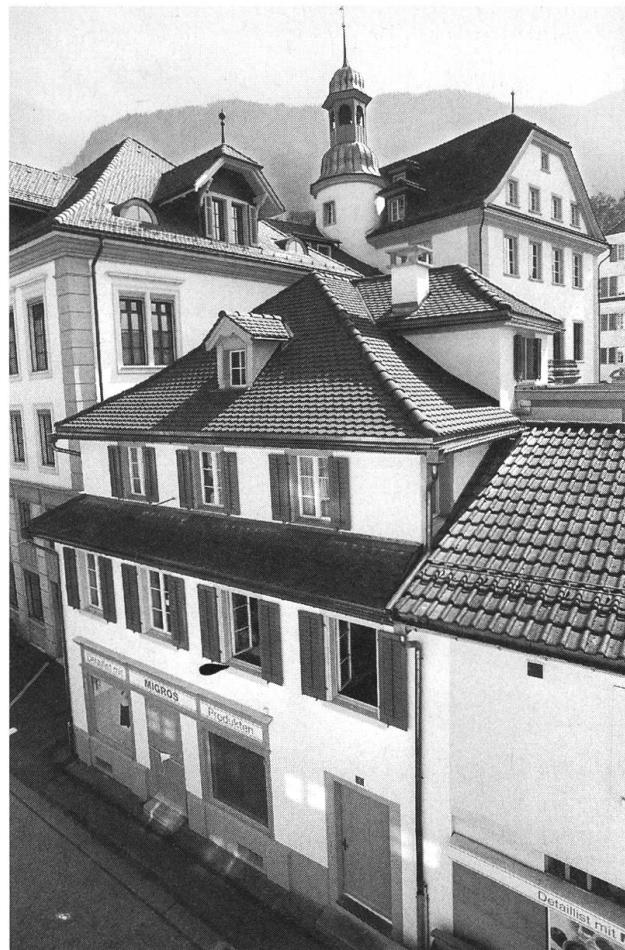
Stans. Wohnhaus Rathausplatz 9 (Wammersches Haus).

Ansicht von Norden. Zustand nach der Restaurierung.

Die Restaurierungsarbeiten beschränkten sich auf das Äussere, auf die Neueindeckung des Daches, die Instandsetzung der Spenglerarbeiten, einen neuen Farbanstrich, die Reparatur des Gebäudesockels und der Sandsteinplatten sowie auf die Ausbesserung der Geländer und Fenstergitter.

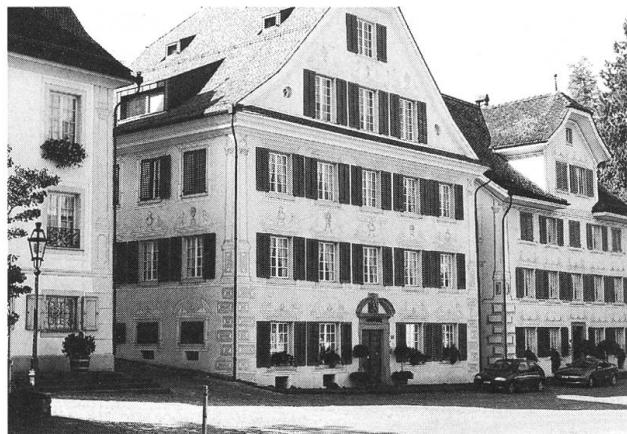
Stans. Zelger-Haus, Rathausplatz 7. Aussenansicht nach der Restaurierung.

Die Umbau- und Restaurierungsarbeiten beinhalteten nebst der Instandsetzung der rückseitigen Fassade den Einbau einer Wohnung im Dachgeschoss. Auf der Giebelseite des zweigeschossigen Daches befand sich ursprünglich ein Festsaal, der in seiner ursprünglichen Grösse wiederum freigelegt und in seinem noch erhaltenen historischen Bestand restauriert werden konnte. Die wohl ursprünglich stuckierte Decke war nicht mehr vorhanden und wurde durch eine schlichte Gipsdecke mit einfacherem Randprofil und rundem Mittelpunkt ersetzt. Der Ausbau des Dachgeschosses bedingte eine zusätzliche Belichtung und das Aufsetzen von Dachluken. Diese wurden bewusst in einer zeitgemässen ruhigen Formensprache als Schlepplukarnen ausgebildet und in ihrer Grösse soweit als möglich reduziert. Nebst der Neueindeckung des Daches mit Biberschwanzziegeln wurde auch die Dachkonstruktion soweit statisch notwendig verstärkt. Auch wenn der Einbau der Dachwohnung nicht ohne geringfügige Eingriffe in das äussere Erscheinungsbild möglich war, so lag die sinnvolle Nutzung des zweigeschossigen grossen Dachraumes letztlich auch im Interesse der Denkmalerhaltung.

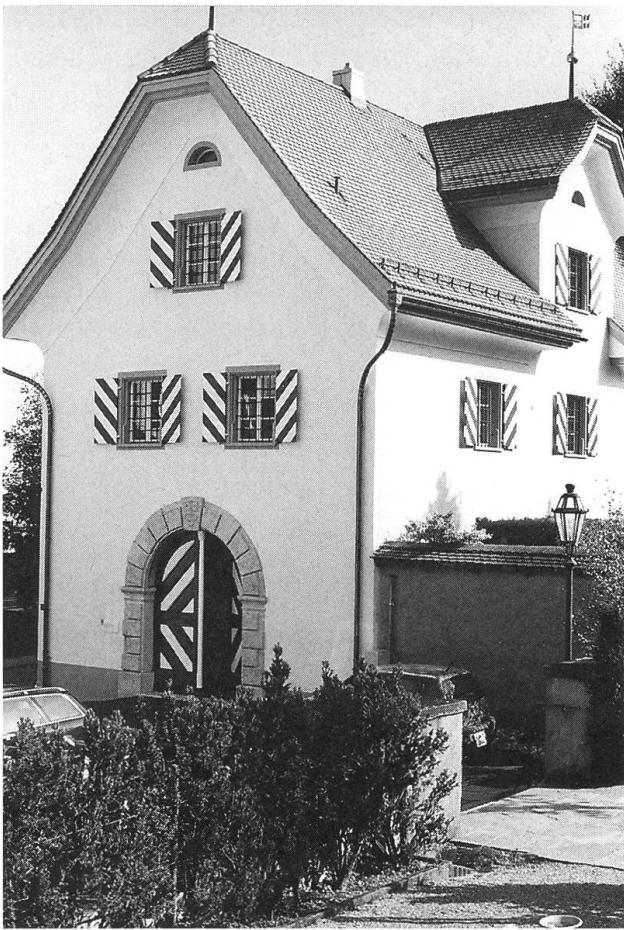
Stans. Altes Zeughaus, Mürgstrasse 12. Aussenansicht nach Restaurierung

Auch hier beschränkten sich die unternommenen Restaurierungsarbeiten auf die Erhaltung des historischen Bestandes und die Instandsetzung schadhafter Bauteile, insbesondere auf die Neueindeckung des Daches und die Erneuerung der Dachuntersichten und des Fassadenanstriches.

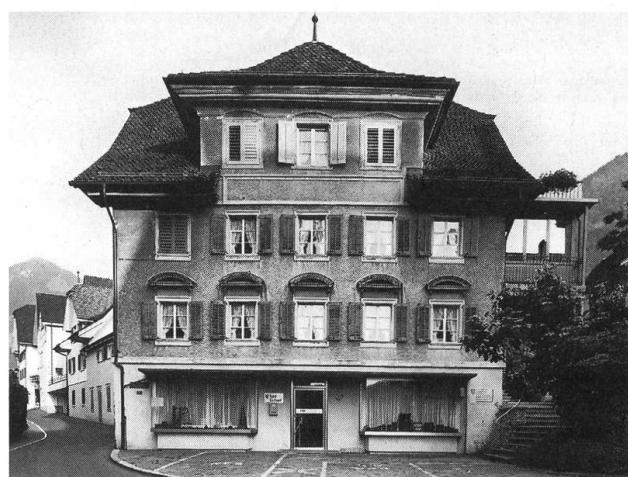
Auch das Haus «Fruonz» gehört zu jenen Bauten am Rathausplatz, die nach dem Dorfbrand von 1713 von Grund auf neu erbaut worden waren. Allerdings weist die heutige Fassadengestaltung in die zweite Hälfte des 18. Jahrhunderts. Aus dieser Zeit dürfte auch der innere Ausbau datieren. Von Anton Fruonz-Keyser (gest. 1.11.1848) ging das Haus an Elisabeth Odermatt-Flüeler über und 1921 an die Familie von Adolf Zimmermann. Von Adolf Zimmermann-Achermann (gest. 1981) gelangte die Liegenschaft in den Besitz von Frau Künzli-Zimmermann. Das traufständig zum Rathausplatz stehende, stattliche dreigeschossige Bürgerhaus schliesst den Rathausplatz gegen Osten ab. Die schlichte Fassadengestaltung zeichnet mit plastischen Segmentgiebeln das Hauptgeschoß aus und durchbricht die Dachtraufe mit einem fassadenbündigen Dachaufsatz. Der Gebäudesockel ist rustiziert und mit einem schlchten Portal ausgezeichnet. Die Strenge der spätbarock gestalteten Fassade weist bereits auf den Klassizismus des 19. Jahrhunderts.

Stans. Haus Fruonz, Rathausplatz 3. Ansicht von Westen vor der Restaurierung.

1996 wurde das Haus durch Architekt Hans Reinhard im Äussern und teilweise im Innern umfassend und fachgerecht restauriert. Im Jahr 2001 stand das Dachgeschoß zur Restaurierung an. Dabei konnte der über drei Fensterachsen sich erstreckende Festsaal wiederum freigelegt

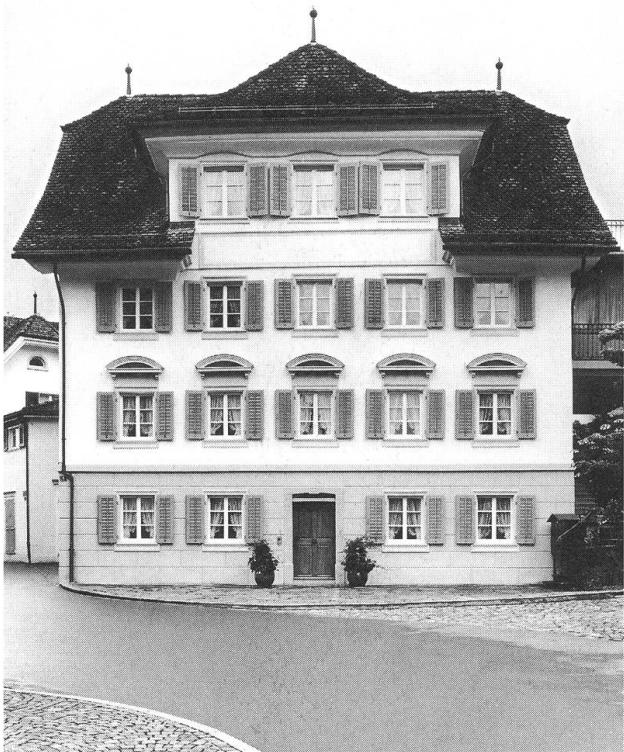
Ansicht von Westen nach der Restaurierung.

und restauriert werden. Zwei herrliche Täferzimmer mit Wand- und Deckentäfer und einem Felderboden aus Nussbaum- und Ahornholz weisen im hinteren Teil des Gebäudes auf den gut erhaltenen reichen historischen Bestand hin, über den das Haus verfügt. Die separate Erschliessung des Dachgeschosses erfolgte nach Prüfung zahlreicher Varianten im Bereich des bestehenden hinteren Treppenhauses.

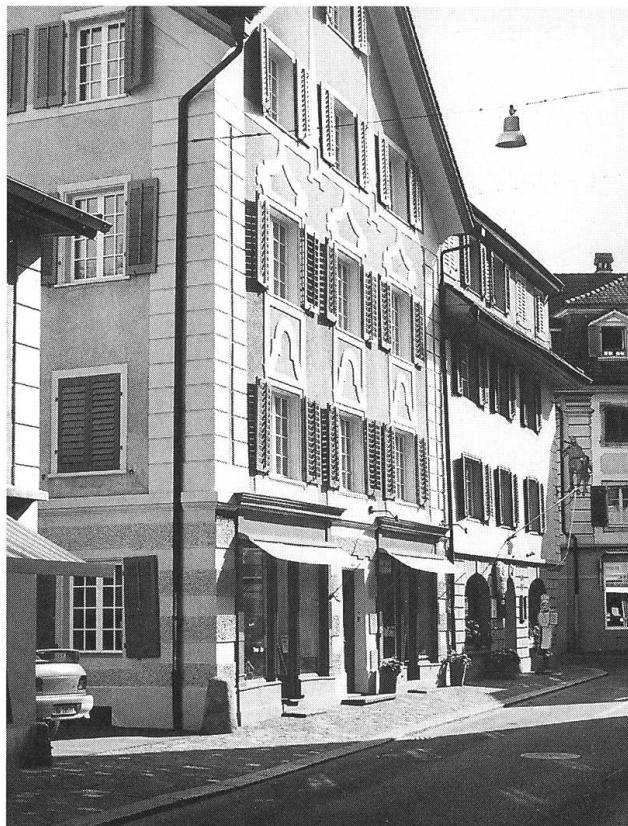
Stans. Wohnhaus Engelbergstrasse 1. Ansicht von Westen nach der Restaurierung.

Die Restaurierungsmassnahmen beschränkten sich auf rein konservierende Massnahmen und

bei schadhaften Partien auf die Instandsetzung der Jugendstil-Fassadendekorationen sowie auf die Rekonstruktion der originalen Fassaden-Farbigkeit. Die naturbelassenen Rauhputzfelder wurden gereinigt, Hohlräume mit Kieselster hintergossen und Fehlstellen mit eingefärbtem Rauhputz (Mischung aus Sumpfkalk, hydraulischem Kalk und Sand) ergänzt. Die aufgesetzten glattgestrichenen Dekorationselemente wurden, wie die schadhaften Fenstergewände geflickt und neu gestrichen. Dies gilt auch für die Jalousien und die Schaufensterfronten, die einen dreimaligen Anstrich mit Ölfarbe erhielten. Einzig die Fenster wurden mit Isolierverglasung vollständig neu erstellt.

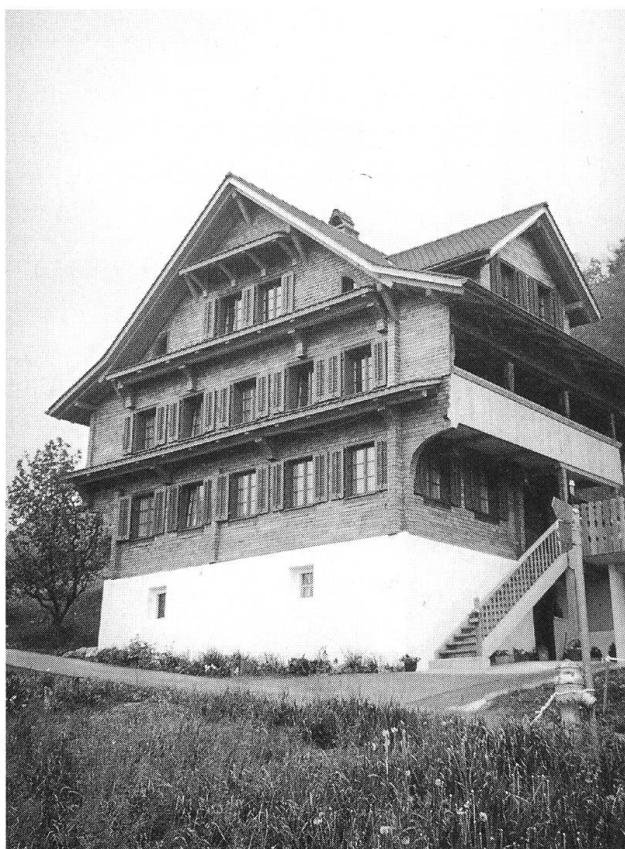
Stansstad. Wohnhaus Stegmatt in Obbürgen. Aussenansicht von Westen nach der Restaurierung.

Zuge der gleichzeitig unternommenen Aussenrestaurierung wurde das Dach neu eingedeckt, der hölzerne Schindelschirm mit Lärchenschindeln erneuert und die Fenster mit neuen Isolierverglasungen versehen. Ebenso wurde in der Stube der grüne Kachelofen neu aufgebaut und mit einem neuen Kamin heizbar gemacht.

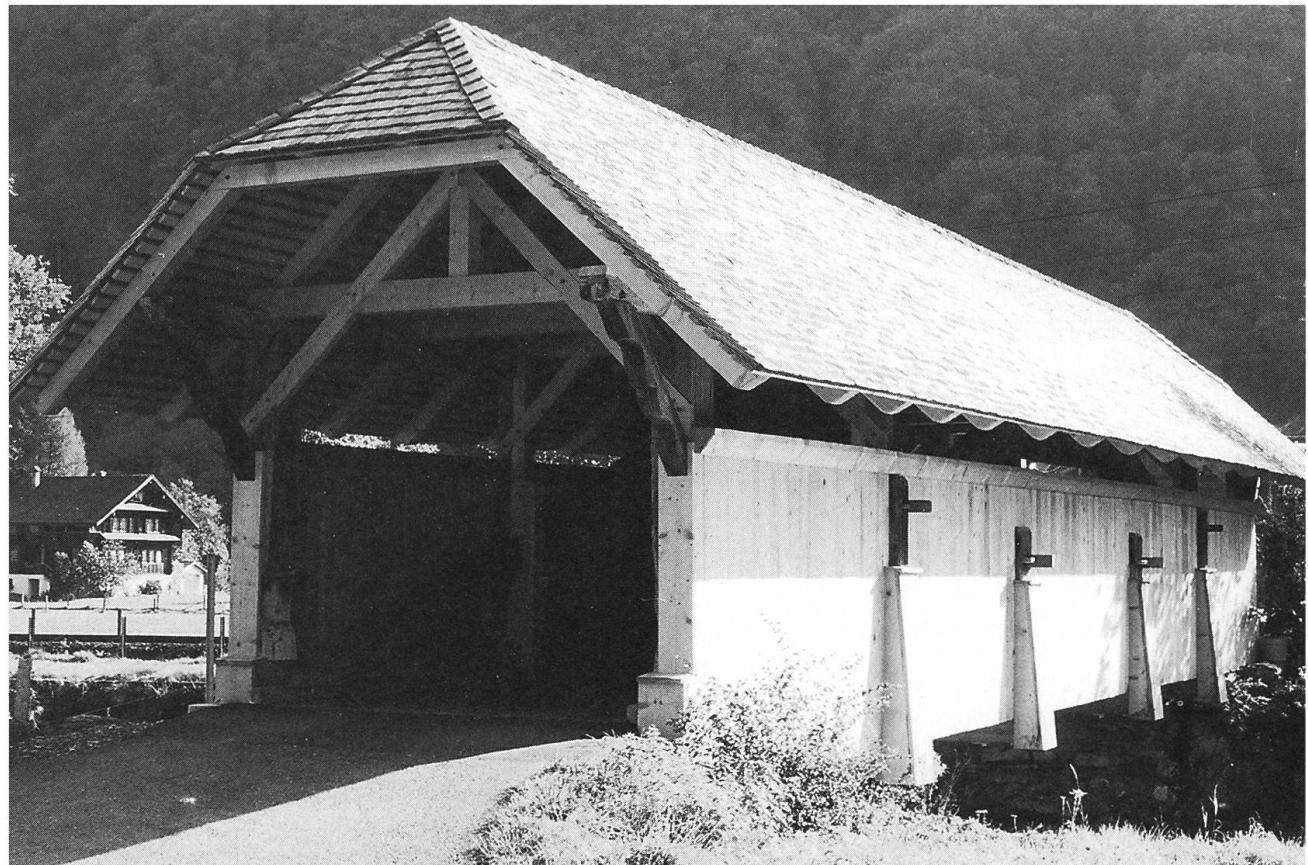
Wolfenschiessen. Holzbrücke über die Engelbergeraa. Ansicht nach der Restaurierung.

worden. Während die ursprünglichen Holzverbindungen alle verblattet waren, sind spätere Verstrebungen eingezapft und zum Teil mit Eisenzugbändern verstärkt worden.

Die statisch notwendig gewordene Sanierung und die in diesem Zusammenhang vorgenommene Restaurierung zielte auf die Wiederherstellung der originalen Holzverbindungen. So wurden u.a. die Kehlbalkenlage über den Dachschwellen und die Pfosten und Büge zur Abstützung der Firstpfette wieder eingebaut. Die Streben vom Außenwandpfosten zum Firstpfosten wurden neu erstellt und in die alten Einschnitte neu eingepasst. Sämtliche konstruktiven Teile, welche durch Witterungseinflüsse Schaden genommen haben, mussten ersetzt werden, so u.a. die Längsträger unter dem Sprengwerk, die Konstruktionshölzer des Walmdaches, die Abschlussbalken und die Fassadenschalung, das Holzschindeldach in Lärchenholz, die Abschlussbalken über der Fassadenschalung und die Sparrenlage. Um die Brücke für eine Belastung von 1,5 Tonnen zulassen zu können, mussten die Jochträger unter der Fahrbahn durch je zwei 160 x 240 mm BSH-Träger ersetzt werden und die Aufhängung der Jochträger mit Stahlteile zusätzlich verstärkt werden. Der fachgerecht und sorgfältig durchgeföhrten Restaurierungsarbeiten verdanken wir die Erhaltung eines der ältesten technischen Bauwerkes des Kantons und eines ebenso handwerklich wie künstlerisch bedeutenden Baudenkmals.

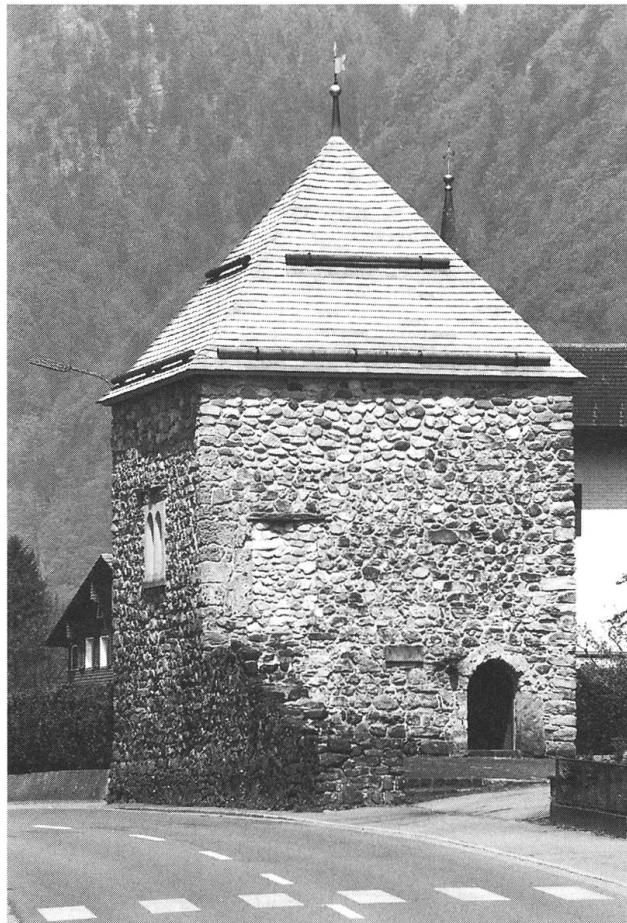
Wolfenschiessen. Burgruine Dörfli. Ansicht von Süden nach der Restaurierung.

Die Teilrestaurierung der Burgruine umfasste die Erneuerung des Schindeldaches. Obschon dieses in keinerlei Verbindung zum historischen Bestand steht und diesen in seiner optischen Erlebarkeit eher beeinträchtigt als unterstützt, schützt das Dach den archäologischen Bestand und dient der Erhaltung der Ruine.
