# Denkmalpflege im Kanton Nidwalden 2002

Von André Meyer

## 1. Neu ins Denkmalverzeichnis aufgenommene Bauten

## 2. Abgeschlossene Restaurierungen

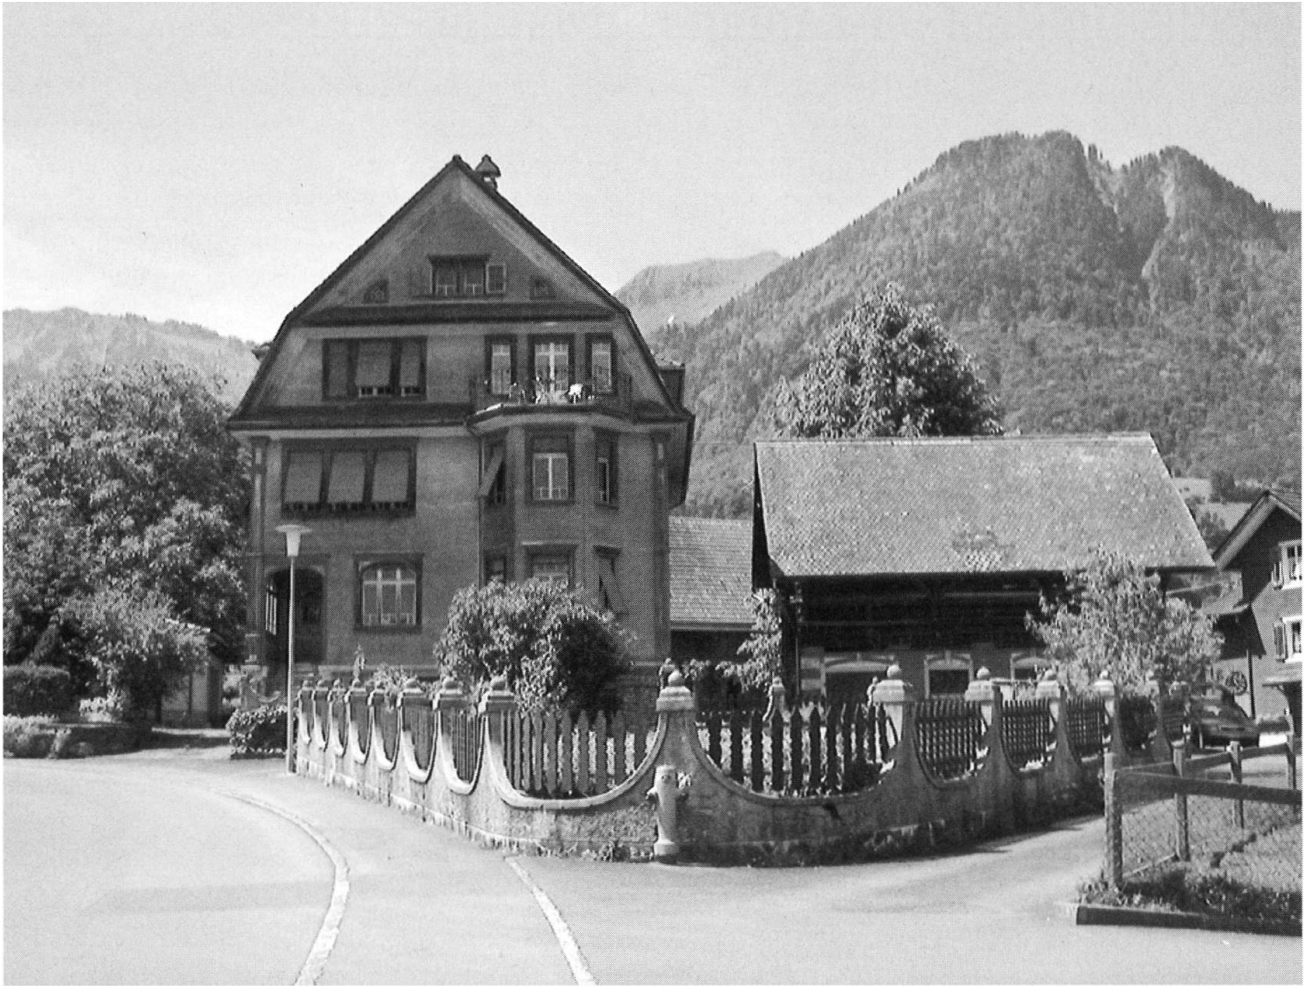
Beckenried. Wohnhaus Rütistrasse 18 (Rütihaus)

**Eines der bemerkenswertesten Jugendstilhäuser des Kantons mit intakt erhaltener, reicher Innenausstattung, differenzierter Fassadengestaltung und zum Haus gehörender Gartenanlage mit geschwungener Umzäunung.**

*Beschreibung:* Das als Einfamilienhaus konzipierte und 1918–1919 erbaute dreigeschossige Wohnhaus ist von herrschaftlicher, geradezu städtischer Erscheinung. Auf der Westseite des Hauses erhebt sich ein zur Liegenschaft gehörendes kleines Stallgebäude und unterstreicht, dass zur Liegenschaft seit je ein kleiner landwirtschaftlicher Gutsbetrieb gehörte. Das Wohnhaus erhebt sich über nahezu quadratischem Grundriss und besitzt ein rustiziertes Sockelgeschoss, zwei Wohngeschosse und ein ausgebautes Dachge-

schoß. Bis auf den massiven Gebäudesockel ist das Haus vollständig in Holz erstellt. Sämtliche Fassaden sind mit runden, in hellem ockergelb gestrichenen Holzschindeln verkleidet. Die zum Teil gerundeten Fensteröffnungen sitzen in hochrechteckigen, in braundunklem Ocker gehaltenen Fensterrahmen. Die Fensterflächen selbst tragen eine reiche Sprossierung und besitzen grün gestrichene, ausstellbare Rolläden. Die zum See gerichtete Nordfassade ist als Hauptfassade mit dreiseitig vorspringendem Erker, hochgelegenen Hauszugang und dreieckförmiger Gartenanlage mit u-förmig geschwungener Umfassungsmauer ausgezeichnet. Auch die Rückseite des Hauses ist nicht weniger sorgfältig mit Erker und verdachtem Hauszugang gestaltet. Die unverkennbare Silhouettenwirkung erhält das Haus durch das mansardartig geschwungene, zweigeschossige Satteldach mit durchgezogener Dachtraufe und das Giebeldreieck auszeichnendem Klebedach. Aufgesetzte Ecklisenen, gesimsartig vorspringende Fensterbekrönungen, das mit Jugendstilelementen gestaltete schmiedeiserne Balkongeländer und die differenzierte farbige Gestaltung des Äusseren verraten eine ebenso aufwändige wie kunstvolle Ausstattung des Gebäudeinnern. Im Innern des Hauses haben sich nicht nur die völlig in naturbelassenem Holz ausgekleideten Prunkzimmer, sämtliche Wand- und Deckentäfer und die ursprünglichen Parkett- und Fliesböden, sondern auch die originalen Raumstrukturen erhalten. Es ist als ausgesprochener Glücksfall zu bezeichnen, dass die derzeitigen Eigentümer und ihre Vorfahren den bau- und kulturgeschichtlichen, wie auch den von der Einzigartigkeit des Hauses ausgehenden Wohnwert zu schätzen und mit Verantwortung zu begegnen wussten und wissen.

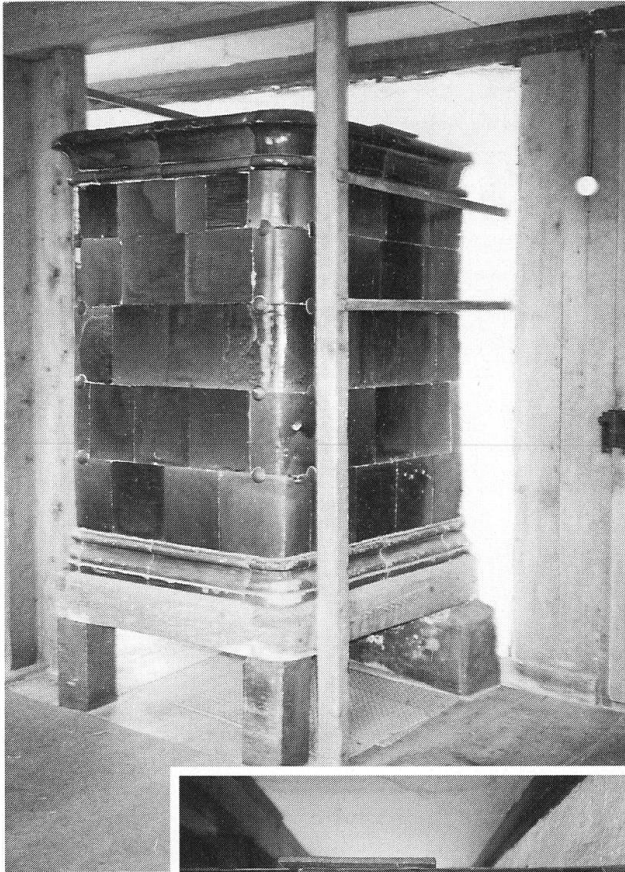
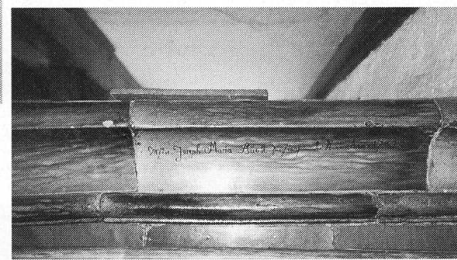
Dallenwil.  
Kachelofen im  
Joppenhaus

Der hochrechteckige aus grün glasierten Kacheln gefertigte Ofen steht auf steinernen Füßen und besitzt oben und unten geschwungene Kranzonen. Der obere Kranz trägt die Inschrift : «Meister Joseph Maria Guott zu Stans in der Kniri, anno 1784». Eine zweite Inschrift bezeugt den damaligen Käufer und Auftraggeber «für Jacob Sidler (...) zuo Küssnacht. Anno 1784».

Hafnermeister und Werkstätten hinweisen. Der Ofen im Joppenhaus wurde offensichtlich im Auftrag von Jakob Sidler in Küssnacht am Rigi geschaffen. Wann und wie der Ofen ins Joppenhaus nach Dallenwil gelangte, ist nicht bekannt. Umgekehrt aber dokumentiert dieser Ofen die Existenz einer Hafnerwerkstätte in der Knirigasse in Stans am Ende des 18. Jahrhunderts.

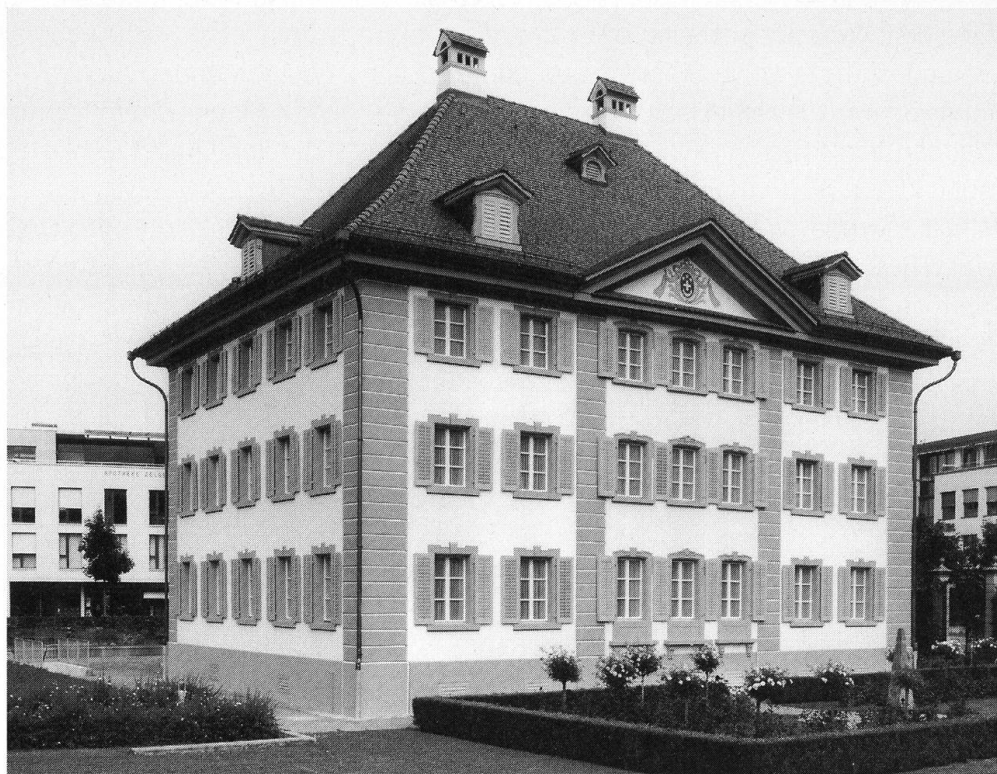
Stans. Breitenhaus,  
Aussenrestaurierung

Anlass für die vorgenommene Aussenrestaurierung gab das schadhafte Dach, dessen Ziegel-

bedachung vollständig ersetzt werden musste. Das hierfür benötigte Gerüst bot die Gelegenheit im gleichen Zuge auch die Fassadenrisse zu schliessen und die Wandflächen neu zu streichen. Ebenfalls einen neuen Anstrich erhielten die Jalousien, während die Quadermalerei an den Gebäudeecken und am Mittelrisalit auf der Grundlage der vorhandenen Bemalung einen neuen Deckanstrich erhielten.

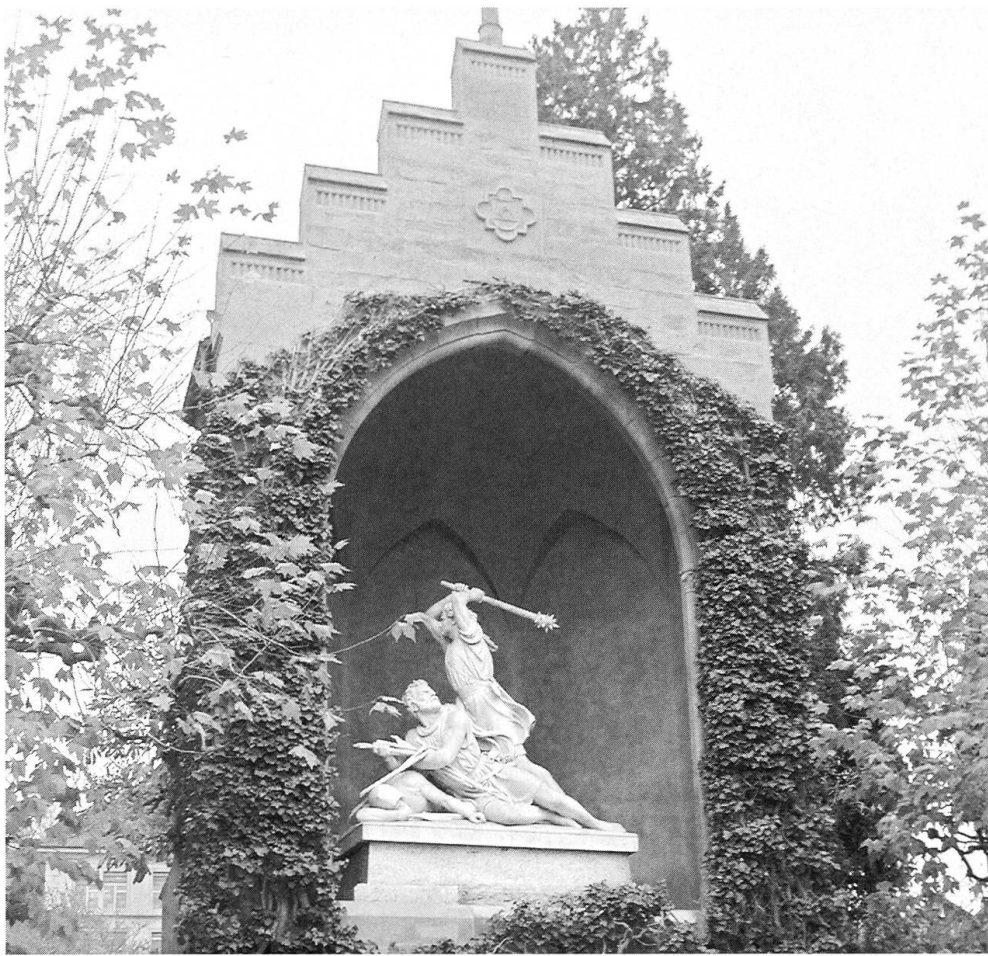
Stans. Winkelrieddenkmal,  
Restaurierung

*Schadensbild:* Nicht die in weissem Carrara-Marmor geschaffene Winkelriedfigur, sondern der sandsteinerne neugotische Nischenbau von Ferdinand Stadler waren Anlass für eine umfassende Restaurierung des Denkmals. Durch Jürg Arnet von der Arnet Engineering AG in Zürich wurde anhand einer vorgängig der Restaurierung vorgenommenen bauhistorischen und restauratorischen Voruntersuchung das Schadensbild am verwitterten Sandstein aufgenommen und analysiert. Die vorhandenen Schäden am Sandstein sind auf sehr unterschiedliche Ursachen zurückzuführen. Wo ändernde Feuchtigkeitsverhältnisse

auf das Auswechseln sämtlicher schadhafter Steinpartien, sondern primär auf die Verhinderung weiterer Schäden und die Verzögerung einer weiteren Verwitterung der vorhandenen Steinquader. Wichtigste Massnahme in diesem Zusammenhang ist das Abschirmen des Bauwerks vor eindringendem und Salze transportierendem Wasser. Hierzu sind die einzelnen Risse im Stein mit Injektionen oder im Bohrverfahren zu schliessen, offene und platzende Schalen zu lösen und die Ränder anzuböscheln; Fehlstellen, die das Eindringen von Wasser ermöglichen mit einem Sumpfkalkmörtel leicht aufzumodellieren und offene Fugen zu schliessen. Mehrfach in den

Lagern gerissene Werkstücke ganz oder teilweise (Plattierungen) zu ersetzen, sandsteinerne Giebelabdeckungen mit Bleifolien zu schützen sowie den Stein zur Entfernung der Oberflächensalze und des Bewuchses mit warmem Wasser und Bürste zu reinigen. Von besonderer Tragweite für die ästhetische Wirkung des Denkmals erweist sich der starke Bewuchs mit Efeu. Sein Einfluss auf das Bauwerk ist bekannt: zwar sorgt er zum einen für ein ausgeglichenes Klima an der Steinoberfläche und verhindert damit thermische Schäden am Stein, umgekehrt aber zerstört sein Wurzelwerk den Stein (Absprengungen) und die Mörtelfugen, ermöglicht das Eindringen von Wasser und behält ganz allgemein die Feuchtigkeit zurück, die mit der Umweltbelastung für den Stein zum erhöhten Risikofaktor wird. Nachdem das Efeu heute bereits auch Teil eines romantischen Denkmalverständnisses ist und die Wirkung des Denkmals ganz wesentlich beeinflusst, war an ein vollständiges Entfernen des Bewuchses nicht zu denken. Solange der Zustand der Frontquader hinter dem Efeu keinen Einfluss auf die Stabilität des Bauwerks hat, können Stein-schäden und Bewuchs ohne grössere Nachteile belassen werden. Dies bedingt allerdings regelmässige Kontrollen über den baulichen Zustand und das fortschreitende Ausmass der Verwitterung. Einzig im Bereich des Treppengiebels wurde das Efeu bis auf Höhe des Spitzbogens zurückgeschnitten. Als flankierende Massnahme zur Substanzerhaltung wurden sämtliche exponierten Teile im Bereich des Treppengiebels mit Kieselsäureester gefestigt. Zum Schutz des Mauerwerks vor Schmierereien ist der Sockelbereich mit einem reversiblen Sprayschutz auf der Basis von Paraffin beschichtet worden. Zum Schutz des Bauwerks und zur Vermeidung weiterer Schäden wird es notwendig sein auch das Efeu regelmässig zurückzuschneiden.

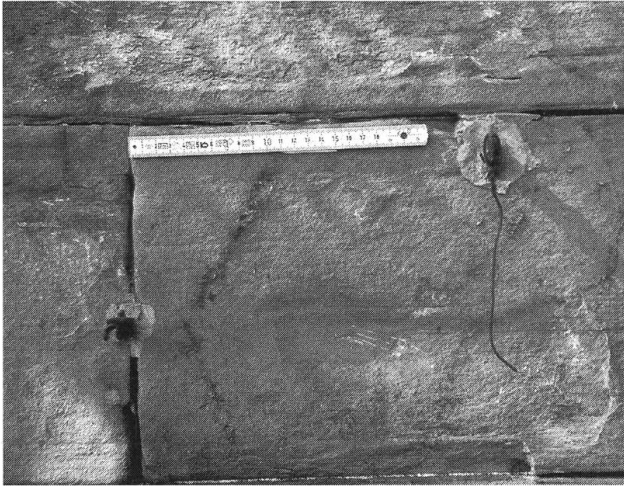
Stans, Winkelrieddenkmal. Schadensbefund: Offene Fugen verursacht durch Efeubewuchs.

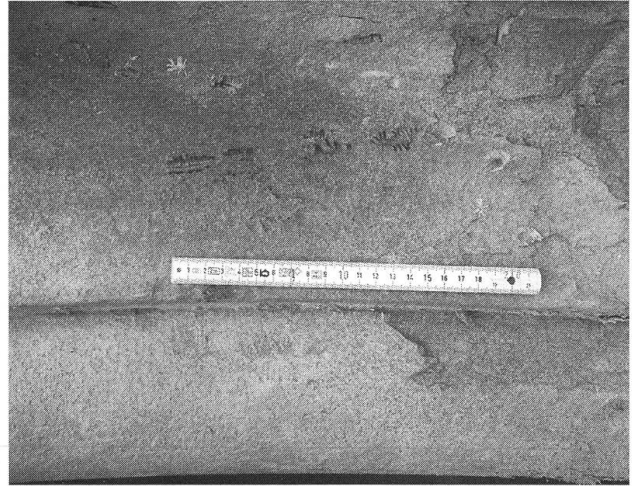
Stans, Winkelrieddenkmal. Schadensbefund: Abranden des Sandsteins verursacht durch Umwelteinflüssen.

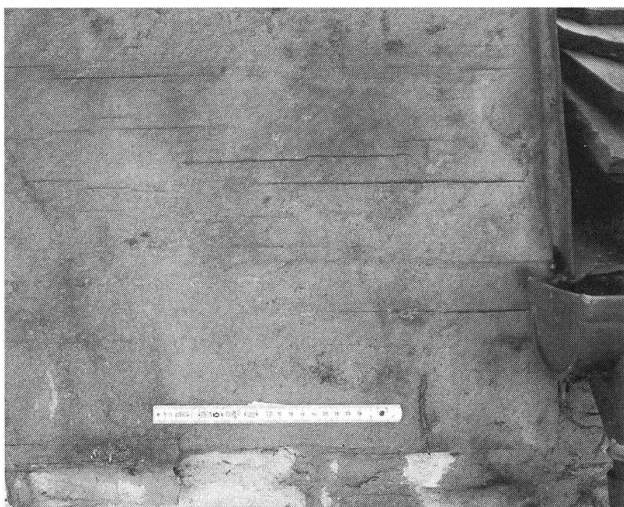
Stans, Winkelrieddenkmal. Schadensbefund: Rissbildungen am Sandstein.

eine Auslagerung der Bindemittel an die Oberfläche des Gesteins bewirkten, entstanden am Stein Schalen, die in der Folge aufbrachen und abplatzten. Die Ursache für die vielen beobachteten offenen Steinfugen liegt im starken Bewuchs mit Efeu. Der kalkhaltige "nährstoffreiche" Mörtel bot dem Efeu geradezu ideale Bedingungen um sich mit seinem Wurzelwerk, das einen Durchmesser bis zu 8 cm aufwies, in den Fugen festzusetzen und auszubreiten. Die vor allem im oberen Bereich des Spitzbogens feststellbare Auflösung der Kornverbindungen an der Steinoberfläche (Absanden des Steins) geht vorwiegend auf das Konto Luftverschmutzung (saurer Regen) zurück. Nicht Umwelteinflüssen anzurechnen sind die vielen Rissbildungen, welche einzelne Sandsteinquader aufwiesen. In der Regel reisst der Sandstein in den natürlichen Schichtlagern. Die Ursachen hierfür sind vielfältig und sowohl im Material, wie auch in klimatischen oder statischen Lasten zu suchen. Wo der Stein Risse aufweist dringt in der Folge Wasser ein, das durch Frosteinwirkungen zu Folgeschäden führt. Auf den Sandsteinabdeckungen des Treppengiebels konnten Algen, Flechten und Bakterien festgestellt werden, welche die Steinoberfläche überziehen und vom Stein ihre Nahrung beziehen. Dabei griffen ihre Stoffwechselprodukte den Naturstein an und führten zu Schäden.

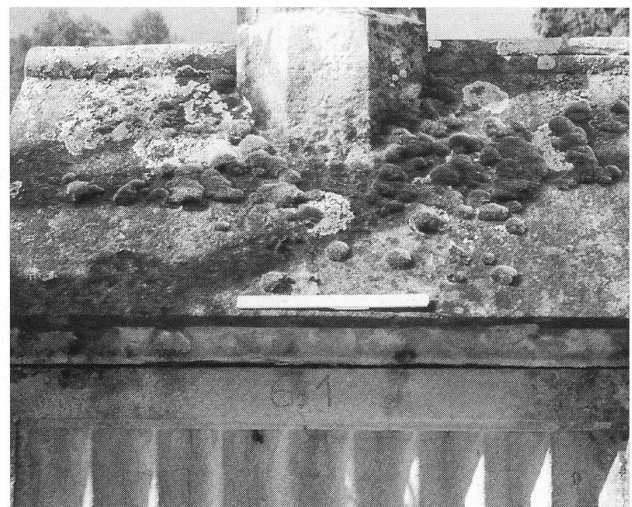
Stans, Winkelrieddenkmal. Schadensbefund: Verschmutzung und biologischer Bewuchs.

Als Aufmodelliermörtel wurde der "Ferro-Mörtel" der Firma Arnet Co. AG, Luzern bestehend aus acht Teilen Sand und Quarze, zwei Teilen Kalk,  $\frac{1}{2}$  Teil Trass und  $\frac{1}{2}$  Teil Spezialzement verwendet. Die Festigung auf Kieselsäureesterbasis wurde mit "Keim-Silex OH" der Firma Keimfarben AG, Diepoldsau vorgenommen, der Antigrffiti-Schutz mit dem Produkt "Atos-91" der Firma Baur Pedretti AG, Flüelen.

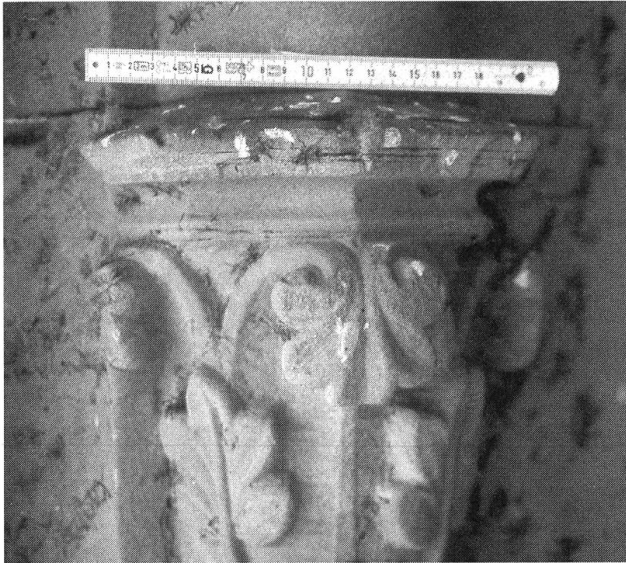
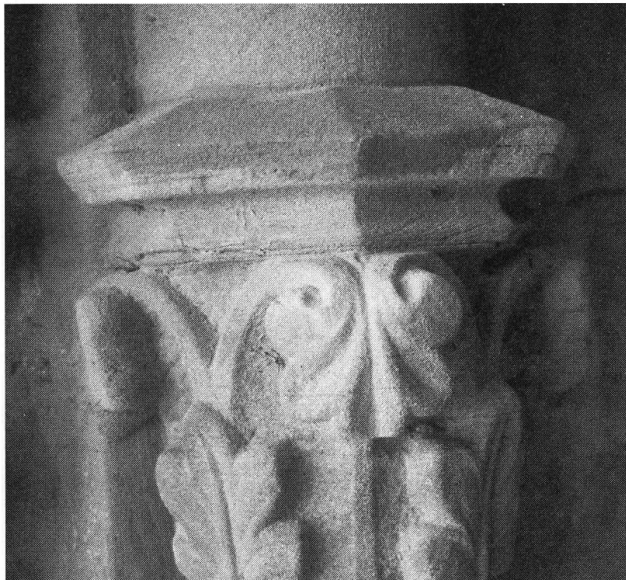
Stans, Winkelrieddenkmal. Restaurierungsmassnahmen:  
Aufmodellierungen an bauplastischen Werkstücken (oben: vorher,  
unten: nachher)

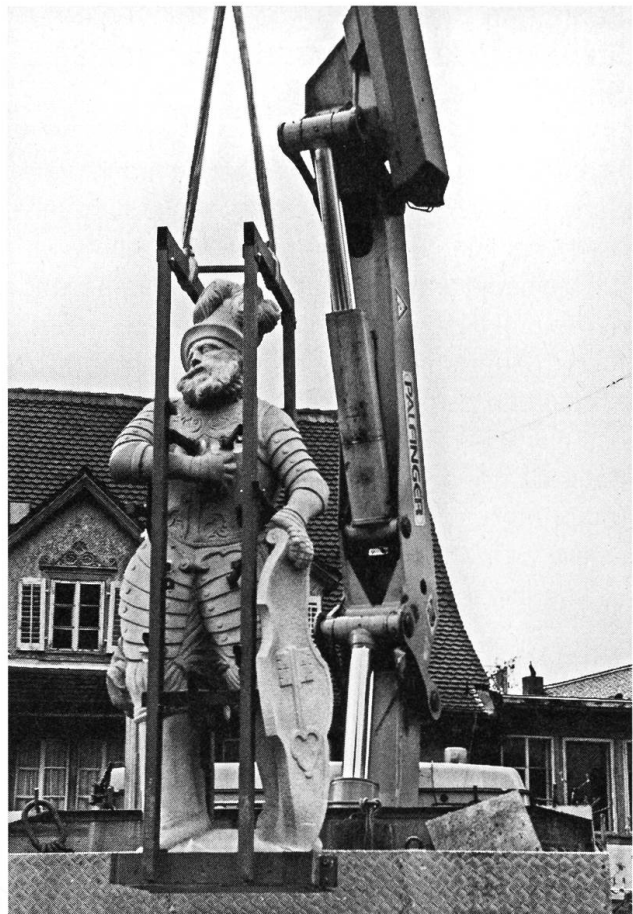
Stans. Winkelriedbrunnen, Restaurierung

Obschon die Brunnenfigur 1936 in Kopie neu in Sandstein erstellt worden war, zeigte sie sich bereits wieder in einem desolaten verwitterten Zustand, der allein schon aus Gründen der Sicherheit nach einer umfassenden Restaurierung rief. Grundsätzlich standen drei mögliche Restaurierungskonzepte zur Diskussion: 1. vom Original, das schon 1936 als Vorlage für die heutige Kopie gedient hatte, im Abgussverfahren eine Kopie zu erstellen, 2. von der Kopie von 1936 eine Kopie zu erstellen oder 3. die stark verwitter-

te Kopie von 1936 nach Möglichkeiten zu restaurieren. Variante 2 (eine Kopie von der Kopie erstellen) kam allein schon deshalb nicht in Betracht, weil sich dadurch die Ungenauigkeiten häufen und man sich stärker als bei allen anderen Optionen vom Original entfernen würde. Die naheliegende Variante 1 zerschlug sich, weil das in Privatbesitz sich befindende Original für einen Abguss nicht zur Verfügung gestellt wurde. Damit blieb nur mehr Variante 3 übrig, d.h. die Restaurierung der Kopie von 1936. Die Restaurierungsmassnahmen beschränkten sich auf eine statische Konsolidierung der Figur durch Injektionen und Sandsteinhärtung, auf das Zurückkleben abplatzender Stellen und auf das Aufmodellieren fehlender Partien.

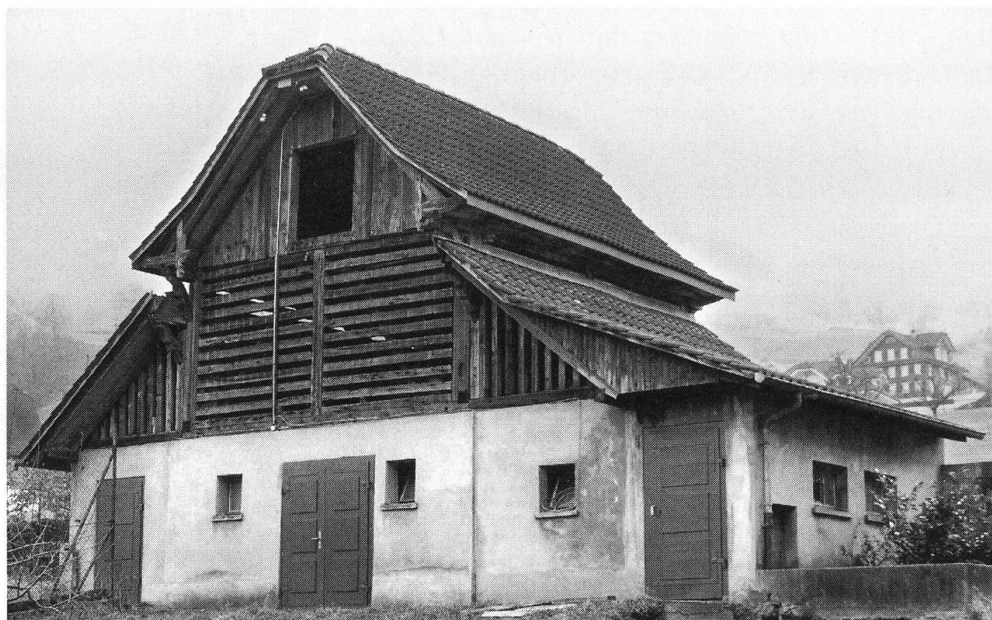
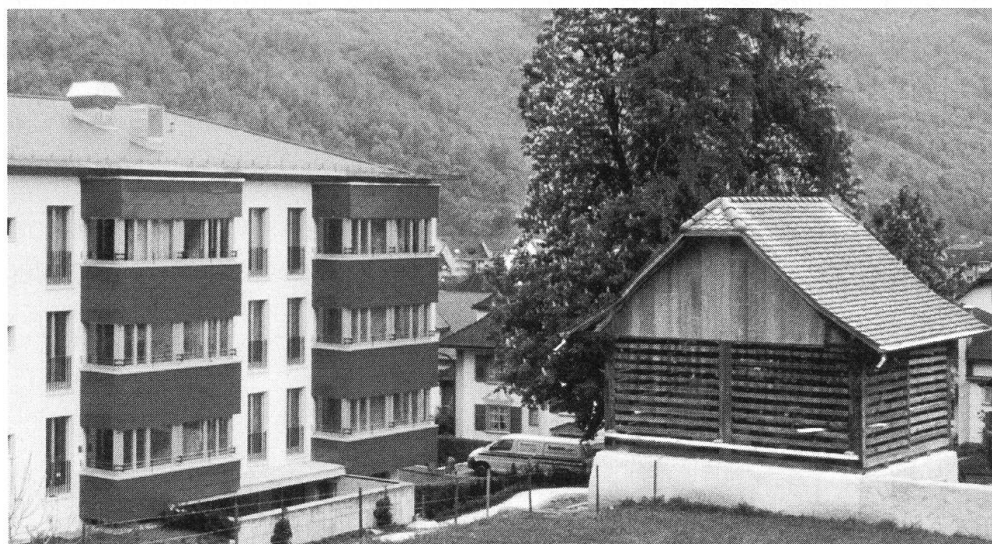
Das kleine unscheinbare Gebäude im hinteren Gartenbereich des Kayserhauses weist auf die ursprüngliche Verbindung von Herrschaftshaus mit kleinem Landwirtschaftsbetrieb. Das Gebäude dürfte praktisch gleichzeitig mit dem Neubau des Kayserhauses gegen Ende des 19. Jahrhunderts entstanden sein. Unsachgemässe An- und Umbauten haben das kleine Stallgebäude, dessen Kernbau aus einem hohen Gebäudesockel (ursprünglich wohl als Käserei genutzt) und einem hölzernen Heustock besteht, fast zur Unkenntlichkeit entstellt.

Die Restaurierungsmassnahmen zielten darauf den historischen Bestand von den späteren Anbauten zu befreien und wieder zur Geltung zu bringen. Beides ist vollständig gelungen, da die alte Konstruktion weitgehend erhalten geblieben ist und auch der bauliche Zustand keine grösseren Eingriffe notwendig machte. Es liegt auf der Hand, dass die Erhaltung des Stallgebäudes im Kontext mit dem Kayserhaus an der Nägeligasse zu sehen ist und dessen Erhaltung ebenso wichtig ist, wie die des Stallgebäudes.

Stans.  
Stallgebäude des  
Kayserhauses an der  
Nägeligasse.  
Vorher (oben),  
nachher (unten)
