Artikel: Denkmalpflege im Kanton Nidwalden 2002

Denkmalpflege im Kanton Nidwalden 2002

Von André Meyer

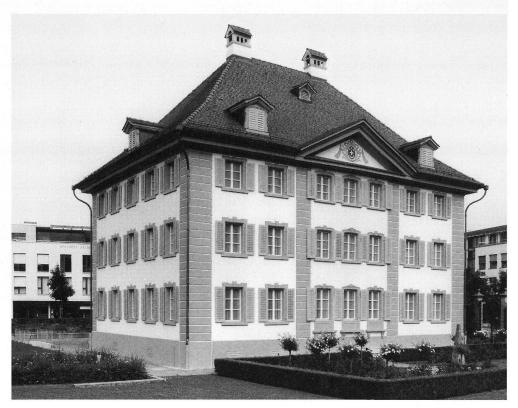
Stans. Breitenhaus, Aussenrestaurierung

Anlass für die vorgenommene Aussenrestaurierung gab das schadhafte Dach, dessen Ziegel-

bedachung vollständig ersetzt werden musste. Das hierfür benötigte Gerüst bot die Gelegenheit im gleichen Zuge auch die Fassadenrisse zu schliessen und die Wandflächen neu zu streichen. Ebenfalls einen neuen Anstrich erhielten die Jalousien, während die Quadermalerei an den Gebäudeecken und am Mittelrisalit auf der Grundlage der vorhandenen Bemalung einen neuen Deckanstrich erhielten.

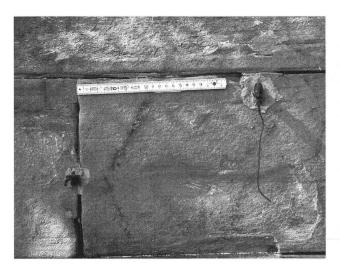
Stans, Winkelrieddenkmal. Schadensbefund: Offene Fugen verursacht durch Efeubewuchs.

eine Auslagerung der Bindemittel an die Oberfläche des Gesteins bewirkten, entstanden am Stein Schalen, die in der Folge aufbrachen und abplatzten. Die Ursache für die vielen beobachteten offenen Steinfugen liegt im starken Bewuchs mit Efeu. Der kalkhaltige "nährstoffreiche" Mörtel bot dem Efeu geradezu ideale Bedingungen um sich mit seinem Wurzelwerk, das einen Durchmesser bis zu 8 cm aufwies, in den Fugen festzusetzen und auszubreiten. Die vor allem im oberen Bereich des Spitzbogens feststellbare Auflösung der Kornverbindungen an der Steinoberfläche (Absanden des Steins) geht vorwiegend auf das Konto Luftverschmutzung (saurer Regen) zurück. Nicht Umwelteinflüssen anzurechnen sind die vielen Rissbildungen, welche einzelne Sandsteinquader aufwiesen. In der Regel reisst der Sandstein in den natürlichen Schichtlagern. Die Ursachen hierfür sind vielfältig und sowohl im Material, wie auch in klimatischen oder statischen Lasten zu suchen. Wo der Stein Risse aufweist dringt in der Folge Wasser ein, das durch Frosteinwirkungen zu Folgeschäden führt. Auf den Sandsteinabdeckungen des Treppengiebels konnten Algen, Flechten und Bakterien festgestellt werden, welche die Steinoberfläche überziehen und vom Stein ihre Nahrung beziehen. Dabei griffen ihre Stoffwechselprodukte den Naturstein an und führten zu Schäden.

auf das Auswechseln sämtlicher schadhafter Steinpartien, sondern primär auf die Verhinderung weiterer Schäden und die Verzögerung einer weiteren Verwitterung der vorhandenen Steinquader. Wichtigste Massnahme in diesem Zusammenhang ist das Abschirmen des Bauwerks vor eindringendem und Salze transportierendem Wasser. Hierzu sind die einzelnen Risse im Stein mit Injektionen oder im Bohrverfahren zu schliessen, offene und platzende Schalen zu lösen und die Ränder anzuböschen; Fehlstellen, die das Eindringen von Wasser ermöglichen mit einem Sumpfkalkmörtel leicht aufzumodellieren und offene Fugen zu schliessen. Mehrfach in den

Lagern gerissene Werkstücke ganz oder teilweise (Plattierungen) zu ersetzen, sandsteinerne Giebelabdeckungen mit Bleifolien zu schützen sowie den Stein zur Entfernung der Oberflächensalze und des Bewuchses mit warmem Wasser und Bürste zu reinigen. Von besonderer Tragweite für die ästhetische Wirkung des Denkmals erweist sich der starke Bewuchs mit Efeu. Sein Einfluss auf das Bauwerk ist bekannt: zwar sorgt er zum einen für ein ausgeglichenes Klima an der Steinoberfläche und verhindert damit thermische Schäden am Stein, umgekehrt aber zerstört sein Wurzelwerk den Stein (Absprengungen) und die Mörtelfugen, ermöglicht das Eindringen von Wasser und behält ganz allgemein die Feuchtigkeit zurück, die mit der Umweltbelastung für den Stein zum erhöhten Risikofaktor wird. Nachdem das Efeu heute bereits auch Teil eines romantischen Denkmalverständnisses ist und die Wirkung des Denkmals ganz wesentlich beeinflusst, war an ein vollständiges Entfernen des Bewuchses nicht zu denken. Solange der Zustand der Frontguader hinter dem Efeu keinen Einfluss auf die Stabilität des Bauwerks hat, können Steinschäden und Bewuchs ohne grössere Nachteile belassen werden. Dies bedingt allerdings regelmässige Kontrollen über den baulichen Zustand und das fortschreitende Ausmass der Verwitterung. Einzig im Bereich des Treppengiebels wurde das Efeu bis auf Höhe des Spitzbogens zurückgeschnitten. Als flankierende Massnahme zur Substanzerhaltung wurden sämtliche exponierten Teile im Bereich des Treppengiebels mit Kieselsäureester gefestigt. Zum Schutz des Mauerwerks vor Schmierereien ist der Sockelbereich mit einem reversiblen Sprayschutz auf der Basis von Paraffin beschichtet worden. Zum Schutz des Bauwerks und zur Vermeidung weiterer Schäden wird es notwendig sein auch das Efeu regelmässig zurückzuschneiden.

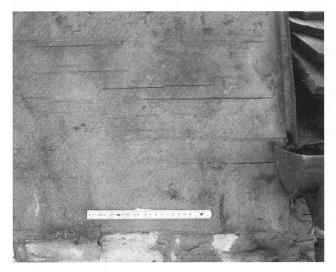
Stans, Winkelrieddenkmal. Schadensbefund: Rissbildungen am Sandstein.

Schadensbild: Nicht die in weissem Carrara-Marmor geschaffene Winkelriedfigur, sondern der sandsteinerne neugotische Nischenbau von Ferdinand Stadler waren Anlass für eine umfassende Restaurierung des Denkmals. Durch Jürg Arnet von der Arnet Engineering AG in Zürich wurde anhand einer vorgängig der Restaurierung vorgenommenen bauhistorischen und restauratorischen Voruntersuchung das Schadensbild am verwitterten Sandstein aufgenommen und analysiert. Die vorhandenen Schäden am Sandstein sind auf sehr unterschiedliche Ursachen zurückzuführen. Wo ändernde Feuchtigkeitsverhältnisse

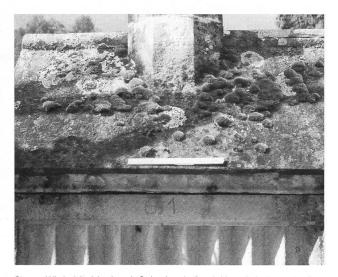
Stans, Winkelrieddenkmal. Schadensbefund: Verschmutzung und biologischer Bewuchs.

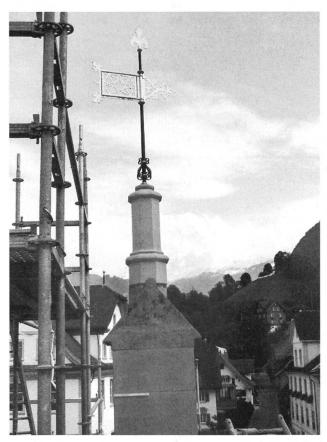
Stans, Winkelrieddenkmal. Restaurierungsmassnahmen: Teilersatz und Plattierung.

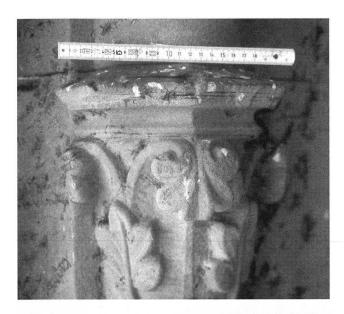
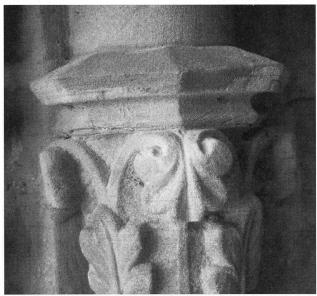
Stans, Winkelrieddenkmal. Restaurierungsmassnahmen: Aufmodellierungen an bauplastischen Werkstücken (oben: vorher, unten: nachher)

Als Aufmodelliermörtel wurde der "Ferro-Mörtel" der Firma Arnet Co. AG, Luzern bestehend aus acht Teilen Sand und Quarze, zwei Teilen Kalk, 1/2 Teil Trass und 1/2 Teil Spezialzement verwendet. Die Festigung auf Kieselsäureesterbasis wurde mit "Keim-Silex OH" der Firma Keimfarben AG, Diepoldsau vorgenommen, der Antigraffiti-Schutz mit dem Produkt "Atos-91" der Firma Baur Pedretti AG. Flüelen.

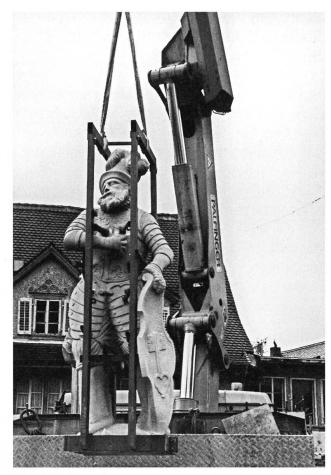
Stans. Winkelriedbrunnen, Restaurierung

Obschon die Brunnenfigur 1936 in Kopie neu in Sandstein erstellt worden war, zeigte sie sich bereits wieder in einem desolaten verwitterten Zustand, der allein schon aus Gründen der Sicherheit nach einer umfassenden Restaurierung rief. Grundsätzlich standen drei mögliche Restaurierungskonzepte zur Diskussion: 1. vom Original, das schon 1936 als Vorlage für die heutige Kopie gedient hatte, im Abgussverfahren eine Kopie zu erstellen, 2. von der Kopie von 1936 eine Kopie zu erstellen oder 3. die stark verwitter-

te Kopie von 1936 nach Möglichkeiten zu restaurieren. Variante 2 (eine Kopie von der Kopie erstellen) kam allein schon deshalb nicht in Betracht, weil sich dadurch die Ungenauigkeiten häufen und man sich stärker als bei allen anderen Optionen vom Original entfernen würde. Die naheliegende Variante 1 zerschlug sich, weil das in Privatbesitz sich befindende Original für einen Abguss nicht zur Verfügung gestellt wurde. Damit blieb nur mehr Variante 3 übrig, d.h. die Restaurierung der Kopie von 1936. Die Restaurierungsmassnahmen beschränkten sich auf eine statische Konsolidierung der Figur durch Injektionen und Sandsteinhärtung, auf das Zurückkleben abplatzender Stellen und auf das Aufmodellieren fehlender Partien.

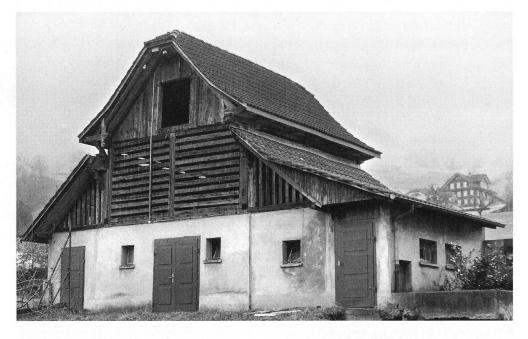
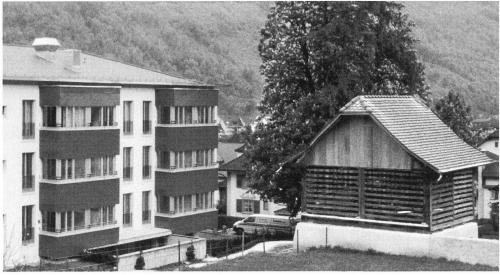
Das kleine unscheinbare Gebäude im hinteren Gartenbereich des Kayserhauses weist auf die ursprüngliche Verbindung von Herrschaftshaus mit kleinem Landwirtschaftsbetrieb. Das Gebäude dürfte praktisch gleichzeitig mit dem Neubau des Kayserhauses gegen Ende des 19. Jahrhunderts entstanden sein. Unsachgemässe An- und Umbauten haben das kleine Stallgebäude, dessen Kernbau aus einem hohen Gebäudesockel (ursprünglich wohl als Käserei genutzt) und einem hölzernen Heustock besteht, fast zur Unkenntlichkeit entstellt.

Stans.
Stallgebäude des
Kayserhauses an der
Nägeligasse.
Vorher (oben),
nachher (unten)

Die Restaurierungsmassnahmen zielten darauf den historischen Bestand von den späteren Anbauten zu befreien und wieder zur Geltung zu bringen. Beides ist vollständig gelungen, da die alte Konstruktion weitgehend erhalten geblieben ist und auch der bauliche Zustand keine grösseren Eingriffe notwendig machte. Es liegt auf der Hand, dass die Erhaltung des Stallgebäudes im Kontext mit dem Kayserhaus an der Nägeligasse zu sehen ist und dessen Erhaltung ebenso wichtig ist, wie die des Stallgebäudes.
