Artikel: Abschlussarbeiten Rutschung Ischenwald

Abschlussarbeiten Rutschung Ischenwald

Von Josef Eberli

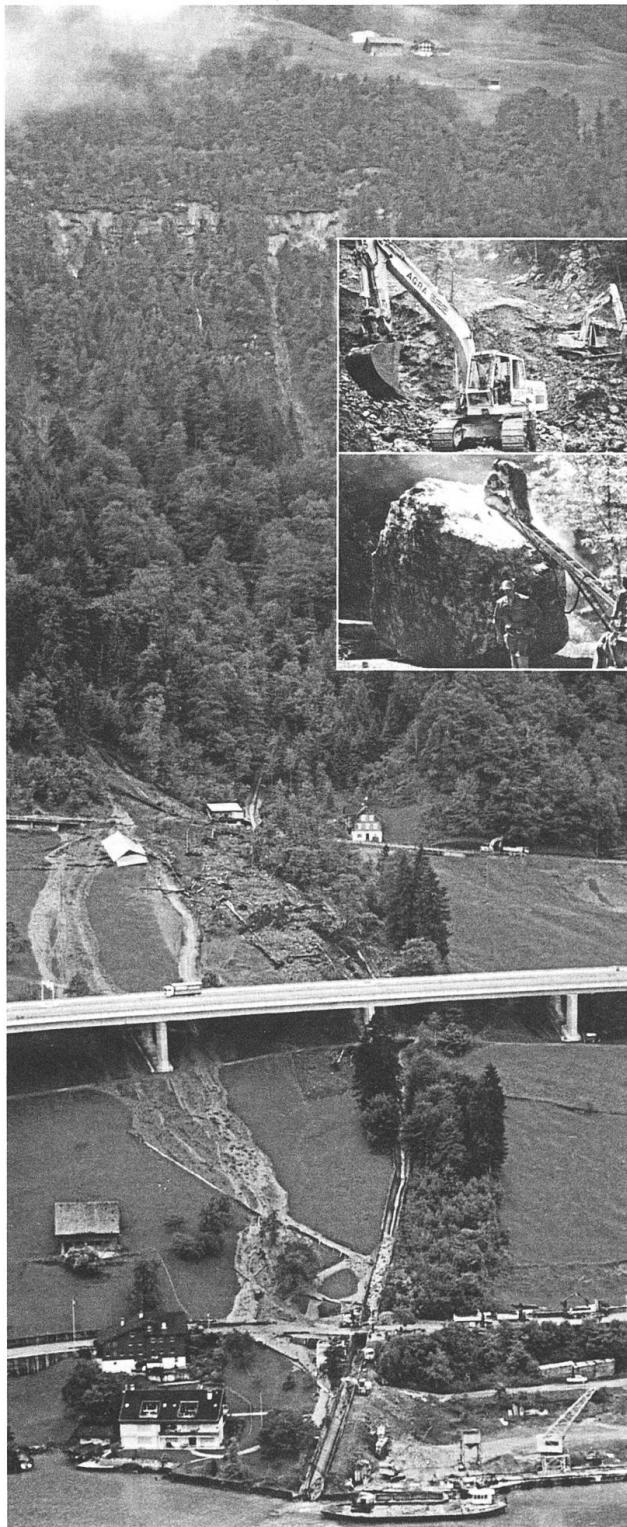
Ischenwald mit Rutschmasse (Waldbereich), Abbruch beim Felsen und Übersarungen anfangs Juni 1999

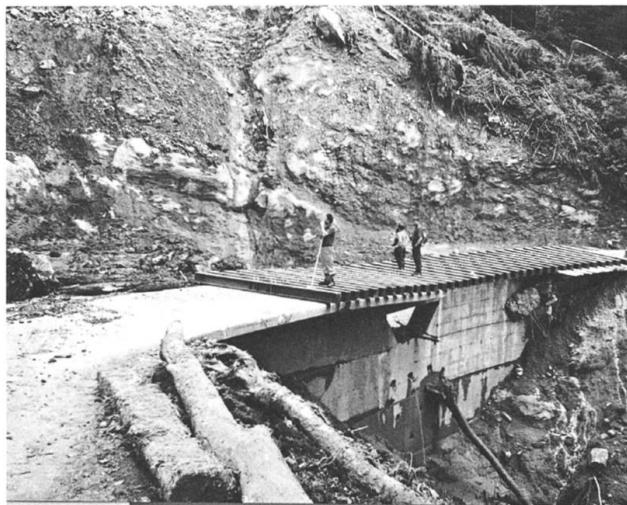
Hinter-Erlibach III nach der Räumung und der Montage der Stahlträger zur Überbrückung der zerstörten Brückenplatte.

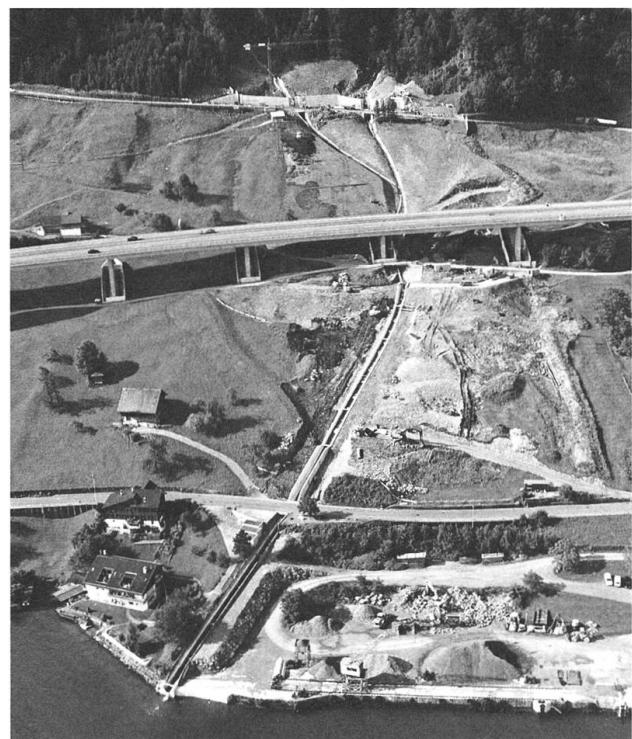
In der Aufnahme vom Juli 2001 sind die Spuren der Murgänge nur noch teilweise zu erkennen. Der als Sofortmassnahme gebaute Schutzbauwerk links des Baches zwischen dem Viadukt und der Rütetenstrasse ist ebenfalls bereits bewachsen. Das Gerinne in geänderter Lage und verbessertem Längsgefälle steht kurz vor der Fertigstellung. Der Geschiebesammler beim Grünenwald ist noch im Bau. Die Abweiskeile zum Schutz der Pfeilerschächte sind erstellt. Oberhalb der Rütetenstrasse wird mit dem Bau des grossen rechtsseitigen Schutzdammes für die Siedlung begonnen.

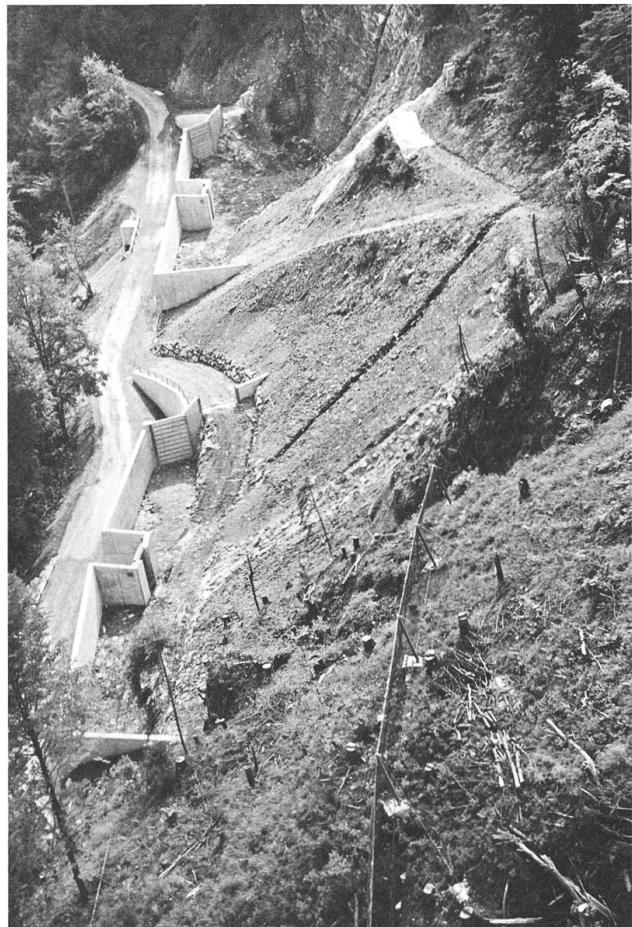
Übersicht über die Geschiebesammler Kellbach I + II. Die bergseitigen Steilrampen ermöglichen die Zufahrt der Bagger. Nach der Freilegung des untenliegenden Schotts der Öffnungen können die Lastwagen in den Sammler nachgezogen werden. Die Werkstrasse 3 wurde verbreitert, damit Lastwagen warten und kreuzen können. Im Bildvordergrund ist eines der Steinschlagnetze zu sehen.

Diese Geschiebesammler sind 5 m hoch. Die Bauwerke sind mittels 10 m langen Wandscheiben aus insgesamt 145 Bohrpfählen fundiert und mit rund 30 m langen Ankern an den Felsen befestigt. So werden die grossen Belastungen bei einer Füllung der Sammler in tiefere, gut tragfähige Bodenschichten abgetragen. Für die Schaffung des Raumes im steilen Hang mussten 18'000 m³ Aushub abgeführt werden. Für die Bauwerke waren 245 t Stahl, 6'800 t Beton, und 3'900 t Natursteine erforderlich. Die beiden Sammler kosten zusammen 4.7 Mio. Fr.

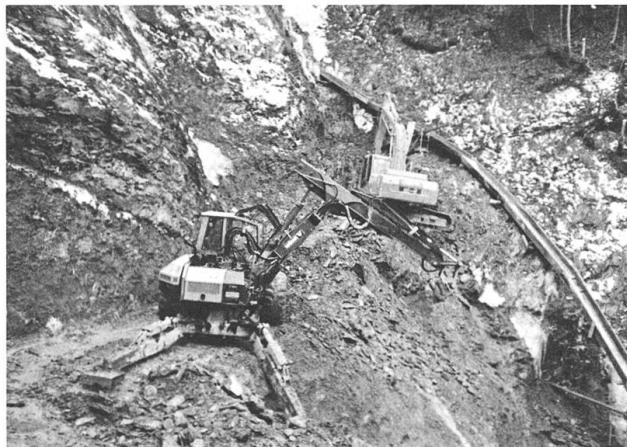
Bagger im häufig schwierigen Gelände beim Bau einer Tirolerfassung. Der Bach wird mit einer Wasserhaltung während der Bauzeit umgeleitet.

Das Rutschmaterial in den Geschiebesammlern würde durch das zufließende Hangwasser laufend durchnässt. Dadurch wird der Abtransport sowie das Deponieren des Materials stark eingeschränkt. Mit einer kontrollierten Wasserumleitung mittels Tirolerfassung im Einlaufbereich, eines Grundablasses und eines Rechens im Abschlussbauwerk, kann das Material zukünftig in den Sammlern entwässert und dann effizienter und kostengünstiger abtransportiert werden.

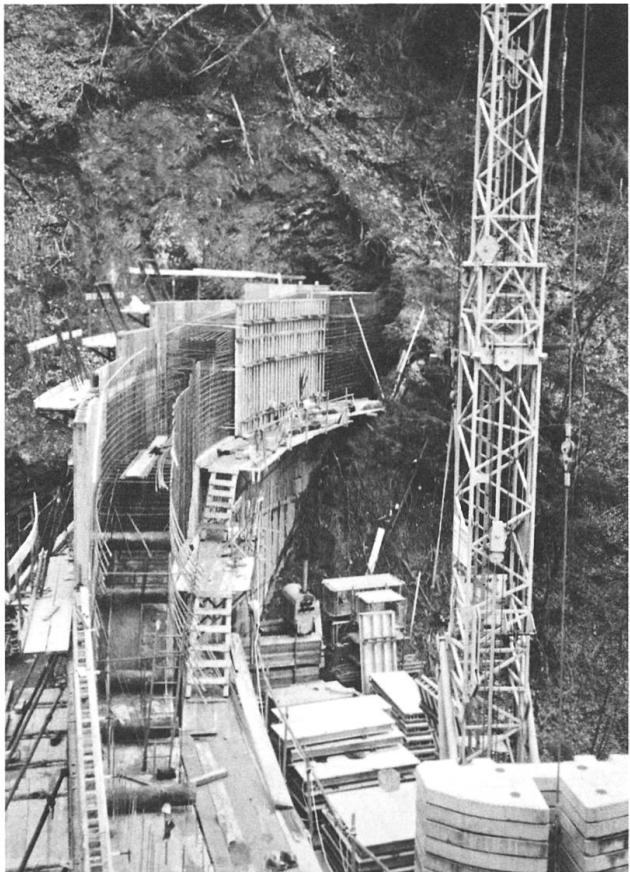
Erhöhung der Sperre beim westlichen Arm Hinter-Erlibach IV an der Werkstrasse 3

Vor dem Ereignis war dies der einzige Geschiebesammler im Ischenwald mit einem namhaften Rückhaltevolumen von 3'000 m³. Zur Verbesserung des Rückhaltes wurde die Abschluss sperre jetzt erhöht. Im Weiteren wurden hier zwei Wasserhaltungen eingebaut. Besonders wichtig war es hier eine Zugangspiste zur obenliegenden Wildbachsperre zu schaffen, damit diese für den Schutz der Bauarbeiter und für spätere Räumungen gelehrt werden kann. Talseitig der Sperre musste ein Zugang zum Tosbecken erstellt werden, damit dieses gelehrt und die Schäden beseitigt werden konnten.
