Zeitschrift: Nidwaldner Kalender
Herausgeber: Nidwaldner Kalender
Band: 145 (2004)

Abschlussarbeiten Rutschung Ischenwald

Von Josef Eberli

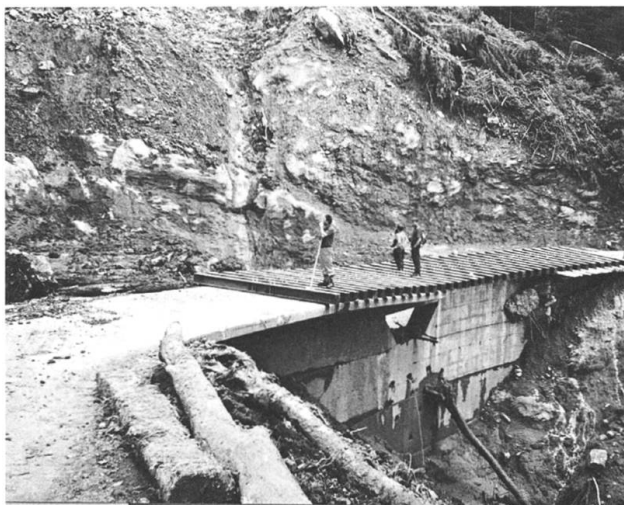
Hinter-Erlibach III nach der Räumung und der Montage der Stahlträger zur Überbrückung der zerstörten Brückenplatte.

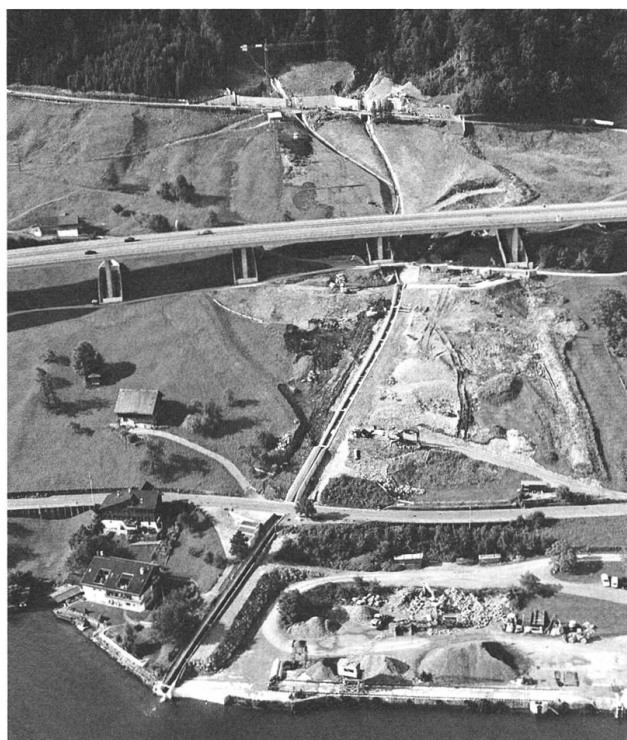
In der Aufnahme vom Juli 2001 sind die Spuren der Murgänge nur noch teilweise zu erkennen. Der als Sofortmassnahme gebaute Schutzdamm links des Baches zwischen dem Viadukt und der Rütenenstrasse ist ebenfalls bereits bewachsen. Das Gerinne in geänderter Lage und verbessertem Längsgefälle steht kurz vor der Fertigstellung. Der Geschiebesammler beim Grünenwald ist noch im Bau. Die Abweiskeile zum Schutz der Pfeilerschächte sind erstellt. Oberhalb der Rütenenstrasse wird mit dem Bau des grossen rechtsseitigen Schutzdammes für die Siedlung begonnen.

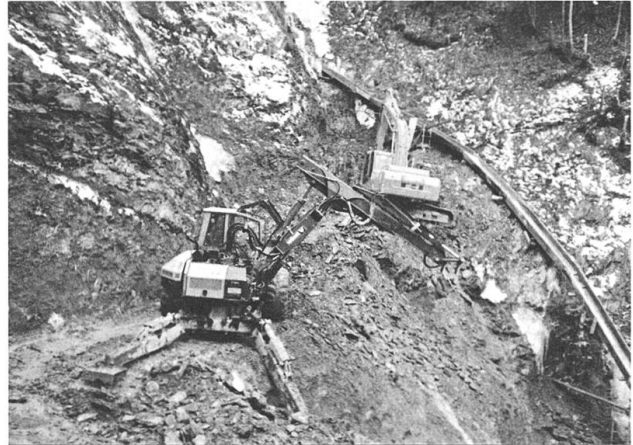
Bagger im häufig schwierigen Gelände beim Bau einer Tirolerfassung. Der Bach wird mit einer Wasserhaltung während der Bauzeit umgeleitet.

Das Rutschmaterial in den Geschiebesammlern würde durch das zufließende Hangwasser laufend durchnässt. Dadurch wird der Abtransport sowie das Deponieren des Materials stark eingeschränkt. Mit einer kontrollierten Wasserumleitung mittels Tirolerfassung im Einlaufbereich, eines Grundablasses und eines Rechens im Abschlussbauwerk, kann das Material zukünftig in den Sammlern entwässert und dann effizienter und kostengünstiger abtransportiert werden.
