Artikel: Fliessgewässer im Wandel der Zeit
Autor: Bolz, Markus
DOI: <https://doi.org/10.5169/seals-1033830>

Von Bächen und dem Aawasser

Fliessgewässer im Wandel der Zeit

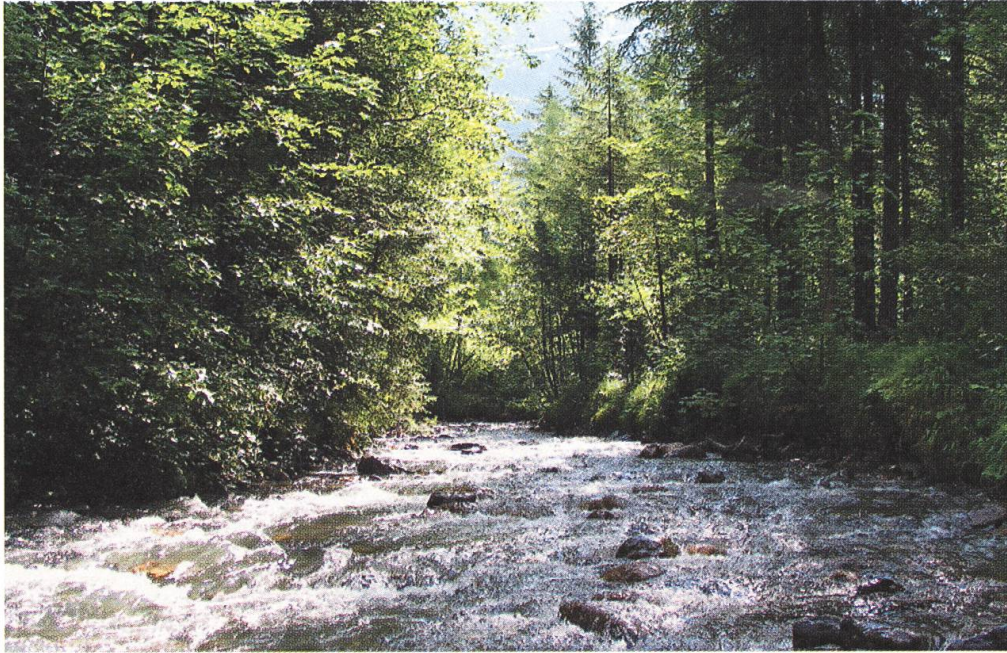
Abbildung 7. Für sein intaktes Gerinne, den guten Zustand von Böschungsfuss und Uferbereich erhält der Secklisbach in Oberrickenbach die Klassierung «natürlich».

Aufgrund der Gesamtpunktzahl werden die Fliessgewässer den Zustandsklassen natürlich/naturnah (blau), wenig beeinträchtigt (grün), stark beeinträchtigt (gelb) naturfremd/künstlich (rot bzw. rot punktiert bei eingedolten Bächen) zugeteilt (Abbildungen 7 bis 10 zeigen vier Bachbeispiele in Nidwalden).

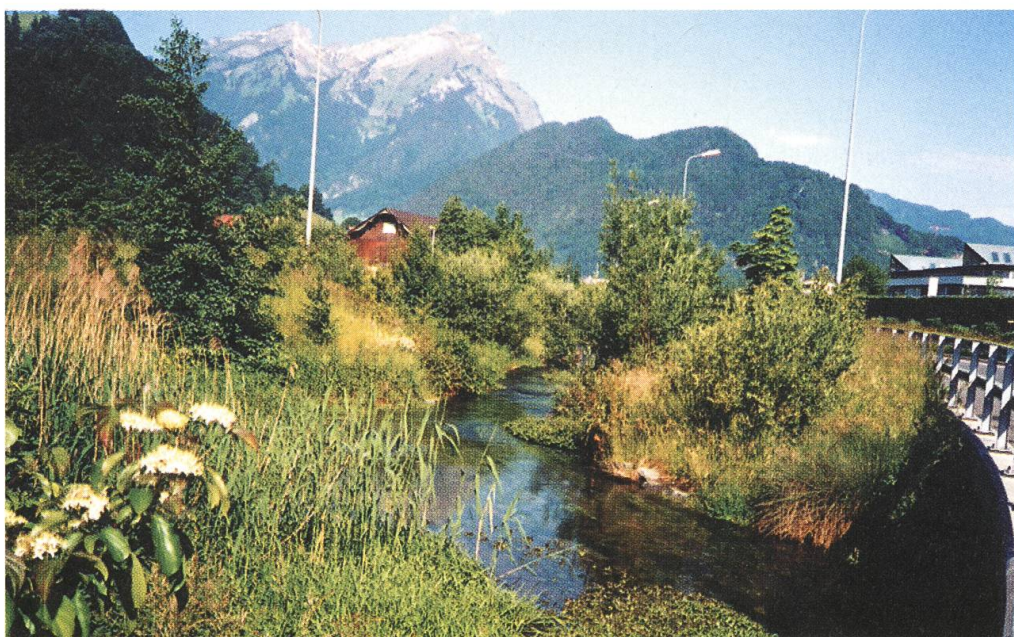
Abbildung 8. Der renaturierte Dorfbach Stans bei der A2-Ausfahrt Stans-Nord kann infolge der Strassen in seinem Uferbereich dies nicht erreichen und wird als «wenig beeinträchtigt» taxiert.

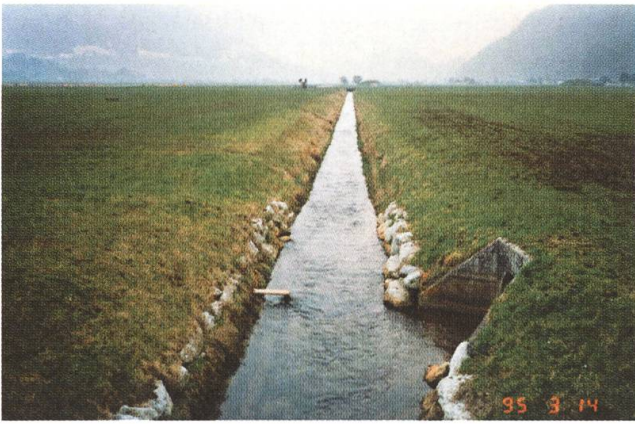
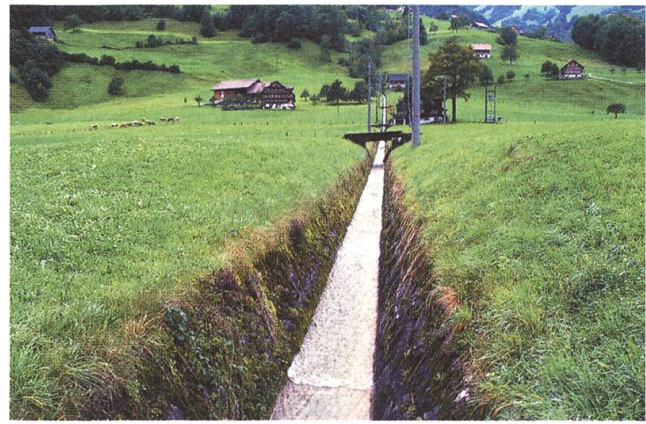
Abbildungen 9 bis 10. Dem Scheidgraben Buochs/Ennetbürgen (links) kommt in diesem Abschnitt die Einstufung «stark beeinträchtigt» zu. Gründe dafür sind: keine Sohlen- und Wasserspiegelvariabilität, verbauter Böschungsfuss, kein Uferbereich, keine Bestockung. «Naturfremd, künstlich» ist die Klassierung des Krätligbaches in Dallenwil (rechts). Ihm fehlen in diesem Abschnitt alle Eigenschaften, die einen funktionierenden Bach in ökologischer Hinsicht ausmachen.

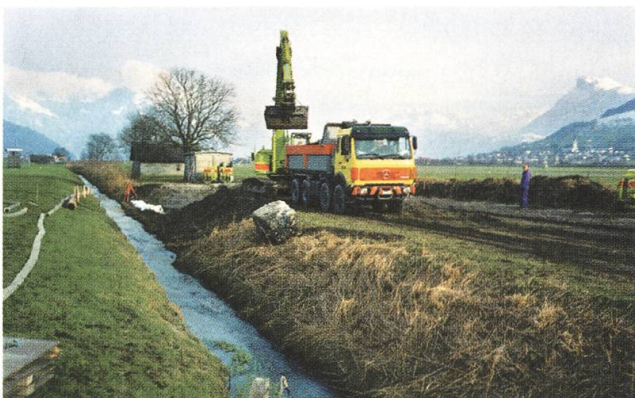
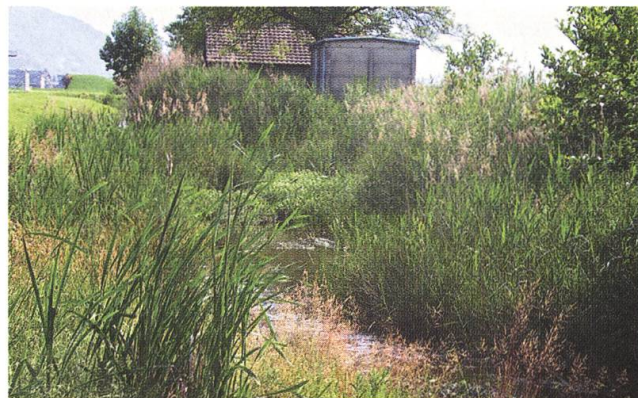
Revitalisierungsbeispiele zu Absatz auf Seite 97. Abbildungen 14 und 15. Scheidgraben Buochs/Ennetbürgen. Unterhalb der Herdernstrasse konnte ein Teilabschnitt grosszügig aufgeweitet und revitalisiert werden. Der Bachabschnitt Rotigraben bis See soll im Zusammenhang mit dem Hochwasserschutzprojekt Aawasser aufgewertet werden.

Es blieb nicht nur bei Absichtserklärungen. In den vergangenen Jahren konnten Abschnitte des Aawassers und verschiedener Bäche in unterschiedlichem Ausmass ökologisch aufgewertet werden. Je nach den örtlichen Begebenheiten wurden dabei wertvolle Uferbereiche, Gestaltungselemente sowie auch Erholungsräume geschaffen (Abbildungen 14 bis 20).

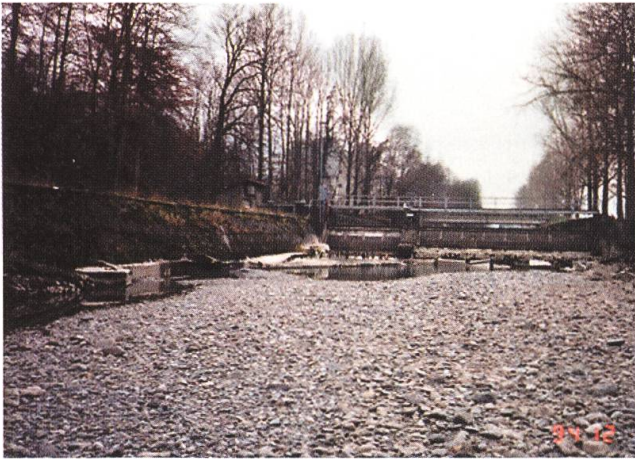
Revitalisierungsbeispiele zu Absatz auf Seite 97. Abbildungen 16 und 17. Abwasser Oberdorf, Buochs. Wehranlage und Restwasserstrecke des Kraftwerkes Fadenbrücke wurde bei der Realisierung der 1. Etappe des Hochwasserschutzprojektes Aawasser aufgehoben. Der Fluss ist heute für die Fische durchgängig.

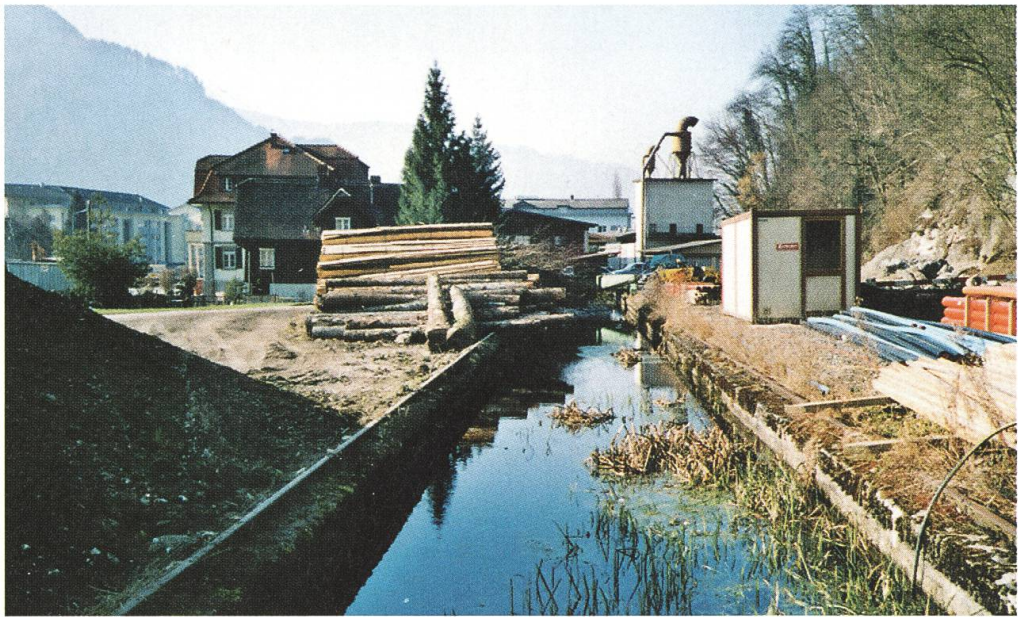
Revitalisierungsbeispiele
zu Absatz auf Seite 97.
Abbildung 18. Mühlebach,
Stansstad. Im Zusammen-
hang mit der neuen Zonen-
ordnung im Gebiet der
Unteren Säge wurde der
Bach (ehemaliger Sägerei-
kanal) an seinen ursprüngli-
chen Standort zurückverlegt
und revitalisiert.

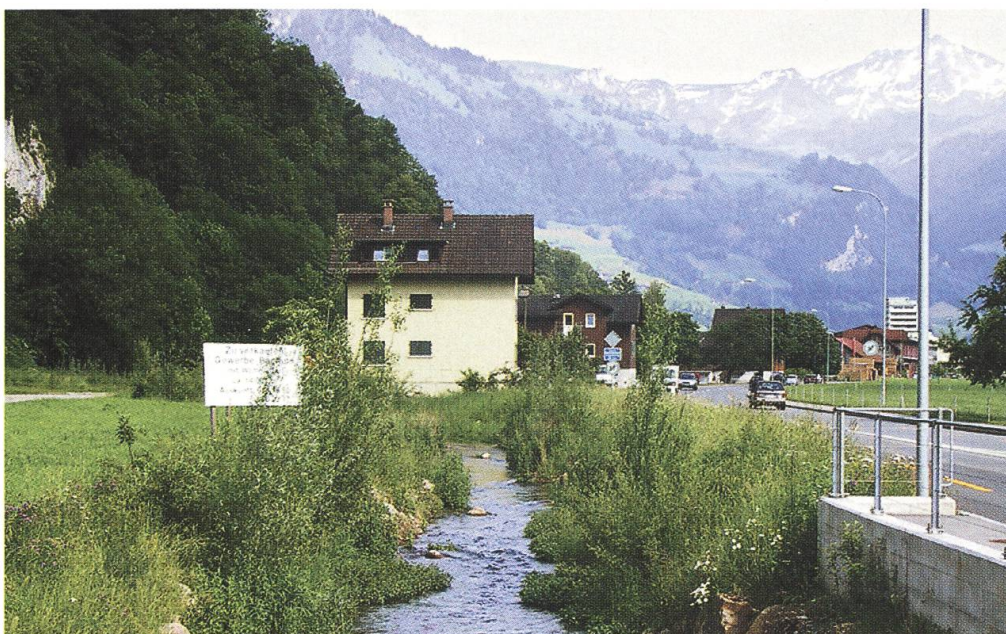
Revitalisierungsbeispiele
zu Absatz auf Seite 97.
Abbildung 19. Mühlebach,
Stansstad. Die heute im
neuen Gerinne wuchernden
Wasserpflanzen werden in
einigen Jahren durch die
Beschattung des Ufer-
gehölzes in ihrem Wachstum
eingeschränkt.

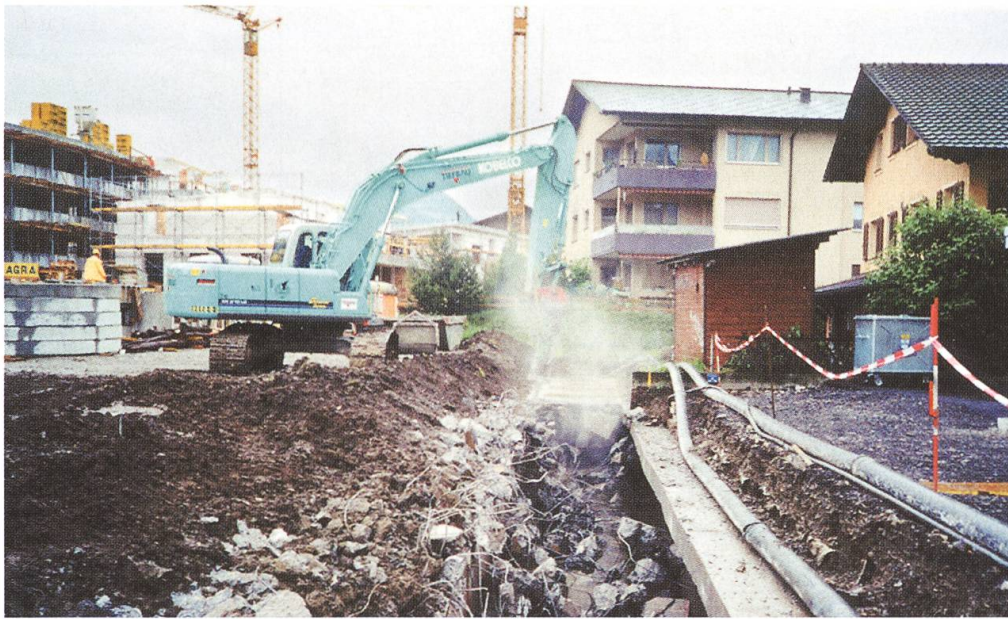
Revitalisierungsbeispiel.
Abbildung 20. Schöpfgraben, Buochs. Bei der Schützenmatte wurde ein Teilstück des eingedolten Bachens ans Licht geholt.

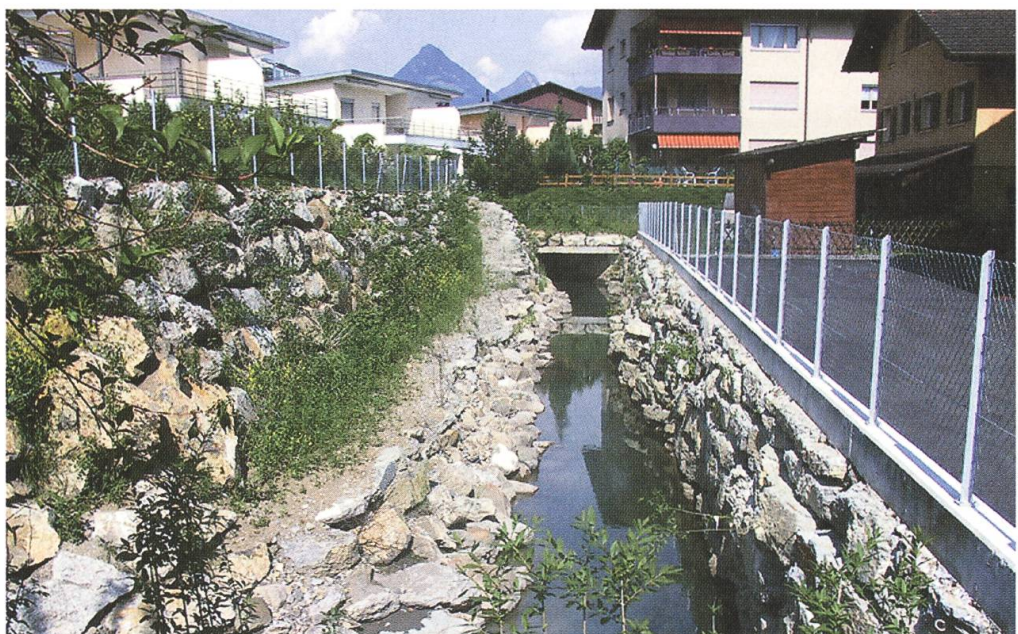
Abbildung 21.

Schöpfgraben, Buochs.

Trotz knapper Raumverhältnisse ist der offene Bach ein interessantes Gestaltungselement des Quartiers.
