**Artikel:** Fliessgewässer im Wandel der Zeit

**Autor:** Bolz, Markus

**Von Bächen und dem Aawasser**

# Fliessgewässer im Wandel der Zeit

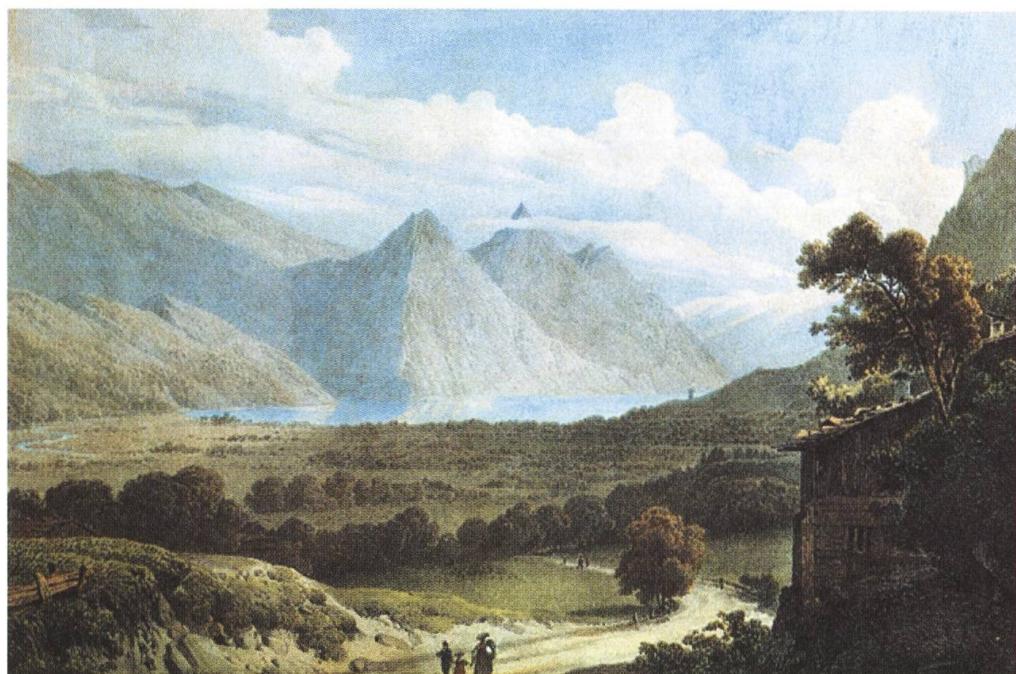
Abbildung 1. "Vue de Golf de Buochs". 1825 blickte der Wanderer vom Ennerberg aus auf eine wilde Naturlandschaft. Das bereits verbaute Aawasser ist auf dem Bild nicht sichtbar. Kolorierte Lithografie von Godefroy Engelmann.

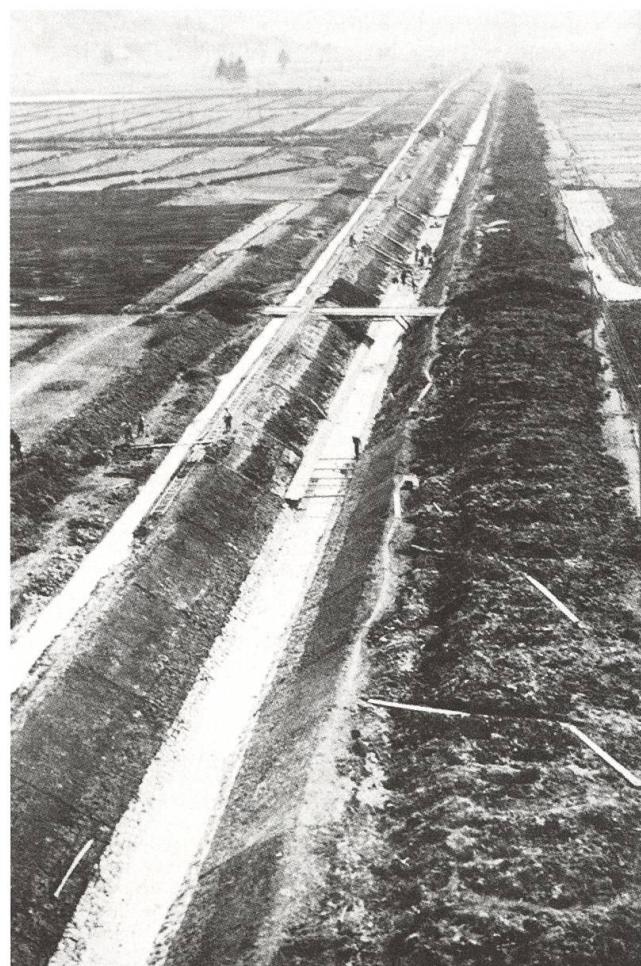
Abbildung 3. Melioration des Drachenrieds Ennetmoos während des 2. Weltkrieges. Der Melbach wurde begradigt und die Bachsohle mit einer durchgehenden Bruchstein-Trockenpflasterung verbaut. Foto Bauzustand 1942.

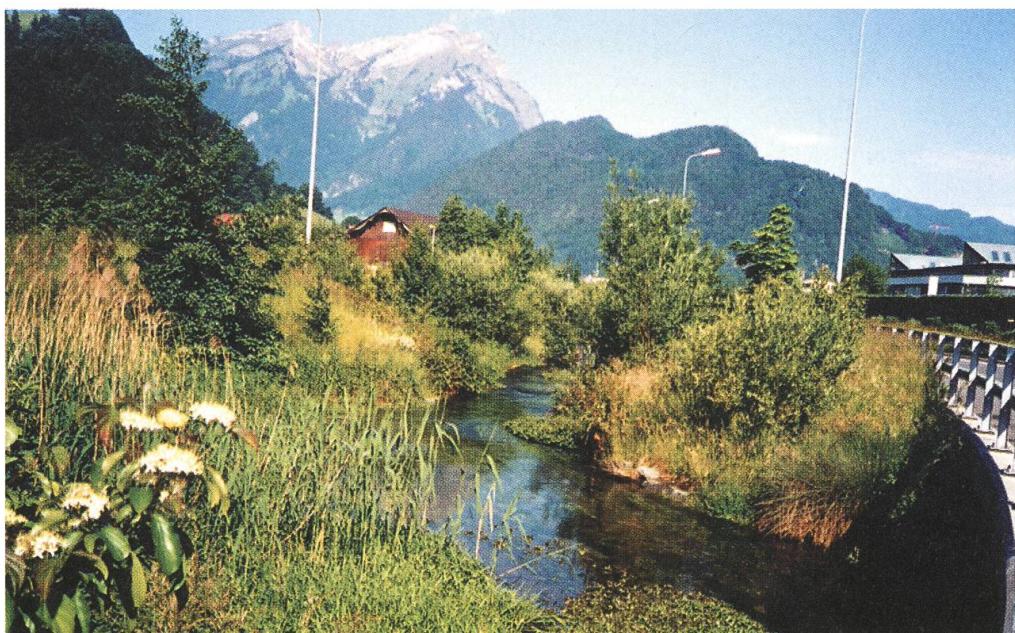
Abbildung 8. Der renaturierte Dorfbach Stans bei der A2-Ausfahrt Stans-Nord kann infolge der Strassen in seinem Uferbereich dies nicht erreichen und wird als «wenig beeinträchtigt» taxiert.

Aufgrund der Gesamtpunktzahl werden die Fliessgewässer den Zustandsklassen natürlich/naturnah (blau), wenig beeinträchtigt (grün), stark beeinträchtigt (gelb) naturfremd/künstlich (rot bzw. rot punktiert bei eingedolten Bächen) zugeteilt (Abbildungen 7 bis 10 zeigen vier Bachbeispiele in Nidwalden).

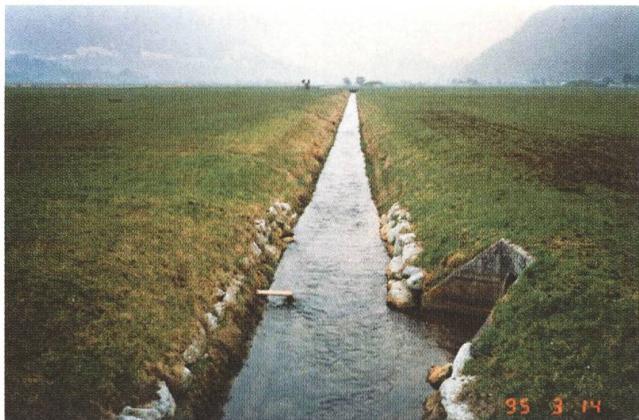
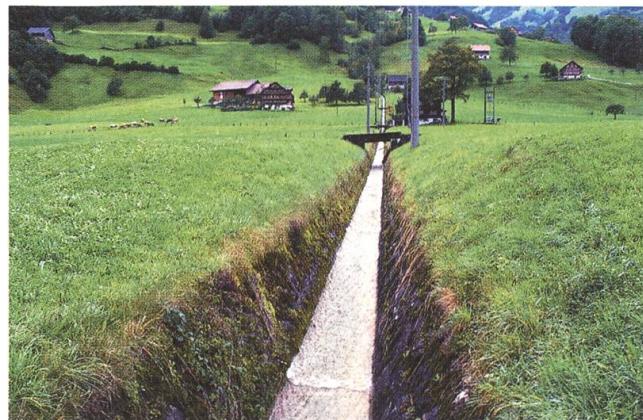
Abbildungen 9 bis 10. Dem Scheidgraben Buochs/Ennetbürgen (links) kommt in diesem Abschnitt die Einstufung «stark beeinträchtigt» zu. Gründe dafür sind: keine Sohlen- und Wasserspiegelvariabilität, verbauter Böschungsfuss, kein Uferbereich, keine Bestockung. «Naturfremd, künstlich» ist die Klassierung des Krättligbaches in Dallenwil (rechts). Ihm fehlen in diesem Abschnitt alle Eigenschaften, die einen funktionierenden Bach in ökologischer Hinsicht ausmachen.

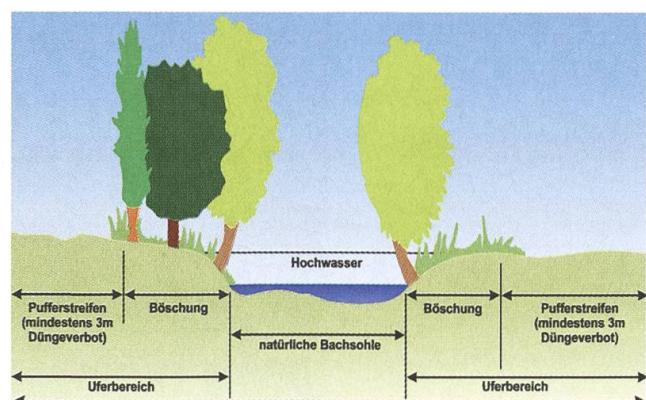
Abbildung 11. Der Gewässerraum der Fliessgewässer.

Uferbereich zusammen (Abbildung 11). Er wird anhand der Schlüsselkurve (Abbildung 12) aus der Sohlenbreite des Gewässers im natürlichen Zustand berechnet. Gemäss den Vorschriften des Bundes beträgt der einseitige Uferbereich mindestens 5 Meter.

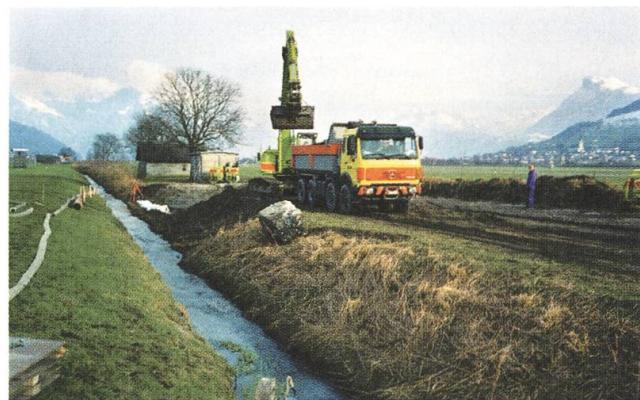
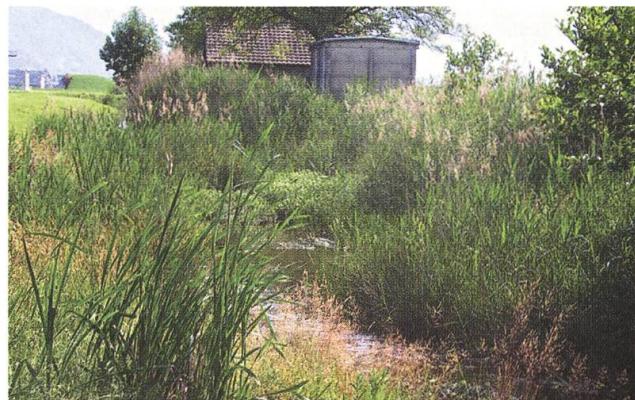
Revitalisierungsbeispiele zu Absatz auf Seite 97. Abbildungen 14 und 15. Scheidgraben Buochs/Ennetbürgen. Unterhalb der Herdernstrasse konnte ein Teilabschnitt grosszügig aufgeweitet und revitalisiert werden. Der Bachabschnitt Rotigraben bis See soll im Zusammenhang mit dem Hochwasserschutzprojekt Aawasser aufgewertet werden.

Es blieb nicht nur bei Absichtserklärungen. In den vergangenen Jahren konnten Abschnitte des Aawassers und verschiedener Bäche in unterschiedlichem Ausmass ökologisch aufgewertet werden. Je nach den örtlichen Begebenheiten wurden dabei wertvolle Uferbereiche, Gestaltungselemente sowie auch Erholungsräume geschaffen (Abbildungen 14 bis 20).

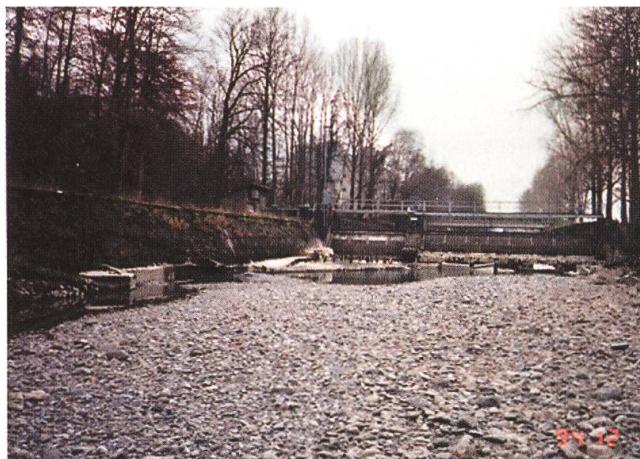
Revitalisierungsbeispiele zu Absatz auf Seite 97. Abbildungen 16 und 17. Aawasser Oberdorf, Buochs. Wehranlage und Restwasserstrecke des Kraftwerk Fadenbrücke wurde bei der Realisierung der 1. Etappe des Hochwasserschutzprojektes Aawasser aufgehoben. Der Fluss ist heute für die Fische durchgängig.

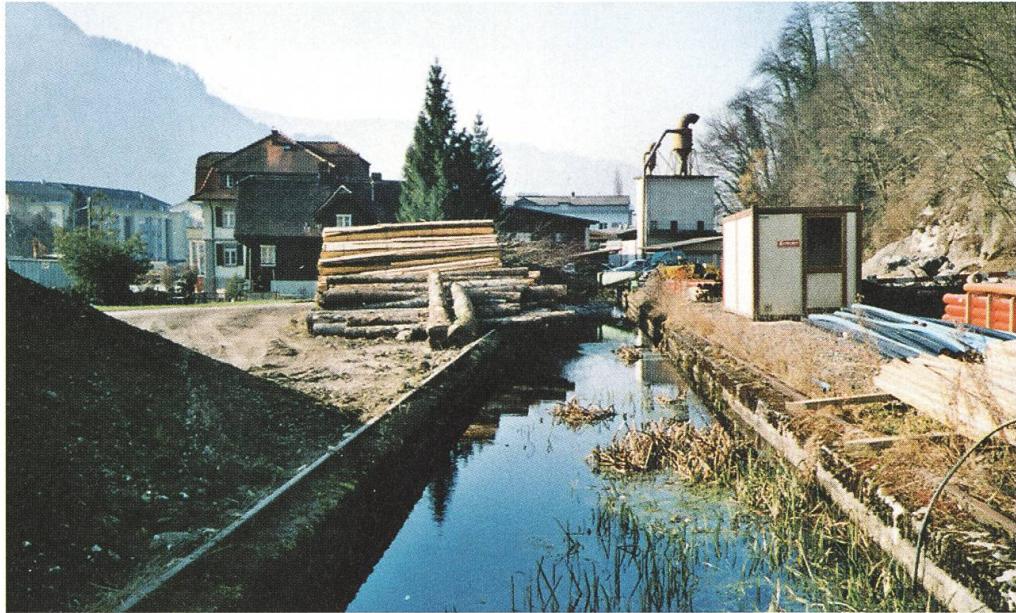
Abbildung 18. Mühlebach, Stansstad. Im Zusammenhang mit der neuen Zonenordnung im Gebiet der Unteren Säge wurde der Bach (ehemaliger Sägereikanal) an seinen ursprünglichen Standort zurückverlegt und revitalisiert.

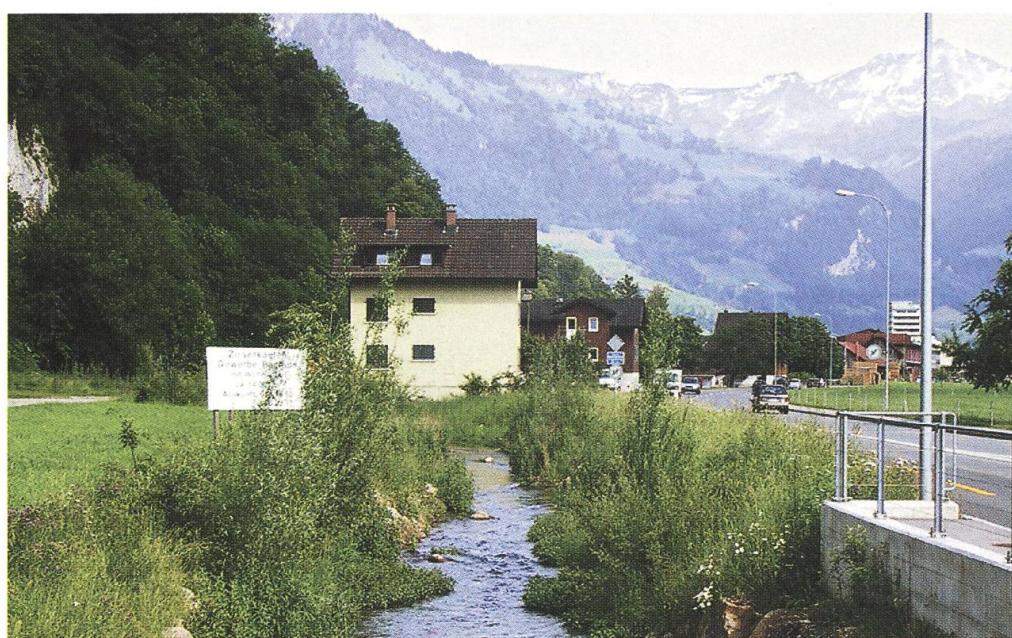
Abbildung 19. Mühlebach, Stansstad. Die heute im neuen Gerinne wuchernden Wasserpflanzen werden in einigen Jahren durch die Beschattung des Ufergehölzes in ihrem Wachstum eingeschränkt.

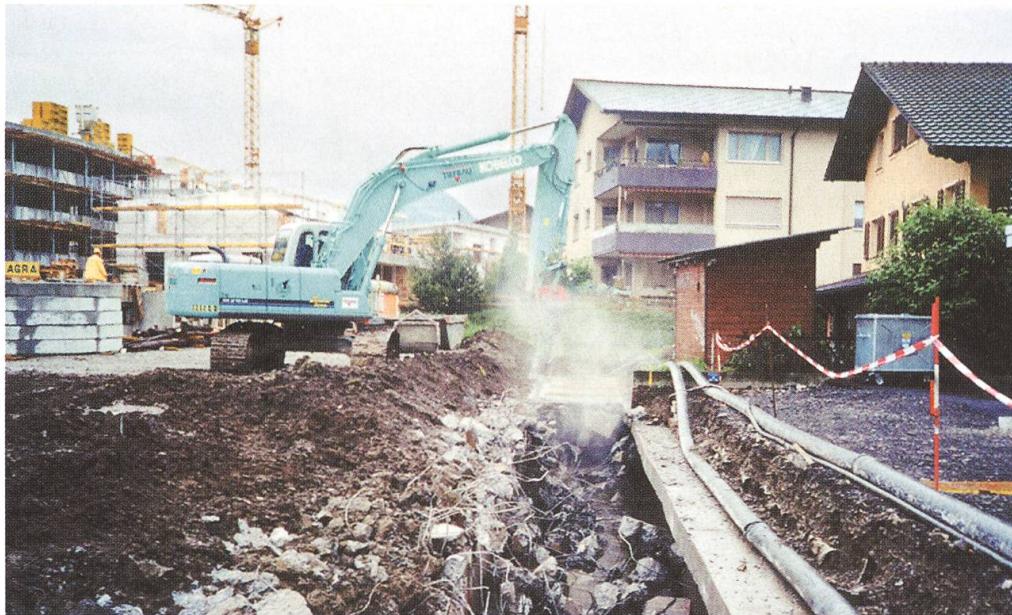
Revitalisierungsbeispiel.  
Abbildung 20. Schüpfgabnen,  
Buochs. Bei der Schützen-  
matte wurde ein Teilstück des  
eingedolten Bachen ans Licht  
geholt.

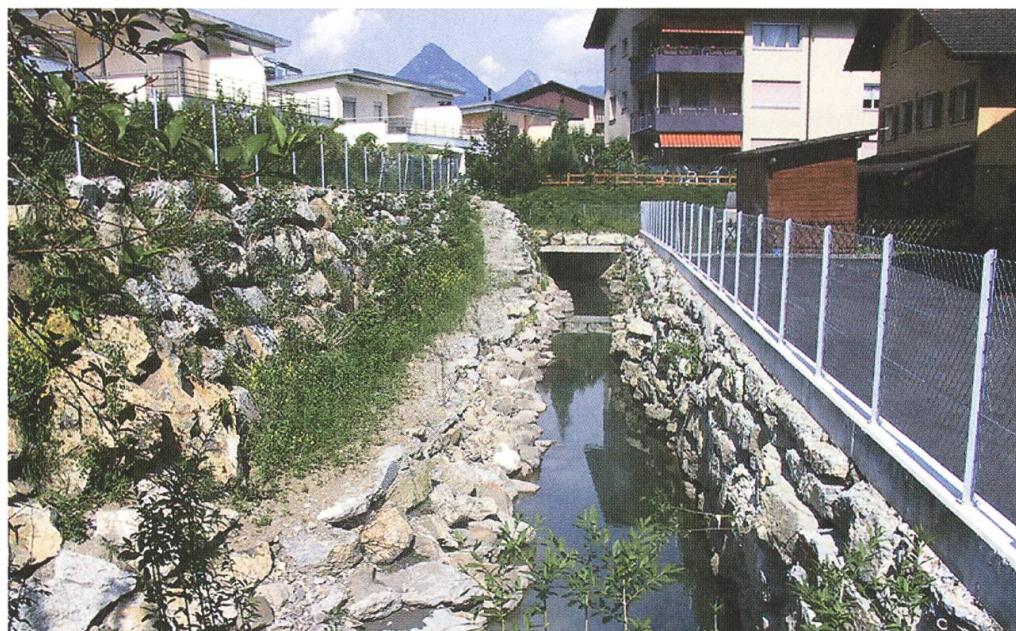
Abbildung 21.

Trotz knapper Raumverhält-  
nisse ist der offene Bach ein  
interessantes Gestaltungs-  
element des Quartiers.
