Hochwasser-Schutz

# Auf der sicheren Seite

**Drei schwere Unwetter stellten 2011 die neuen Schutzverbauungen auf die Probe. Das Ergebnis: Sie haben alle einwandfrei funktioniert.**

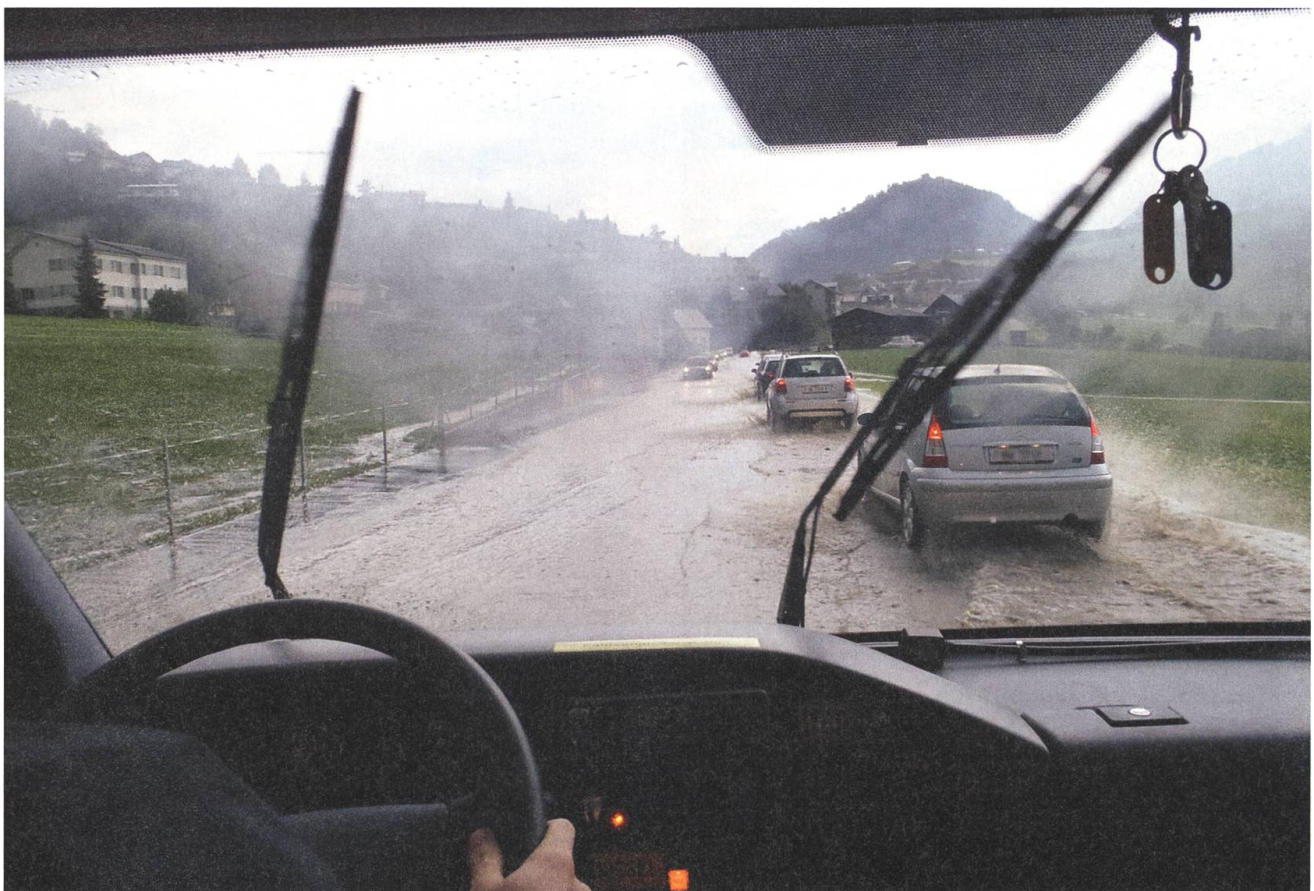
11. September 2011: Regenwasser fliesst die Ennetmooserstrasse herunter wie in einem Flussbett.

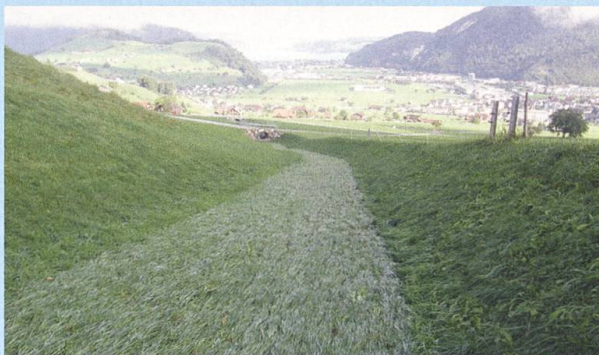
B: Das landwirtschaftlich nutzbare Abflussgerinne mit Strassen-Unterquerung.

- A: Geschiebesammler fangen das Wasser vom Langzug, Lauigraben und Kniribach auf.
- B: Abflussgerinne, ausgestaltet als landwirtschaftlich bewirtschaftbare Geländemulde mit Erosionsschutz.

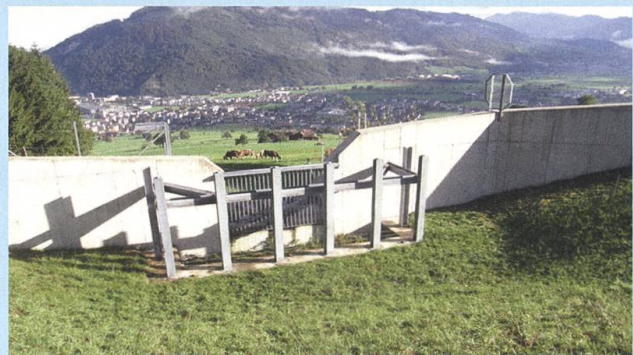
A: Der Geschiebesammler hält Steine und Stämme auf und bremst das Fliesstempo des Wassers.

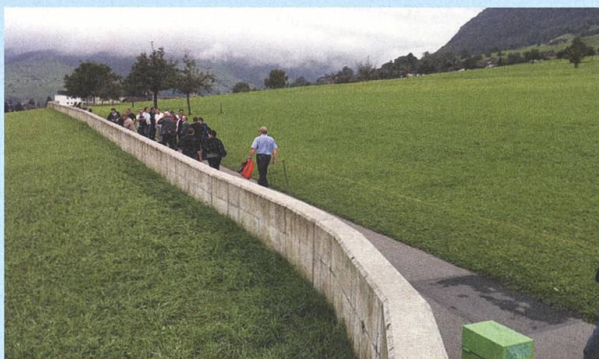
E: Die Mauer verhindert, dass Wasser ins Spital dringt. Es fließt entlang der Mauer ab.

- C: Raubbettrinne Feld.
- D: Einlaufbauwerk Fuhr: Geschieberückhalt und Beruhigung des Abflusses für den Durchlass unter der Kantonsstrasse.
- E: Ablenkmauer: Schutz des Spitals vor direkt zufließendem Hangwasser und beim Überlastfall.

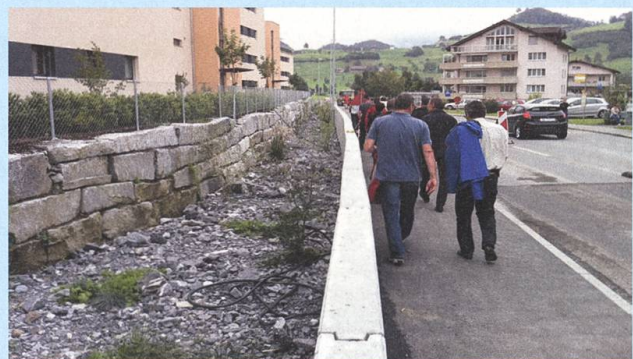
H: Die Versickerungsmulde leitet zugleich das Hochwasser weiter ins Retentionsbecken.

- H: Versickerungsmulde. Entlang der Kantonsstrasse wird das Wasser über die Versickerungsmulde der Überbauung Wirzboden ins Gebiet Galgenried geleitet. Die Unterquerung der Kantonsstrasse erfolgt in Röhren.

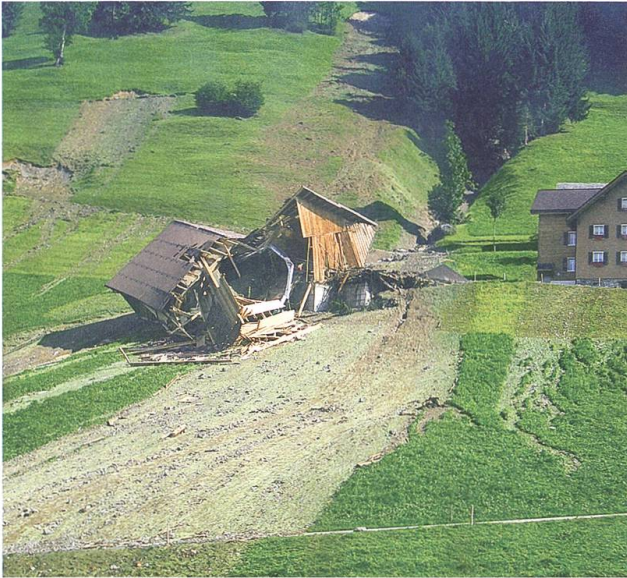
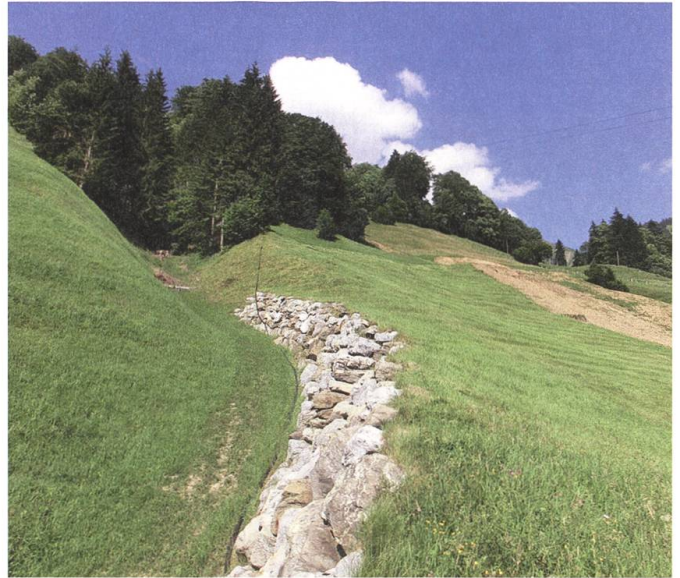
Ein Wildbach zerstörte beim Unwetter 2005 die Scheune des Hofes Schiltli in Oberriickenbach total (links). Heute wird Damm gefasst (Mitte) und an der wieder aufgebauten Scheune vorbei geführt, ohne Schaden anzurichten (rechts).

Hochwasser-Schutzkonzepte wurden gemäss dem neuen Schutzverständnis seit 1987 im ganzen Kanton erarbeitet und umgesetzt. Zum Beispiel in der Vorder Ey in Wolfenschiessen, wo 2005 sowohl das Wohnhaus als auch der Stall meterhoch unter fliessenden Wasser- und Geröllmassen standen. Oder beim Hof Schiltli in Oberriickenbach, wo 2005 in einer seit Jahrzehnten trockenen Runse ein Wildbach entstand, der die Scheune mitsamt sieben Kühen von ihrem Fundament drückte und vollständig zerstörte. Oder in den

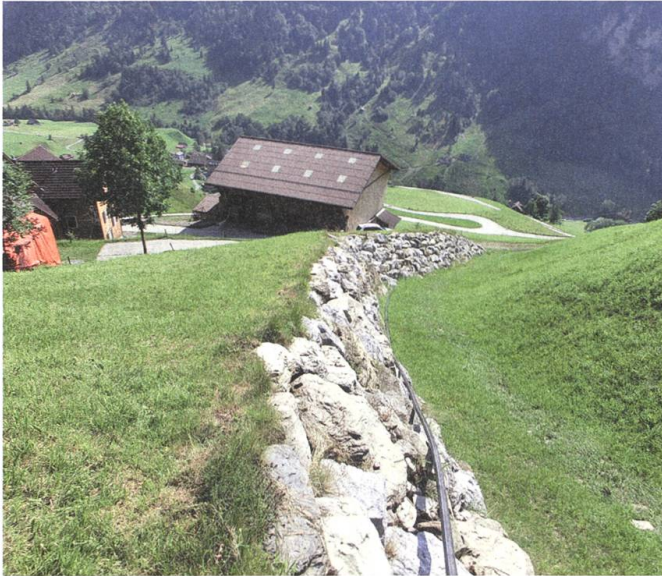
der Wildbach mit einem in die Landschaft gebauten

die Mulden landwirtschaftlich nutzbar. Die Zufahrtsstrasse zum oberhalb der Strasse gelegenen Gaden wurde so gebaut, dass sie wie ein Schutzdamm wirkt gegen das Wasser in den Geländemulden. Entlang des Schutzdamms beziehungsweise der Zufahrtsstrasse fliesst nun sämtliches gesammeltes Wasser weiter Richtung Strasse. An dieser ist als mobile Massnahme ein Tor installiert, das so breit ist wie die Strasse: Wird es geöffnet, wirkt es wie eine Mauer, an der das Wasser über die Strasse fliesst und von dort schadlos über die

Oder in der Schürmatt in Oberriickenbach. Der Hof liegt am unteren Eingang des Dorfes unterhalb der Strasse. Oberhalb dieser einzigen Verkehrsverbindung ziehen sich die Weiden steil bis zum Wald hinauf. Bei den heftigen Regengüssen 2005 bildeten sich schon in den höher gelegenen Wäldern Bäche, die mit grosser Wucht aus dem Wald schossen, sich mit dem Wasser der Wiesen vereinigten und mit zerstörerischer Kraft Richtung Schürmatt flossen. Der Schlamm- und Schuttstrom drang buchstäblich durch das Wohnhaus der Familien Hess, Scheune und Ökonomiegebäude wurden arg in Mitleidenschaft gezogen. Auch hier mussten die Hochwasserschutz-Profis des Kantons und diejenigen der Nidwaldner Sachversicherung gemeinsam mit den Familien Hess ein Schutzkonzept erarbeiten und umsetzen, damit Haus und Hof, Menschen und Tiere in Zukunft vor solchen Schäden verschont bleiben. In die Wiesen wurden Geländemulden gebaut, die das Wasser der Wildbäche Zälgigraben und Bacherngraben auffangen und wie ein Bachbett die Wiese hinunterführen. Bei Trockenheit sind

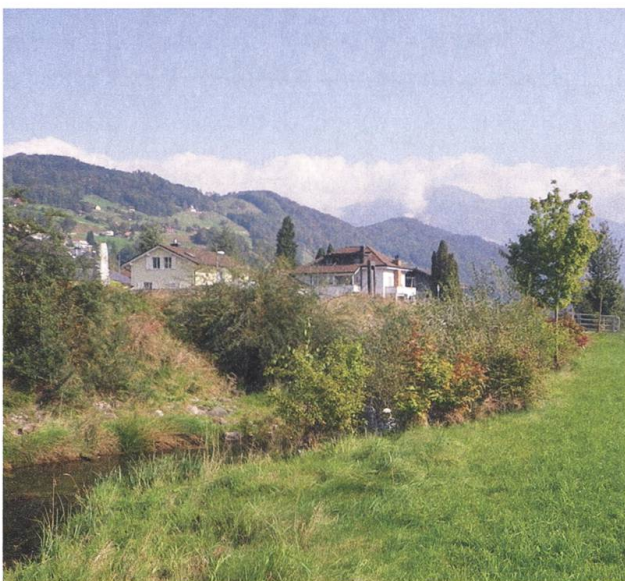
Der Scheidgraben in Ennetbürgen ist heute fertig gebaut und fügt sich unauffällig in die Landschaft ein (links). Im Überlastfall der Engelberger Aa wirkt er aber als sicherer Damm (rechts, Aufnahme vom 30. Juni 2011).

Zum vorläufig letzten Mal demonstrierte die Natur ihre Macht, als am 10. Oktober 2011 intensive Niederschläge in Nidwalden und Engelberg zu einem Hochwasser in der Engelbergeraai führten. Es kam zu mehreren Überflutungen. Der Scheidgraben, inzwischen fertig erstellt, funktionierte einwandfrei und verschonte Ennetbürgen vor Überschwemmungen.

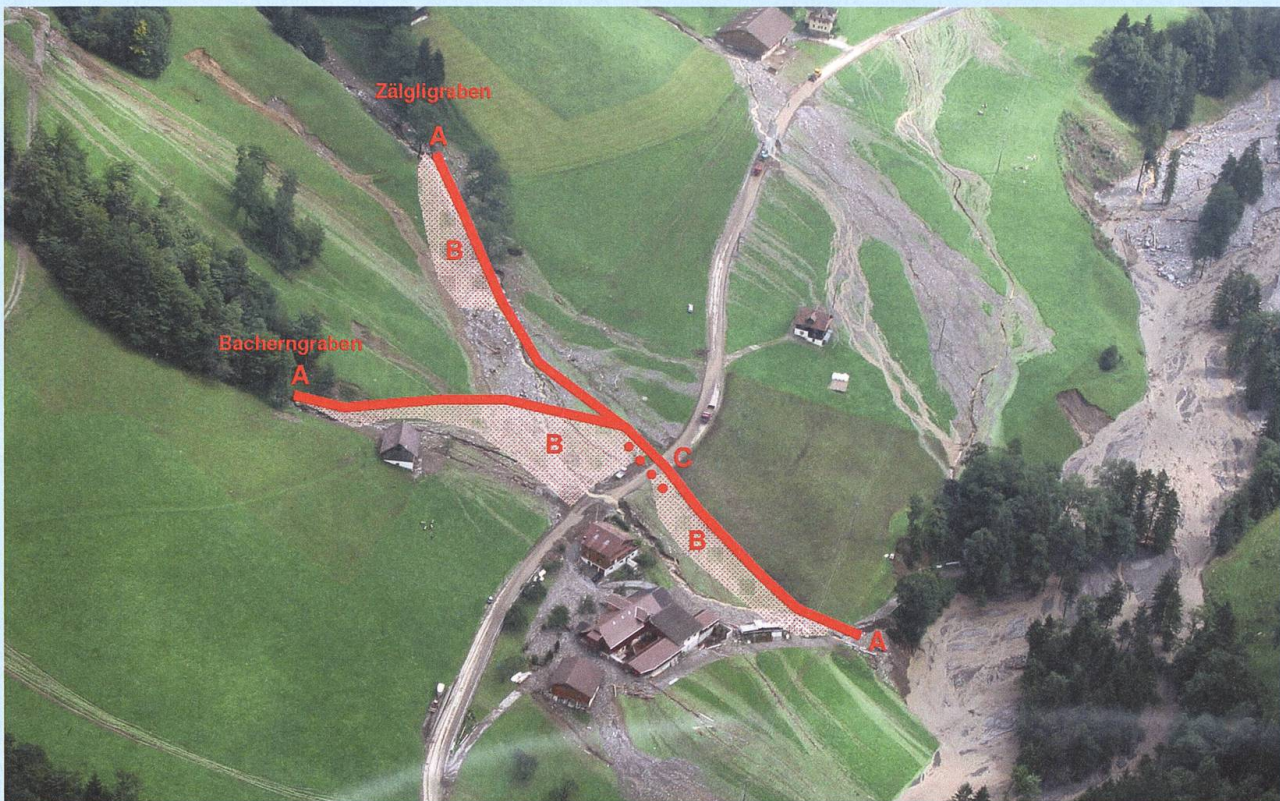
Das heutige Schutzsystem Schürmatt, eingezeichnet in eine Luftaufnahme nach dem Unwetter 2005.

Die Gebäude der Liegenschaft Schürmatt liegen im Gefahrengebiet der Wildbäche Zägligraben und Bacherngraben. Beim Unwetters 2005 haben sich in den bestehenden Runsen mehrere Murgänge gelöst. Schlammmassen führten auf der Liegenschaft zu Übersarungen sowie Runsenbildungen, die in Richtung Gebäude verliefen. Die Schlammmassen konnten nur mit grosser Gegenwehr (Baggereinsatz) an den Gebäuden vorbeigelenkt werden.

- A. Die nach 2005 neu geschaffenen landwirtschaftlich nutzbaren Geländemulden führen den Abfluss an der betroffenen Liegenschaft Schürmatt vorbei. Die Abflussmulden sind oben direkt an die bestehenden und ausgeprägten Runsen angeschlossen. Die Rinnen sind mit Blocksteinen gegen Auskolkungen geschützt und mit Kulturerde für die landwirtschaftliche Bewirtschaftung überdeckt.
- B. Die nach 2005 neu erstellten Geländeadjustungen mit Ablenkdam und Abflussmulde zur Ableitung der Abflüsse und Muren schützen die Gebäude der Liegenschaft Schürmatt.

- C. Abweistor als temporäre Massnahme zur Abweisung von Wasser und Geschiebe. Dieses Tor wird im Ereignisfall quer über die Strasse gedreht, damit ein Abfliessen entlang der Oberrickenbachstrasse verhindert werden kann.

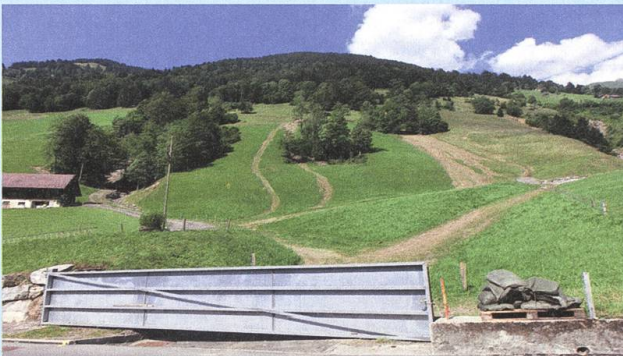
Nach dem Unwetter vom 29. Juni 2011: Man sieht, wie die Wassermassen geflossen sind.

In der Schürmatt hingegen blieb der Schaden vergleichsweise gering: Das Regenwasser wurde dank den gebauten Massnahmen wie geplant kanalisiert, das Tor wurde geöffnet, und die Wasser- und Geröllmassen kullerten über die Strasse in den Secklisbach.

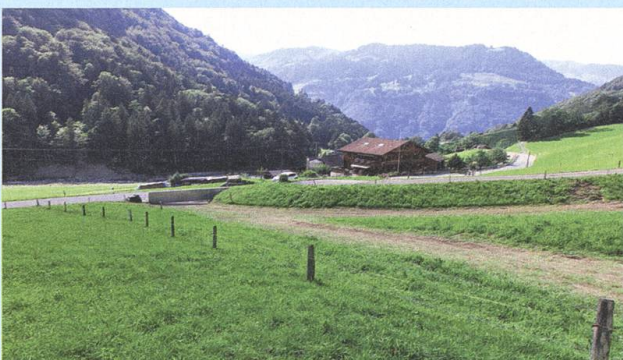
B: Die Zufahrtsstrasse zum Gaden wirkt als Damm gegen das zusammengeführte Wasser.

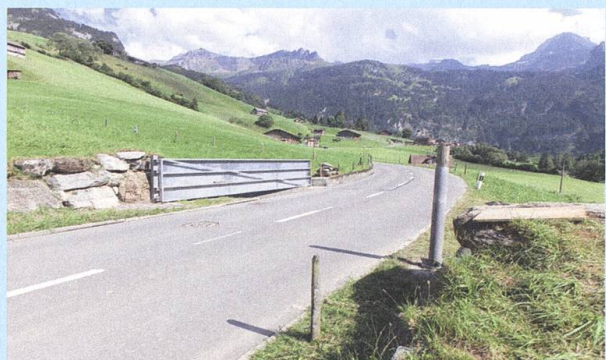
C: Wird das Tor geöffnet, fließen die Wildbäche über die Strasse Richtung Secklisbach.
