Zeitschrift: NIKE-Bulletin

Autor: Bläuer Böhm, Christine / Queisser, Andreas

Die Erhaltung historischer Bauten und Denkmäler Der Beitrag des Expert-Centers

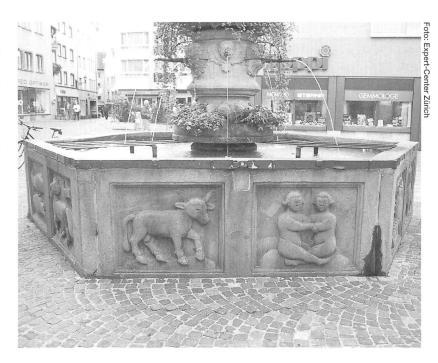
St. Martinsbrunnen Chur, Tierkreiszeichen "Stier" und "Zwillinge"; Die rechte Fuge ist sichtbar undicht

Das sechseckige Becken des Martinsbrunnens ist aus Scalärastein, einem lokalen sandigen Kalkschiefer, gebaut. Die sechs Steinplatten, welche die Wandungen des Brunnenbeckens bilden, sind auf Spalt gesetzt und in jede Platte sind zwei

der zwölf Tierkreiszeichen als Reliefs mit versenktem Hintergrund eingehauen. Die Platten stammen, laut einer Inschrift im Bild des Tierkreiszeichen Widder, aus dem Jahre 1716. Die senkrechten Fugen zwischen den Platten sind auf der Aussenseite bis ca. 2 cm breit mit einem Mörtel gefüllt. Stellenweise sind hier Risse und undichte Stellen zu beobachten.

Eine der Fragestellungen, die sich hier neben anderen stellte, war, ob das Betreiben des Brunnens im Winter für die Materialien als eher positiv oder als eher negativ einzuschätzen sei. Dieses Problem soll hier kurz erläutert werden, weil es typisch ist für die Art der Fragen, welche uns gestellt werden: Weil der Brunnen das ganze Jahr über mit Wasser gefüllt ist, wird die Temperatur der Steine an der Beckeninnenseite nie unter null Grad sinken und wohl sehr ausgeglichen der Wassertemperatur entsprechen. Temperatur von Grund- und Quellwasser entspricht ungefähr der Lufttemperatur im Jahresmittel in ihrem Einzugsgebiet. Für Chur beträgt die mittlere Jahrestemperatur ca. 9 °C. Auf der Aussenseite der Steinplatten dagegen dürfte die Temperatur durch Besonnung, Schnee und Eisbildung grösseren Schwankungen als auf der im Wasser befindlichen Innenseite unterliegen. Das Betreiben des Brunnens das ganze Jahr über dürfte zur Folge haben, dass die Temperaturen innerhalb der Steinplatten das ganze Jahr über mehr oder weniger konstant sind. Es kann sogar gesagt werden, dass die Steininnentemperaturen seltener (wenn überhaupt) unter null Grad sinken, als sie dies bei leerem Brunnenbecken tun würden. Der Einfluss des stetigen Brunnenbetriebs wird somit als eher positiv beurteilt. Frostsprengungen an der Aussenseite sind dagegen theoretisch möglich. Ob sie auftreten, müssen die Beobachtungen noch zeigen.

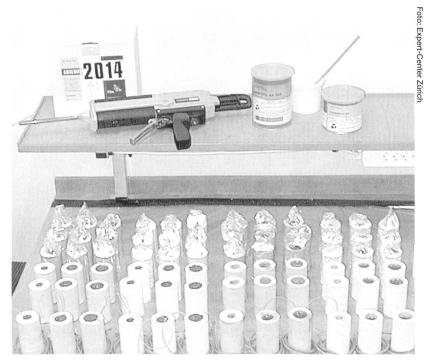
Expoxyd-Naturstein. Probekörper mit Thermoelementen

Die Reparatur gebrochener Skulpturenelemente mittels Dübel und Epoxydharzen erzeugte teilweise neue Schädigungen durch Rissbildungen in der Klebzone. Für die Restaurierungsarbeiten wurden zwei Arten von Epoxydharzen als Kleber verwendet. Die Ursachen für Rissbildungen im Stein wurden im Labor Lausanne des Expert-Centers näher untersucht und simuliert. Die folgenden Aussagen und Beobachtungen der Restauratoren waren dabei für den Versuchsaufbau ausschlaggebend:

Die Laboruntersuchung beinhaltete eine Charakterisierung der physikalischen Eigenschaften der Ausgangsmaterialien und eine Analyse der Spannungszustände im Übergang zwischen Stein und Exoxyd-Kleber in Abhängigkeit von klimatischen Einflüssen (Änderung von Temperatur und Feuchtigkeit).

Die Untersuchungen erbrachten, dass der Stein aufgrund seiner geringen Zugfestigkeit sehr empfindlich auf die Expansionen der Epoxydharze reagiert. Dabei waren deutliche Unterschiede im Quellverhalten der verwendeten Epoxydharze zu verzeichnen, die eine Auswahl und Anpassung des Systems ermöglichten.
