Zeitschrift: NIKE-Bulletin
Herausgeber: Nationale Informationsstelle zum Kulturerbe
Band: 17 (2002)
Heft: 4: Bulletin

Artikel: Betonbrücken : Nutzobjekte und Denkmale
Autor: Brühwiler, Eugen
DOI: <https://doi.org/10.5169/seals-727098>

Betonbrücken – Nutzobjekte und Denkmale

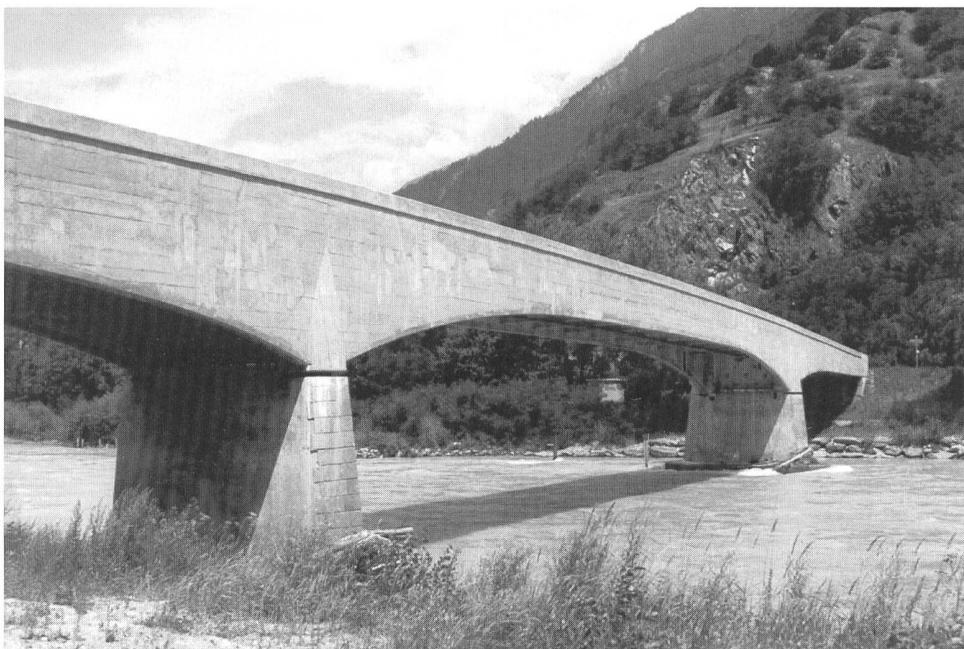
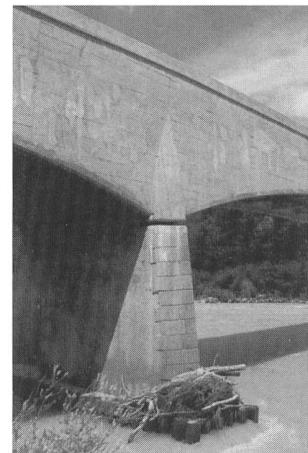
Rhonebrücke Dorénaz

Die dreifeldrige Strassenbrücke über die Rhône bei Dorénaz VS (Baujahr 1933; Ingenieur Alexandre Sarrasin) hielt bei der Eröffnung mit 45m Mittelspannweite den Schweizer Rekord für Balkenbrücken. Mit Schlichtheit, Harmonie der Formen der zusammenwirkenden Bauteile und Wirtschaftlichkeit im Baustoffaufwand kann die Brücke am besten beschrieben werden. Die Schutzverkleidung der Pfeiler aus Natursteinen trägt zum gelungenen Gesamtbild bei.

Mit einer detaillierten Überprüfung der Tragfähigkeit der Brücke unter Verwendung neuester Erkenntnisse konnte gezeigt werden, dass zur Sicherstellung der Tragkraft einzig eine optisch nicht erkennbare Verstärkung der Fahrbahnplatte erforderlich war. Die Stahlbetonkonstruktion wurde zudem mit lokalen Reparaturen und mit einer ganzflächigen, optisch nicht erkennbaren Behandlung mit Korrosionsinhibitoren instandgesetzt. Die Oberflächenstruktur und Farbe des beinahe 70 Jahre alten Sichtbetons wurden somit – abgesehen von Reparaturstellen – nicht verändert. Dadurch wollte man den ursprünglichen Charakter der Brücke erhalten, wobei Altersspuren in Form von Reparaturstellen durchaus sichtbar bleiben durften.

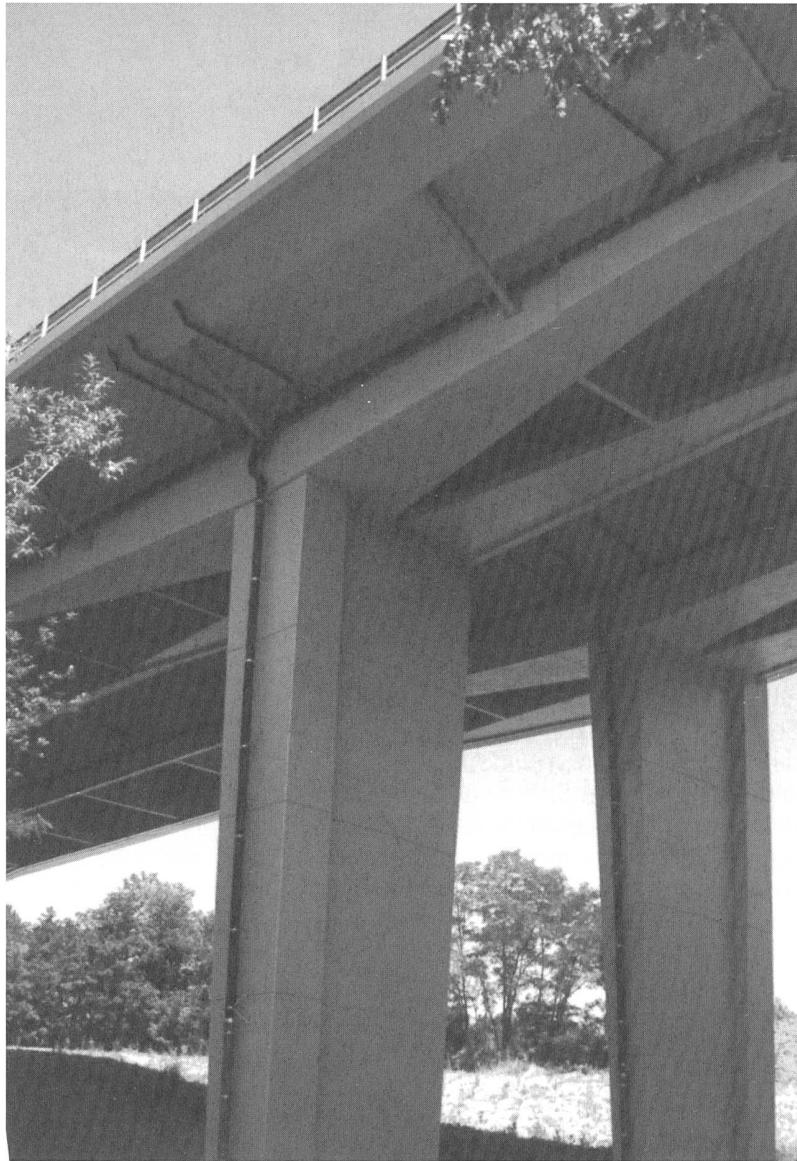
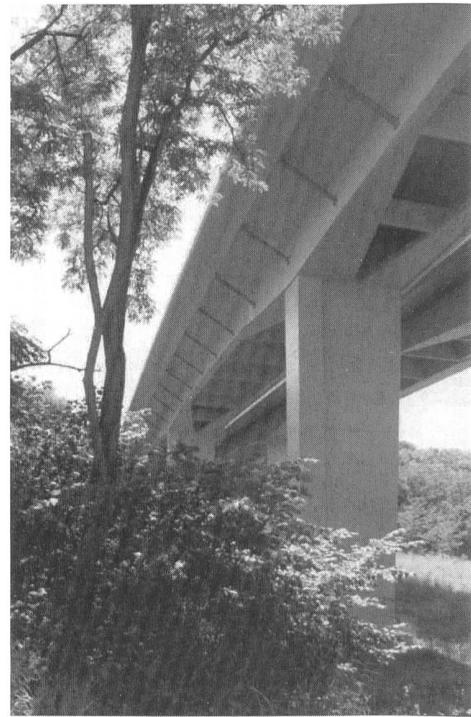
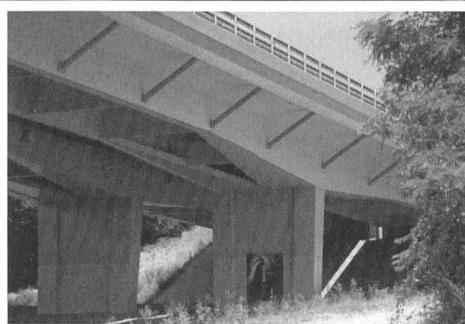
Genève

Autobahnbrücke über die Versoix bei Genf

Das Konzept für die Brückenverbreiterung (Ingenieurbüro Tremblet, Dr. J.-F. Klein) sah einen zusätzlichen Träger vor, der seitlich mit dem bestehenden Hauptträger verbunden wurde. Die Kragplatte dieses neuen Trägers wird durch geneigte Streben abgestützt. Dadurch wurde das Tragsystem, vor allem in Querrichtung, grundlegend verändert. Der bestehende Beton musste lokal instandgesetzt werden. Ein vollflächiger Oberflächenschutz verleiht dem Bauwerk eine neue Textur und eine einheitliche Farbe.

Dadurch wurde das Erscheinungsbild bewusst verändert. Die Brücke erscheint heute als neuzeitliches Bauwerk, das die modernen Bedürfnisse unserer Gesellschaft (Autobahnverkehr) ausdrücken soll. Das ursprüngliche Tragwerk als wichtiger Repräsentant der Kunstdächer der ersten Autobahnstrecken in der Schweiz kann nur noch mit «Spezialistenaugen» erkannt werden.

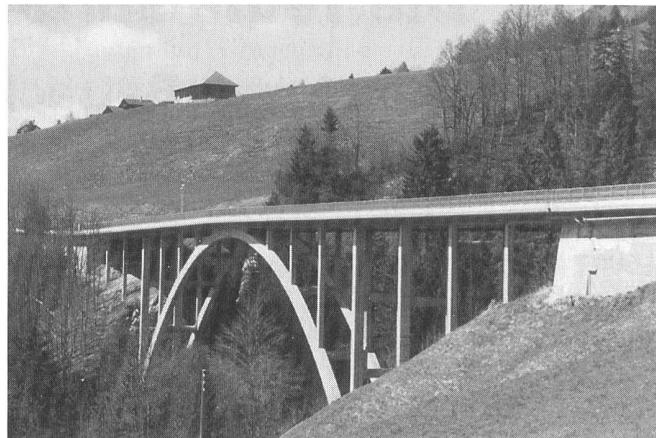
Javroz-Brücke bei Charmey

Die Javroz-Brücke bei Charmey FR (Baujahr 1950; Ingenieure Henri Gicot und Jean Barras) ersetzt eine genietete Stahlbogenbrücke aus dem 19. Jahrhundert. Die Brücke aus Stahlbeton mit einer Gesamtlänge von 170m hat einen Zwillingssbogen von 87m Spannweite. Diese Bogenbrücke ist für Bauten aus den 1950-er Jahren typisch in Bezug auf deren Eleganz, Transparenz und Einglie-

Das Ziel des in den Jahren 1999 und 2000 ausgeführten Eingriffs (Ingenieurbüro Benoît Stempfle) war, den künftigen Nutzungsanforderungen zu genügen, ohne dabei das Aussehen der Brücke wesentlich zu verändern. Der Fahrbahnträger wurde mit externen, zwischen den Fahrbahnträgern «versteckten» und vor Witterungseinflüssen geschützten Vorspannkabeln verstärkt, und die Korrosionsschäden des Fahrbahnträgers wurden gleichzeitig mit den Betonarbeiten für die Verbreiterung der Fahrbahnplatte behoben. Beim Betonieren der neuen Kragplatte wurden spezielle Massnahmen ergriffen, um eine aus Gründen der Dauerhaftigkeit unerwünschte Rissbildung zu begrenzen. Die Bauarbeiten mussten unter Aufrechterhaltung des Strassenverkehrs ausgeführt werden, was eine zusätzliche Herausforderung an die Ausführung war.

Gegenüber der ursprünglichen Brücke wurden die Abmessungen des Randabschlusses der verbreiterten Fahrbahnplatte bewusst grösser gewählt. Damit zeichnet sich die Fahrbahn stärker ab und stellt damit ein besseres optisches Gleichgewicht zum kräftigen Bogen her. Die Ästhetik der Brücke wurde damit sogar geringfügig verbessert.
