Artikel: Die historischen Brücken der Stadt Bern : die Erhaltung der

Hochbrücken am Beispiel der Kornhausbrücke

Die historischen Brücken der Stadt Bern

Die Erhaltung der Hochbrücken am Beispiel der Kornhausbrücke

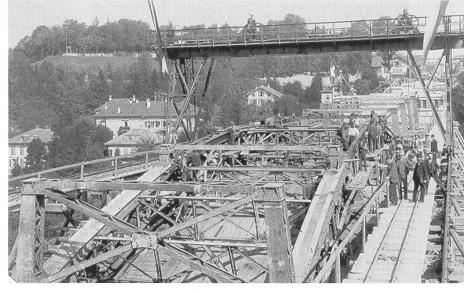
Kornhausbrücke, auf dem Lehrgerüst wird der Stahlbogen montiert (1897)
