<b>Zeitschrift:</b>	NIKE-Bulletin
<b>Herausgeber:</b>	Nationale Informationsstelle zum Kulturerbe
<b>Band:</b>	17 (2002)
<b>Heft:</b>	4: Bulletin
<b>Artikel:</b>	Die historischen Brücken der Stadt Bern : die Erhaltung der Hochbrücken am Beispiel der Kornhausbrücke
<b>Autor:</b>	Robellaz, René
<b>DOI:</b>	<a href="https://doi.org/10.5169/seals-727159">https://doi.org/10.5169/seals-727159</a>

# Die historischen Brücken der Stadt Bern

## Die Erhaltung der Hochbrücken am Beispiel der Kornhausbrücke

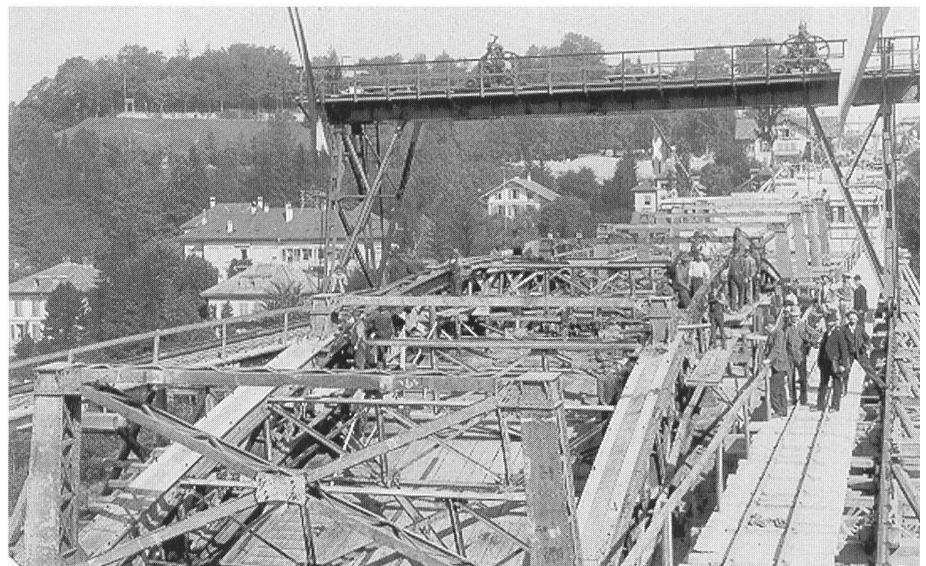
Kornhausbrücke, auf dem  
Lehrgerüst wird der Stahl-  
bogen montiert (1897)

Aus einem internationalen Wettbewerb geht 1895 das Projekt der Ingenieure Arthur & Hermann von Bonstetten, Paul Simons und Architekt Henry B. von Fischer als Sieger hervor. Ende August 1895 beginnen die Bauarbeiten und am 18. Juni 1898 weiht die Bevölkerung die Kornhausbrücke ein. Die Kornhausbrücke ist 355 m lang, 12.6 m breit und 48 m hoch; der grosse Gitterbogen überspannt den Aaregraben zwischen den beiden Hauptpfeilern mit einer Öffnung von 115 m. Das Gewicht der Stahlkonstruktion beträgt 1814 Tonnen (Thomas-

Flussstahl): der grosse Bogen ist 901 Tonnen schwer, die fünf kleinen Bögen mit den beiden Endfeldern wiegen zusammen 913 Tonnen. Die Pfeiler bestehen aus Beton und sind mit Jurakalkstein verkleidet. Der Hauptpfeiler auf dem rechten Aareufer steht auf 432 Hartholzpfählen; alle übrigen Teile sind flach fundiert.

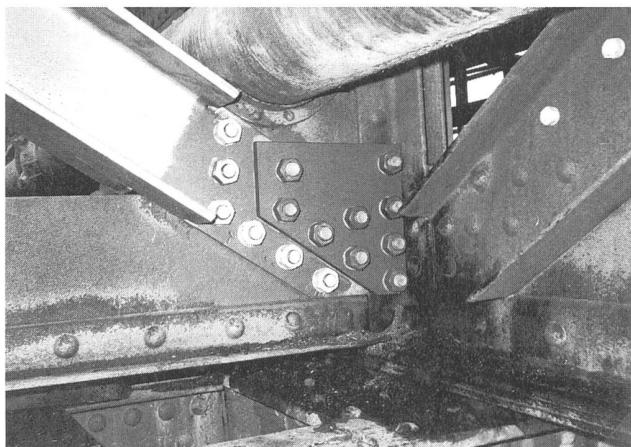
Kornhausbrücke, Erneuerung des Korrosionsschutzes am Bogen im Jahr 1998; der Umweltschutz verlangt das Sandstrahlen in einer Miniholzeinhausung.

Die Gesamterneuerung dauert von Anfang 1997 bis November 1998. Die Arbeiten umfassen zur Hauptsache den Einbau einer neuen, abgedichteten Fahrbahnplatte und einer elastischen Gleislagerung, eine Verstärkung der Tragkonstruktion sowie einen umfassenden Korrosionsschutz. Für den Einbau der neuen Fahrbahnplatte muss die Brücke vom 1. März bis 1. November 1997 für den Fahrzeugverkehr gesperrt werden. Die Trams werden durch Busse ersetzt. Für den Fussverkehr ist jederzeit mindestens einer der beiden Gehwege offen. Für Velos werden an den Brückenköpfen provisorische Abstellplätze eingerichtet. Der Individualverkehr wird umgelagert. Zu den wichtigsten Verkehrsmassnahmen gehört eine grossräumige, klare Signalisation der Umleitungen.
