Artikel: Engagement des Kulturgüterschutzes in Tschechien
Autor: Müller, Eduard
DOI: <https://doi.org/10.5169/seals-727180>

Engagement des Kulturgüterschutzes in

Tschechien

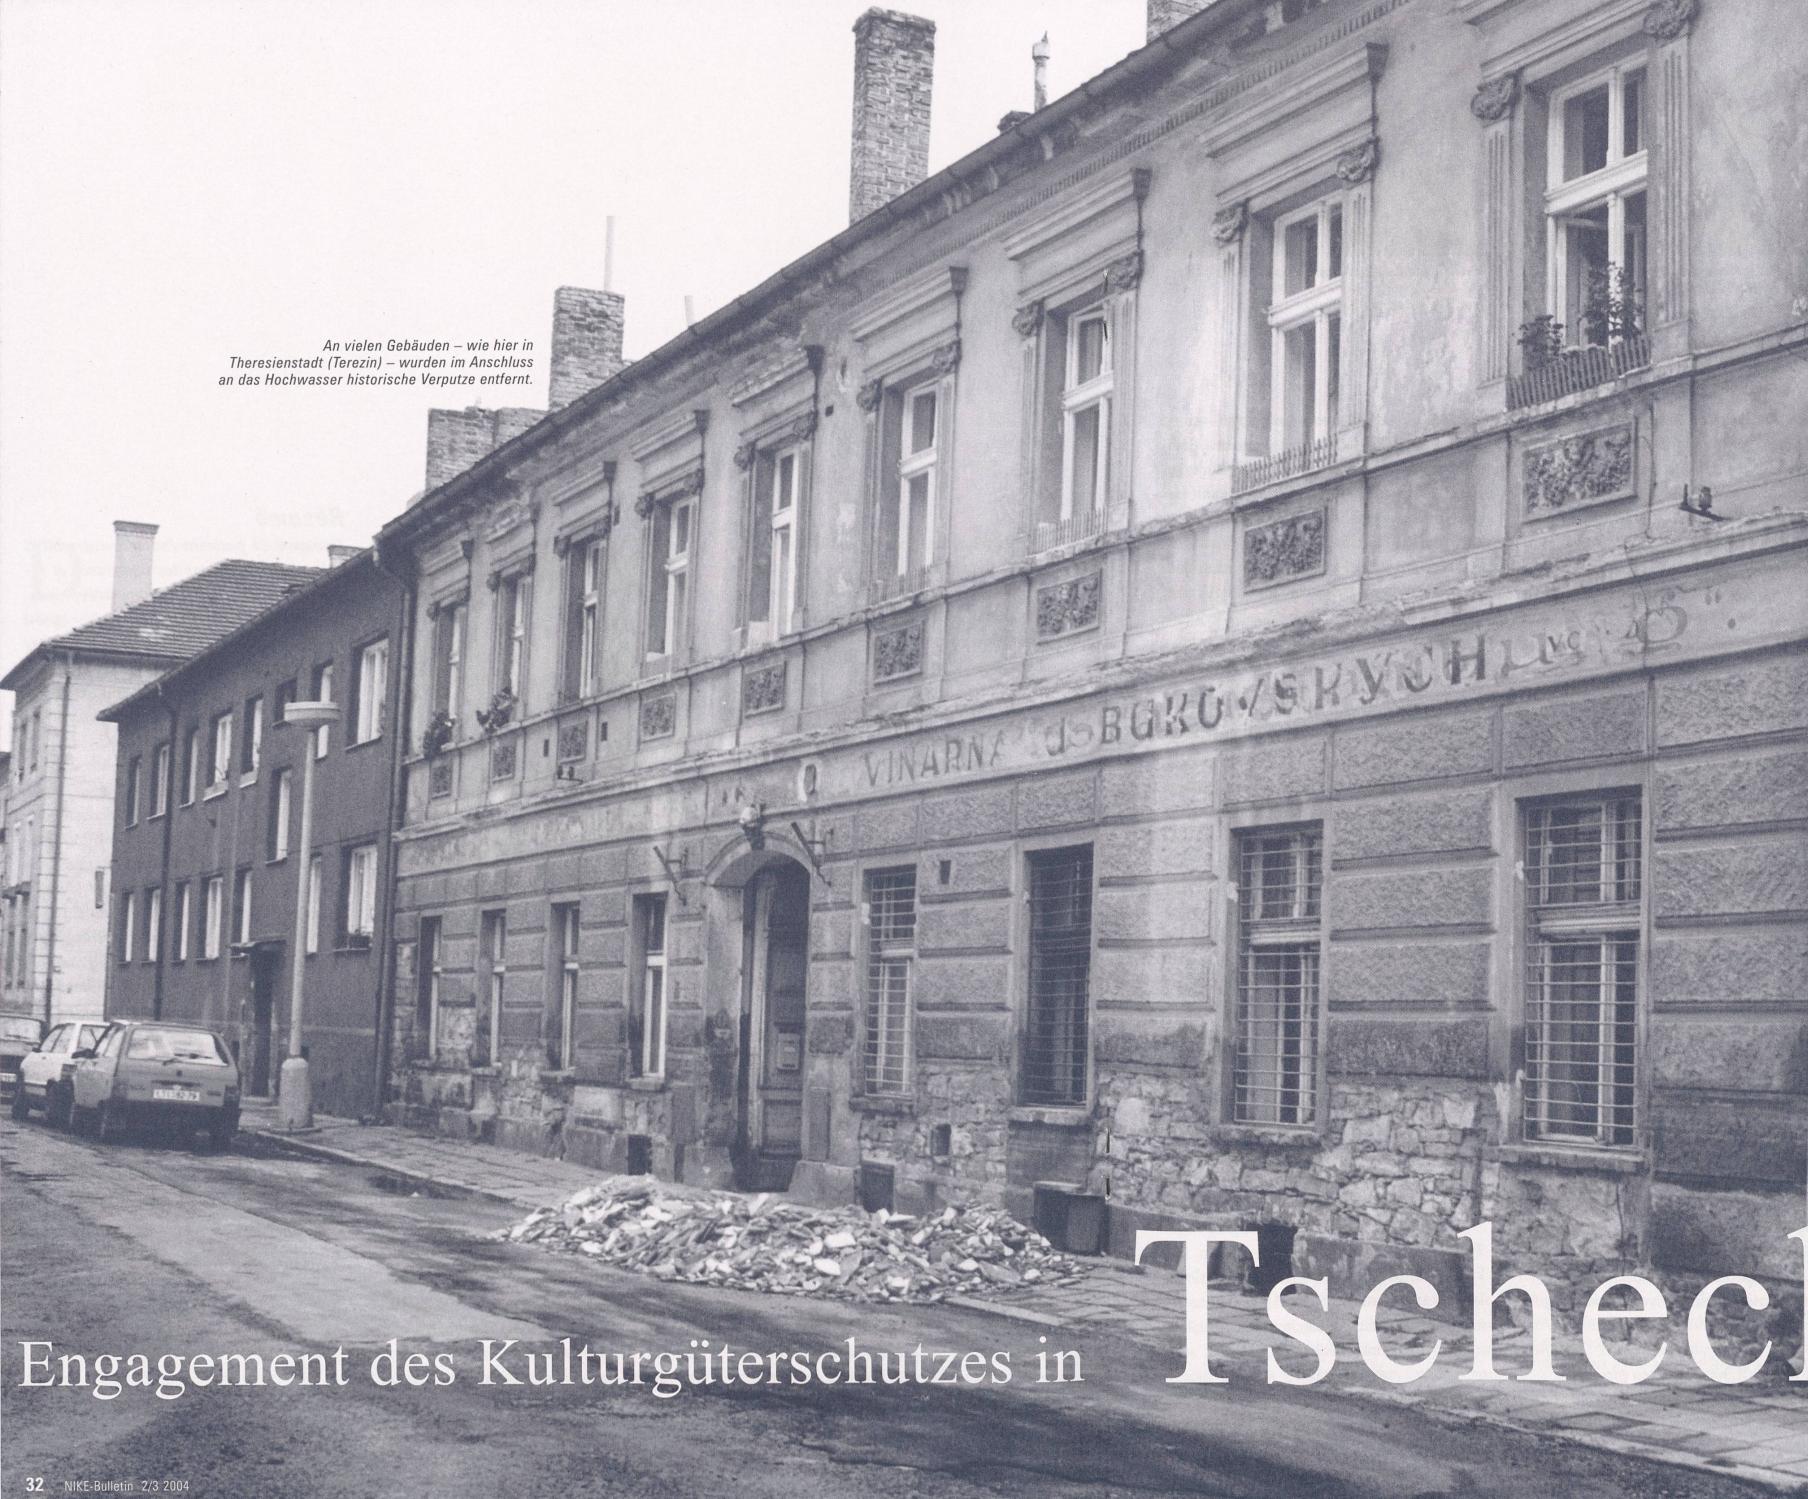
An vielen Gebäuden – wie hier in Theresienstadt (Terezín) – wurden im Anschluss an das Hochwasser historische Verputze entfernt.

In allen betroffenen Gebieten waren die Aufräumungsarbeiten unmittelbar nach dem Rückgang des Hochwasserstandes in Angriff genommen worden. Dabei hatte man in den Strassenzügen der Altstädte oftmals auch historische Putze abgeschlagen, was zu zusätzlichen Verlusten an kulturhistorisch bedeutender Substanz führte. Angesichts des grossen Umfangs der Katastrophe schienen die Instanzen der Denkmalpflege personell nicht mehr imstande zu sein, die notwendigen Fachberatungen allerorts sicherzustellen.

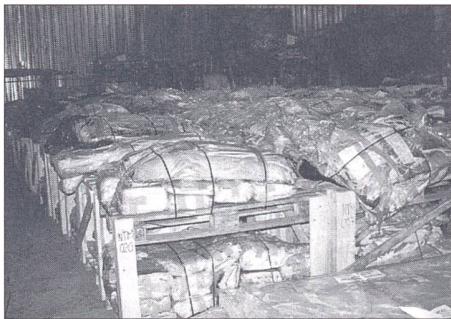
Auf Paletten gelagerte Archivalien in einem Kühlhaus ausserhalb Prags.

Früh zeigte es sich, dass das Archivgut besonders schwer betroffen war. Innert kürzester Zeit waren Tausende von Kubikmetern durchnässtes Archivmaterial und Bücher tief gefroren und in einem Grosskühlhaus ausserhalb Prags bei -24 °C eingelagert worden. Auch noch nach Wochen trafen von Aussenposten Lastwagen mit neuen Lieferungen ein. Die Zuordnung der Provenienz der angelieferten Archivalien sowie deren Dehydrierung stellten die Verantwortlichen vor immense logistische, technische und finanzielle Probleme. Allein die Kosten für das Kühlhaus, in dem wegen der Gefahr einer Kontamination keine Esswaren mehr gelagert werden konnten, beliefen sich laut Aussage des Chefrestaurators der Nationalbibliothek auf 3000 Franken pro Tag.

Die Schweiz entschloss sich deshalb, einen Dehydrierungstank nach Tschechien zu

senden und das notwendige Fachwissen zu vermitteln, wie diese Anlage zur beschädigungsfreien Sublimation des Wassers gehandhabt wird. Damit sollte rasch mit der Dehydrierung wichtiger Dokumente begonnen werden können. Es war aber auch von Anfang an klar, dass die immense Arbeit der Sichtung, Klassifizierung und Trocknung des eingelagerten Archivmaterials noch Jahre in Anspruch nehmen werden.

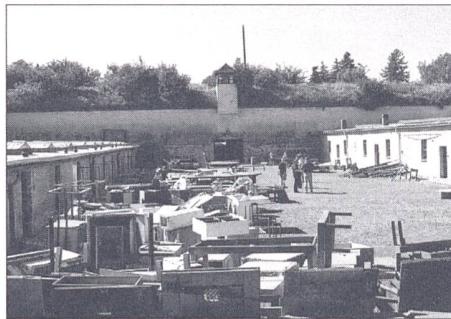
Der Hof IV der kleinen Festung Terezin war vier Meter hoch überflutet.

Der tiefer liegende Hof IV der kleinen Fes-

tung war rund vier Meter hoch überschwemmt gewesen. Das Mobiliar aus der Zeit des KZ, bestehend aus Pritschen, rohen Holztischen und Stühlen, befand sich noch einen Monat nach der Überflutung in stark durchnässtem Zustand. Bei den Aufräumungsarbeiten, ausgeführt durch Einheiten des Militärs, drohte die Ausstattung, deren sensible geschichtliche Bedeutung nicht angemessen erkannt wurde, durch unsachgemäße Handhabung zerstört zu werden. Hier konnte die Schweizer Delegation im beratenden Sinne aktiv werden. Es zeigte sich, dass keine Mittel vorhanden waren, um die dringendsten Arbeiten wie das Errichten eines Notdaches zum Schutz des im Freien gelagerten Mobiliars auszuführen.

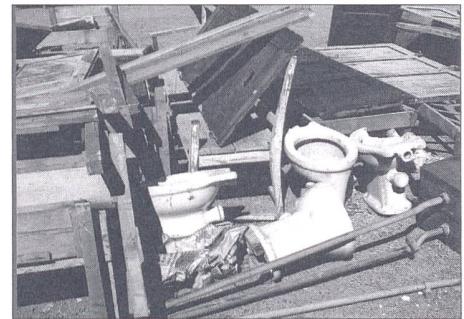
Problemtische Lagerbedingungen des KZ-Mobiliars in der kleinen Festung von Theresienstadt (Hof IV).

Das Expertenteam schlug deshalb vor, dass sich unser Land mit finanziellen Mitteln, aber auch mit Fachwissen bei der Instandstellung des Hofes IV der kleinen Festung in Terezin beteiligen sollte. Dabei legten die Schweizer Experten grossen Wert auf ein mit tschechischen Fachleuten gemeinsam zu erarbeitendes Konservierungskonzept, das der Authentizität des Denkmals höchste Priorität einräumte. Aus Gründen, die hier nicht weiter ausgeführt werden sollen, konnten sich in der Folge die Behörden der beiden Länder allerdings nicht auf die Modalitäten für eine Beteiligung der Eidgenossenschaft bei diesem Restaurierungsvorhaben einigen.

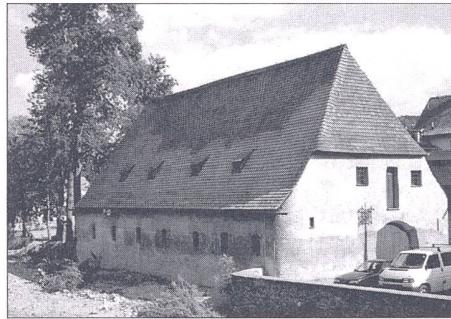
Viele Gebäude waren beim Höchststand des Hochwassers mehrere Tage geschoss hoch überflutet gewesen. Bemerkenswerterweise trockneten in der Folge jene Bauten, die traditionell mit Kalkmörtel verputzt waren und anorganische Farbanstriche aufwiesen, meist problemlos ab, währenddem bei der Verwendung organischen Materials oberhalb des Höchstwasserstandes Pilzbefall und Algenbildung beobachtet werden konnte. Nicht atmungsaktive Farbanstriche hatten auch zur Folge, dass sich Blasen bildeten und die Farbe aufbrach.

Mit Kalkmörtel verputzte Bauten wie dieses Ökonomiegebäude in Cesky Krumlow trockneten ohne Schäden aus.
