# Der Spagat zwischen Konservierung und Restaurierung am Beispiel «Landsitz Götzental»

von Margareta Schöchlin Die Konservierung und Restaurierung des in die Stuben des 423 Jahre alten Landsitzes Götzental in Dierikon im Kanton Luzern integrierten Mobiliars war in zweifacher Hinsicht eine Herausforderung. Einerseits galt es, den sehr unterschiedlichen Oberflächen in den drei Räumen «Götzenstube», «Salon» und «Jägerstube» Rechnung zu tragen; andererseits waren die Arbeiten so auszuführen, dass das historische Mobiliar täglich genutzt werden kann und trotzdem einen ästhetischen Eindruck hinterlässt. Dazu musste die Balance zwischen Restaurierung und Konservierung gefunden werden. Ein Werkstattbericht.

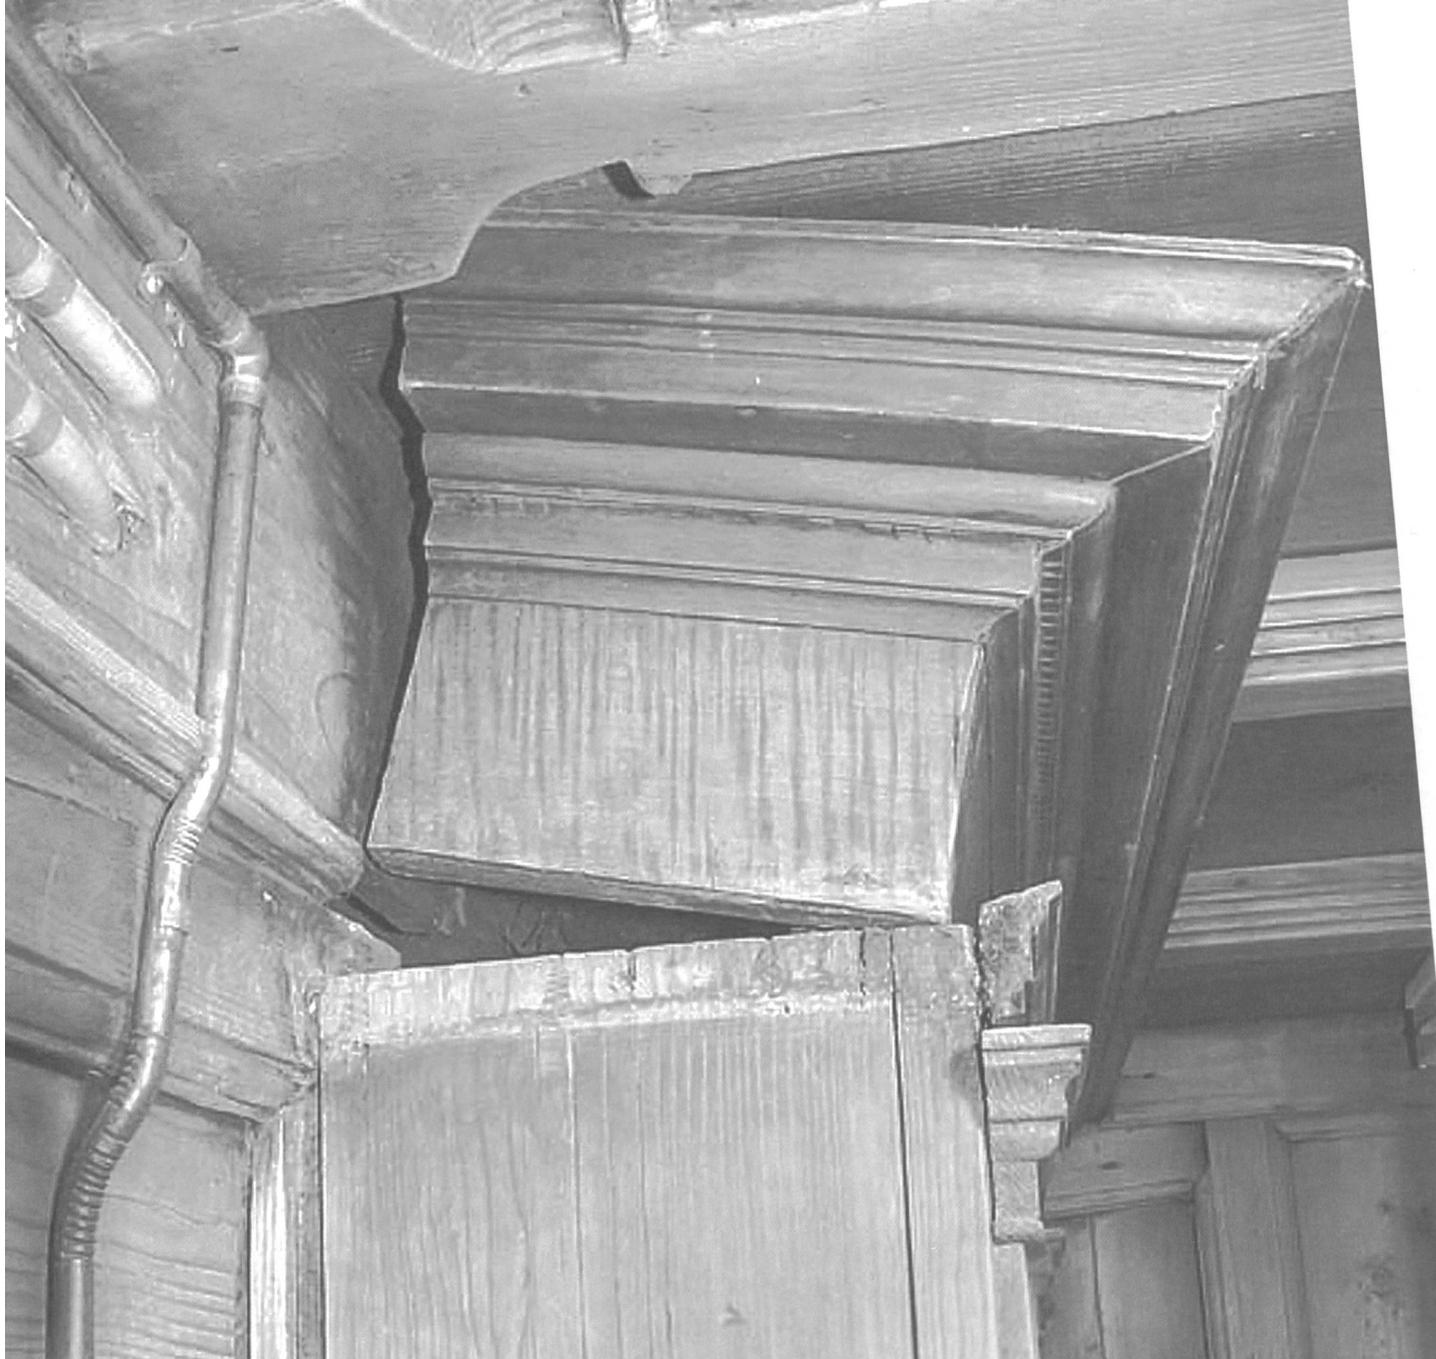
*Der Kranz auf dem Renaissance-Buffet in der Jägerstube wurde im Lauf der Jahrhunderte von der sich absenkenden Decke in diese Schieflage gezwungen.*

Besonders erwähnenswert ist dabei die Restaurierung / Konservierung des völlig desolaten Buffets in der Jägerstube, in der die damaligen Vertreter der Jägerzunft markante Spuren hinterlassen hatten. So zum Beispiel eine tellergrosse, 2,5 Zentimeter tiefe Brandstelle auf dem Buffet-Blatt aus massivem Nussbaumholz. Statt mit neuem Holz zu ergänzen, wurde diese ausgeschliffen – eine Arbeit, die viel Kopfzerbrechen bereitete.

Zudem musste zur Entfernung des schräg sitzenden Kranzes die Decke angehoben und der Kranz in der Höhe reduziert werden. Gleichzeitig war abgeplatzter Furnier zu festigen. Umfangreiche Fehlstellen waren zu ergänzen.

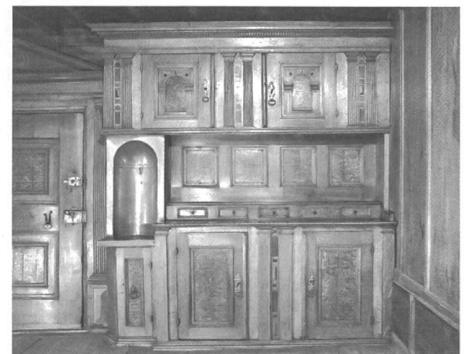
*So präsentiert sich das Renaissance-Buffet in der Götzenstube nach der Restaurierung.*

Die bestehenden Oberflächen in der Götzenstube und im Salon wurden mit Testbenzin gereinigt, verkrustete Bodenwichse mit Ethanol und Wärme entfernt und zuletzt die Fette und Wachse mit Ethylacetat gereinigt. Anschliessend galt es, die drei bestehenden Harzschichten mit der Ballentechnik zu vernetzen, glatt zu ziehen und dabei leicht auszudünnen, um eine bessere Holzsichtigkeit zu erreichen.
