Artikel: Le monument a fait peau neuve : splendeur retrouvée ou trahison?
Autor: Guex, François
DOI: <https://doi.org/10.5169/seals-727190>

Par François Guex

Le monument a fait peau neuve – splendeur retrouvée ou trahison?

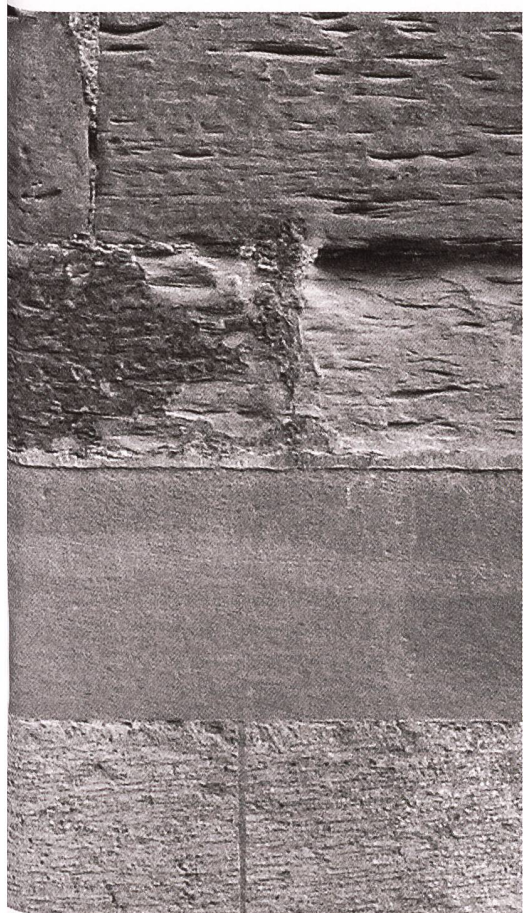
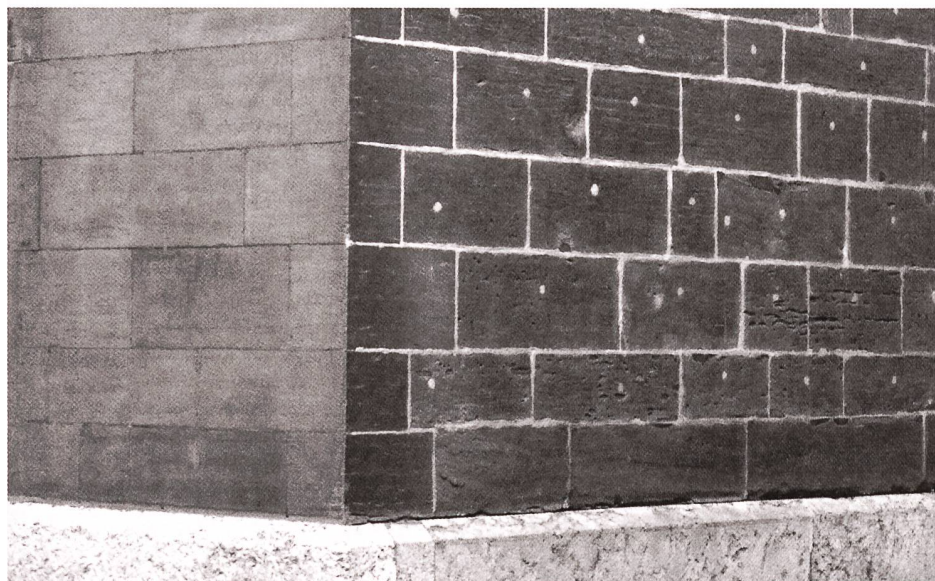
Fribourg, cathédrale St-Nicolas, contrefort du clocher (pied-droit sud du portail principal). Au-dessus du socle et de la première assise datant du XIX^e et du XX^e siècles, la maçonnerie du XIV^e siècle: à gauche la face ouest refaite à neuf au XX^e siècle, avec des joints en ciment, à droite la face sud après hydrogommage et jointoiement en 2008.

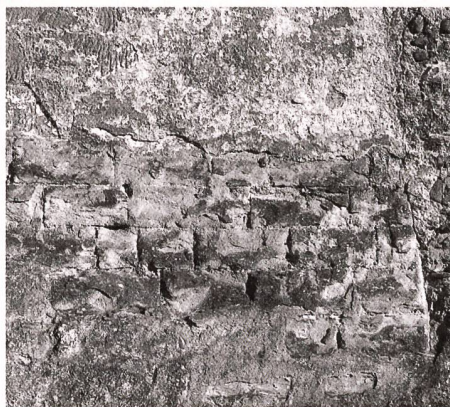
Fribourg, chœur de l'église de St-Maurice, XIV^e siècle; parement partiellement couvert d'un enduit de date incertaine. Quel état final faut-il envisager?
