Zeitschrift:	NIKE-Bulletin
Herausgeber:	Nationale Informationsstelle zum Kulturerbe
Band:	27 (2012)
Heft:	1-2
Artikel:	4 Beispiele für den unterschiedlichen Umgang mit Kunstwerken und Denkmälern aus Stein und Beton
Autor:	Hotz, Tobias
DOI:	https://doi.org/10.5169/seals-727037

Beispiele

Für den unterschiedlichen Umgang mit Kunstwerken und Denkmälern aus Stein und Beton

Von Tobias Hotz

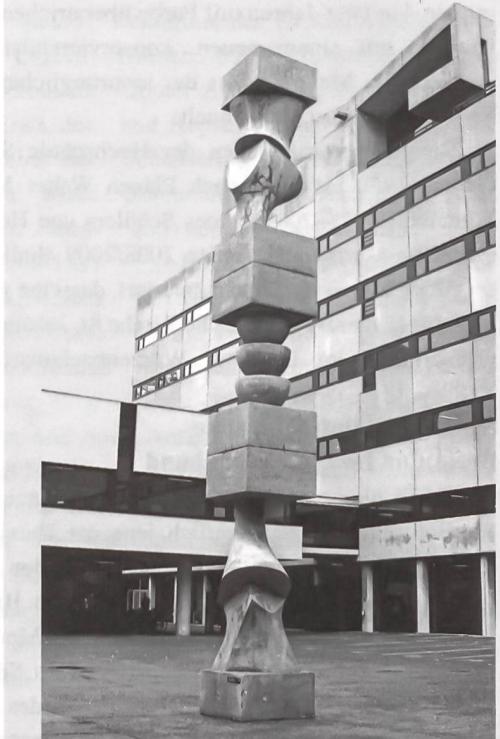
Gesamtansicht Arpsäule und Gewerbeschulgebäude nach der Sanierung.

Die Gesamtsanierungsarbeiten der Schulgebäude fanden 2008–2010 statt. In diesem Zusammenhang wurde die Betonsäule 2009 umfangreich restauratorisch und naturwissenschaftlich untersucht (Standsicherheit) und 2010 durch Conservatoren/Restauratoren restauriert. Die Betonsanierungsarbeiten an den Fassaden wurden durch eine Baumeisterfirma und die darauf liegenden und Beton imitierenden Retuschen durch eine Malerfirma (Kulissenmaler) ausgeführt.

Auf Grund ihrer einzigartigen Bedeutung und des speziellen Schadensbildes wurde der Arpsäule (Beispiel 1) eine besondere restauratorische Behandlung zu Teil. Das optische Erscheinungsbild ist durch nur wenige, kleinere Retuschen beruhigt worden und respektiert im Gesamten den «Altewert» des Objekts, wie er in den «Leitsätzen zur Denkmalpflege in der Schweiz» (Art. 4.5) verlangt und empfohlen wird. Im Kontext der Gesamtsanierungsarbeiten an der umgebenden Architektur entwickelte sich jedoch eine Diskussion über die Frage: Wie «schön» soll, darf oder muss ein gealtertes Kunstwerk nach seiner Restaurierung aussehen? Wo kippt das optische «face-lifting» über in ein «lifting to fake»? Eine interessante Gratwanderung.

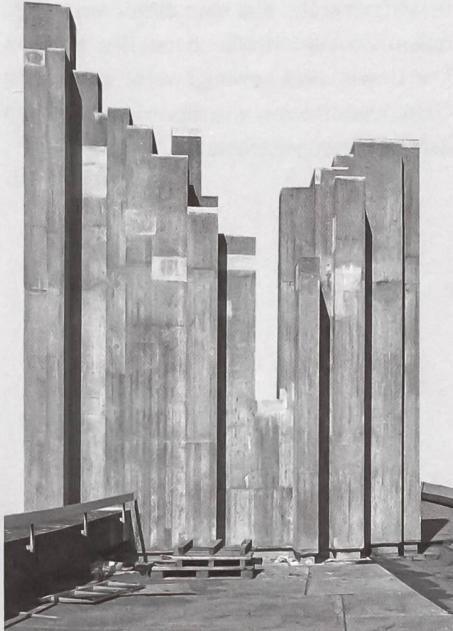
Die Betonplastik von Arnold d'Altri nach der Sanierung.

Das 13 Meter hohe Kunstwerk steht am Rand der Aussichtsterrasse des Pflegezentrums Bombach in Zürich. Das Gebäude wurde 2010–2011 umgebaut und saniert. Fehlstellen am gealterten Beton der Fassaden schloss die Baumeisterfirma mit einem kornlosen, pflegeleichten Kosmetikmörtel (wie am Gewerbeschulhaus in Basel). Um wieder ein ruhiges Erscheinungsbild zu erzielen, wurden sämtliche Architekturoberflächen aus Beton deckend grau gestrichen. Auch die Betonplastik von d'Altri wurde mit der gleichen Methode von der Baumeisterfirma «saniert». Auf einen finalen Deckanstrich wurde hier aber vorerst verzichtet.

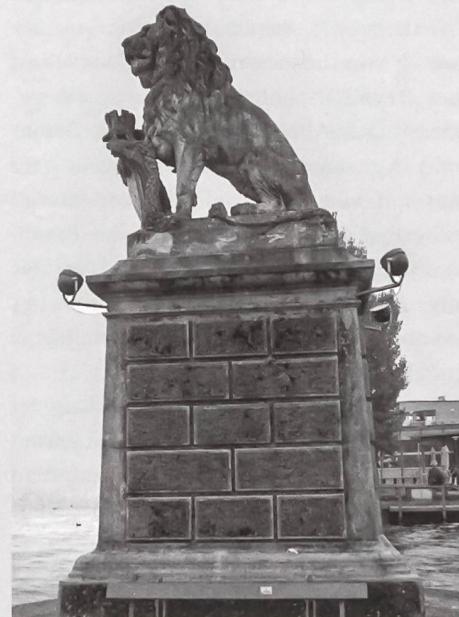
Das Monument am Hafen Enge in Zürich. Das fast acht Meter hohe Monument aus grauem «Zementstein» war ursprünglich weiss gestrichen, vermutlich um Carrara-Marmor zu imitieren.

Das vier Meter hohe Postament mit dem rund 3,50 Meter hohen Löwen darauf, steht bei der Schiffseinfahrt zum Hafen Enge in Zürich. Aufgrund seiner Entstehungszeit kann das Monument zur ersten Generation Denkmale aus «Zementstein» gezählt werden und ist darum, nicht zuletzt auch wegen seiner Grösse und Darstellung, als selten und aussergewöhnlich einzustufen. Recherchen bezüglich seiner kunsthistorischen und materialtechnologischen Entstehung sowie über den Künstler sind im Gange. Erst kürzlich wurden Voruntersuchungen durchgeführt. Das Monument weist teilweise starke Schäden auf, was bis zur Absturzgefahr einiger Partien reicht. Weitere materialtechnologische Untersuchungen und die Entwicklung eines Konservierungskonzeptes zeichnen sich ab. Interessanterweise wurden bei den Untersuchungen mindestens zwei deckende, weisse Farbanstriche gefunden. Sollte damit vielleicht das bis dahin verwendete, edlere aber auch viel teurere Material «weisser Marmor» imitiert werden?¹

Eine spannende Diskussion erwartet die Verantwortlichen noch beim Betonmonument (Beispiel 3). Beim ersten Treffen wurde die Meinung geäussert, dass der Löwe nicht «perfekt» aussehen müsse, da er ja Wind und Wetter ausgesetzt und alt sei. Dies dürfte schwierig einzuhalten sein, sofern sich der erste Befund eines deckenden, weissen Anstrichs als original bestätigen sollte und man diesen ursprünglichen Zustand wieder herstellen möchte. Der Löwe würde zwangsläufig «in neuem Glanz erstrahlen», wie aus Marmor, wenn auch nur vorübergehend.

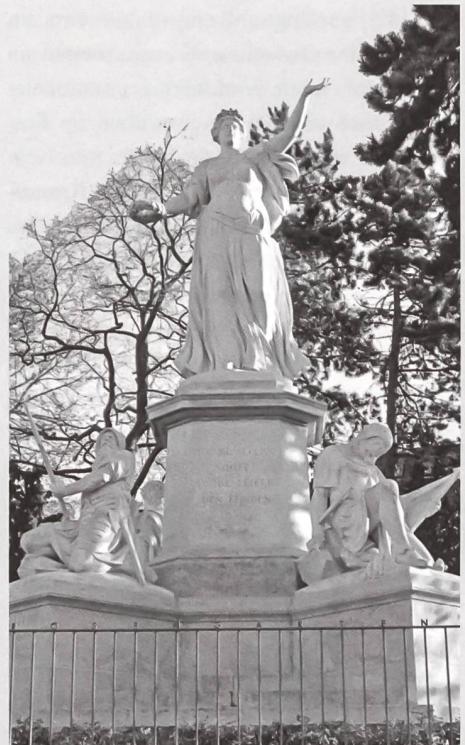
Das St. Jakobs-Denkmal nach der Restaurierung. Die Figuren sind aus weissem Carrara-Marmor, die Postamente aus hellem Solothurner Kalkstein, aktuell weiss überstrichen.

Das etwa sieben Meter hohe Denkmal steht in unmittelbarer Nähe des Sommercinos an der St. Jakobsstrasse in Basel. Die Figurengruppe aus Carraramarmor wurde von Schlöth in Rom gehauen und mit der Bahn über die damals neue Brennerstrecke nach München und weiter nach Basel transportiert. Das Marmordenkmal war seit jeher steinsichtig, musste im Verlaufe der Jahrzehnte jedoch immer wieder reinigende und «pflegende» Behandlungen mit Technologien der Zeit wie u.a. Säuren, Wachse etc. über sich ergehen lassen. Die jüngsten Restaurierungsarbeiten wurden 2010 mit einem weissen Anstrich/Schlämme an den Skulpturen sowie an den Postamenten abgeschlossen.

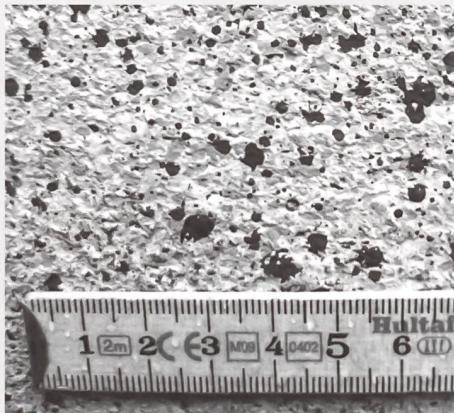
Fassade der Gewerbeschule im Schlusszustand:
Quadratmetergross angebrachte kulissenmalerische
Kleckse und Farbspritzer als Imitation für verwitterten
Beton, im Stil des «Pointillismus».

Aus materialtechnologischer Sicht wird schon mit der Verwendung von konfektioniertem Kosmetikmörtel auf gealterten Betonoberflächen ein Präjudiz geschaffen, optische Auffälligkeiten mit einem Farbsystem zweidimensional zu korrigieren.

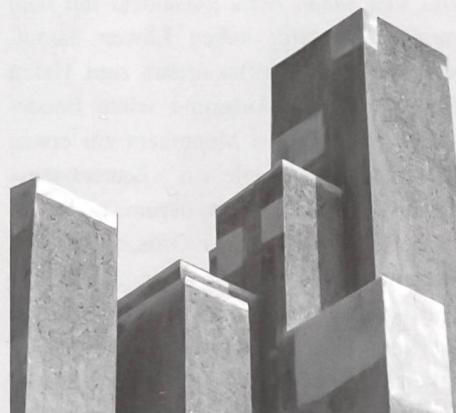
Optisch störende Mörtelergänzungen aus
gebrauchsfertigem Beton-Kosmetikmörtel an der
Beton Skulptur von d'Altri.

Die Massnahmen am Kunstwerk von d'Altri (Beispiel 2) und das daraus entstandene unglückliche Erscheinungsbild verlangen nachträglich nach Korrekturen. Ein deckender grauer Anstrich wie bei der Fassade widerspricht der künstlerischen Intention der Materialsichtigkeit und kann nicht in Frage kommen. Grossflächig verspritzte Retuschen wie an den Fassaden des Basler Gewerbeschulhauses würden das Gesamtbild für die kommenden Jahre optisch beruhigen. Es liegt jedoch auf der Hand, dass die partielle Farbhaut (wie der deckende Anstrich auch) der Verwitterung auf Dauer nicht, oder nur mit ständiger Wiederholung, standhalten wird, genauso wenig wie die ursprüngliche Zementhaut des Betons. Nachhaltigkeit sowie ein gemeinsames Altern des originalen Betons und der neuen Mörtelergänzungen wäre nur mit einer aufwändigen Entrestaurierung und einem Nachmischen der Betonrezeptur, sowie dem Nachstellen der körnigen Oberflächenstruktur während des Abbindevorgangs und der Mörtelpflege möglich.

Es müsste kurz- und mittelfristig lediglich mit einer ungleichmässigen Ansiedlung des biogenen Bewuchs aufgrund des unterschiedlichen pH-Wertes des Mörtels gerechnet werden. Im Weiteren bestätigt dieser Fall, dass sich die Auftraggeber die Frage der Qualifikation des Ausführenden vorher stellen sollten. Ebenso sind in solchen Fällen Bemusterungsflächen wichtig und unumgänglich.

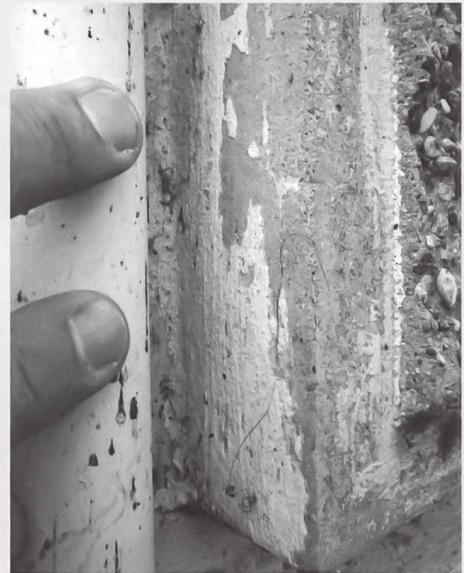
An witterungsgeschützten Stellen des Monuments am
Hafen Enge sind noch Rückstände der weissen
Schlämme/Anstrichs erkennbar.

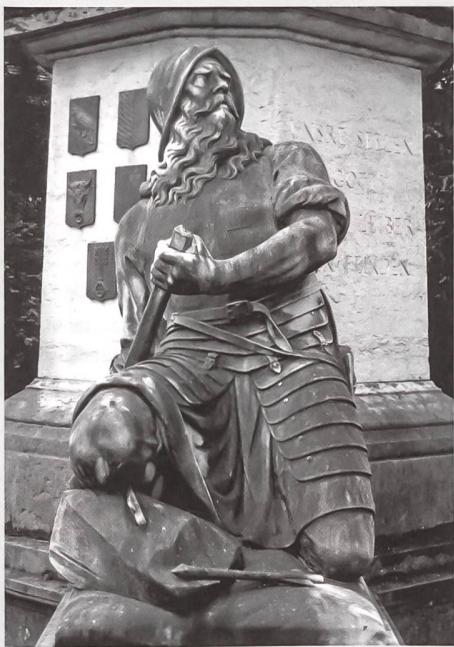
Der «Hellebardier» des St. Jakobs-Denkmales im Vorzustand. Frühere Paraffinbehandlungen haben nachweislich die verstärkte Verschmutzung verursacht.

Einige Fragen wirft die finale Oberflächenbehandlung am Marmordenkmal (Beispiel 4) auf. Das spätklassizistische Denkmal ist in einer Zeit entstanden in welcher Farbe auf Marmor kein Thema war, im Gegenteil. Aber vermutlich erschien das Denkmal auch nach der, wegen einer früheren Paraffinbehandlung, schwierigen Reinigung als zu wenig repräsentabel, so dass ihm unter dem Deckmantel «schützende Opferschicht auftragen», ein weisser Anstrich verpasst wurde. Was wohl Schlöth dazu sagen würde?

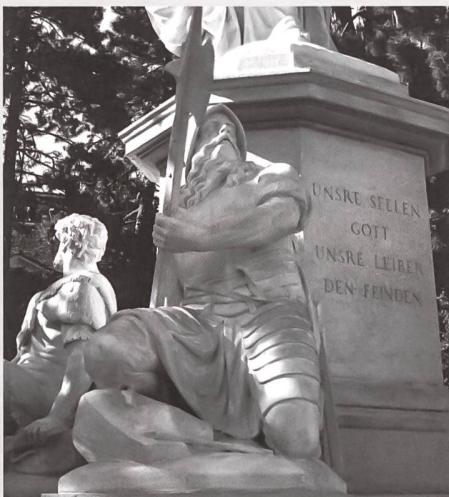
Der «Hellebardier» aus weissem Marmor mit weissem Anstrich im Schlusszustand.
