Zeitschrift: NIKE-Bulletin

Band: 32 (2017)

Artikel: Junge Baudenkmale : neue Erhaltungsprobleme

Autor: Haupt, Isabelle

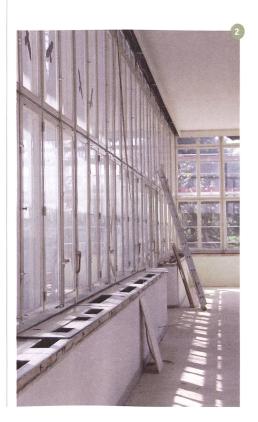
Abb. 2:

Möhlin, Bat'a-Clubhaus, Hannibal Naef, 1948. Ersatz von Glanz-Eternit-Platten, 2015.

Was tun, wenn wie beim 1948 von Hannibal Naef (1902-1979) erbauten Clubhaus für die Bat'a-Kolonie bei Möhlin (AG) für die Abdeckungen der Heizung Glanz-Eternit-Platten gewählt wurden, die den einstigen Wunderbaustoff Asbest enthalten? Bei intakten Platten geht von dem festgebundenen Asbest, wie sich auch mit Raumluftmessungen belegen lässt, keine Gefahr aus. Sicherzustellen ist aber, dass solche Platten intakt bleiben und die Nutzer informiert sind und einen entsprechenden Umgang mit dem

Ersatz zerbrochener, nicht reparaturfähiger Den massiven Zuwachs an neuen Baumate-Platten zeigt sich ein Paradoxon, dem man bei der Instandsetzung von Nachkriegsbauten ab und an begegnet: Die Auswechslung eines Industrieprodukts kann in gewissen Fällen nur mit handgefertigten Unikaten bewerkstelligt werden. (Abb. 2)

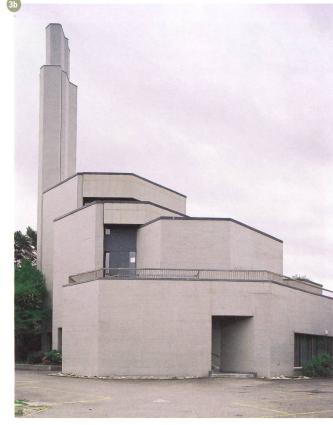
Abb. 3a, b:

Buchs, Kirche St. Johannes Evangelist, Hanns A. Brütsch, 1965-67. Bauzeitlicher Zustand und nach der Sanierung 1988 mit den verkleideten Leca-Betonelementen.

Neben dem Einsatz neuer Materialien wurden in der Nachkriegszeit bekannten Materialien wie Beton neue ästhetische Qualitäten zugesprochen. Der materialsichtige Einsatz und die vom Abdruck rauer Schalungsbretter geprägten Oberflächen stellten nun auch für Sakralbauten wie die 1965-67 von Hanns A. Brütsch (1916-1997) erbaute Kirche St. Johannes Evangelist in Buchs eine adäquate Lösung dar. Die aus Leca-Beton gefertigten Elemente über den grossen Fensteröffnungen, die durch den Zusatz von Blähton leichter sind, fügten sich harmonisch in das Gesamtbild ein, alterten aber schlechter, weshalb sie bei einer umfassenden Sanierung 1988 verkleidet wurden. Die Restaurierung der Restaurierung ist gerade bei Sichtbetonbauten ein aktuelles Thema. Zumeist wird bei der Betonsanierung aufgrund von Garantieansprüchen auf Industrieprodukte zurückgegriffen, die zwar eine Annäherung an das ursprüngliche Erscheinungsbild von Sichtbetonbauten ermöglichen, aber auch nicht mehr. Die Ästhetik gealterten Sichtbetons und seiner Patina fällt so zumeist technisch bewährten Reprofilierungsmörteln und Lasuren zum Opfer. (Abb. 3 a, b)

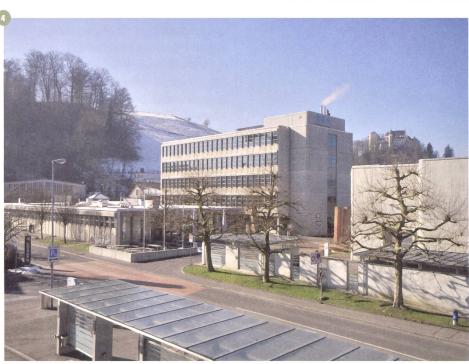
Abb. 4:

Lenzburg, Hauptgebäude der Berufsschule, Zimmerli und Blattner, 1976. Foto nach der energetischen Ertüchtigung durch Husistein & Partner AG.

Das 1976 in Betrieb genommene Schulgebäude der Architektengemeinschaft Zimmerli und Blattner ist ein fünfgeschossiger Baukörper, der durch das Zusammenspiel von Sichtbetonelementen und der Vorhangfassade aus eloxiertem Aluminium geprägt ist. 2007 hat die Einwohnergemeinde Lenzburg einen Wettbewerb für einen Fassaden-

ersatz ausgeschrieben, da es im «Sommer [...] viel zu heiss und im Winter zu kalt»10 war. Jedoch wurde das Projekt zurückgestellt und die Planung erst 2012 wieder aufgenommen. Dieser zeitliche Abstand erlaubte es den Wettbewerbsgewinnern, den Blickwinkel nochmals zu weiten und so schlug der Architekt Philipp Husistein vor, im «Rahmen eines Variantenvergleichs [...] verschiedene Szenarien für die Erneuerung der Fassade» zu untersuchen, wobei «energetische Anforderungen, Raumklima, Termine und Grobkostenschätzungen»¹¹ wichtige Kriterien darstellen sollten. Die Architekten bildeten hierfür ein interdisziplinäres Team, das die Fachbereiche Architektur, Baumanagement und Logistik, Haustechnik und Energie abdeckte und zogen einen Spezialisten für thermischdynamische Raumklimasimulationen bei. Das Variantenstudium zeigte überraschenderweise, dass besonders die sommerliche Überhitzung ein Problem darstellt. Die Überhitzungsstunden hätten bei einer sehr gut gedämmten neuen Gebäudehülle aber nur über eine aktive Kühlung in der Übergangszeit und im Sommer reduziert werden

können. Entgegen den Wettbewerbsvorgaben wurde so nach einer zweijährigen Planungszeit die Vorhangfassade 2014 bis 2015 etappenweise ertüchtigt, indem auf Basis der gesamtheitlichen Betrachtung lediglich das Fensterglas durch ein modernes Wärmeschutzglas ersetzt wurde. 12 Ein Fassadenersatz hätte hingegen, wie der Architekt feststellte, dazu geführt, dass die bei der Kühlung «anfallende Wärme in die Umgebungsluft verpufft [...]. Oder anders ausgedrückt: Wäre die Sanierungsvorgabe 2007 umgesetzt worden, hätten sich die klimatischen Raumbedingungen insgesamt verschlechtert statt verbessert!»¹³ Statt dem reflexartigen Schrei nach Totalersatz lohnt sich gerade bei Vorhangfassaden eine sorgfältige Bestandsaufnahme und Planung sowie ein Denken in Varianten. (Abb. 4, 5)

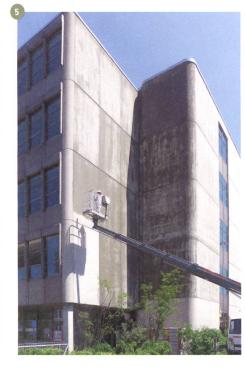
Abb. 5:

Lenzburg, Hauptgebäude der Berufsschule: Reinigung der Sichtbetonfassade, 2015.

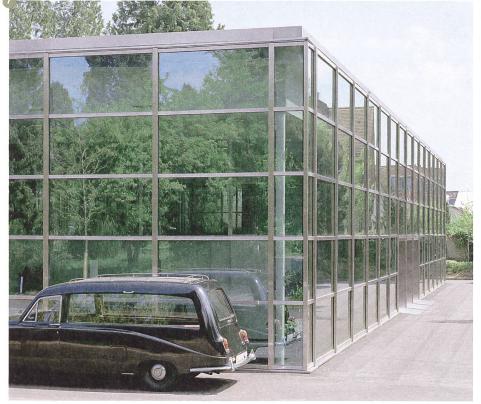
Abb. 7: Aarau, Neue Abdankungshalle, Alfons Barth und Hans Zaugg, 1968. Zustand nach der 2007-2008 von Husistein & Partner AG durchgeführten Sanierung.

Instandsetzungen, Reparaturen und auch manchmal unumgängliche Ersatzmassnahmen bei schützenswerten Bauten der Nachkriegszeit verdienen eine differenzierte Planung und Vorgehensweise, bei der Experten unterschiedlicher Fachrichtungen zusammenarbeiten. Junge Baudenkmale verdienen darüber hinaus aber auch, dass Eigentümer, Planer und Denkmalpfleger sich ab und an die Grundsatzfrage stellen, was unsere Denkmale leisten können müssen und was nicht – denn es verlangt ja auch niemand, dass man aus einem Oldtimer ein Hybrid-Fahrzeug macht. (Abb. 7)
