Artikel: Junge Baudenkmale : neue Erhaltungsprobleme
Autor: Haupt, Isabelle
DOI: <https://doi.org/10.5169/seals-781048>

Junge Baudenkmale

Neue Erhaltungsproblematiken

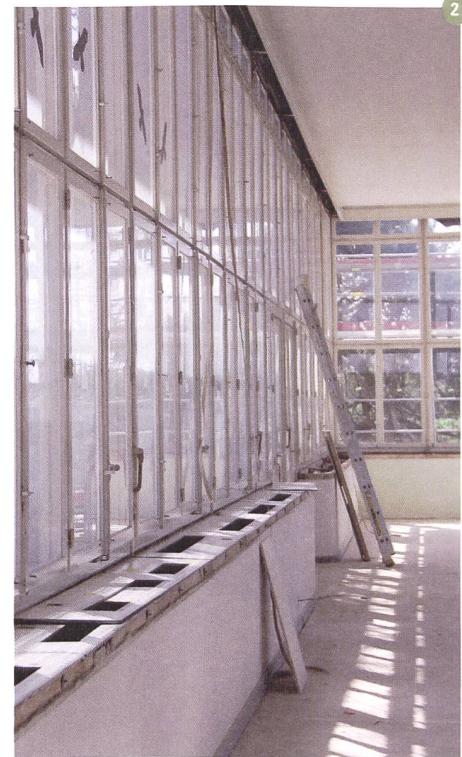
Abb. 2:
Möhlin, Bat'a-Clubhaus,
Hannibal Naef, 1948. Ersatz
von Glanz-Eternit-Platten,
2015.

Was tun, wenn wie beim 1948 von Hannibal Naef (1902–1979) erbauten Clubhaus für die Bat'a-Kolonie bei Möhlin (AG) für die Abdeckungen der Heizung Glanz-Eternit-Platten gewählt wurden, die den einstigen Wunderbaustoff Asbest enthalten? Bei intakten Platten geht von dem festgebundenen Asbest, wie sich auch mit Raumluftmessungen belegen lässt, keine Gefahr aus. Sicherzustellen ist aber, dass solche Platten intakt bleiben und die Nutzer informiert sind und einen entsprechenden Umgang mit dem

schadstoffbelasteten Material pflegen. Beim Ersatz zerbrochener, nicht reparaturfähiger Platten zeigt sich ein Paradoxon, dem man bei der Instandsetzung von Nachkriegsbauten ab und an begegnet: Die Auswechslung eines Industrieprodukts kann in gewissen Fällen nur mit handgefertigten Unikaten bewerkstelligt werden. (Abb. 2)

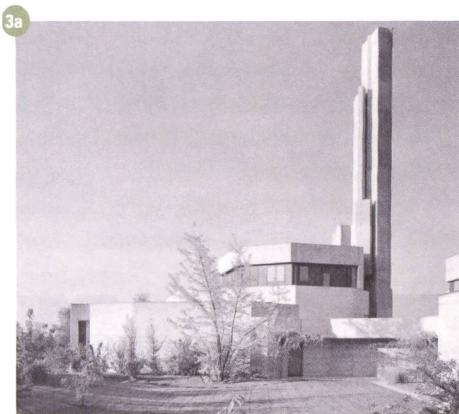
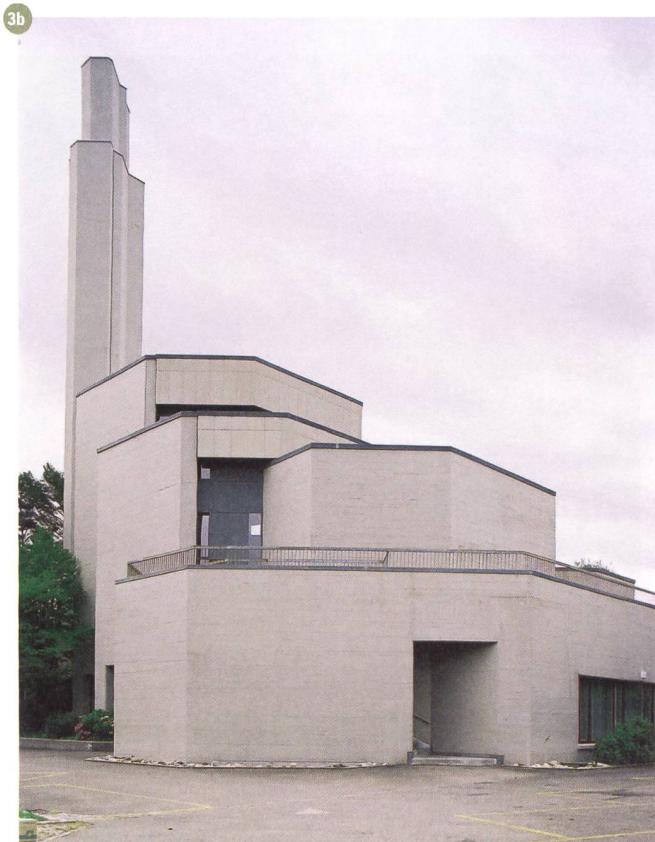
Abb. 3a, b:
Buchs, Kirche
St. Johannes Evangelist,
Hanns A. Brütsch, 1965–67.
Bauzeitlicher Zustand und
nach der Sanierung 1988
mit den verkleideten Leca-
Betonelementen.

Neben dem Einsatz neuer Materialien wurden in der Nachkriegszeit bekannte Materialien wie Beton neue ästhetische Qualitäten zugesprochen. Der materialsichtige Einsatz und die vom Abdruck rauer Schalungsbretter geprägten Oberflächen stellten nun auch für Sakralbauten wie die 1965–67 von Hanns A. Brütsch (1916–1997) erbaute Kirche St. Johannes Evangelist in Buchs eine adäquate Lösung dar. Die aus Leca-Beton gefertigten Elemente über den grossen Fensteröffnungen, die durch den Zusatz von Blähton leichter sind, fügten sich harmonisch in das Gesamtbild ein, alterten aber schlechter, weshalb sie bei einer umfassenden Sanierung 1988 verkleidet wurden. Die Restaurierung der Restaurierung ist gerade bei Sichtbetonbauten ein aktuelles Thema. Zumeist wird bei der Betonsanierung aufgrund von Garantieansprüchen auf Industrieprodukte zurückgegriffen, die zwar eine Annäherung an das ursprüngliche Erscheinungsbild von Sichtbetonbauten ermöglichen, aber auch nicht mehr. Die Ästhetik gealterten Sichtbetons und seiner Patina fällt so zumeist technisch bewährten Reprofilierungsmörteln und Lasuren zum Opfer. (Abb. 3 a, b)

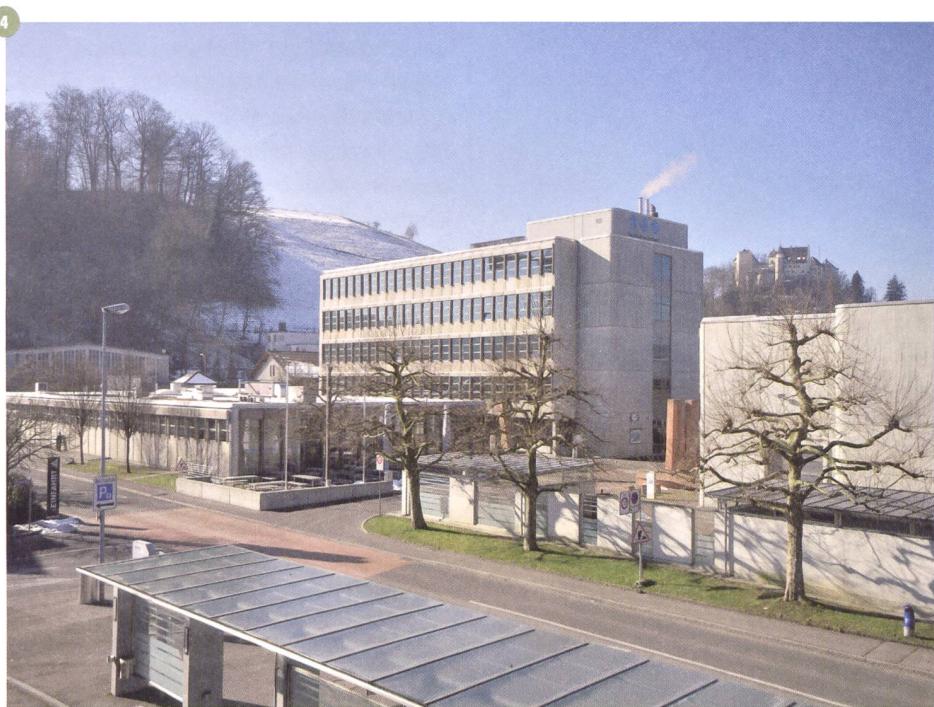
Abb. 4:
Lenzburg, Hauptgebäude
der Berufsschule, Zimmerli
und Blattner, 1976. Foto
nach der energetischen Er-
tüchtigung durch Husistein
& Partner AG.

Das 1976 in Betrieb genommene Schulgebäude der Architektengemeinschaft Zimmerli und Blattner ist ein fünfgeschossiger Baukörper, der durch das Zusammenspiel von Sichtbetonelementen und der Vorhangsfassade aus eloxiertem Aluminium geprägt ist. 2007 hat die Einwohnergemeinde Lenzburg einen Wettbewerb für einen Fassaden-

ersatz ausgeschrieben, da es im «Sommer [...] viel zu heiss und im Winter zu kalt»¹⁰ war. Jedoch wurde das Projekt zurückgestellt und die Planung erst 2012 wieder aufgenommen. Dieser zeitliche Abstand erlaubte es den Wettbewerbsgewinnern, den Blickwinkel nochmals zu weiten und so schlug der Architekt Philipp Husistein vor, im «Rahmen eines Variantenvergleichs [...] verschiedene Szenarien für die Erneuerung der Fassade» zu untersuchen, wobei «energetische Anforderungen, Raumklima, Termine und Grobkostenschätzungen»¹¹ wichtige Kriterien darstellen sollten. Die Architekten bildeten hierfür ein interdisziplinäres Team, das die Fachbereiche Architektur, Baumanagement und Logistik, Haustechnik und Energie abdeckte und zogen einen Spezialisten für thermisch-dynamische Raumklasimulationen bei. Das Variantenstudium zeigte überraschenderweise, dass besonders die sommerliche Überhitzung ein Problem darstellt. Die Überhitzungsstunden hätten bei einer sehr gut gedämmten neuen Gebäudehülle aber nur über eine aktive Kühlung in der Übergangszeit und im Sommer reduziert werden

können. Entgegen den Wettbewerbsvorgaben wurde so nach einer zweijährigen Planungszeit die Vorhangsfassade 2014 bis 2015 etappenweise ertüchtigt, indem auf Basis der gesamtheitlichen Betrachtung lediglich das Fensterglas durch ein modernes Wärmeschutzglas ersetzt wurde.¹² Ein Fassadenersatz hätte hingegen, wie der Architekt feststellte, dazu geführt, dass die bei der Kühlung «anfallende Wärme in die Umgebungsluft verpufft [...]. Oder anders ausgedrückt: Wäre die Sanierungsvorgabe 2007 umgesetzt worden, hätten sich die klimatischen Raumbedingungen insgesamt verschlechtert statt verbessert!»¹³ Statt dem reflexartigen Schrei nach Totalersatz lohnt sich gerade bei Vorhangsfassaden eine sorgfältige Bestandsaufnahme und Planung sowie ein Denken in Varianten. (Abb. 4, 5)

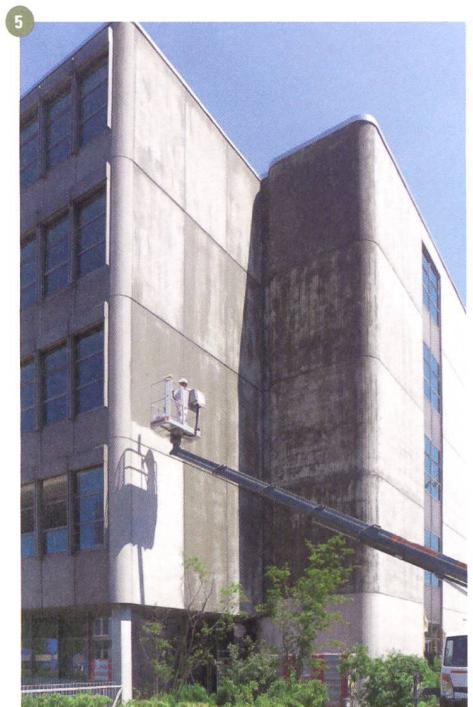
Abb. 5:
Lenzburg, Hauptgebäude
der Berufsschule:
Reinigung der Sichtbeton-
fassade, 2015.
