Ein Wandbild geht auf Reisen

Translozierung eines politisch umstrittenen baugebundenen Wandbildes

Von Christel Meyer-Wilmes, Dipl.-Rest., Studiengangsleitung Master (Interim), Leitung Vertiefung Architektur und Ausstattung im Fachbereich Konservierung und Restaurierung, Hochschule der Künste Bern, christel.meyer-wilmes@hkb.bfh.ch

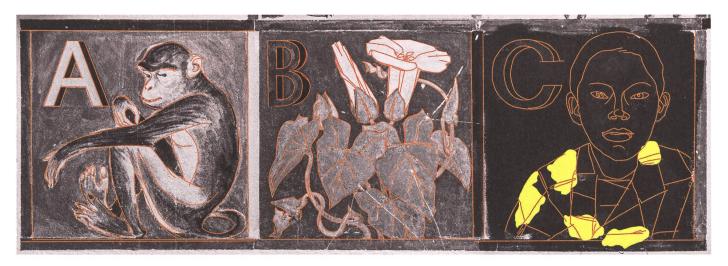
Abb. 4: Kartierung der Bildfelder A, B und C. Orange: Ritzungen. Gelb: Kittungen. © Carmen Hiltbrunner, HKB

Die analytischen Untersuchungen belegen die Anwendung der Freskotechnik, phänomenologisch ist ein zweischichtiger Putzaufbau mit Tagewerken und Ritzungen im Feinputz zu erkennen (Abb. 3 und 4). Die Ritzungen haben in ihrer Ausführung pro Bildfeld einen dekorativen Charakter und bilden im Gesamteindruck eine für sich eigene Gestaltung, wie auf der Kartierung der Bildfelder zu sehen ist (Abb. 4). In der historischen Freskotechnik werden die Vorritzungen in der Regel nicht so detailliert ausgeführt.

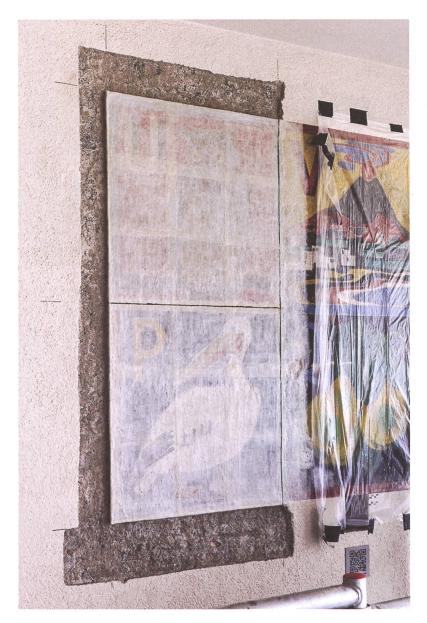
Abb. 6: Bildfelder U und P mit aufliegendem Facing und Reduzierung des umgebenden Wandverputzes fürs Anlegen der Säge. © Alicia Ledergerber

sammenarbeit mit dem beauftragten Restaurator Ekkehard Fritz die Bildfelder U und P in einem Pilotversuch abgenommen (Abb. 6). Der Buchstabe U war nach der Abnahme unversehrt, das Bildfeld P erlitt Verletzungen durch die Verschiebung des Sägeschnitts an die Malschichtoberfläche. Die Ursachenanalyse der Beschädigungen ergab die zukünftige Verwendung eines starren Sägeblattes, sodass das Vorgehen in der Methode positiv interpretiert wurde.

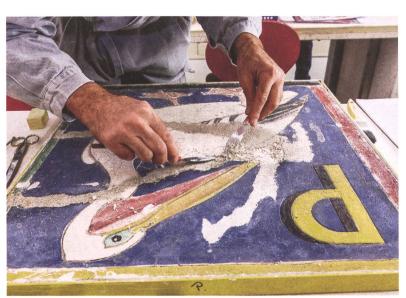
> Abb. 7: Kitten der Fehlstellen auf dem Bildfeld P. © Chris Richter, HKB

Bei der Abnahme des Wandbildes im Stacco-Verfahren (Abb. 5) konnte die ursprüngliche Maltechnik mit den Ritzungen im Putz erhalten werden. Einige wenige Bildfelder wurden beschädigt und es kam dabei zu Verlusten der Malschicht. Die Fehlstellen im Motiv wurden nach konzeptionellen Überlegungen mit den Interessenvertretungen in Form und Farbe dem Umgebungston angepasst (Abb. 7 und 8). Alle Massnahmen und Veränderungen am Werk wurden in einer Dokumentation festgehalten.
