Ein Wandbild geht auf Reisen

Translozierung eines politisch umstrittenen baugebundenen Wandbildes

Von Christel Meyer-Wilmes, Dipl.-Rest., Studiengangsleitung Master (Interim), Leitung Vertiefung Architektur und Ausstattung im Fachbereich Konservierung und Restaurierung, Hochschule der Künste Bern, christel.meyer-wilmes@hkb.bfh.ch

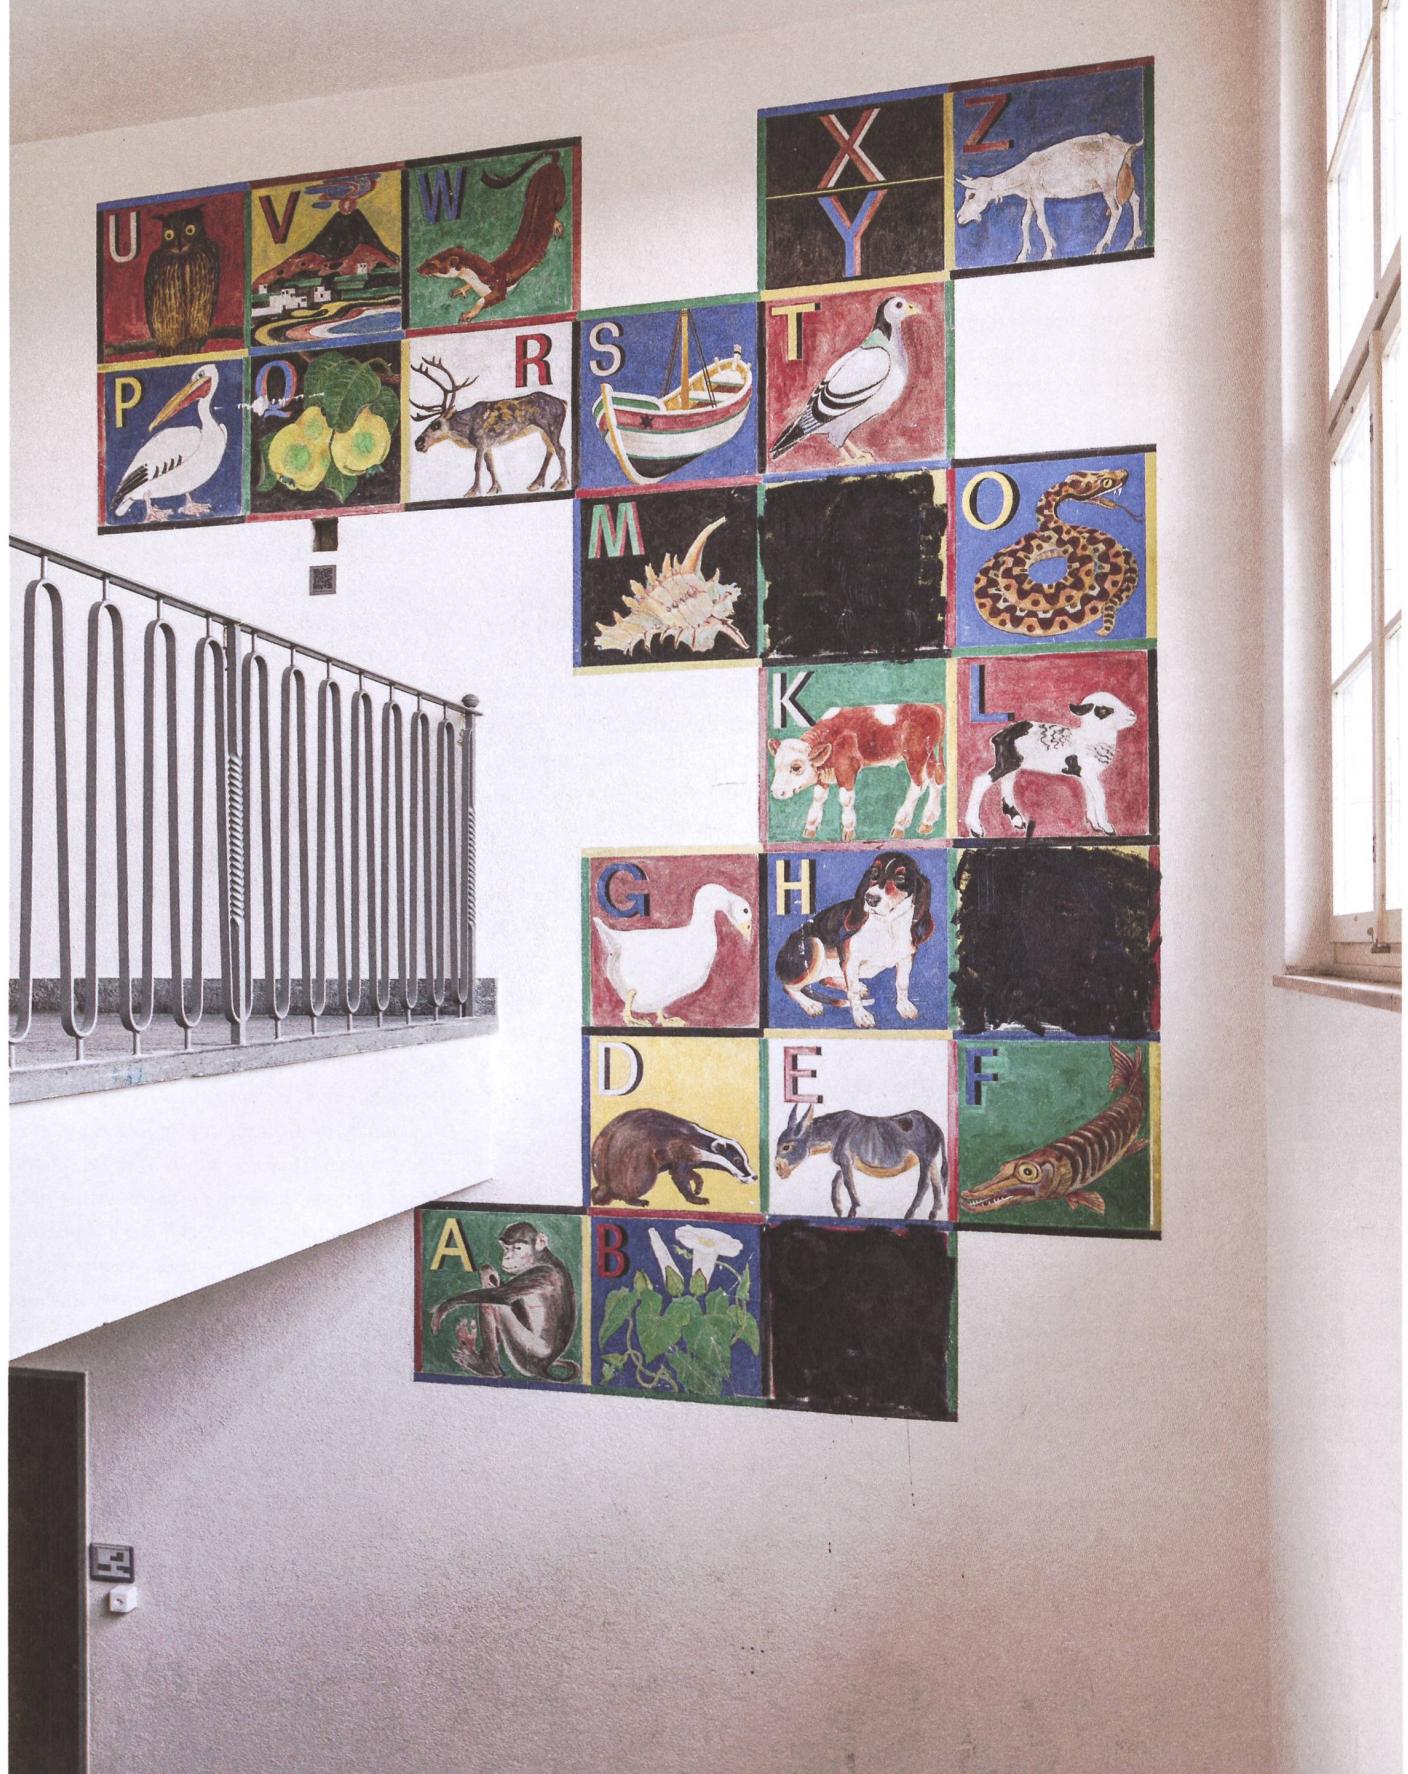
Abb. 1: Gesamtansicht des Wandalphabets von Emil Zbinden und Eugen Jordi (1949) im Schulhaus Wylergut in Bern, 2021. Die drei stereotypisierten Menschendarstellungen im Umfeld von Tier- und Pflanzenabbildungen wurden 2020 in einer Vandalismusaktion schwarz übermalt. © Chris Richter, HKB

anfang des Jahres 2020 gelangte eine Anfrage des Projektteams «Das Wandbild muss weg» an den Fachbereich Konservierung und Restaurierung der Hochschule der Künste Bern (HKB) zur technischen Machbarkeit einer Abnahme und Translozierung des Wandalphabets von Emil Zbinden und Eugen Jordi (Abb. 1) aus dem Schulhaus Wylergut in Bern. Die Illustrierung des Alphabets auf der Wandfläche im Treppenhaus des Primarschulhauses entstand 1949 im Rahmen eines Kunst-am-Bau-Projekts. Neben dem Gemeinschaftswerk von Jordi und Zbinden gestaltete Rudolf Mumprecht im Aussenbereich an der Fassade des Schulhauses und an der Wand der offenen Pausenhalle im selben Bauvorhaben zwei weitere Werke. Auf den

24 bunten Bildfeldern des Wandalphabets sind, neben den Buchstaben, hauptsächlich Tiere und Pflanzen abgebildet. Eine Ausnahme bilden die drei Buchstaben C, I, und N, als Menschen dargestellt, stellvertretend für die drei Kontinente Asien, Amerika und Afrika. Die Wahl des Motivs des Alphabets diente ursprünglich auch didaktischen Zwecken, dem Erlernen von Buchstaben.

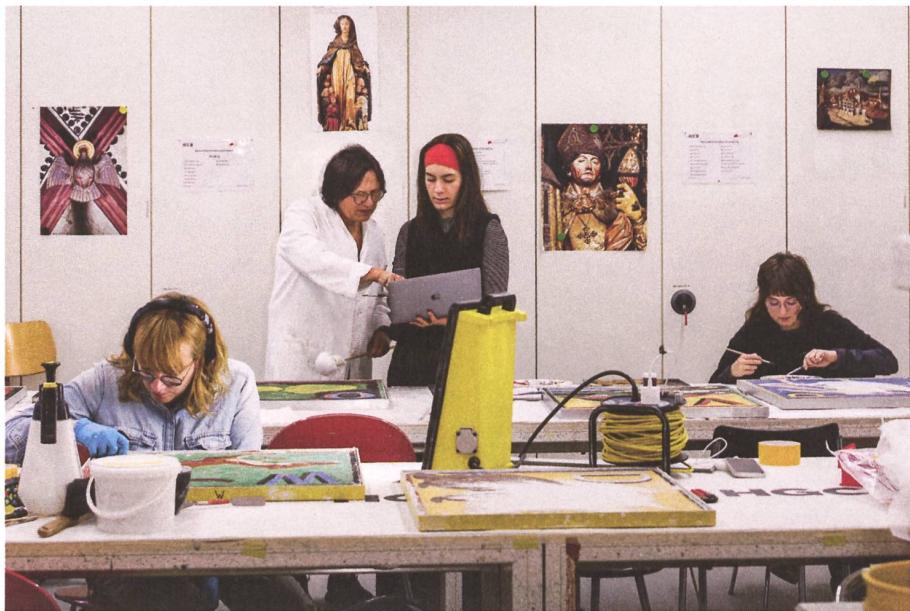
Abb. 2: Studierende arbeiten an den abgenommenen Bildfeldern im Atelier der Hochschule der Künste Bern.

Nach der Abnahme des Wandbildes durch den Restaurator und sein Team entwickelten Studierende der HKB in einem Praxisworkshop konzeptionelle Ansätze für ein neues anorganisches Trägersystem der 24 Bildfelder (Daria Jermann, 2022/23; Joel Keller, 2023). Aufgrund der unterschiedlichen Grösse der einzelnen Bildfelder fand ein intensiver Austausch zwischen Vertreterinnen und Vertretern der HKB und des Bernischen Historischen Museums zur Frage der Rahmung statt. Viele Besprechungstermine, auch mit Beteiligung des zuständigen Restaurators, führten zu einer guten Lösung.

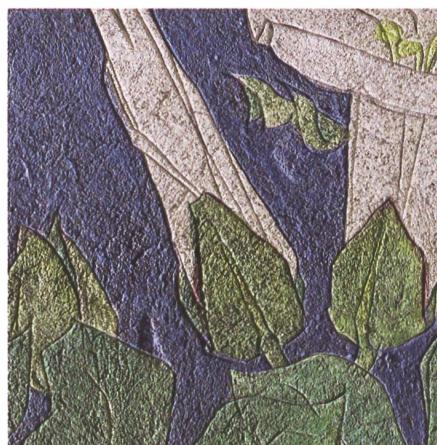
Abb. 3: Im Streiflicht sind die dekorativen Ritzungen deutlich sichtbar, hier auf dem Bildfeld B. © Alicia Ledergerber

Die analytischen Untersuchungen belegen die Anwendung der Freskotechnik, phänomenologisch ist ein zweischichtiger

Putzaufbau mit Tagewerken und Ritzungen im Feinputz zu erkennen (Abb. 3 und 4). Die Ritzungen haben in ihrer Ausführung pro Bildfeld einen dekorativen Charakter und bilden im Gesamteindruck eine für sich eigene Gestaltung, wie auf der Kartierung der Bildfelder zu sehen ist (Abb. 4). In der historischen Freskotechnik werden die Vorritzungen in der Regel nicht so detailliert ausgeführt.

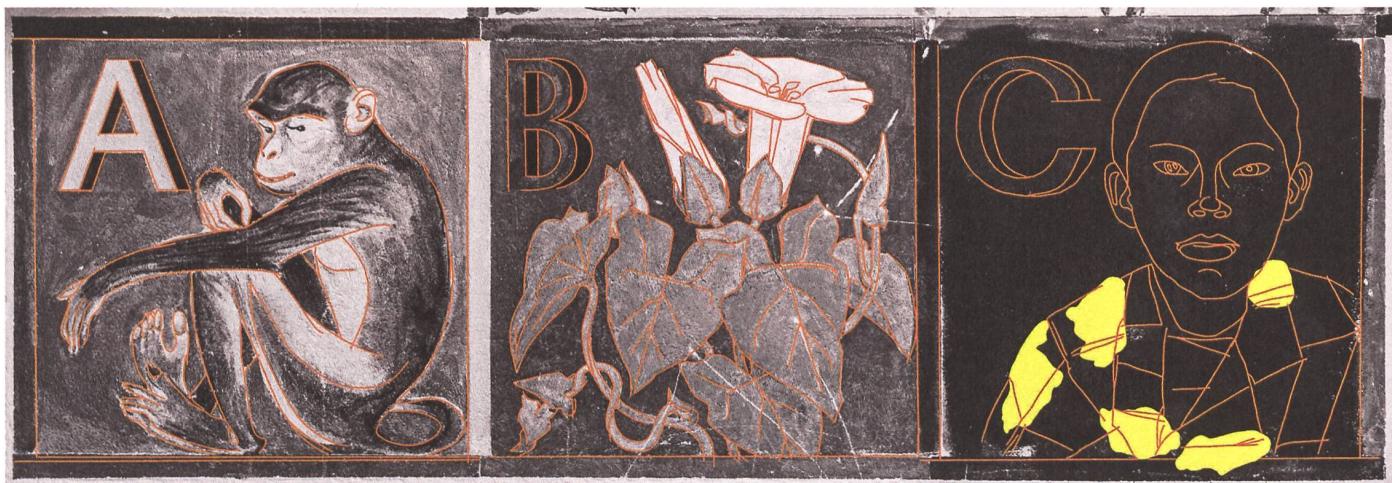
Abb. 4: Kartierung der Bildfelder A, B und C.

Orange: Ritzungen. Gelb: Kittungen.

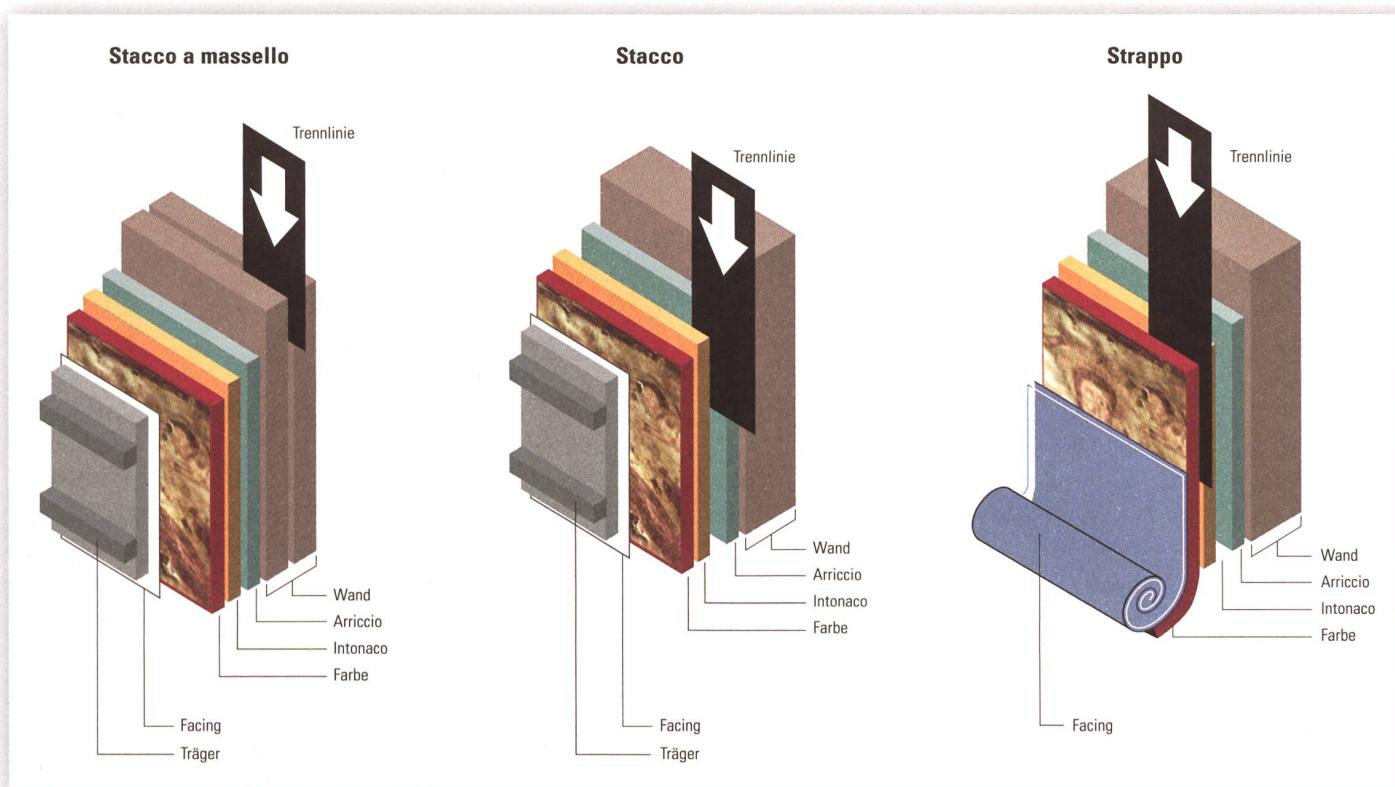
Abb. 5: Schema der drei Abnahmeverfahren von Wandbildern. © Illustration: Raimar Heber nach einer Zeichnung von Pilar Soriano Sancho. Aus: EwaGlos – European Illustrated Glossary of Conservation Terms for Wall Paintings and Architectural Surfaces, Petersberg 2015, S. 344. DOI: 10.5165/hawk-hhg/300

Der Aufbau der Schichtung eines Grob- und eines Feinputzes auf dem Mauerwerk und die Unterteilung der Buchstaben des Alphabets in 24 eingerahmte Bildfelder, ermöglicht eine Abnahme im Stacco-Verfahren (Abb. 5). Bei dieser Methode wird die Malschicht mit dem malschichttragenden Putz, beim Fresko dem Intonaco (Feinputz), abgenommen. Mit diesem Verfahren ist es möglich, die Ritzungen im Feinputz zu erhalten, allerdings erhöht sich das Gewicht durch die Schichtdicke des Putzes.

Die Entwicklung der Abnahmetechniken erreichte im 18. und 19. Jahrhundert in Italien ihren Höhepunkt, und somit haben auch die Begriffe ihren Ursprung in der italienischen Sprache. Bei den Abnahmeverfahren wird unterschieden zwischen drei Techniken: Stacco a massello, Stacco und Strappo (Abb. 5).

Mit der Professionalisierung der Abnahme in der Strappo-Methode, bei der die Malschicht vom Intonaco (Feinputz) abgelöst wird, wurden aus massiven Wänden mobile textile Bildträger. Die Wandmalereien waren somit leicht zu transportieren und der Kunsthandel florierte.⁴ Diesem «Missbrauch» gebot man Einhalt mit internationalen Richtlinien, die Werke vor Ort zu erhalten.

Bei der Abnahme des Wandbildes im Stacco-Verfahren (Abb. 5) konnte die ursprüngliche Maltechnik mit den Ritzungen im Putz erhalten werden. Einige wenige Bildfelder wurden beschädigt und es kam dabei zu Verlusten der Malschicht. Die Fehlstellen im Motiv wurden nach konzeptionellen Überlegungen mit den Interessenvertretungen in Form und Farbe dem Umgebungston angepasst (Abb. 7 und 8). Alle Massnahmen und Veränderungen am Werk wurden in einer Dokumentation festgehalten.

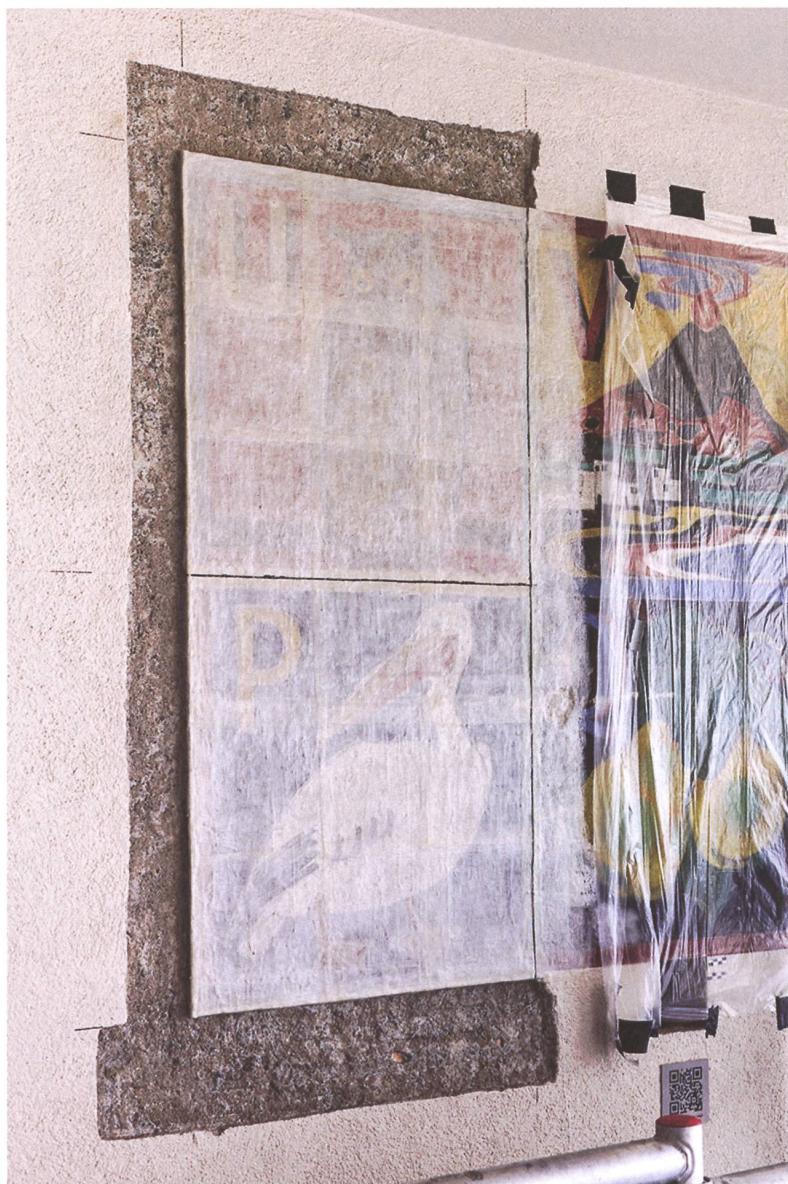
Abb. 6: Bildfelder U und P mit aufliegendem Facing und Reduzierung des umgebenden Wandverputzes fürs Anlegen der Säge.
© Alicia Ledergerber

sammenarbeit mit dem beauftragten Restaurator Ekkehard Fritz die Bildfelder U und P in einem Pilotversuch abgenommen (Abb. 6). Der Buchstabe U war nach der Abnahme unversehrt, das Bildfeld P erlitt Verletzungen durch die Verschiebung des Sägeschnitts an die Malschichtoberfläche. Die Ursachenanalyse der Beschädigungen ergab die zukünftige Verwendung eines starren Sägeblattes, sodass das Vorgehen in der Methode positiv interpretiert wurde.

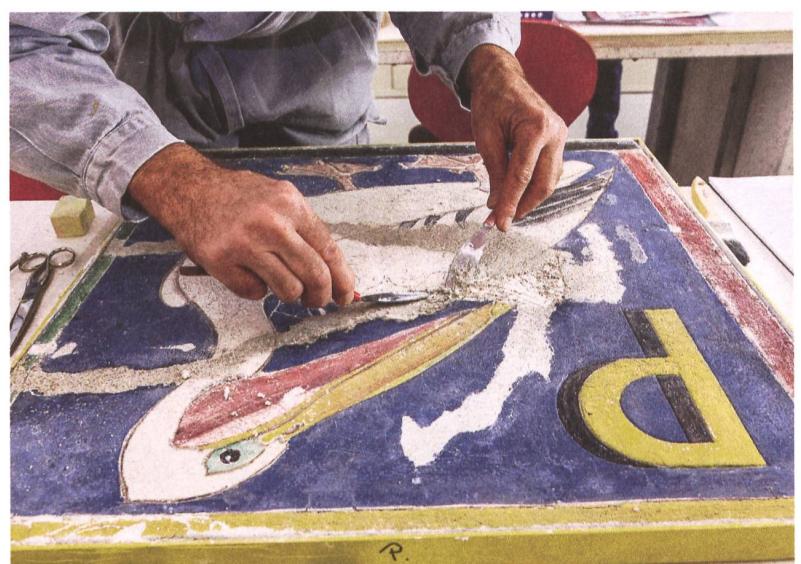
Abb. 7: Kitten der Fehlstellen auf dem Bildfeld P. © Chris Richter, HKB
