Artikel: Sanierung der Rheinfallfelsen
Autor: Deppe, Jakob
DOI: <https://doi.org/10.5169/seals-584667>

Sanierung der Rheinfallfelsen

Jakob Deppe

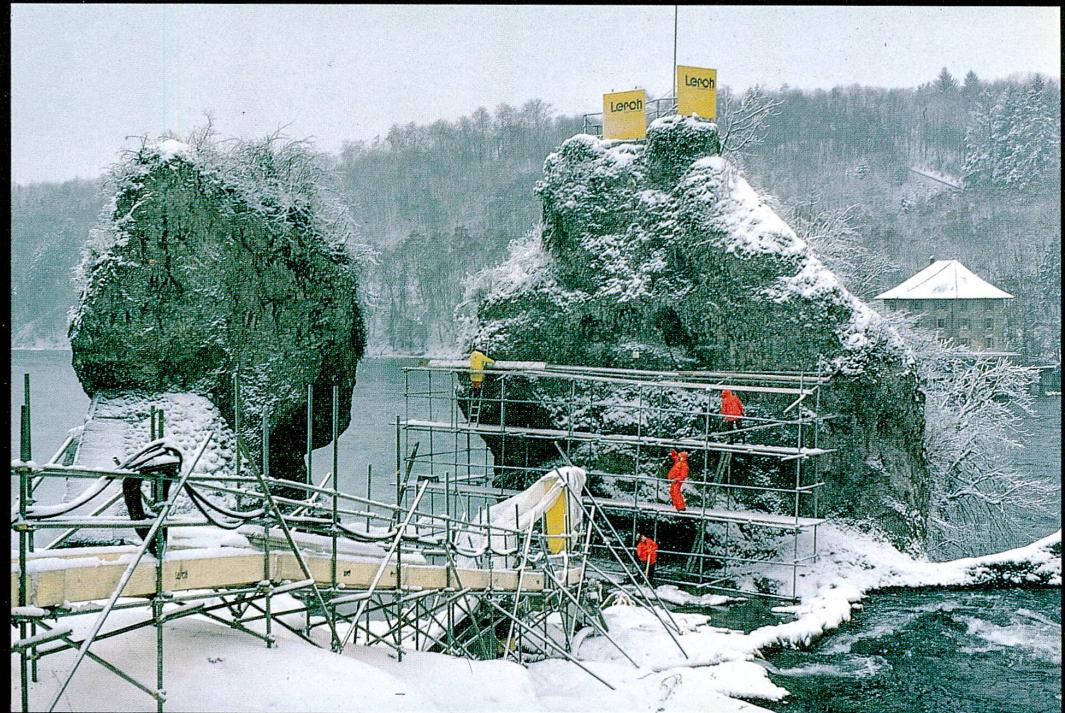
Abb. 10 Bau von Steg und Arbeitsgerüst

den Rheinfall überhaupt zu finden. Am Samstag, dem 1. Dezember 1984, war aber plötzlich schönstes Wetter. Sofort wurde der Heli abgerufen und unsere auf Pikett gestellten Leute aufgeboten. Der Einsatz klappte vorzüglich, und am Montag konnte der Stegbau fortgesetzt werden (*Abb. 10*). Am 13. Dezember bei $221 \text{ m}^3/\text{s}$ erfolgte dann die heikelste Arbeit: das Erstellen der Dämme. Während $1\frac{1}{2}$ Tagen wurden 220 Säcke à 800 kg und 500 Säcke à 40 kg sowie Material für die Arbeitsgerüste unter den Augen unzähliger Zuschauer mitten im Rheinfall abgesetzt. Eine Woche später wurden zusätzlich nochmals 80 grosse Säcke als Verstärkung vom Heli eingeflogen. Diese Aktionen waren natürlich sehr spektakulär und lockten viele Zuschauer zu einer ungewohnten Zeit an den Rheinfall, während sich die eigentlichen Sanierungsarbeiten sozusagen unter Ausschluss der Öffentlichkeit in geheizten Arbeitszelten abspielten. Der Dammbau gelang nach Wunsch, und die vor dem grossen Felsen entstandene Lagune wurde leer gepumpt. Dabei kamen grosse, bis zu 4 m tiefe Strudellocher zum Vorschein. Niemand wusste von deren Existenz. In einer Blitzaktion wurden diese Löcher am letzten Arbeitstag 1984 mit 48 m^3 Unterwasserbeton verfüllt. Über die Festtage ruhten die Arbeiten. Es kam die grosse Januarkälte. Der Rheinfall veränderte sein Gesicht, es bildeten sich pittoreske Eisplastiken (*Abb. 11*). Trotz klirrender Kälte wurde am 3. Januar 1985 die Arbeit wieder aufgenommen. Der grosse Felsen wurde eingerüstet und mit Isolationsmatten eingepackt. Der Arbeitsraum wurde auf 12 bis 20 Grad Celsius aufgeheizt (*Abb. 12*).

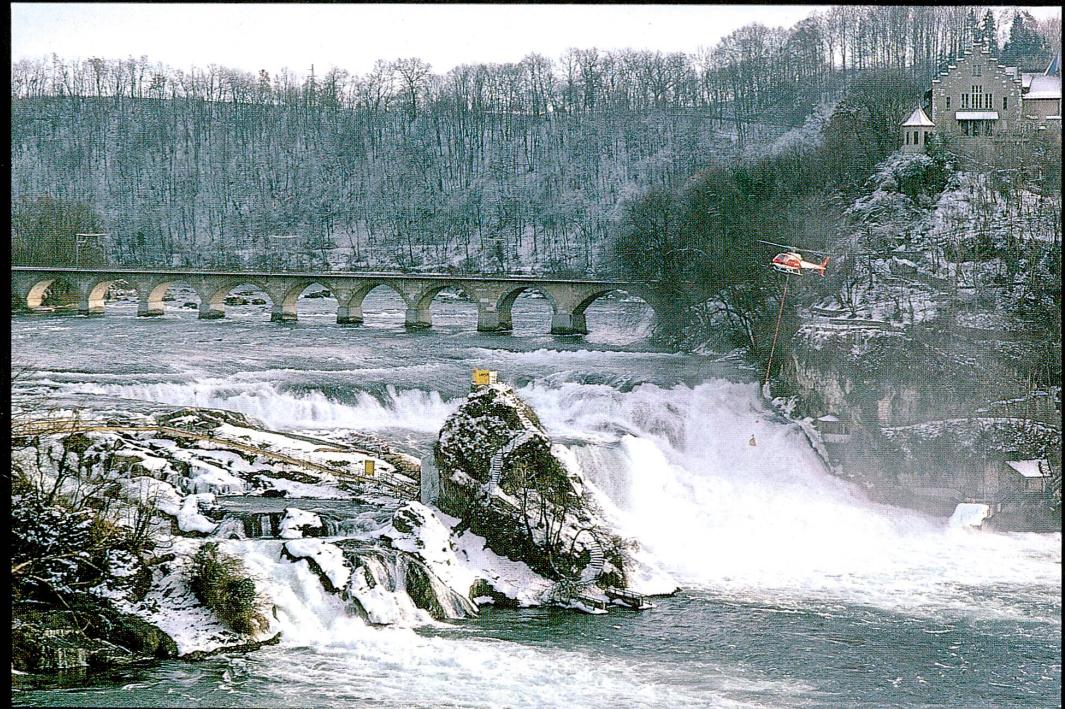
Abb. 13 2. Helikoptereinsatz zur Verstärkung der Sandsackdämme

Mittlerweile zerstörten die Wassermassen teilweise die Dämme, d. h., eine stattliche Zahl der Säcke wurde aufgerissen oder weggespült. So mussten die Dämme am 25. Januar bei $208 \text{ m}^3/\text{s}$ mit weiteren 70 grossen und 350 kleinen Säcken verstärkt werden (*Abb. 13–15*). Als zusätzlicher Schutz wurde ein Wellenbrecher aus Stahlprofilen erstellt (*Abb. 9*). Am 24. Januar wurde die letzte Spritzbetonschicht am grossen Felsen aufgebracht, beim kleinen Felsen geschah dies am 5. Februar (*Abb. 16–19*). Um eine möglichst grosse Festigkeit des Spritzbetons zu erreichen, wollten wir die Arbeitszelte noch jeweils 3 Wochen stehenlassen und beheizen. Beim grossen Felsen gelang dies, nicht aber beim kleinen. Das Wetter wurde wärmer, und es begann zu regnen. Das Tauwetter und der Regen bewirkten einen markanten Anstieg der Rheinwassermenge. So mussten wir zwei Wochen früher als vorgesehen am 11. Februar bei $298 \text{ m}^3/\text{s}$ zum Rückzug blasen (*Abb. 20/21*). Die Gerüste sowie der Steg bis zur grossen Rinne wurden demonstriert, und der Wellenbrecher wurde abgebrochen. Die Sandsäcke konnten sich

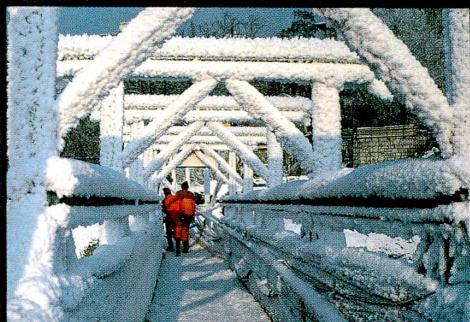
Abb. 11 Arbeitssteg, Januar 1985

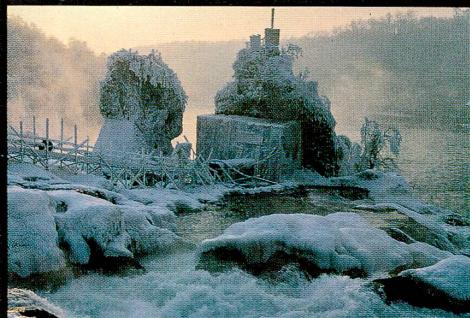
Abb. 12 Gerüstzelt

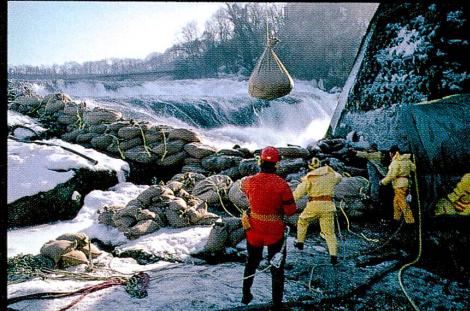
Abb. 14 Blick gegen Westen

Abb. 15 und Fall aufwärts

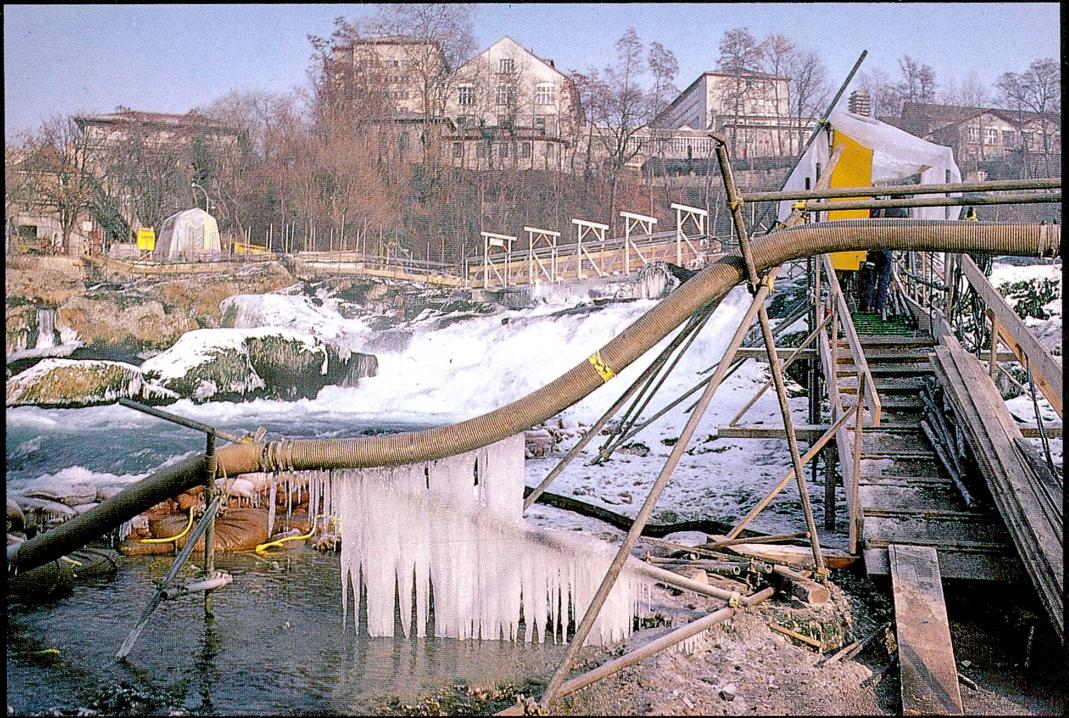
Abb. 16 Spritzbetontransportleitung vom Neuhauser Ufer aus

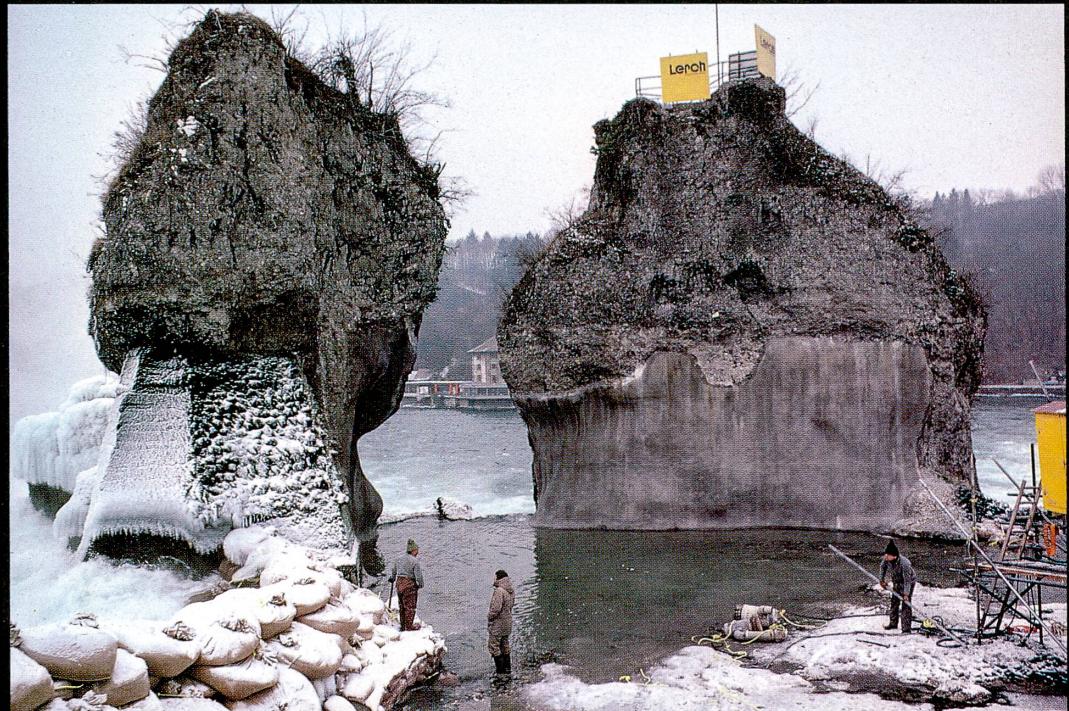
Abb. 20 100jährige Vormauerung am kleinen, Sanierung 1985 am grossen Felsen

Im Januar erhielten wir zusätzlich den Auftrag, auch den kleinen Felsen zu sanieren. Es hatte sich gezeigt, dass der Zustand des kleinen Felsens bedeutend schlechter war als angenommen und ein Einsturz in den nächsten Jahren zu befürchten war. So wurde auch der kleine Felsen eingepackt und mit Spritzbeton saniert.

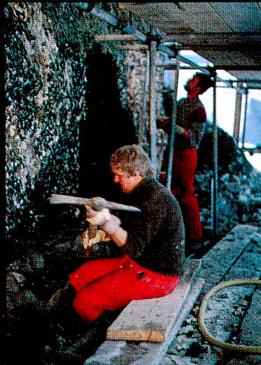
Abb. 17 Manuelle Säuberung von losem Gestein und Algen

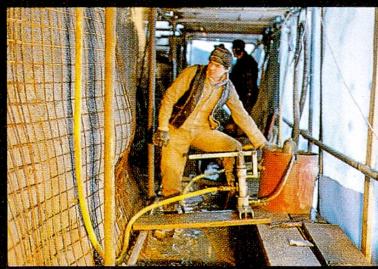
Abb. 18 Verfüllen der Klüfte mittels Injektionen

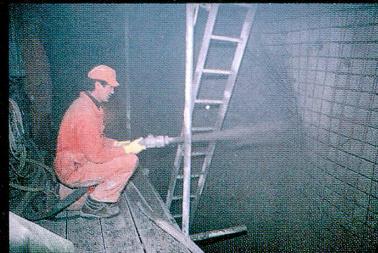
Abb. 19 Auftrag Spritzbeton
