**Artikel:** Sanierung der Rheinfluffelsen  
**Autor:** Deppe, Jakob  
**DOI:** <https://doi.org/10.5169/seals-584667>

# Sanierung der Rheinflallfelsen

Jakob Deppe

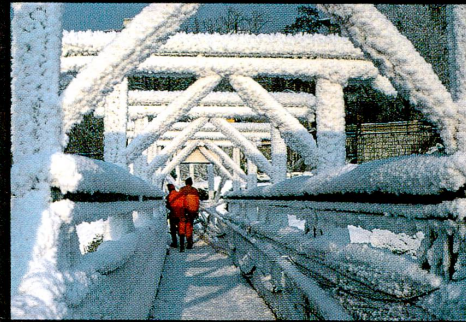
Abb. 11 Arbeitssteg, Januar 1985

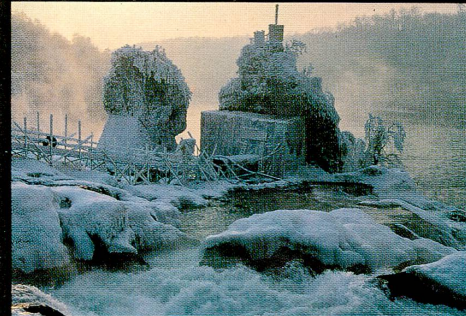
Abb. 12 Gerüstzelt

den Rheinfall überhaupt zu finden. Am Samstag, dem 1. Dezember 1984, war aber plötzlich schönstes Wetter. Sofort wurde der Helikopter abgerufen und unsere auf Pikett gestellten Leute aufgeboten. Der Einsatz klappte vorzüglich, und am Montag konnte der Stegbau fortgesetzt werden (*Abb. 10*). Am 13. Dezember bei 221 m<sup>3</sup>/s erfolgte dann die heikelste Arbeit: das Erstellen der Dämme. Während 1<sup>1</sup>/<sub>2</sub> Tagen wurden 220 Säcke à 800 kg und 500 Säcke à 40 kg sowie Material für die Arbeitsgerüste unter den Augen unzähliger Zuschauer mitten im Rheinfall abgesetzt. Eine Woche später wurden zusätzlich nochmals 80 grosse Säcke als Verstärkung vom Heli eingeflogen. Diese Aktionen waren natürlich sehr spektakulär und lockten viele Zuschauer zu einer ungewohnten Zeit an den Rheinfall, während sich die eigentlichen Sanierungsarbeiten sozusagen unter Ausschluss der Öffentlichkeit in geheizten Arbeitszelten abspielten. Der Dammbau gelang nach Wunsch, und die vor dem grossen Felsen Zahn entstandene Lagune wurde leergepumpt. Dabei kamen grosse, bis zu 4 m tiefe Strudellöcher zum Vorschein. Niemand wusste von deren Existenz. In einer Blitzaktion wurden diese Löcher am letzten Arbeitstag 1984 mit 48 m<sup>3</sup> Unterwasserbeton verfüllt. Über die Festtage ruhten die Arbeiten. Es kam die grosse Januarkälte. Der Rheinfall veränderte sein Gesicht, es bildeten sich pittoreske Eisplastiken (*Abb. 11*). Trotz klirrender Kälte wurde am 3. Januar 1985 die Arbeit wiederaufgenommen. Der grosse Felsen Zahn wurde eingerüstet und mit Isolationsmatten eingepackt. Der Arbeitsraum wurde auf 12 bis 20 Grad Celsius aufgeheizt (*Abb. 12*).

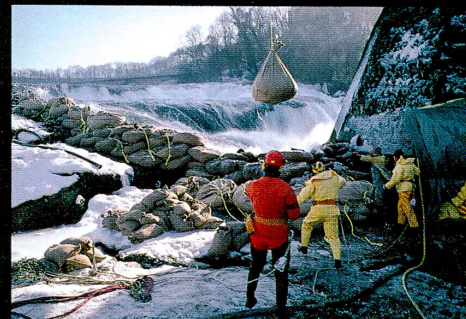
Abb. 14 Blick gegen Westen

Abb. 15 und Fall aufwärts

Mittlerweile zerstörten die Wassermassen teilweise die Dämme, d. h., eine stattliche Zahl der Säcke wurde aufgerissen oder weggespült. So mussten die Dämme am 25. Januar bei 208 m<sup>3</sup>/s mit weiteren 70 grossen und 350 kleinen Säcken verstärkt werden (*Abb. 13–15*). Als zusätzlicher Schutz wurde ein Wellenbrecher aus Stahlprofilen erstellt (*Abb. 9*). Am 24. Januar wurde die letzte Spritzbetonschicht am grossen Felsen aufgebracht, beim kleinen Felsen geschah dies am 5. Februar (*Abb. 16–19*). Um eine möglichst grosse Festigkeit des Spritzbetons zu erreichen, wollten wir die Arbeitszelte noch jeweils 3 Wochen stehenlassen und beheizen. Beim grossen Felsen gelang dies, nicht aber beim kleinen. Das Wetter wurde wärmer, und es begann zu regnen. Das Tauwetter und der Regen bewirkten einen markanten Anstieg der Rheinwassermenge. So mussten wir zwei Wochen früher als vorgesehen am 11. Februar bei 298 m<sup>3</sup>/s zum Rückzug blasen (*Abb. 20/21*). Die Gerüste sowie der Steg bis zur grossen Rinne wurden demon- tiert, und der Wellenbrecher wurde abgebrochen. Die Sandsäcke konnten sich

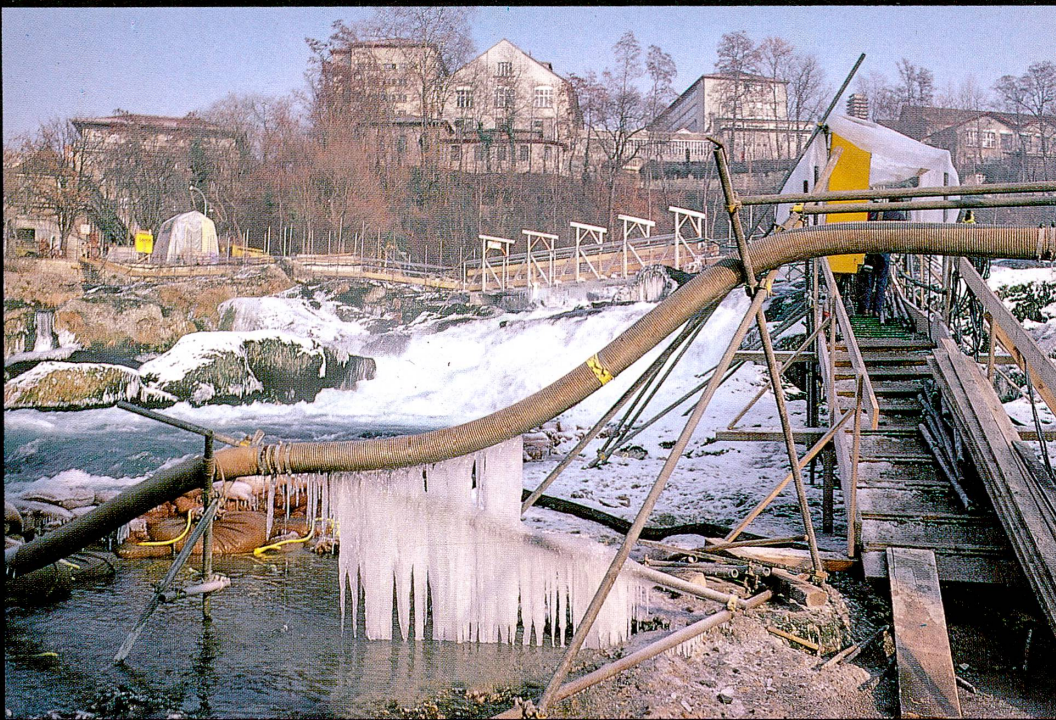
Abb. 16 Spritzbetontransportleitung vom Neuhauser Ufer aus

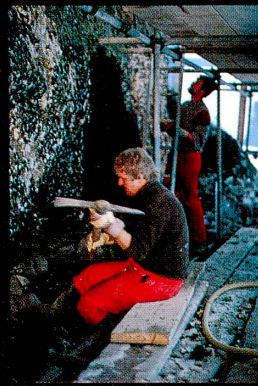
Abb. 17 Manuelle Säuberung von losem Gestein und Algen
