Artikel: Sanierung der Rheinfallfelsen
Autor: Deppe, Jakob
DOI: <https://doi.org/10.5169/seals-584667>

Sanierung der Rheinfallfelsen

Jakob Deppe

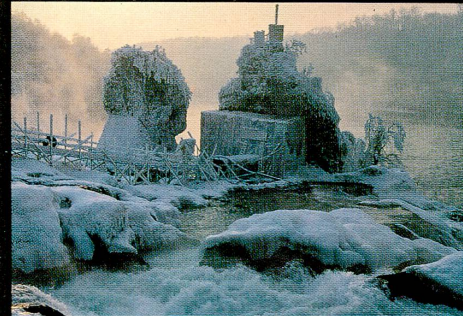
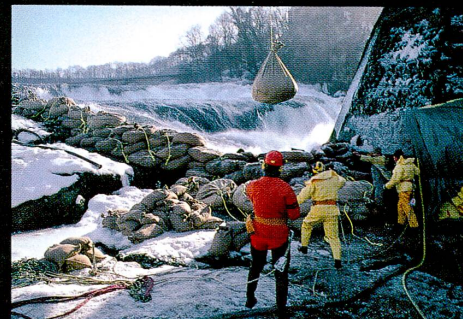
Abb. 14 Blick gegen Westen

Abb. 15 und Fall aufwärts

Mittlerweile zerstörten die Wassermassen teilweise die Dämme, d. h., eine stattliche Zahl der Säcke wurde aufgerissen oder weggespült. So mussten die Dämme am 25. Januar bei 208 m³/s mit weiteren 70 grossen und 350 kleinen Säcken verstärkt werden (*Abb. 13–15*). Als zusätzlicher Schutz wurde ein Wellenbrecher aus Stahlprofilen erstellt (*Abb. 9*). Am 24. Januar wurde die letzte Spritzbetonschicht am grossen Felsen aufgebracht, beim kleinen Felsen geschah dies am 5. Februar (*Abb. 16–19*). Um eine möglichst grosse Festigkeit des Spritzbetons zu erreichen, wollten wir die Arbeitszelte noch jeweils 3 Wochen stehenlassen und beheizen. Beim grossen Felsen gelang dies, nicht aber beim kleinen. Das Wetter wurde wärmer, und es begann zu regnen. Das Tauwetter und der Regen bewirkten einen markanten Anstieg der Rheinwassermenge. So mussten wir zwei Wochen früher als vorgesehen am 11. Februar bei 298 m³/s zum Rückzug blasen (*Abb. 20/21*). Die Gerüste sowie der Steg bis zur grossen Rinne wurden demonstert, und der Wellenbrecher wurde abgebrochen. Die Sandsäcke konnten sich
