Zeitschrift: Neujahrsblatt der Naturforschenden Gesellschaft Schaffhausen
Herausgeber: Naturforschende Gesellschaft Schaffhausen
Band: 39 (1987)

Sanierung der Rheinfallfelsen

Jakob Deppe

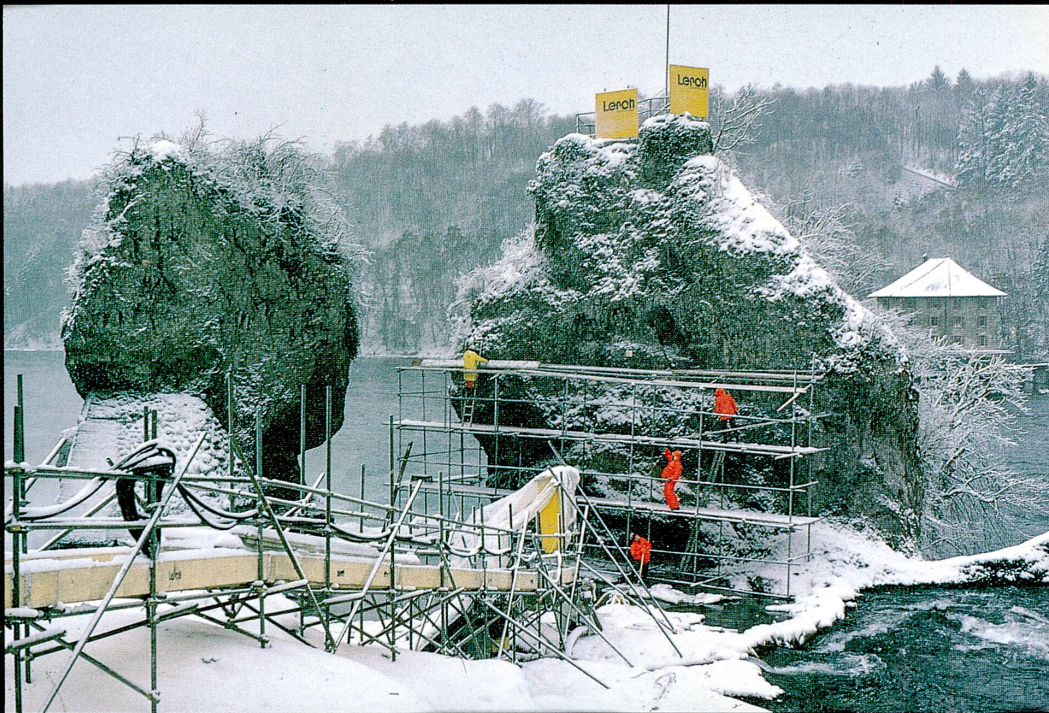
Abb. 10 Bau von Steg und Arbeitsgerüst

den Rheinfall überhaupt zu finden. Am Samstag, dem 1. Dezember 1984, war aber plötzlich schönstes Wetter. Sofort wurde der Helikopter abgerufen und unsere auf Pikett gestellten Leute aufgeboten. Der Einsatz klappte vorzüglich, und am Montag konnte der Stegbau fortgesetzt werden (*Abb. 10*). Am 13. Dezember bei 221 m³/s erfolgte dann die heikelste Arbeit: das Erstellen der Dämme. Während 1¹/₂ Tagen wurden 220 Säcke à 800 kg und 500 Säcke à 40 kg sowie Material für die Arbeitsgerüste unter den Augen unzähliger Zuschauer mitten im Rheinfall abgesetzt. Eine Woche später wurden zusätzlich nochmals 80 grosse Säcke als Verstärkung vom Heli eingeflogen. Diese Aktionen waren natürlich sehr spektakulär und lockten viele Zuschauer zu einer ungewohnten Zeit an den Rheinfall, während sich die eigentlichen Sanierungsarbeiten sozusagen unter Ausschluss der Öffentlichkeit in geheizten Arbeitszelten abspielten. Der Dammbau gelang nach Wunsch, und die vor dem grossen Felsen Zahn entstandene Lagune wurde leergepumpt. Dabei kamen grosse, bis zu 4 m tiefe Strudellöcher zum Vorschein. Niemand wusste von deren Existenz. In einer Blitzaktion wurden diese Löcher am letzten Arbeitstag 1984 mit 48 m³ Unterwasserbeton verfüllt. Über die Festtage ruhten die Arbeiten. Es kam die grosse Januarkälte. Der Rheinfall veränderte sein Gesicht, es bildeten sich pittoreske Eisplastiken (*Abb. 11*). Trotz klirrender Kälte wurde am 3. Januar 1985 die Arbeit wiederaufgenommen. Der grosse Felsen Zahn wurde eingerüstet und mit Isolationsmatten eingepackt. Der Arbeitsraum wurde auf 12 bis 20 Grad Celsius aufgeheizt (*Abb. 12*).

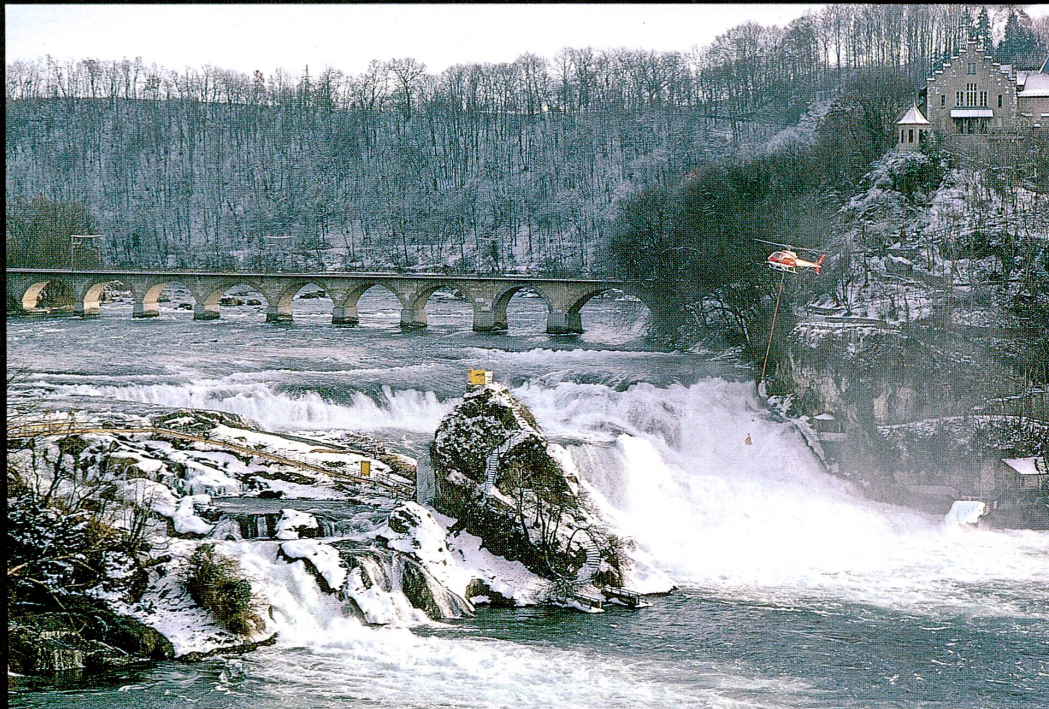
Abb. 13 2. Helikoptereinsatz zur Verstärkung der Sandsackdämme

Mittlerweile zerstörten die Wassermassen teilweise die Dämme, d. h., eine stattliche Zahl der Säcke wurde aufgerissen oder weggespült. So mussten die Dämme am 25. Januar bei 208 m³/s mit weiteren 70 grossen und 350 kleinen Säcken verstärkt werden (*Abb. 13–15*). Als zusätzlicher Schutz wurde ein Wellenbrecher aus Stahlprofilen erstellt (*Abb. 9*). Am 24. Januar wurde die letzte Spritzbetonschicht am grossen Felsen aufgebracht, beim kleinen Felsen geschah dies am 5. Februar (*Abb. 16–19*). Um eine möglichst grosse Festigkeit des Spritzbetons zu erreichen, wollten wir die Arbeitszelte noch jeweils 3 Wochen stehenlassen und beheizen. Beim grossen Felsen gelang dies, nicht aber beim kleinen. Das Wetter wurde wärmer, und es begann zu regnen. Das Tauwetter und der Regen bewirkten einen markanten Anstieg der Rheinwassermenge. So mussten wir zwei Wochen früher als vorgesehen am 11. Februar bei 298 m³/s zum Rückzug blasen (*Abb. 20/21*). Die Gerüste sowie der Steg bis zur grossen Rinne wurden demonstert, und der Wellenbrecher wurde abgebrochen. Die Sandsäcke konnten sich

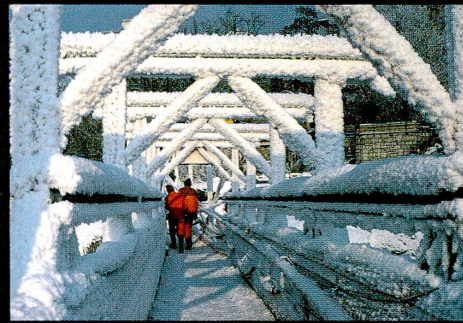
Abb. 11 Arbeitssteg, Januar 1985

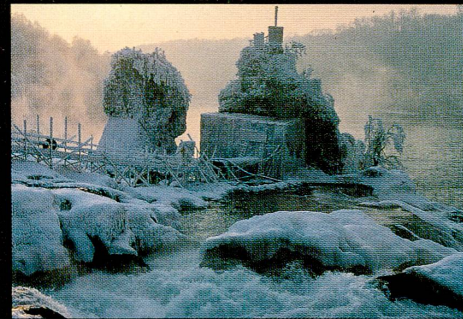
Abb. 12 Gerüstzelt

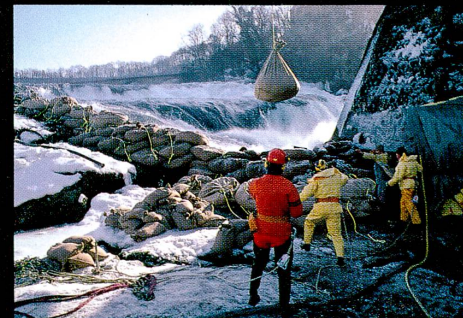
Abb. 15 und Fall aufwärts

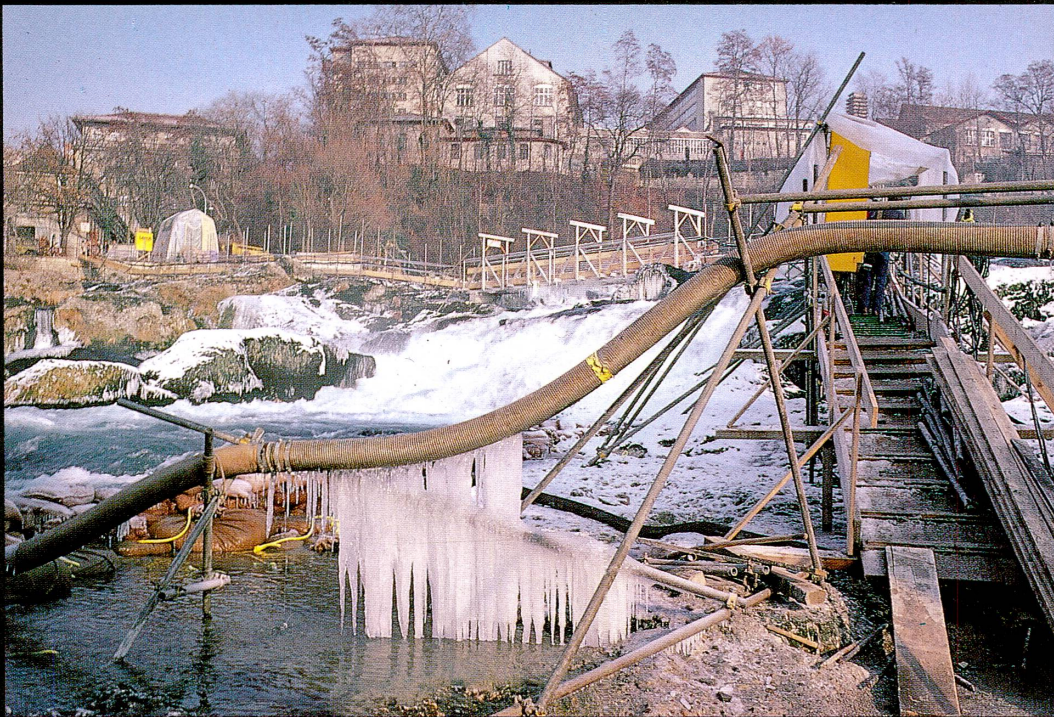
Abb. 16 Spritzbetontransportleitung vom Neuhauser Ufer aus

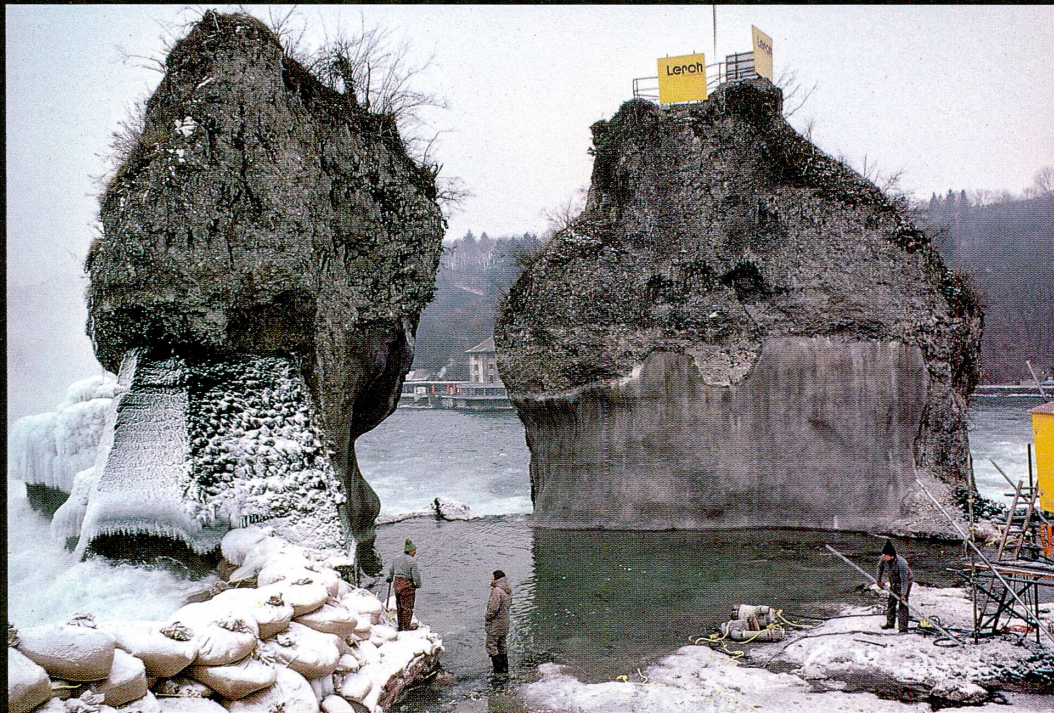
Abb. 20 100jährige Vormauerung am kleinen, Sanierung 1985 am grossen Felsen

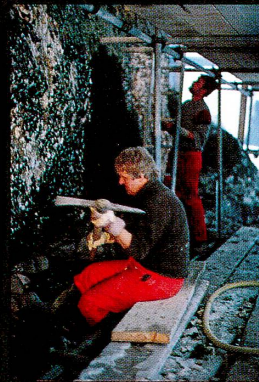
Abb. 17 Manuelle Säuberung von losem Gestein und Algen

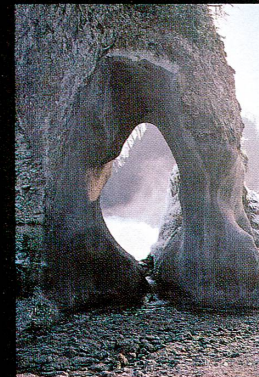
Abb. 21 Saniertes Felsentor
