Artikel: Die Durach
Autor: Bächtold, Hans Georg / Bühl, Herbert / Keller, Beat
DOI: <https://doi.org/10.5169/seals-584673>

Die Durach

Neujahrssblatt der Naturforschenden Gesellschaft Schaffhausen Nr. 42/1990

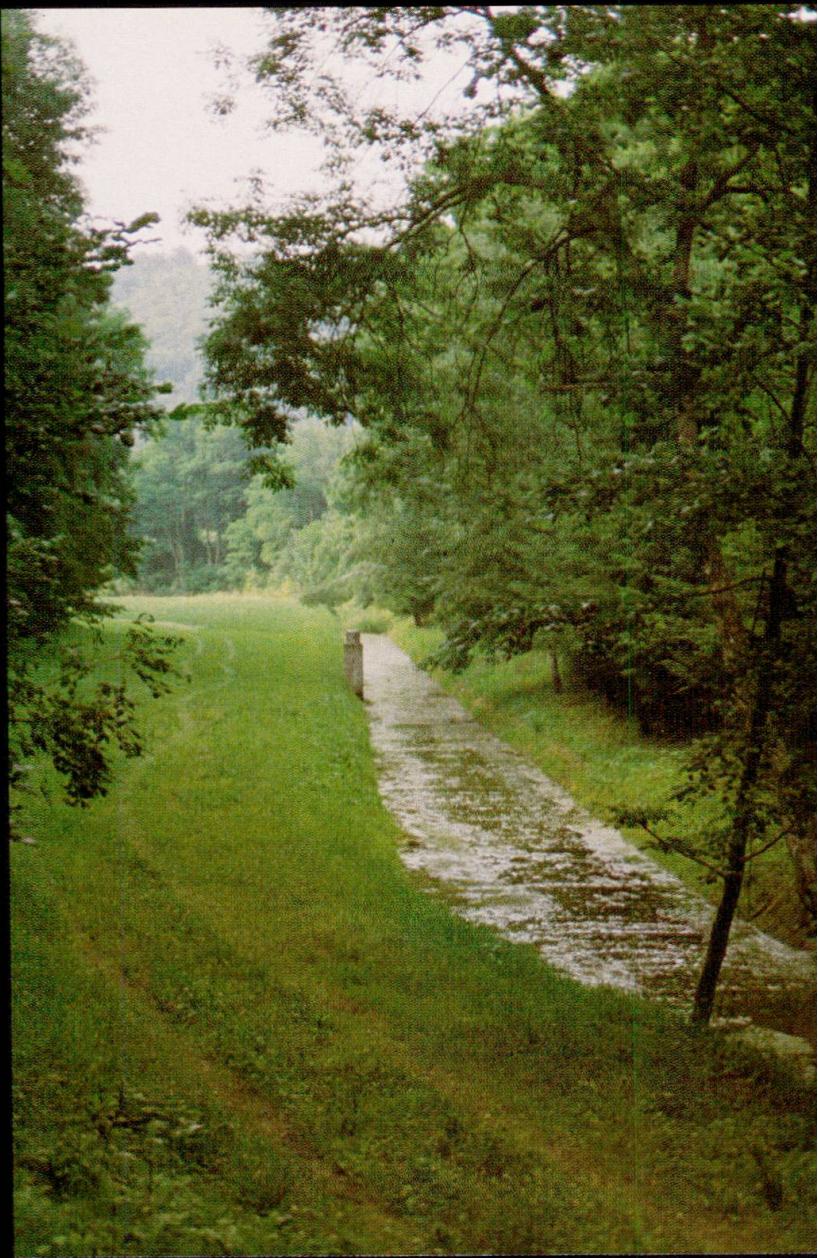
Abb. 5 Die begradigte und verbaute Durach beim Birch

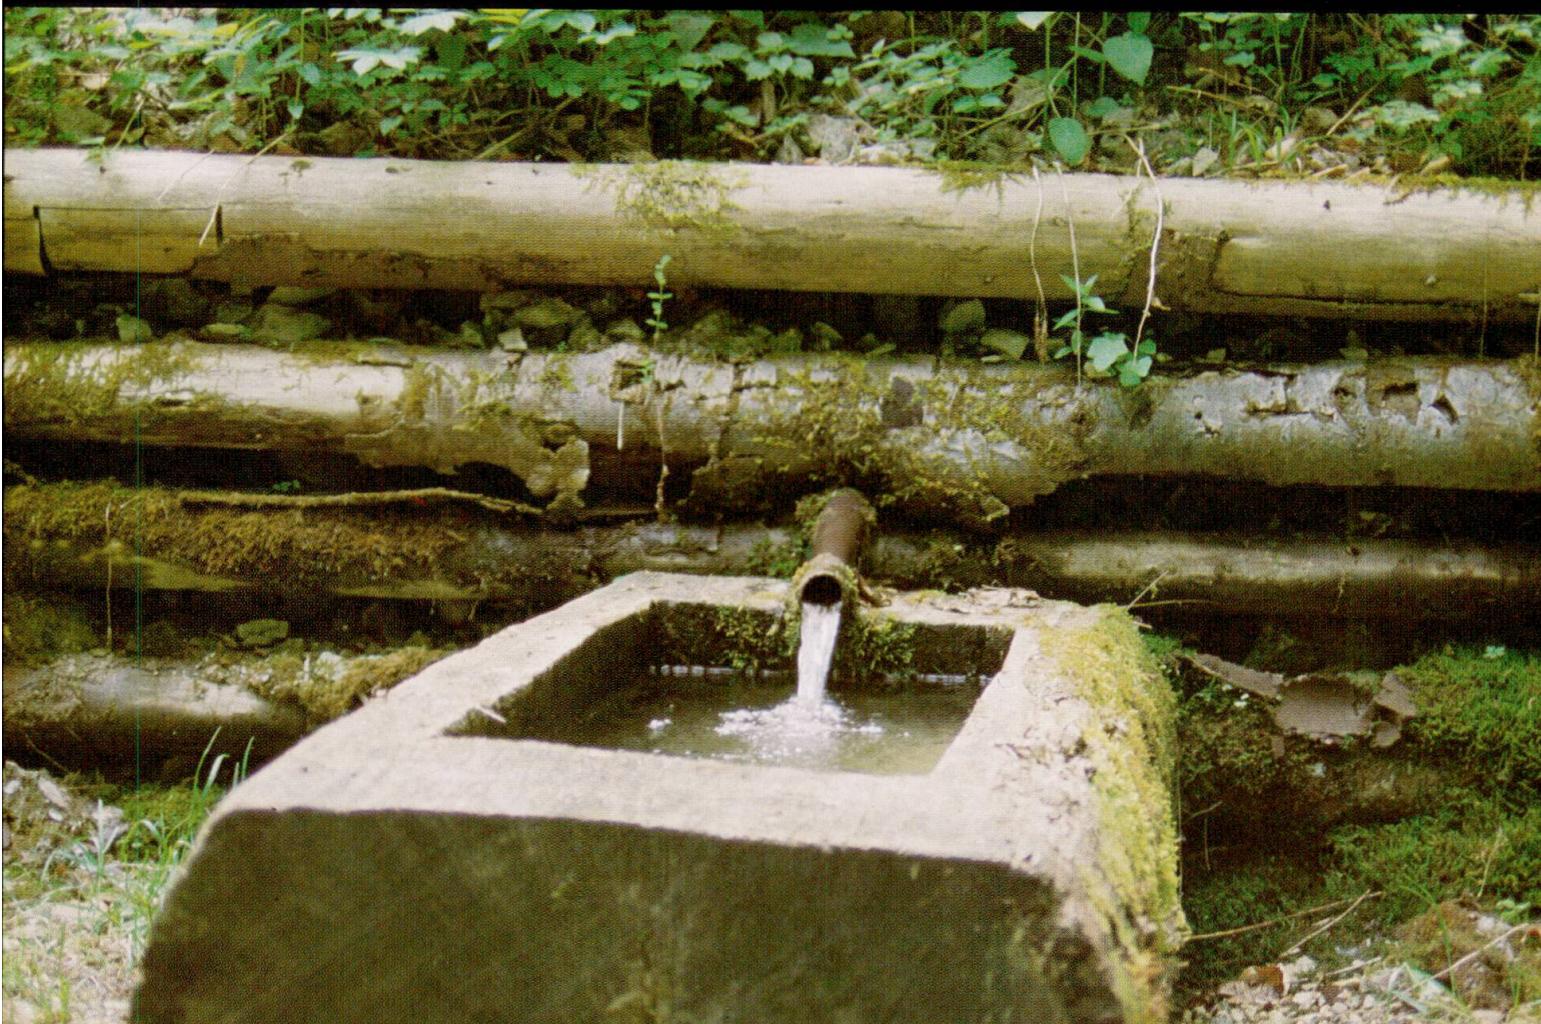
Abb. 7 Die gefasste Iblenquelle im Mülital

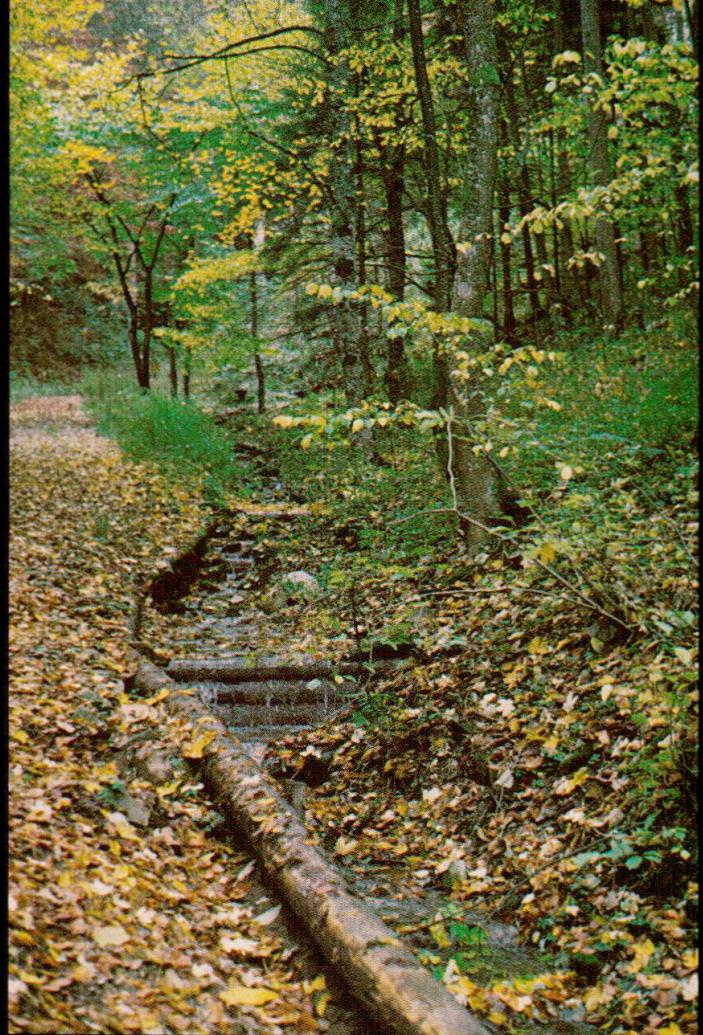
Abb. 9 Holzverbauungen unterhalb der Iblenquelle

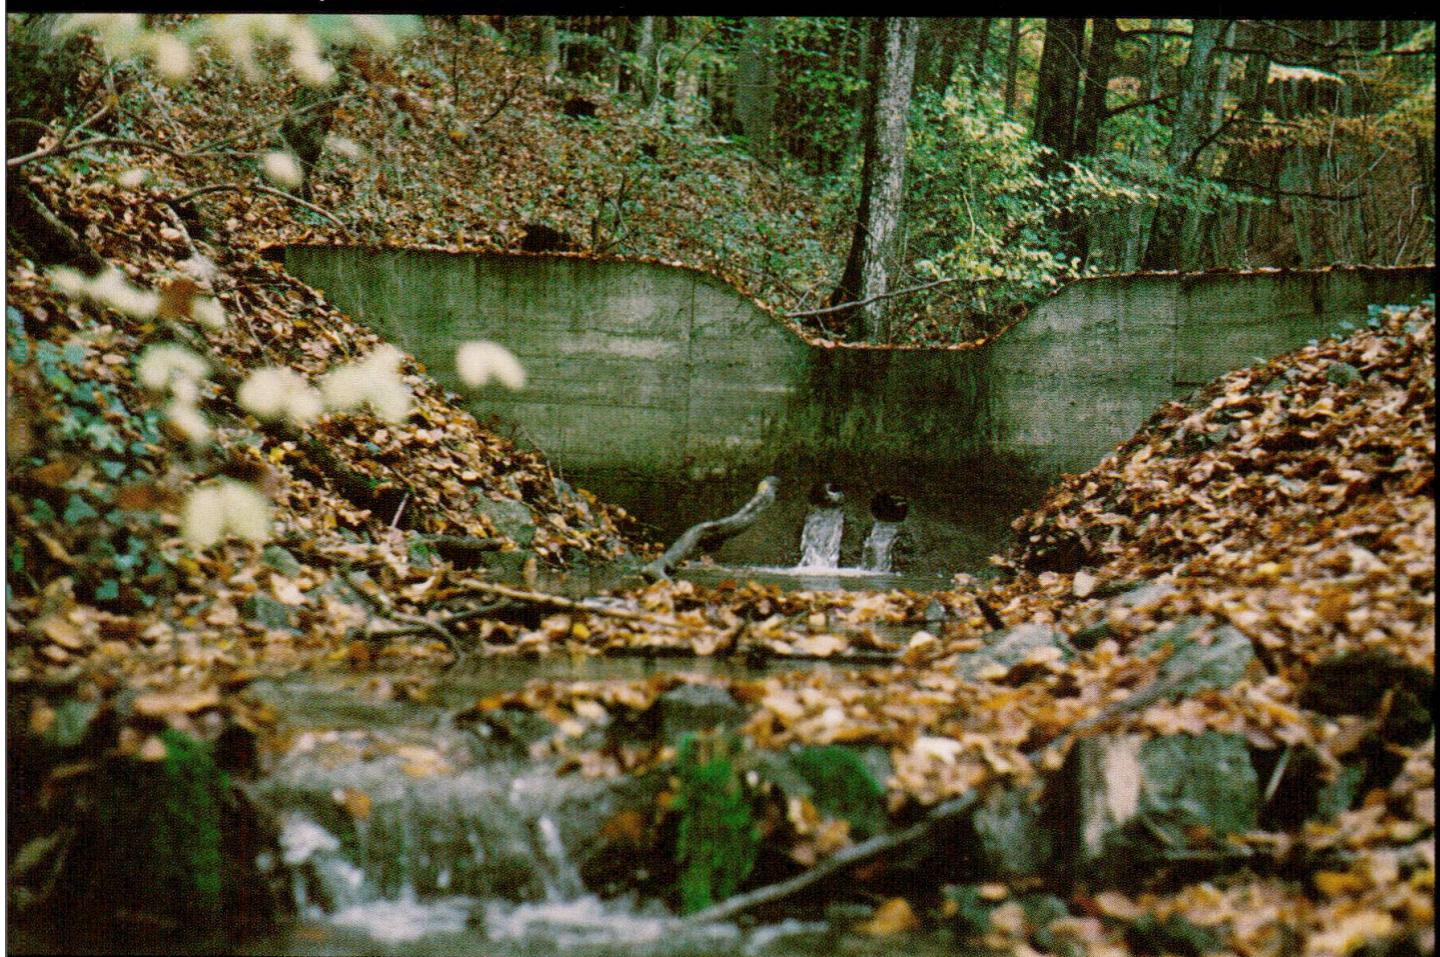
Abb. 10 Brutale Betonsperre im Mülital

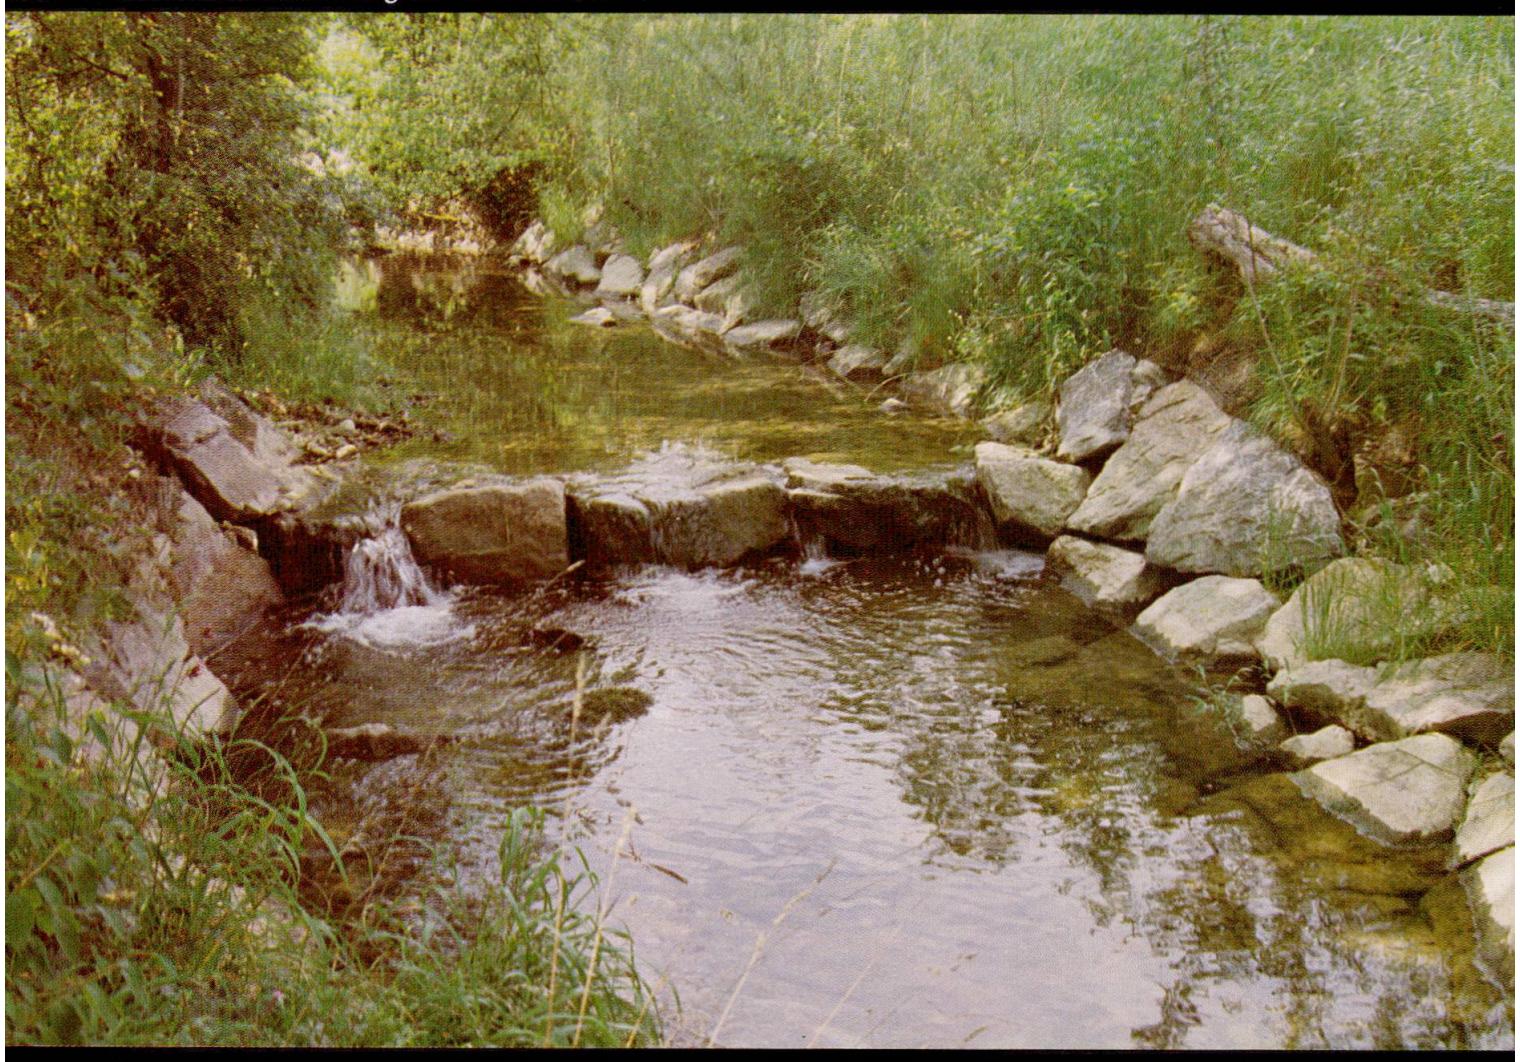
Abb. 14 Naturnahe Verbauung der Ufer mit Steinen

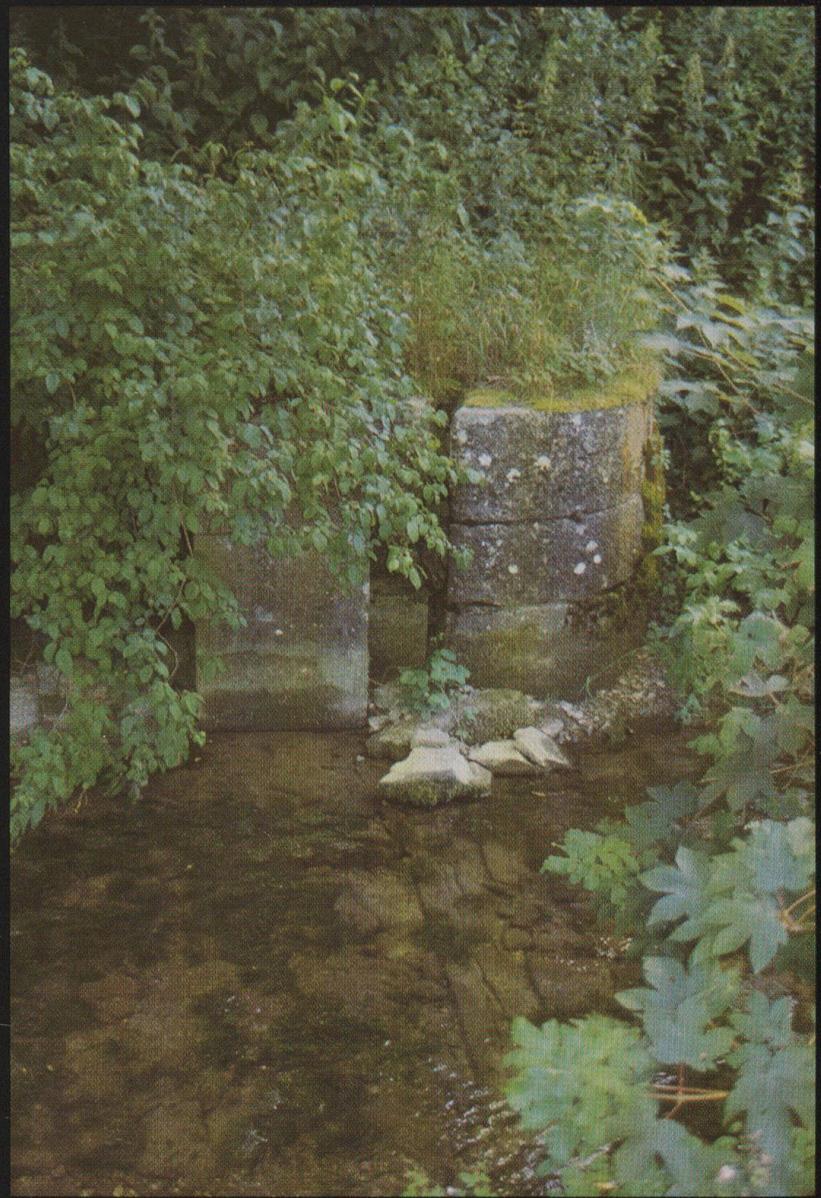
Abb. 19 Trockenes und durchgehend verbautes Bachbett nördlich der Ziegelhütte
