Die Durach

Neujahrsblatt der Naturforschenden Gesellschaft Schaffhausen Nr. 42/1990

Hans Georg Bächtold, Herbert Bühl, Hans-Jörg Graf, Beat Keller
und Reto Winkler

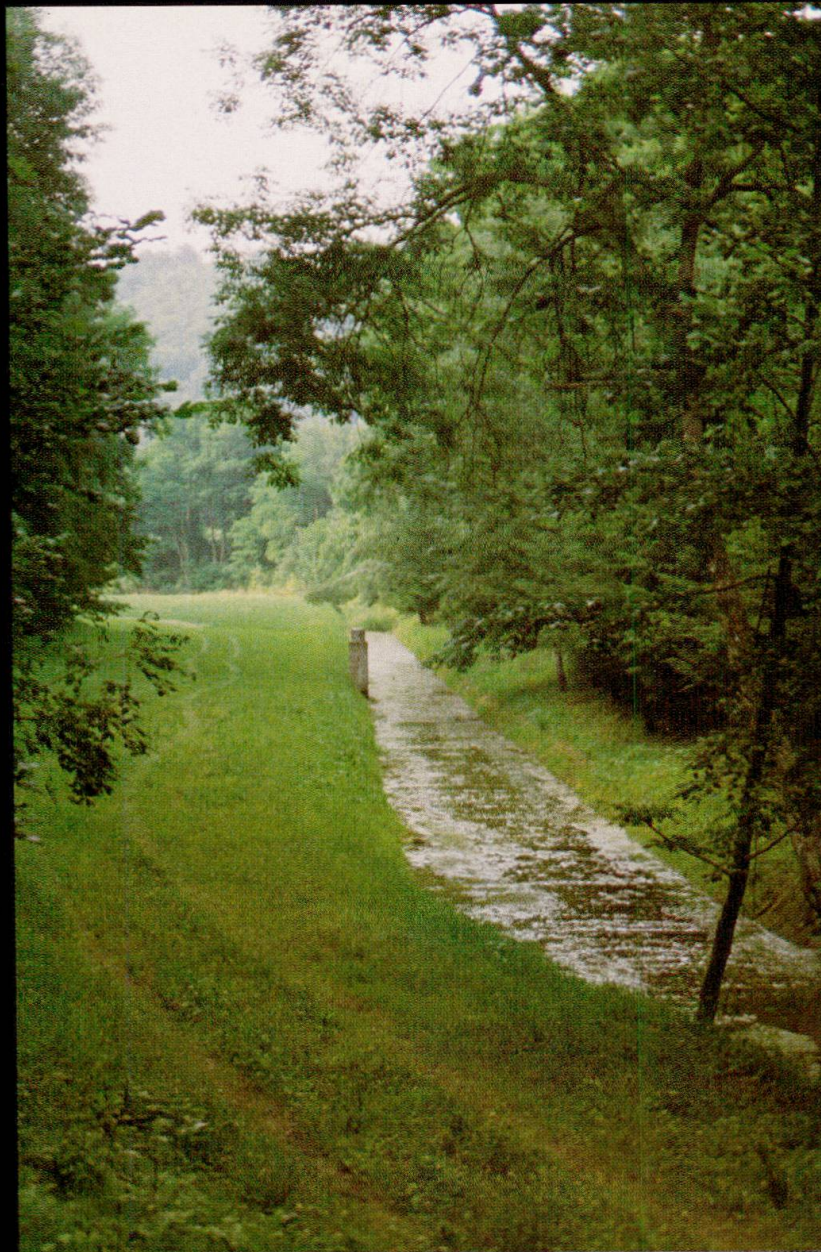
Abb. 5 Die begradigte und verbaute Durach beim Birch

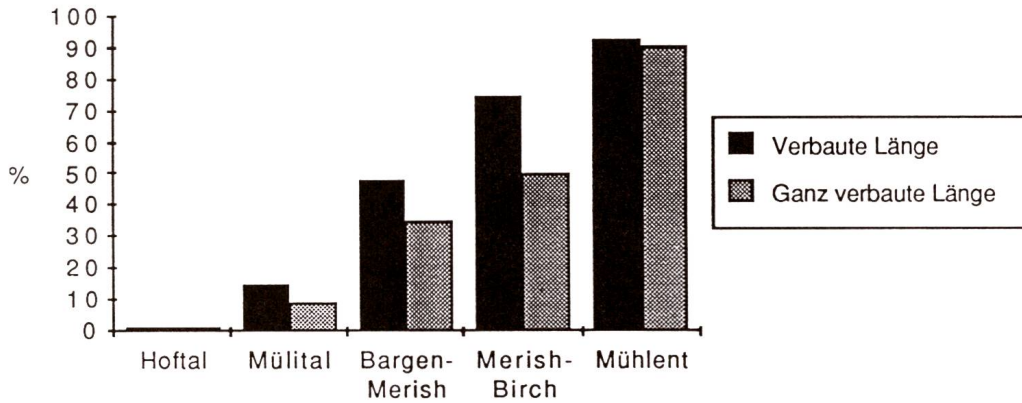
Abb. 3: Der Verbaugrad und die Verbaustärke der Durach

Die Verbaustärke nimmt von den Quellen weg entlang des Wasserweges laufend zu. Dies zeigt sich einerseits an der Verbaulänge, andererseits am Anteil des Anteils ganz verbauter Abschnitte (Abbildung 3). Sind im Hoftal lediglich 1% der Bachlänge mit Verbauungen versehen, so steigt der Verbaugrad zwischen Merishausen und dem Birch auf 74% und erreicht im Mühlental einen Anteil von 92%.
