Artikel: Die Durach

Kapitel: Der heutige Zustand der Durach

Der heutige Zustand der Durach

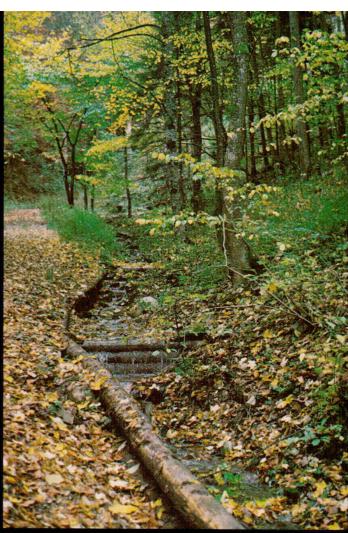
Abb. 9 Holzverbauungen unterhalb der Iblenquelle

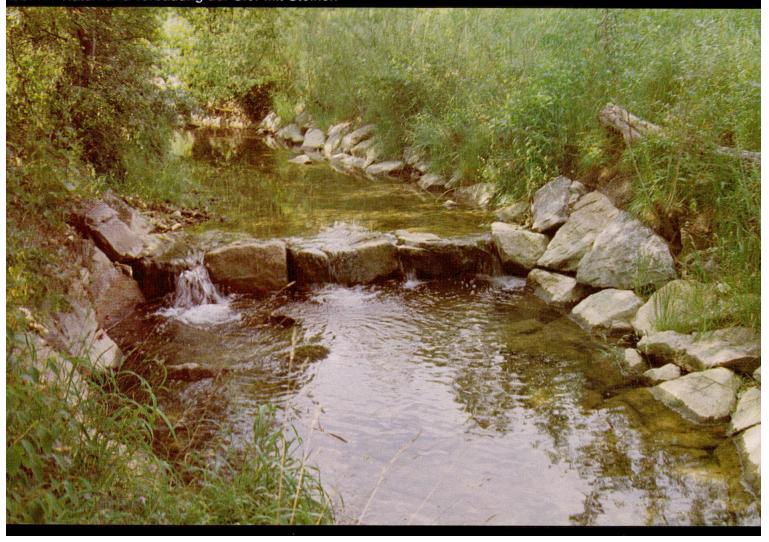
Abb. 14 Naturnahe Verbauung der Ufer mit Steinen
