Zeitschrift: Neujahrsblatt der Naturforschenden Gesellschaft Schaffhausen
Herausgeber: Naturforschende Gesellschaft Schaffhausen
Band: 42 (1990)

Artikel: Die Durach
Autor: Bächtold, Hans Georg / Bühl, Herbert / Keller, Beat
Kapitel: Der heutige Zustand der Durach
DOI: <https://doi.org/10.5169/seals-584673>

Der heutige Zustand der Durach

Bestandsaufnahme und Bewertung der Durach

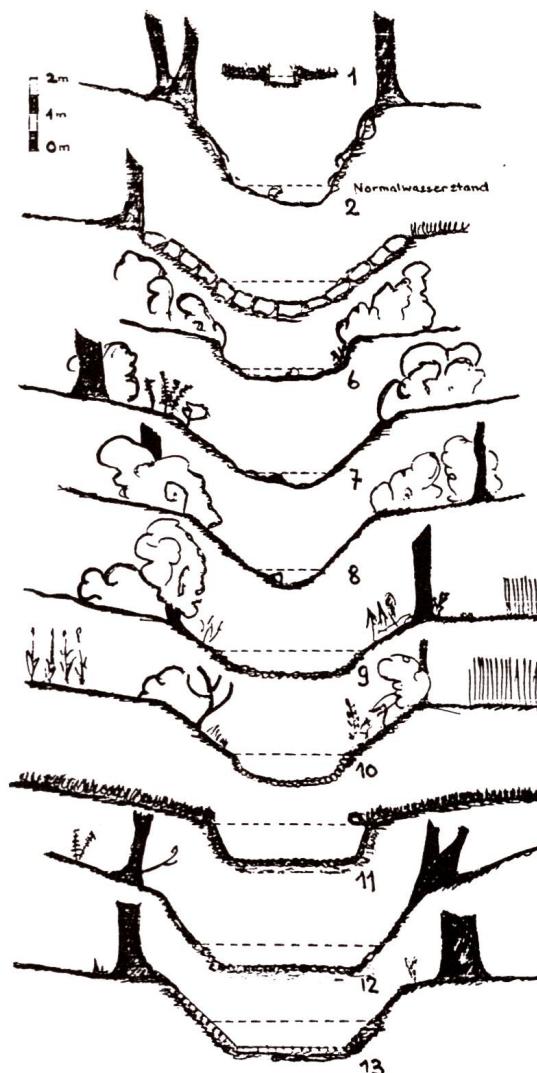
Abb. 2 Das Bachbett der Durach

Abbildung 2 zeigt die Veränderungen des Querprofils von der Quelle bis zum Unterlauf. Mit der Länge des Bachlaufes nimmt die durchschnittliche Bachbreite zu. Demgegenüber ist eine Abnahme der Tiefe des Bachbettes in den mittleren und unteren Teilstücken festzustellen.

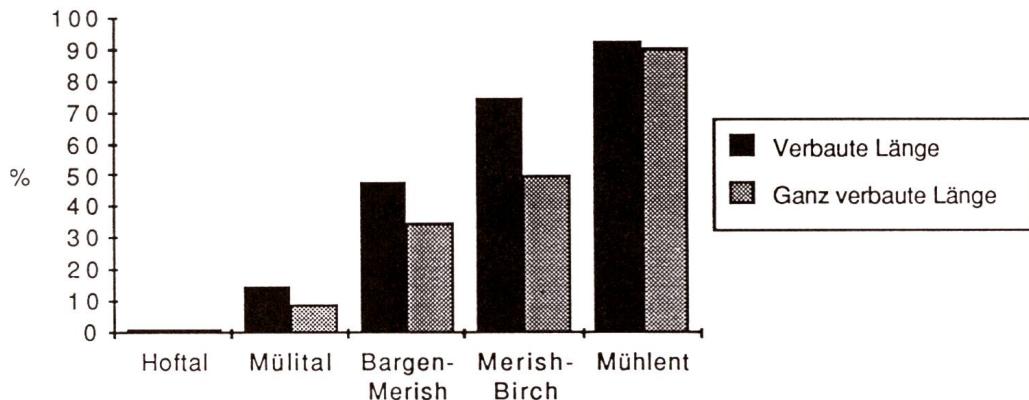
Abb. 3: Der Verbauungsgrad und die Verbaustärke der Durach

Die Verbaustärke nimmt von den Quellen weg entlang des Wasserweges laufend zu. Dies zeigt sich einerseits an der Verbaulänge, andererseits am Anteil des Anteils ganz verbauter Abschnitte (Abbildung 3). Sind im Hoftal lediglich 1 % der Bachlänge mit Verbauungen versehen, so steigt der Verbauungsgrad zwischen Merishausen und dem Birch auf 74 % und erreicht im Mühlental einen Anteil von 92 %.

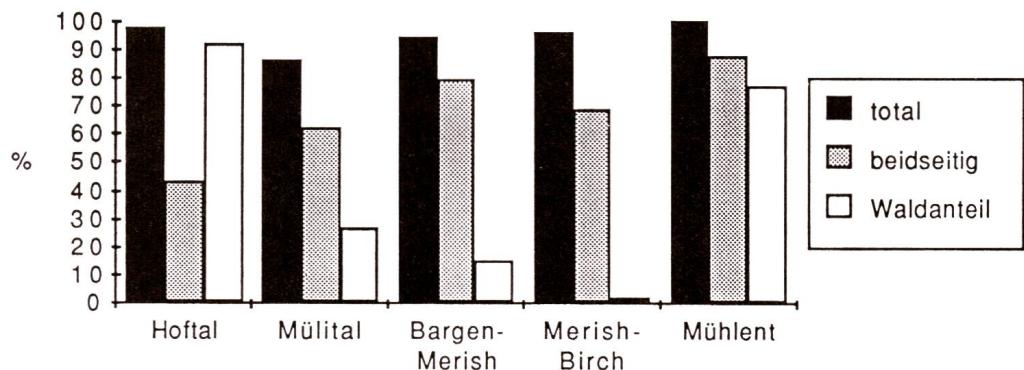
Abb. 4: Die Ufergehölze an der Durach

Abbildung 4 zeigt den Anteil der Ufergehölze in den einzelnen Abschnitten und den Waldanteil an der Umgebung. Der grössere Anteil zweiseitiger Bestokkung im mittleren Teil zwischen Bargent und Merishausen ist auf den geringeren Waldanstoss zurückzuführen. Während die Durach im Oberlauf häufig dem Waldrand mit einseitiger, zumeist aus Bäumen bestehender Ufervegetation folgt,

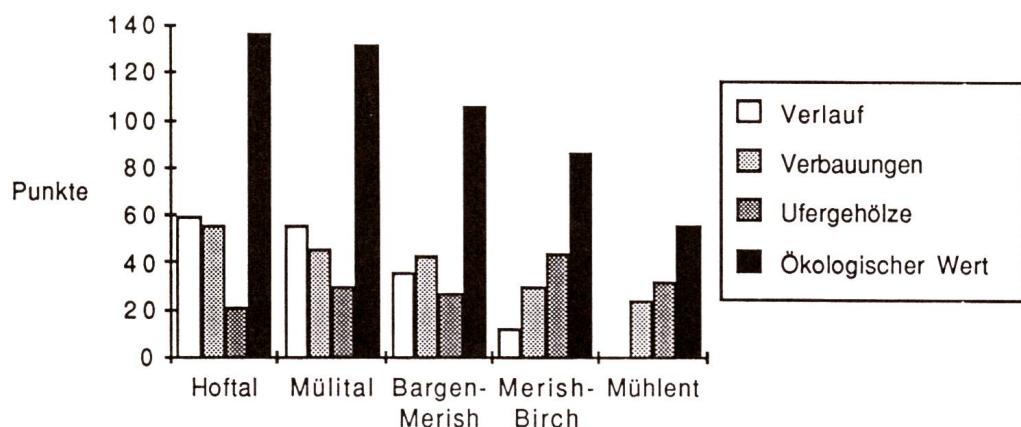
Abb. 5: Die Bewertung der Durach

In der Abbildung 5 ist die Beurteilung und Bewertung der einzelnen Abschnitte aus ökologischer Sicht dargestellt. Vergleichen wir den ermittelten ökologischen Wert der einzelnen Teilstücke, so stellen wir fest, dass die Durach von der Quelle bis zur Mündung an Wert verliert, oder anders ausgedrückt, nimmt die Naturnähe des Baches mit der Länge laufend ab. Würde die Wasserführung der Durach ebenfalls berücksichtigt, müsste der Wert für die im Sommer zumeist wasserlosen Teilstücke im Hoftal und ab Merishausen tiefer beurteilt werden. In den nachfolgenden Kapiteln werden die Ergebnisse der unterschiedlichen Abschnitte und einzelne, uns wichtig erscheinende Aspekte des Bachverlaufes eingehender erläutert. Dazu haben wir den Bachlauf in 13 vergleichbare Teilstrecken aufgeteilt (Abbildung 6).

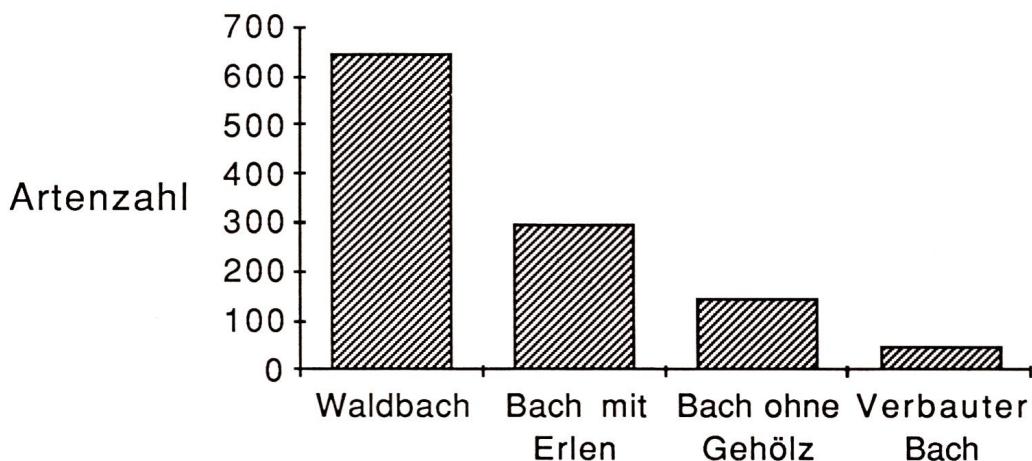
Abb. 7: Die Abhängigkeit der Artenvielfalt eines Baches von der Naturnähe (Quelle: Arbeitskreis Wasser im Bund – Landesverband Saar, aus Umwelt kommunal Nr. 78, 1989)

ten. Zu Recht werden wasserführende Bäche deshalb als Lebensadern bezeichnet. Wird ein Bach in Röhren gelegt und zugedeckt, verliert eine Vielzahl von Lebewesen ihre Lebensgrundlage, und der Lebensraum Wasser wird völlig vernichtet. Ähnlich sind die Auswirkungen, wenn ein Bachlauf in Betonschalen verlegt oder massiv verbaut wird. Die Kontaktstellen zwischen Wasser und Land, wie zum Beispiel Flachufer, sind von grossem Wert. Dort finden wir stets eine besonders vielfältige Fauna und Flora. Vertreter beider Lebensräume können in diesem Bereich nebeneinander existieren. Röhren, Betonschalen oder Steinblockverbauungen mit geschlossenen Fugen vermindern diese wichtigen Grenzbereiche auf ein Minimum. Die nachfolgende Abbildung zeigt eindrücklich die Abhängigkeit der Artenvielfalt von der Naturnähe eines Fliessgewässers.

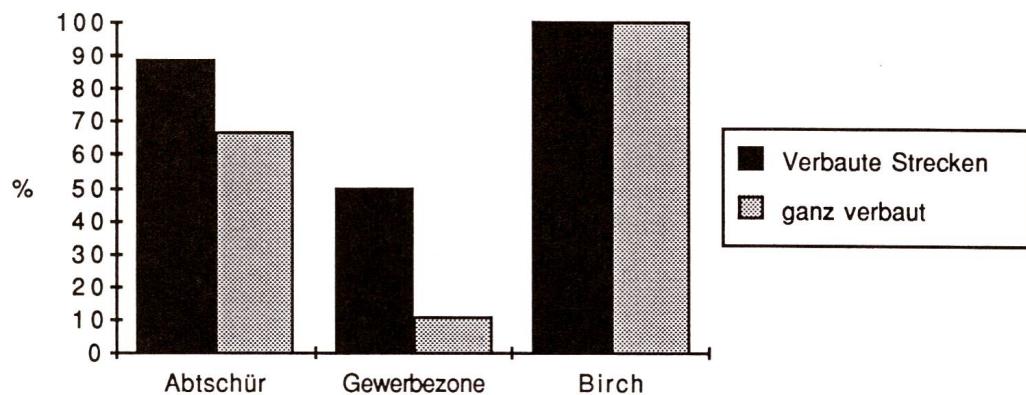
Abb. 11: Die Durachverbauungen im Merishausertal

Von Merishausen bis zum Birch ist die Bachsohle mit einer Steinpflasterung versehen, die zum grossen Teil mit Geschiebe überschüttet und beschädigt ist. Im Teilstück bis zur Abtschür und im Abschnitt zwischen der Kantsstrasse und dem Birch ist die Durach weitgehend, im untersten Abschnitt sogar vollständig verbaut. Wer die schnurgerade, in ein Normprofil gezwungene und unbestockte Durach auf dem letzten Abschnitt betrachtet und sich den munteren Bach weiter oben im Randal in Erinnerung ruft und sich dann nach dem Sinn dieser prächtigen Ingenieurleistung erkundigt, bekommt keine vernünftige oder verständliche Antwort.

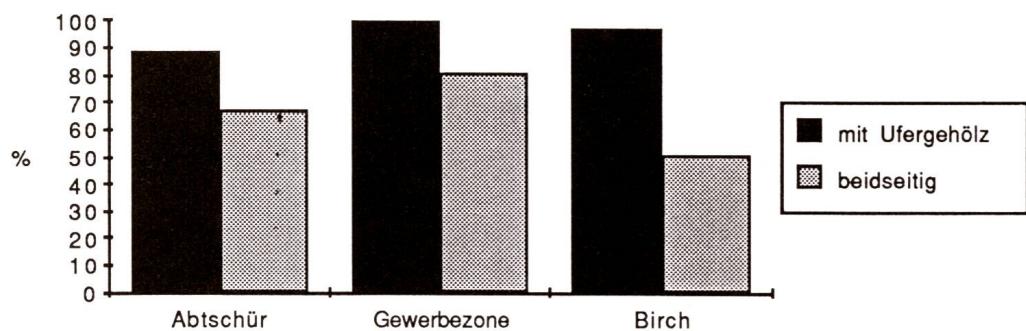
Abb. 12: Das Ufergehölz im Merishausertal

Die beiden Abbildungen 12 und 13 zeigen die kartierte Vegetation und ihre Beurteilung in Abhängigkeit von der Verbaustärke und der ökologischen Gesamtbewertung für die 3 Teilstrecken und hebt die ökologischen Qualitäten des mittleren, überall von einer Uferbestockung gefolgten Abschnittes hervor, während das letzte, total verbaute und nur teilweise bestockte Teilstück den geringsten Wert des gesamten Durachlaufes aufweist. Interessant ist auch die Feststellung, dass im mittleren Abschnitt mit den geringsten Verbaumassnahmen die Ufervegetation am vielfältigsten ausgebildet ist.
