**Zeitschrift:** Neujahrsblatt der Naturforschenden Gesellschaft Schaffhausen  
**Herausgeber:** Naturforschende Gesellschaft Schaffhausen  
**Band:** 42 (1990)

**Artikel:** Die Durach  
**Autor:** Bächtold, Hans Georg / Bühl, Herbert / Keller, Beat  
**Kapitel:** Der heutige Zustand der Durach  
**DOI:** <https://doi.org/10.5169/seals-584673>

## **Der heutige Zustand der Durach**

### **Bestandsaufnahme und Bewertung der Durach**

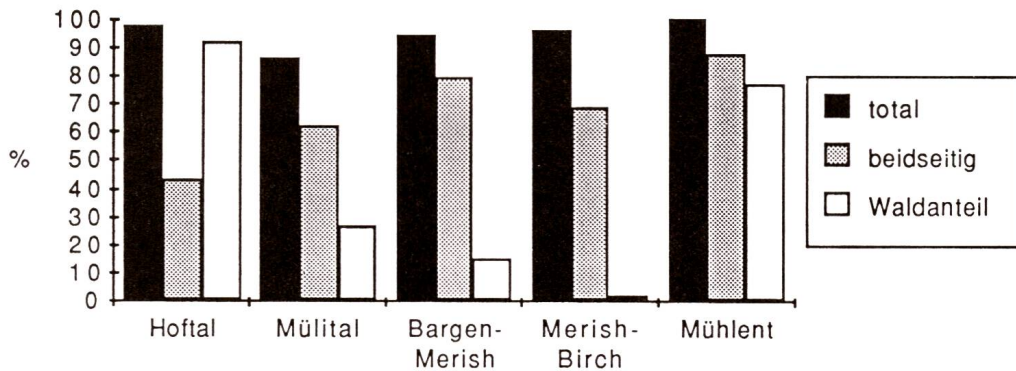
Abb. 4: Die Ufergehölze an der Durach

Abbildung 4 zeigt den Anteil der Ufergehölze in den einzelnen Abschnitten und den Waldanteil an der Umgebung. Der grössere Anteil zweiseitiger Bestockung im mittleren Teil zwischen Barga und Merishausen ist auf den geringeren Waldanstoß zurückzuführen. Während die Durach im Oberlauf häufig dem Waldrand mit einseitiger, zumeist aus Bäumen bestehender Ufervegetation folgt,

fließt sie im Mühltal fast vollständig im Schatten des Waldes. Zwischen Bargen und dem Birch wird die Durach mit Ausnahme des untersten Abschnittes fast auf der gesamten Länge von einer vielfältigen Bestockung umsäumt.

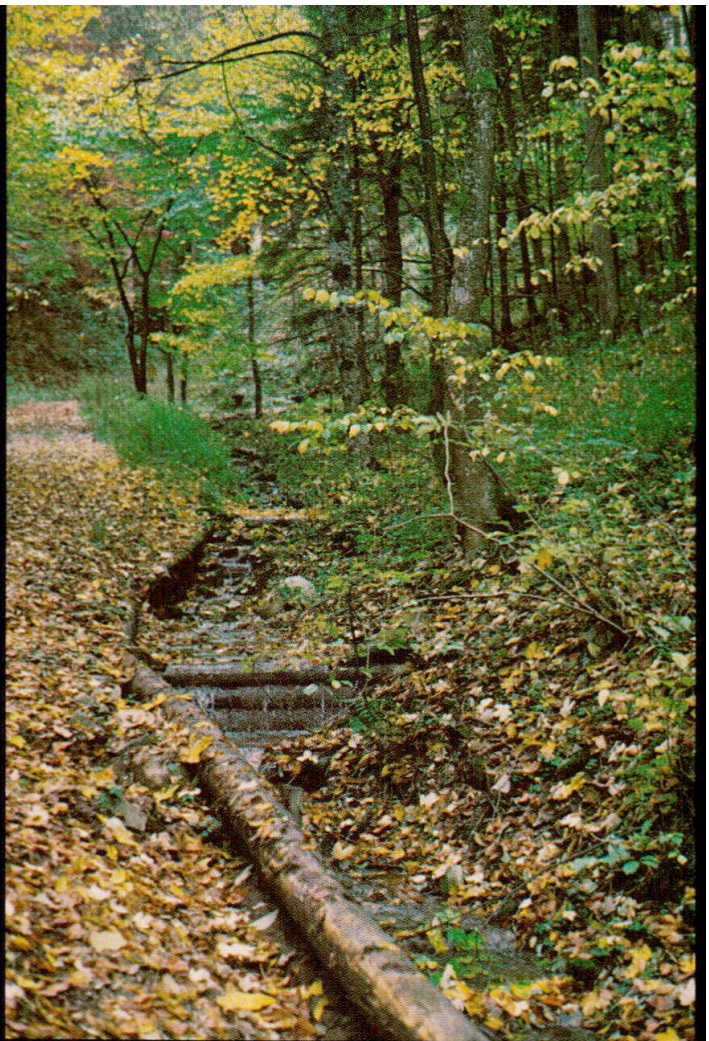
Abb. 9 Holzverbauungen unterhalb der Iblenquelle

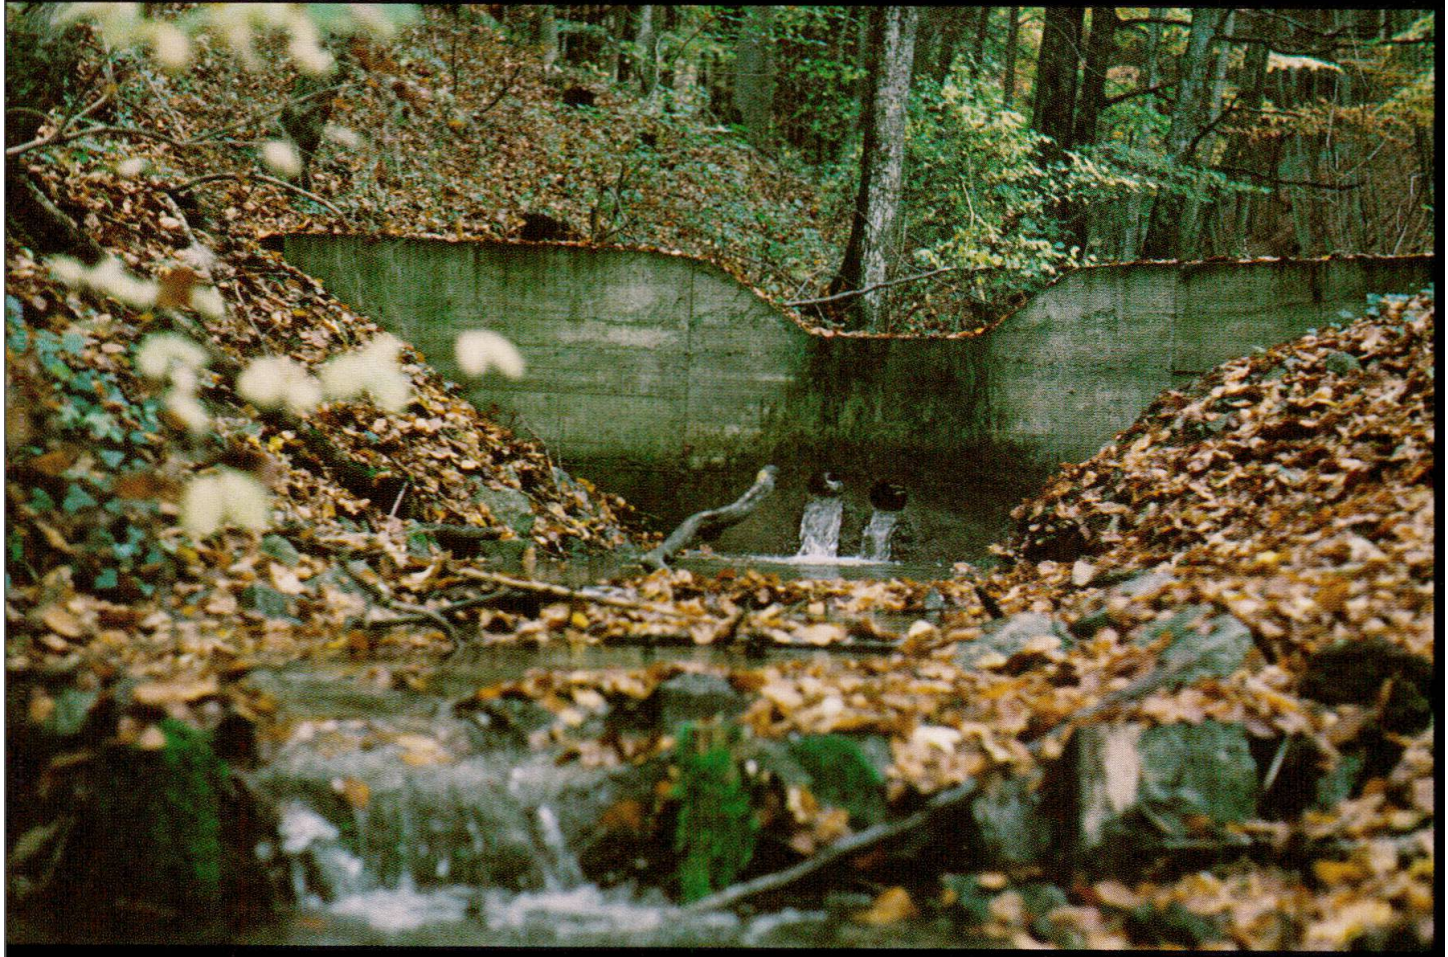
Abb. 10 Brutale Betonsperre im Mülital

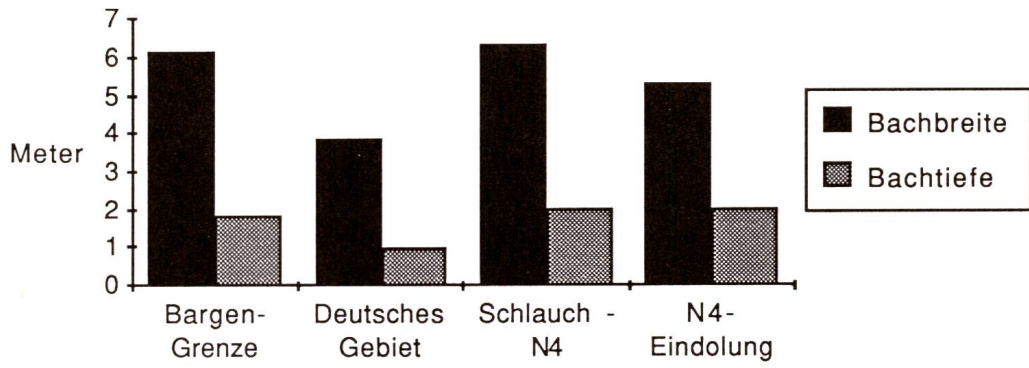
Abb. 8: Das Bachbett zwischen Barga und Merishausen

Der erste Abschnitt von Barga bis zur Landesgrenze ist mit Ausnahme von 2 Teilstücken nach dem Durchlass unter der N 4 im Zusammenhang mit dem Strassenbau begradigt und ganz verbaut worden. Ein Drittel der Abschnittlänge ist unbestockt. Entsprechend tief ist auch der ökologische Wert dieses Abschnittes. Im anschliessenden Abschnitt zeigen sich die Einflüsse unterschiedlicher Besitzverhältnisse. Die Durach durchfliesst beim Schlauch auf einer Länge von über 700 Metern deutsches Hoheitsgebiet. Das Bachbett ist in diesem Teilstück ebenfalls zu mehr als der Hälfte verbaut, allerdings sind die Verbauungen sehr naturnah, zumeist mit Holz und mit lebenden Faschinen aus Weiden erstellt worden. Mit nur 3 Stück weist dieser Bachteil auch bedeutend weniger Schwellen auf als die anderen Teilstücke, wo zwischen 10 und 20 Schwellen gezählt wurden. Die durchschnittlichen Bachbreiten und Bachtiefen treten im Vergleich mit den anderen 3 Abschnitten markant hervor: Die Bachrinne ist schmaler und weniger tief. Diesem Bachabschnitt folgt eine vielfältige Uferbestockung mit einem hohen Anteil an einheimischen Sträuchern.

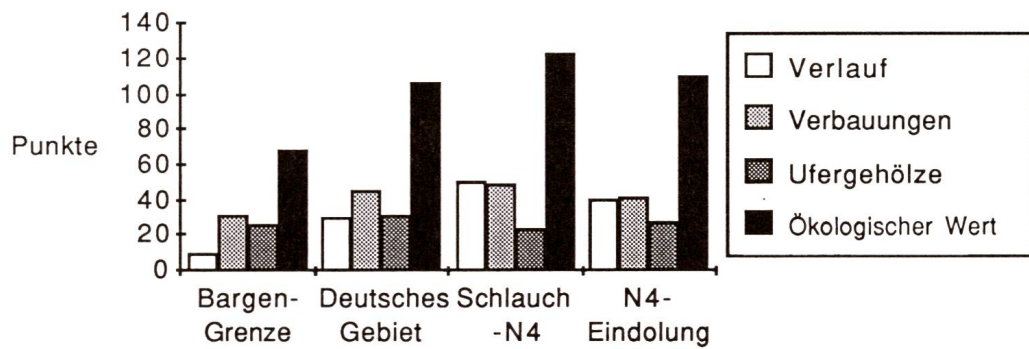
Abb. 10: Die Bewertung der einzelnen Abschnitte aus ökologischer Sicht

Ein Blick auf die Landeskarte zeigt, dass der nächste Abschnitt noch weitgehend naturbelassen ist. Die Durach schlängelt sich zwischen den beiden Strassen, vollständig umsäumt von Bachgehölzen, talwärts. Lediglich dort, wo der Neubau der Nationalstrasse den ehemaligen Lauf der Durach beschnitten hat, sind die Ufer begradigt und verbaut. Entsprechend hoch fällt auch die Bewertung aus ökologischer Sicht aus. Der unterste Abschnitt vor der Eindolung vor Merishausen ist wieder stärker verbaut und von geringerem ökologischem Wert. Die Auswertung der Kartierung dieser 4 Bachabschnitte hinsichtlich Anteil an Kontaktstellen zwischen Wasser und Land hebt die einleitend genannten Zusammenhänge deutlich hervor. Während der Anteil in den beiden mittleren, naturnahen Abschnitten über 70 % beträgt, liegt er im obersten und untersten Bereich unter 20 %.

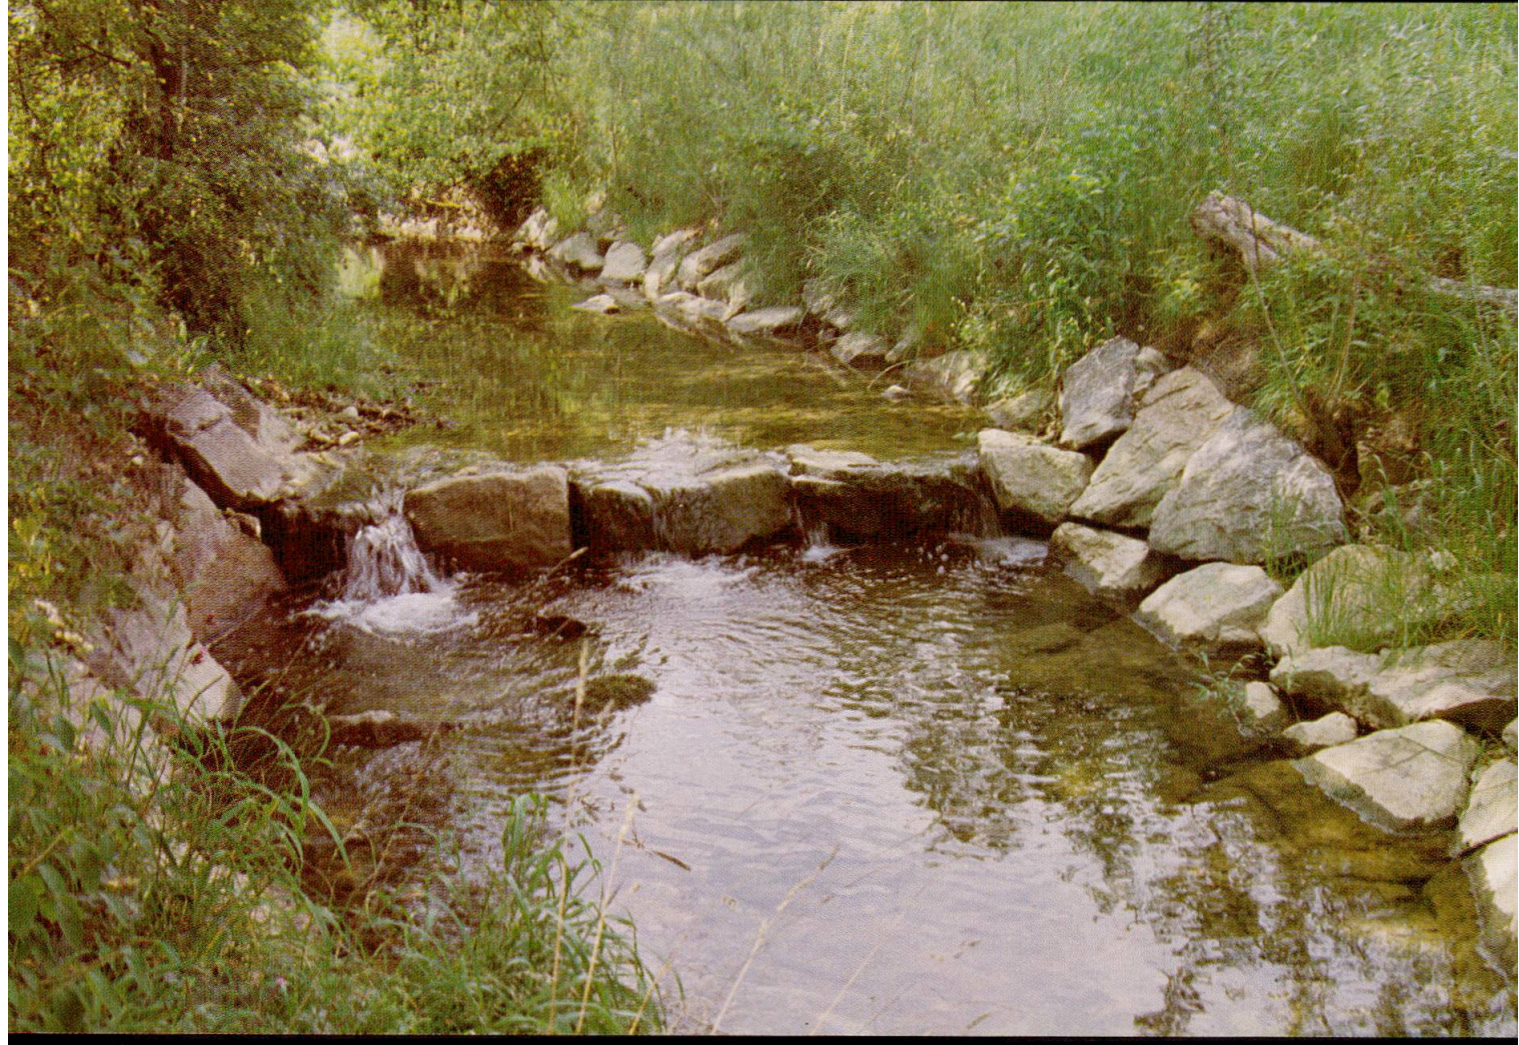
Abb. 14 Naturnahe Verbauung der Ufer mit Steinen

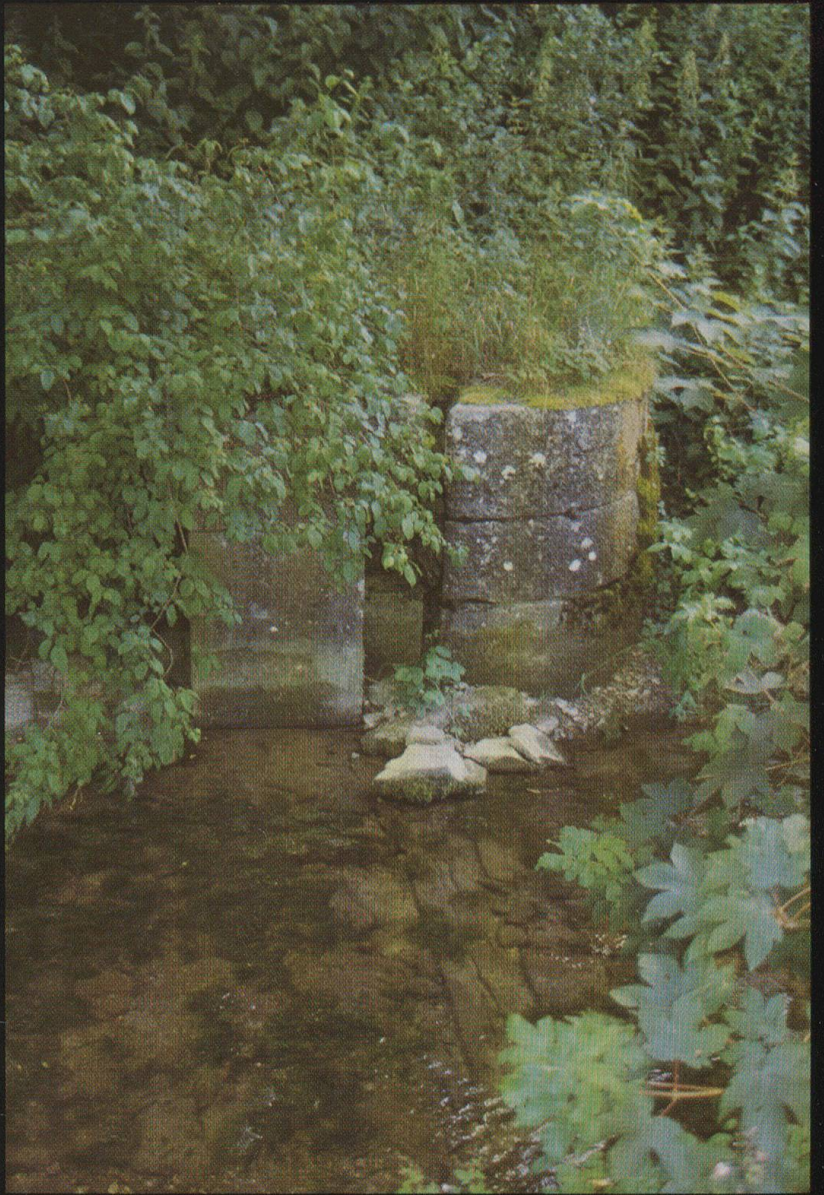
Abb. 19 Trockenes und durchgehend verbautes Bachbett nördlich der Ziegelhütte

Von Merishausen bis zum Birch ist die Bachsohle mit einer Steinpflasterung versehen, die zum grossen Teil mit Geschiebe überschüttet und beschädigt ist. Im Teilstück bis zur Abtschür und im Abschnitt zwischen der Kantonsstrasse und dem Birch ist die Durach weitgehend, im untersten Abschnitt sogar vollständig verbaut. Wer die schnurgerade, in ein Normprofil gezwungene und unbestockte Durach auf dem letzten Abschnitt betrachtet und sich den munteren Bach weiter oben im Randental in Erinnerung ruft und sich dann nach dem Sinn dieser prächtigen Ingenieurleistung erkundigt, bekommt keine vernünftige oder verständliche Antwort.
