Zeitschrift: Neujahrsblatt der Naturforschenden Gesellschaft Schaffhausen
Herausgeber: Naturforschende Gesellschaft Schaffhausen
Band: 42 (1990)

Artikel: Die Durach
Autor: Bächtold, Hans Georg / Bühl, Herbert / Keller, Beat
Kapitel: Der heutige Zustand der Durach
DOI: <https://doi.org/10.5169/seals-584673>

Der heutige Zustand der Durach

Bestandsaufnahme und Bewertung der Durach

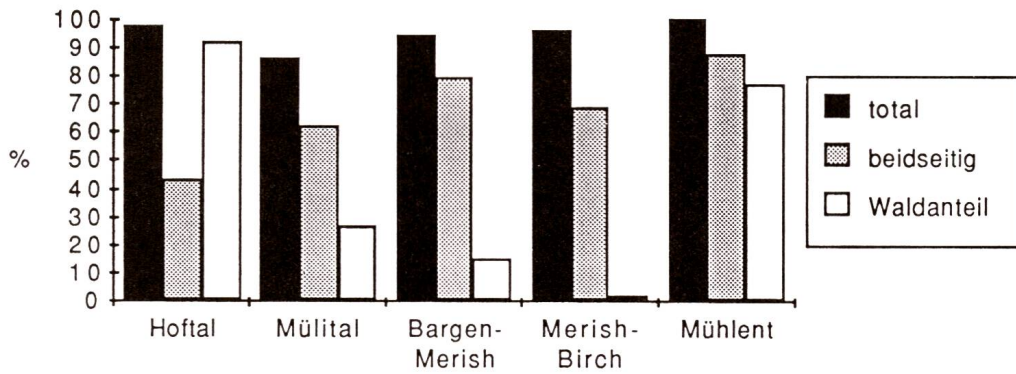
Abbildung 4 zeigt den Anteil der Ufergehölze in den einzelnen Abschnitten und den Waldanteil an der Umgebung. Der grössere Anteil zweiseitiger Bestockung im mittleren Teil zwischen Barga und Merishausen ist auf den geringeren Waldanstoß zurückzuführen. Während die Durach im Oberlauf häufig dem Waldrand mit einseitiger, zumeist aus Bäumen bestehender Ufervegetation folgt,

Abb. 4: Die Ufergehölze an der Durach

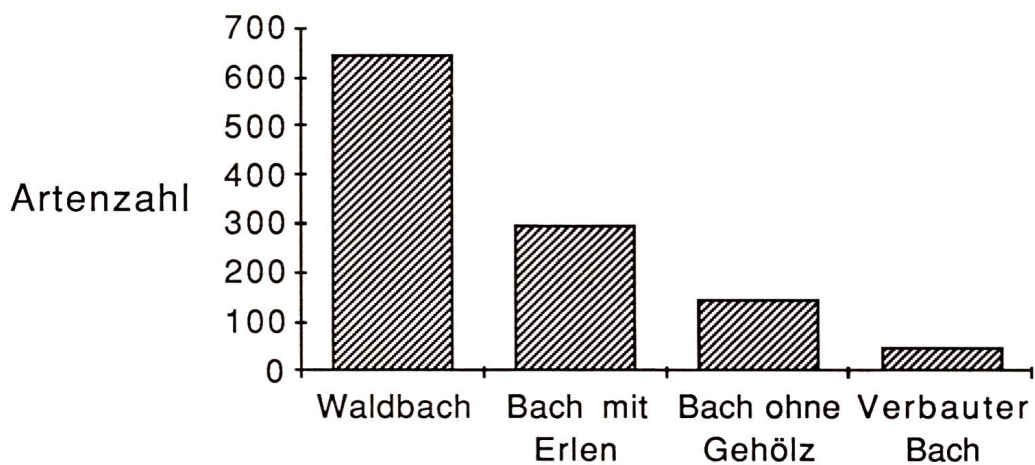
Abb. 7: Die Abhängigkeit der Artenvielfalt eines Baches von der Naturnähe (Quelle: Arbeitskreis Wasser im Bund – Landesverband Saar, aus Umwelt kommunal Nr. 78, 1989)

ten. Zu Recht werden wasserführende Bäche deshalb als Lebensadern bezeichnet. Wird ein Bach in Röhren gelegt und zugedeckt, verliert eine Vielzahl von Lebewesen ihre Lebensgrundlage, und der Lebensraum Wasser wird völlig vernichtet. Ähnlich sind die Auswirkungen, wenn ein Bachlauf in Betonschalen verlegt oder massiv verbaut wird. Die Kontaktstellen zwischen Wasser und Land, wie zum Beispiel Flachufer, sind von grossem Wert. Dort finden wir stets eine besonders vielfältige Fauna und Flora. Vertreter beider Lebensräume können in diesem Bereich nebeneinander existieren. Röhren, Betonschalen oder Steinblockverbauungen mit geschlossenen Fugen vermindern diese wichtigen Grenzbereiche auf ein Minimum. Die nachfolgende Abbildung zeigt eindrücklich die Abhängigkeit der Artenvielfalt von der Naturnähe eines Fliessgewässers.

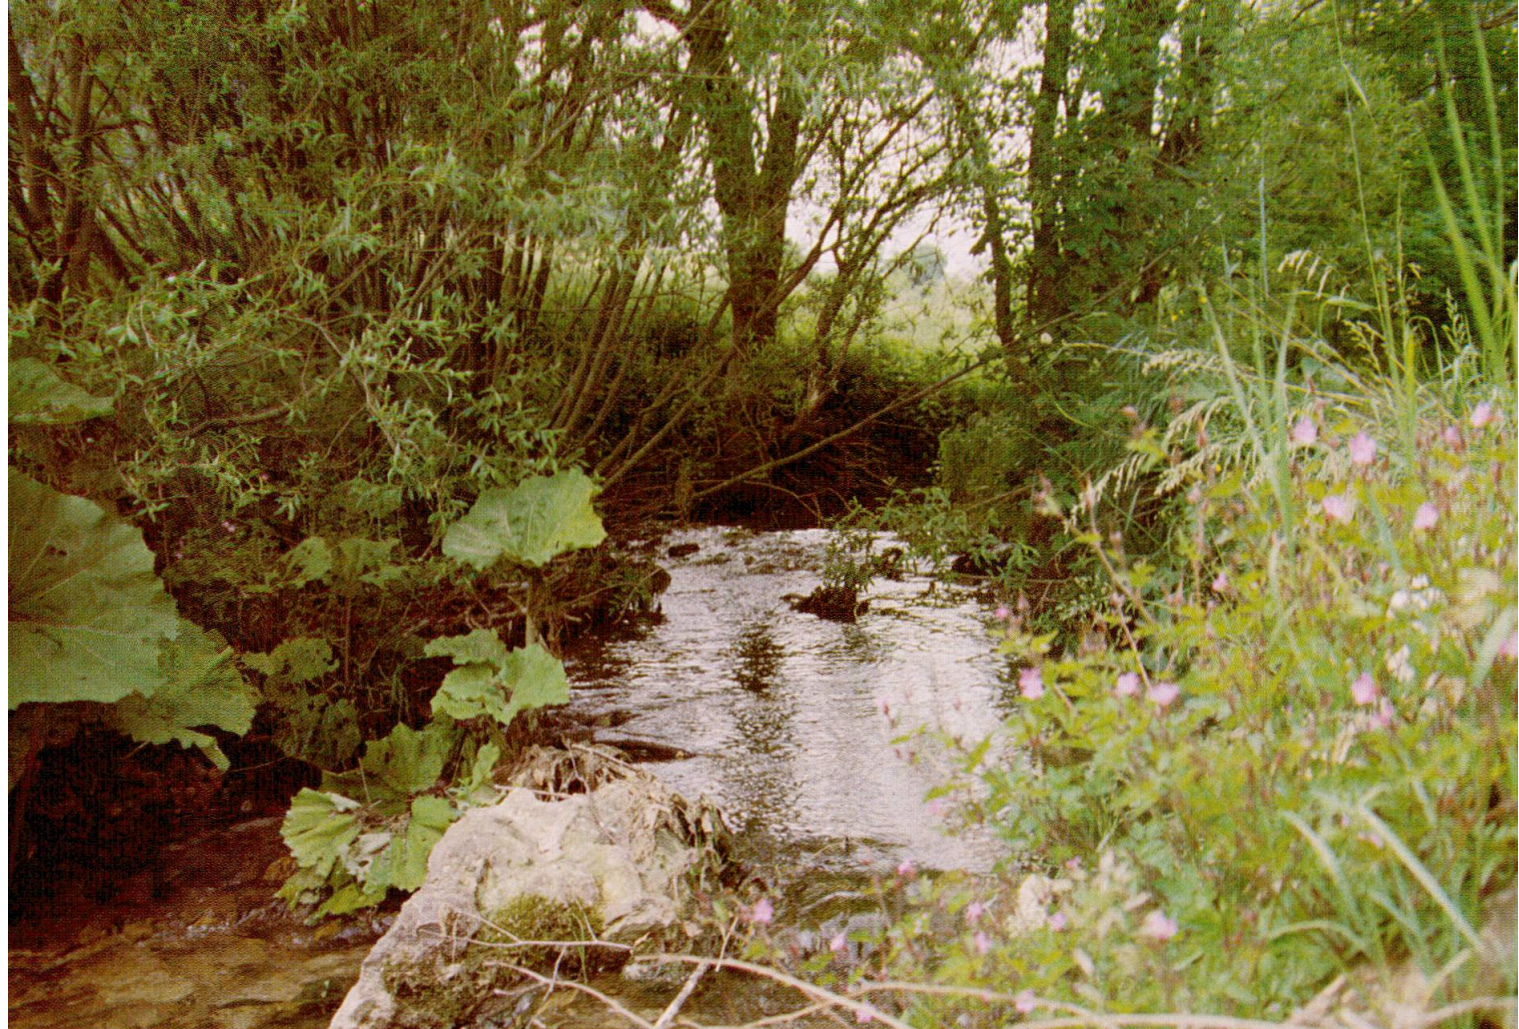
Abb. 14 Naturnahe Verbauung der Ufer mit Steinen
