Artikel: Die Durach
Autor: Bächtold, Hans Georg / Bühl, Herbert / Keller, Beat
Kapitel: Der heutige Zustand der Durach
DOI: <https://doi.org/10.5169/seals-584673>

Der heutige Zustand der Durach

Bestandsaufnahme und Bewertung der Durach

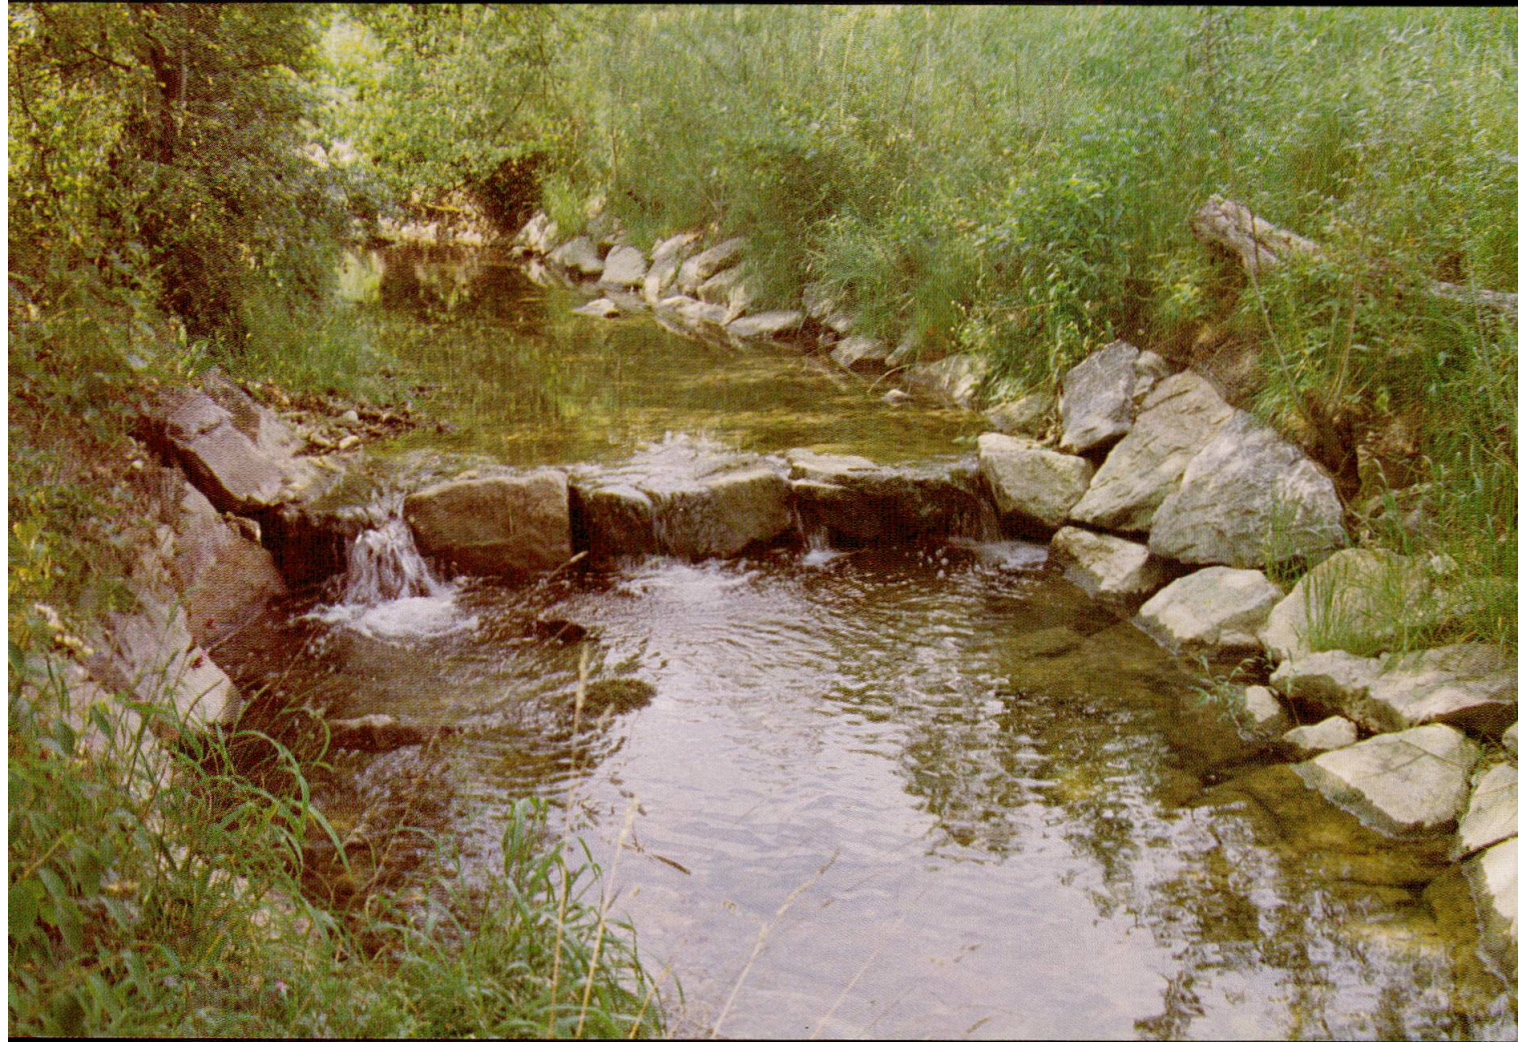
Abb. 14 Naturnahe Verbauung der Ufer mit Steinen
