**Zeitschrift:** Neujahrsblatt der Naturforschenden Gesellschaft Schaffhausen  
**Herausgeber:** Naturforschende Gesellschaft Schaffhausen  
**Band:** 42 (1990)

**Artikel:** Die Durach  
**Autor:** Bächtold, Hans Georg / Bühl, Herbert / Keller, Beat  
**Kapitel:** Die Qualität des Durachwassers  
**DOI:** <https://doi.org/10.5169/seals-584673>

## Die Qualität des Durachwassers

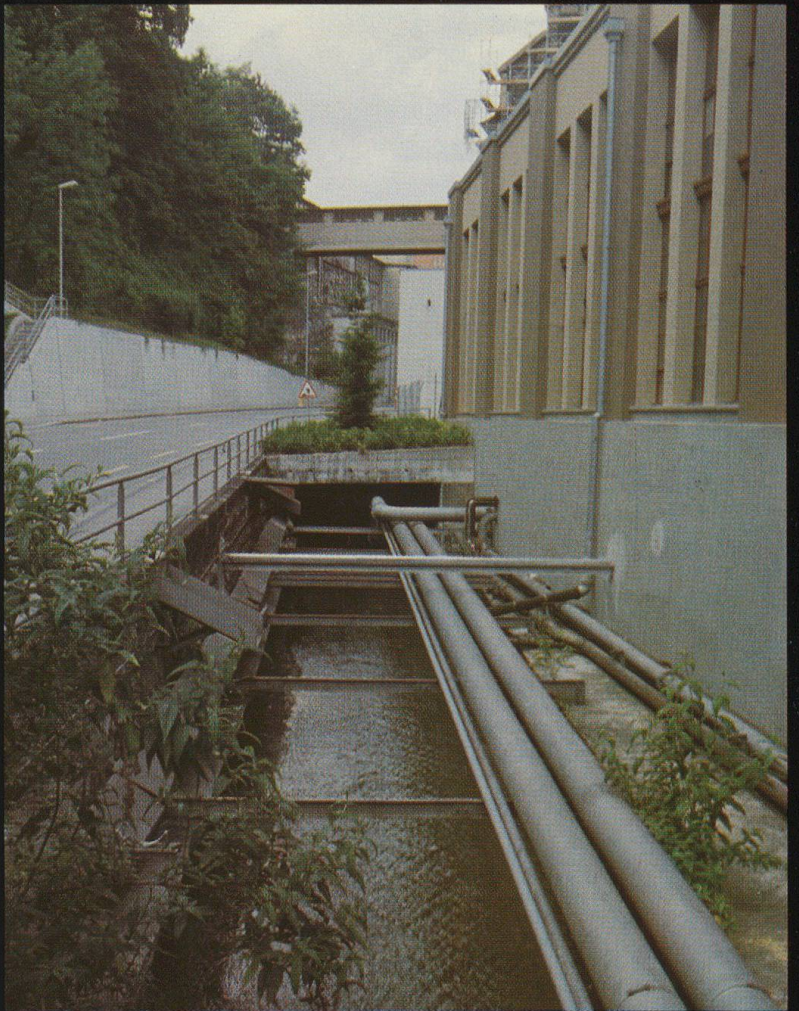
Abb. 23 Gebändigt, kanalisiert und durch die Industrie «überlagert» fließt das Wasser der Durach durch die Industriezone im Mühlental.

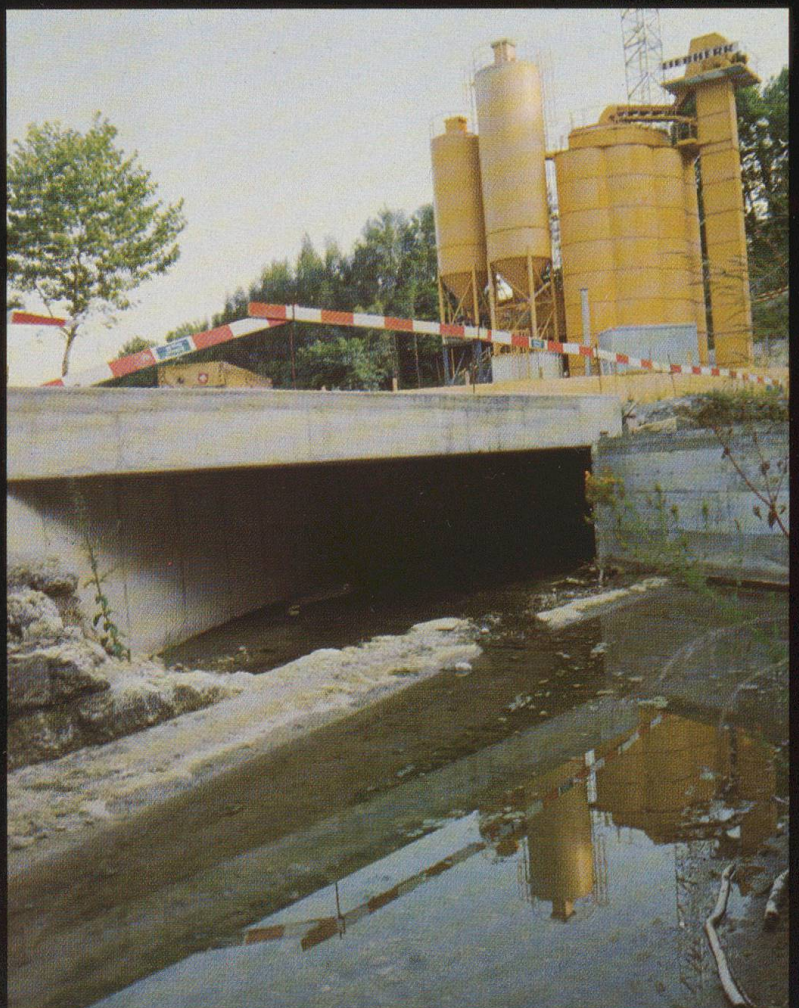
Abb. 24 Die Durach wird endgültig dem Bewusstsein der Stadtbewohner entzogen: Tunnelbaustelle der N 4 im vorderen Mühlental.
