Artikel: Zur Hydrogeographie des Muemetalder Weiers
Autor: Leibundgut, Christian / Liniger, Hanspeter
DOI: <https://doi.org/10.5169/seals-1071910>

ZUR HYDROGEOGRAPHIE DES MUEMETALER WEIERS

CHRISTIAN LEIBUNDGUT UND HANSPETER LINIGER

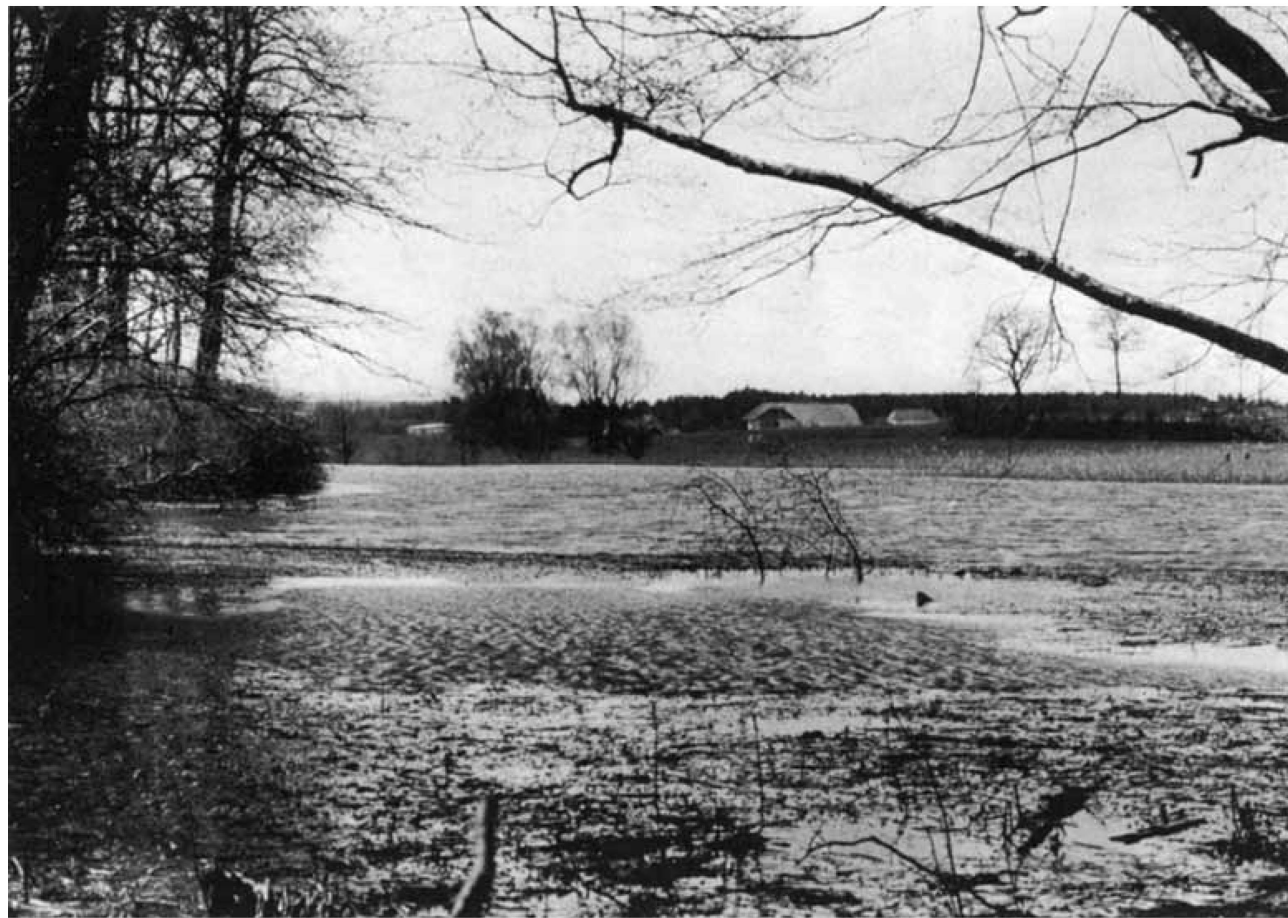
Abb. 2: Der Muemetaler Weiher mit hohem Wasserstand, wie er anfangs der fünfziger Jahre noch typisch war. Der Wasserspiegel entspricht dem Grundwasserspiegel der Umgebung. Der Schilfgürtel im Bildmittelgrund ist noch schmal. Ähnlich hohe Wasserstände werden in den letzten zwanzig Jahren nur noch nach Hochwasser-Ablass-Versickerungen im Hardwald für kürzere Perioden erreicht. Aus einer solchen Phase stammt die Aufnahme vom April 1970.

Als Ausgangspunkt für die folgenden Betrachtungen mögen zwei Aufnahmen aus früherer und heutiger Zeit mit den ungleichen Spiegelständen dienen (Abb. 2 und 3).

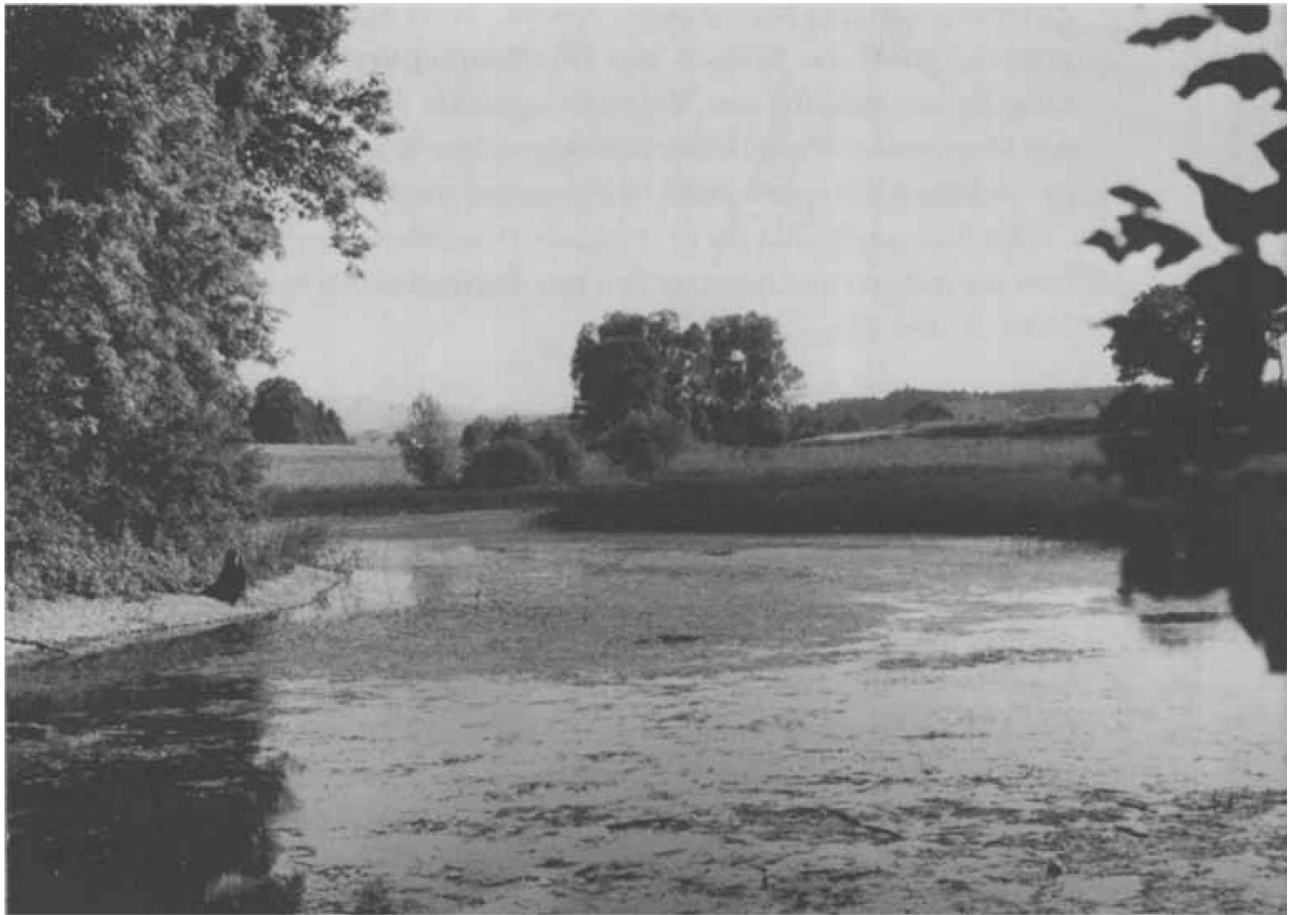
Abb. 3. Der Muemetaler Weiher bei tiefem Wasserstand. Die Aufnahme vom Juli 1970 zeigt eine typische Situation für Sommer- und Herbstperioden der sechziger Jahre. Der Wasserspiegel korrespondiert bei solchen Ständen nicht mehr mit dem Grundwasser. Dieses liegt noch tiefer. Infolge der Spiegelabsenkung ist die Verlandung stark fortgeschritten (vgl. Abb. 2, Bildmittelgrund). Die freigelegte Strandplatte links im Bild zeigt im Vergleich zu Abbildung 2 das Ausmass der Absenkung. Aufnahme: Ch. Leibundgut

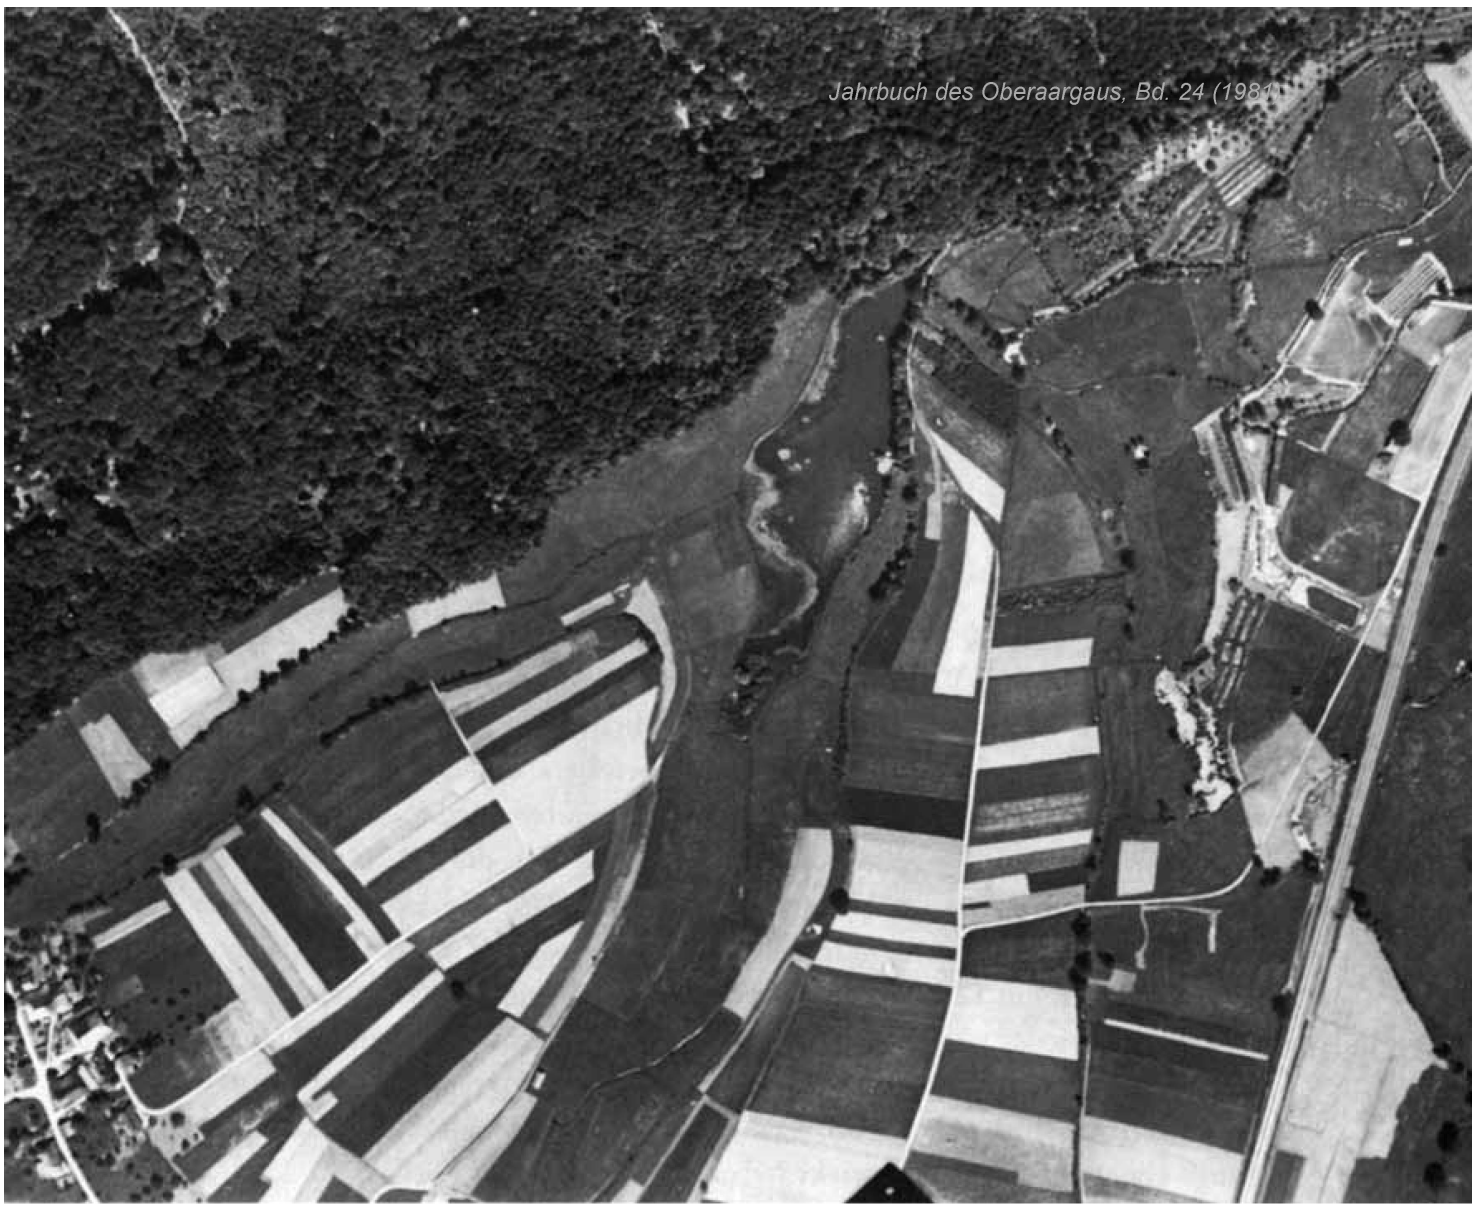
Abb. 7: Luftbildaufnahme vom 4. 6. 1942. In der Bildmitte der Muemetaler Weier mit der damals noch ausgedehnten Wasserfläche und dem «Hüttli» am rechten Ufer (Volksmund: Hüttliweiher). Die Landnutzung liegt zwischen den Zuständen wie sie in Abb. 4 (1931) und 5 (1951) beschrieben sind. Aufnahme des Bundesamtes für Landestopographie.

Im Stichjahr 1951 (Abb. 5 und 7) treffen wir bereits stärker veränderte Verhältnisse an. Die Wässergraben oberhalb des Weihers sind nur noch teilweise vorhanden. Nur selten steigt der Grundwasserspiegel noch so hoch, dass die Quellen oberhalb des Weihers reaktiviert werden. Der allgemein niedrigere Grundwasserstand ermöglicht ein erstes Vordringen des Ackerlandes in die Tälchen. Die Bedingungen für Ackerbau sind aber noch ungünstig. Der Boden ist steinig, schwer und neigt zu Vernässung, zudem besteht auch ausserhalb der Frühlingszeit noch relativ grosse Überschwemmungsgefahr, da starke Bewässerungen oder Langete-Ableitungen versiegte Grundwasseraufstösse rasch wieder zum Anspringen bringen können. Im Motzeturk sind neue Kressebecken und Wasserkanäle gebaut worden.

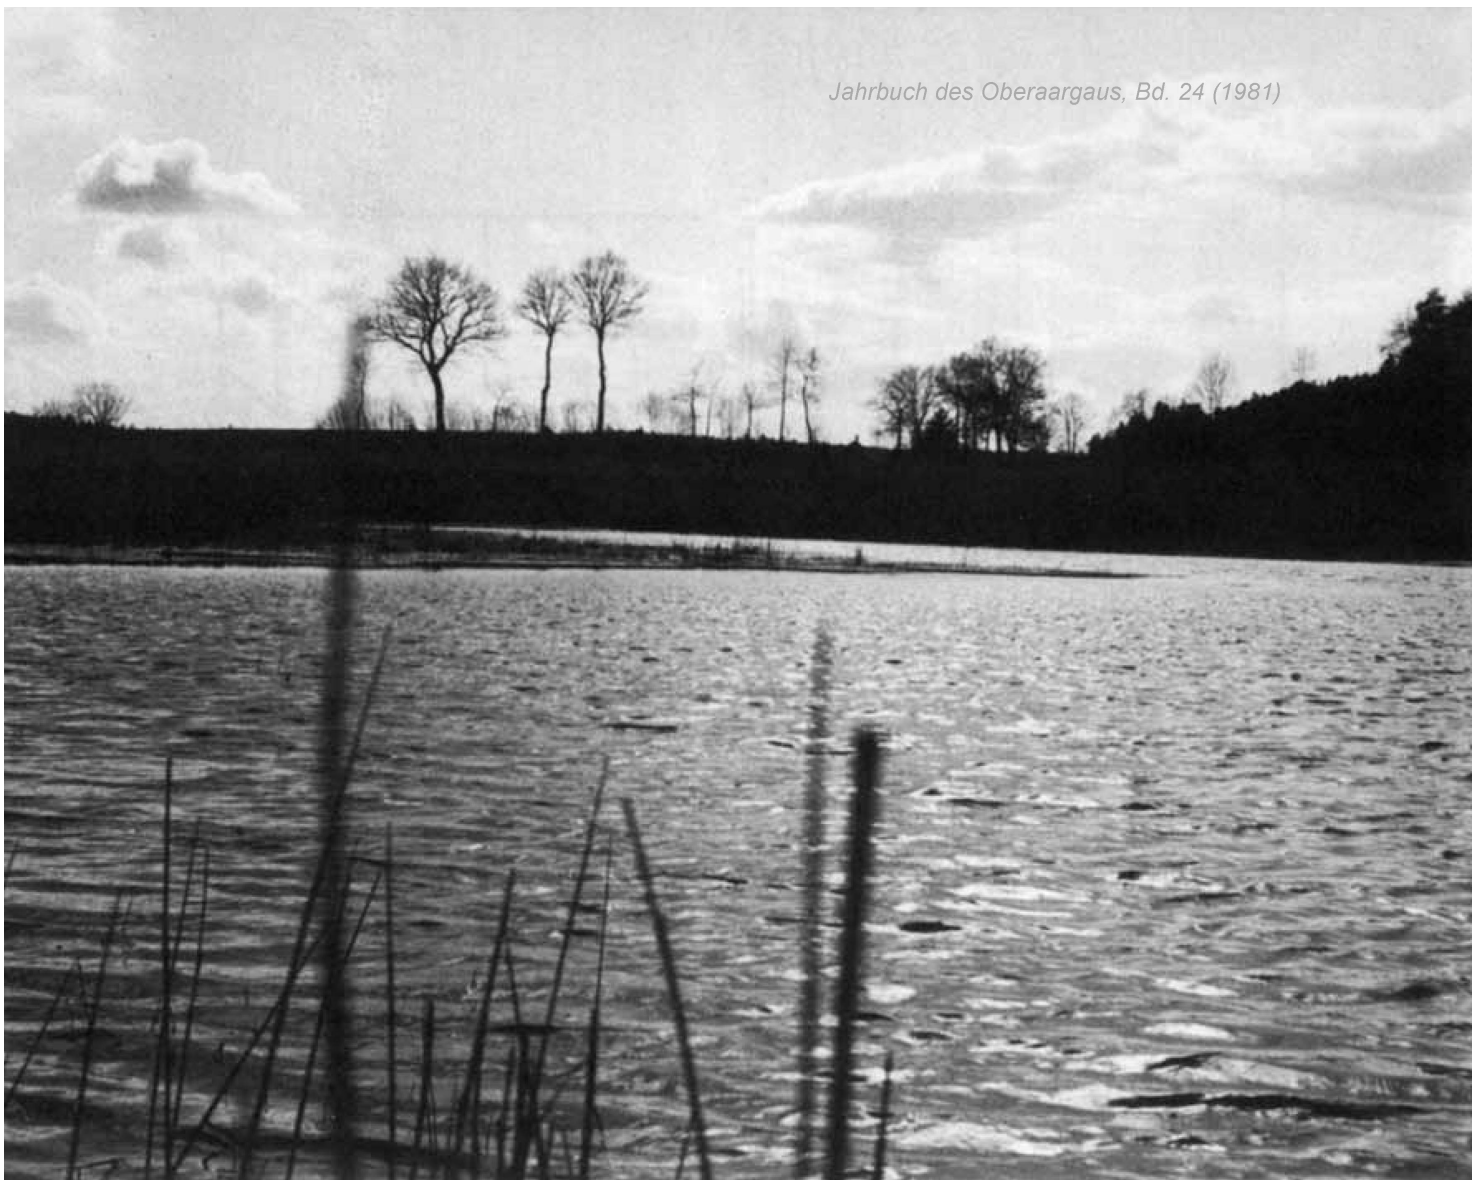
Abb. 21: Der Muemetaler Weier mit hohem Wasserstand, April 1964 (vergleiche Abb. 2 und 3). Blick gegen Südwesten, auf die mit Hecken besetzte Terrassenflanke der Hofweid.
