**Zeitschrift:** Jahrbuch Oberraargau : Menschen, Orte, Geschichten im Berner Mittelland  
**Herausgeber:** Jahrbuch Oberraargau  
**Band:** 27 (1984)

**Artikel:** Die römische Villa auf dem Niederfeld in Wiedlisbach  
**Autor:** Schuler, Heinz / Stöckli, Werner E.  
**DOI:** <https://doi.org/10.5169/seals-1071832>

## DIE RÖMISCHE VILLA AUF DEM NIDERFELD IN WIEDLISBACH

HEINZ SCHULER UND WERNER E. STÖCKLI

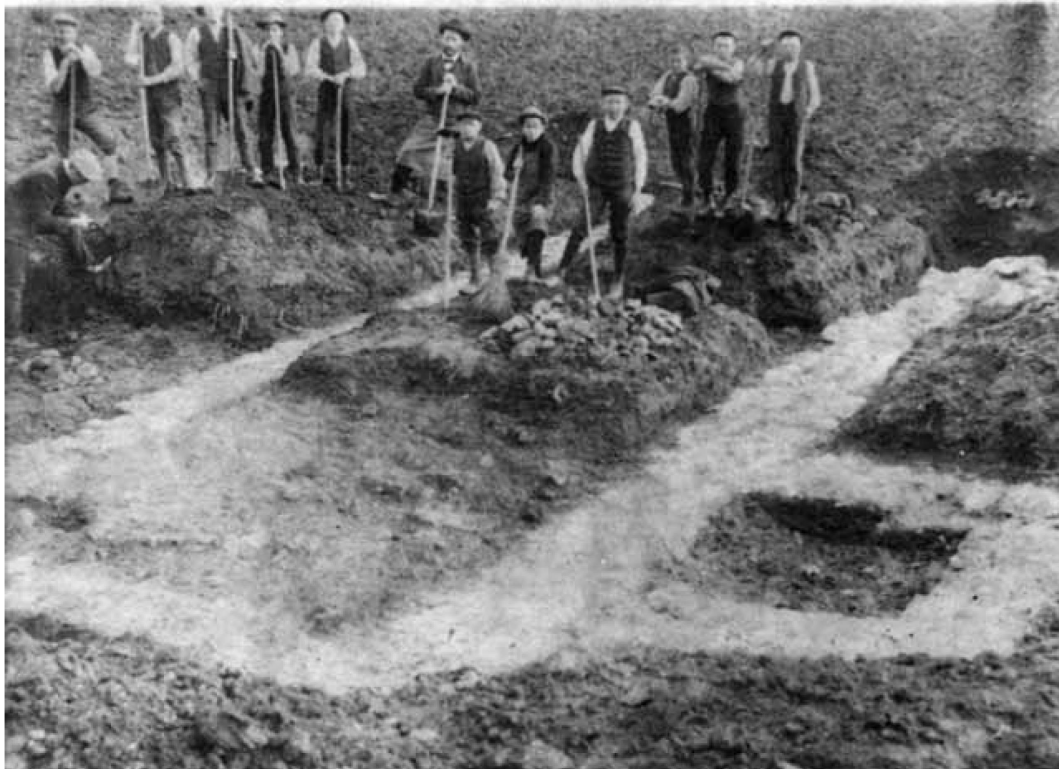
Abb. 2: Grabung 1913, Gebäude A von Nordwesten.

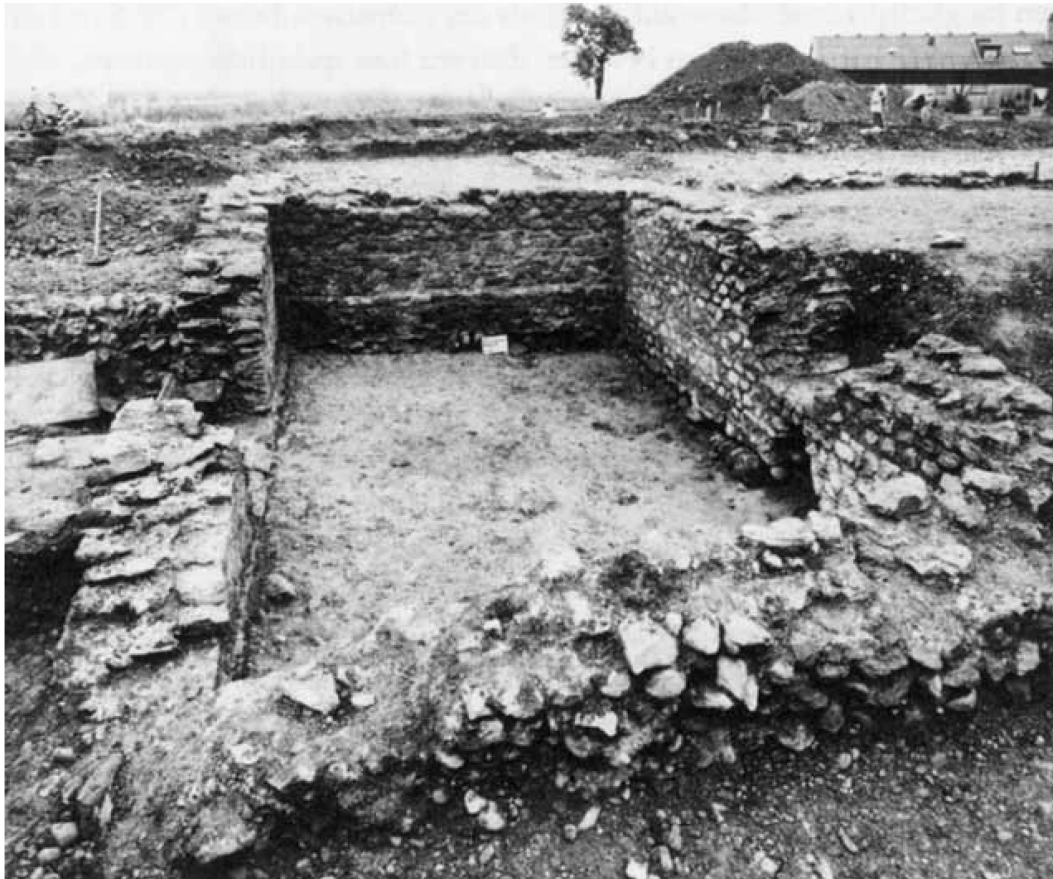
Abb. 5: Kellerraum 1 von Westen.

Zu unserer Überraschung entpuppte sich der Raum 1 als Keller, von dem Karl Stehlin nichts gewusst hat (Abb. 5). Trotzdem war er mit sehr lockerem modernem Schutt – mit einigen römischen Funden darin – gefüllt. Nur in der Südhälfte des Kellers fanden wir eine dünne Schicht aus Sand und Lehm

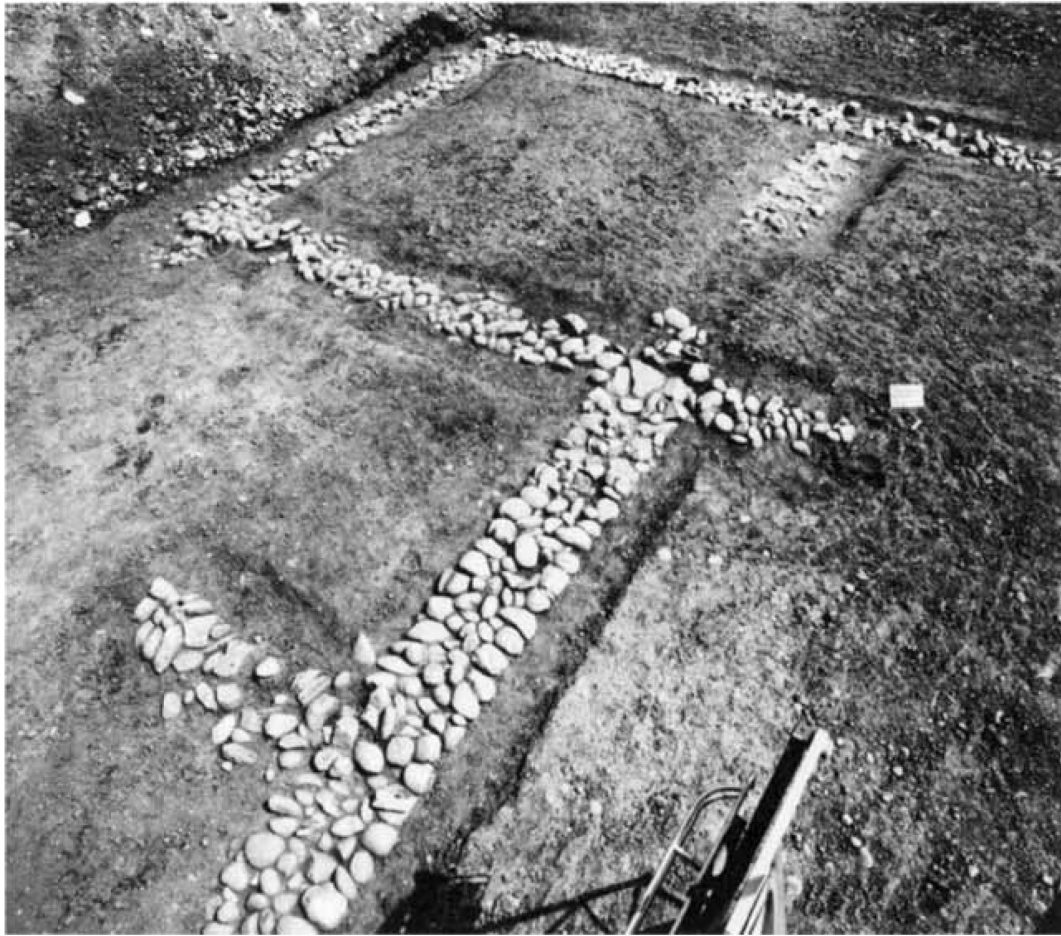
Abb. 7: Rollierungen SO-Ecke (Räume 6, 7, 8, 9, Innenhof).

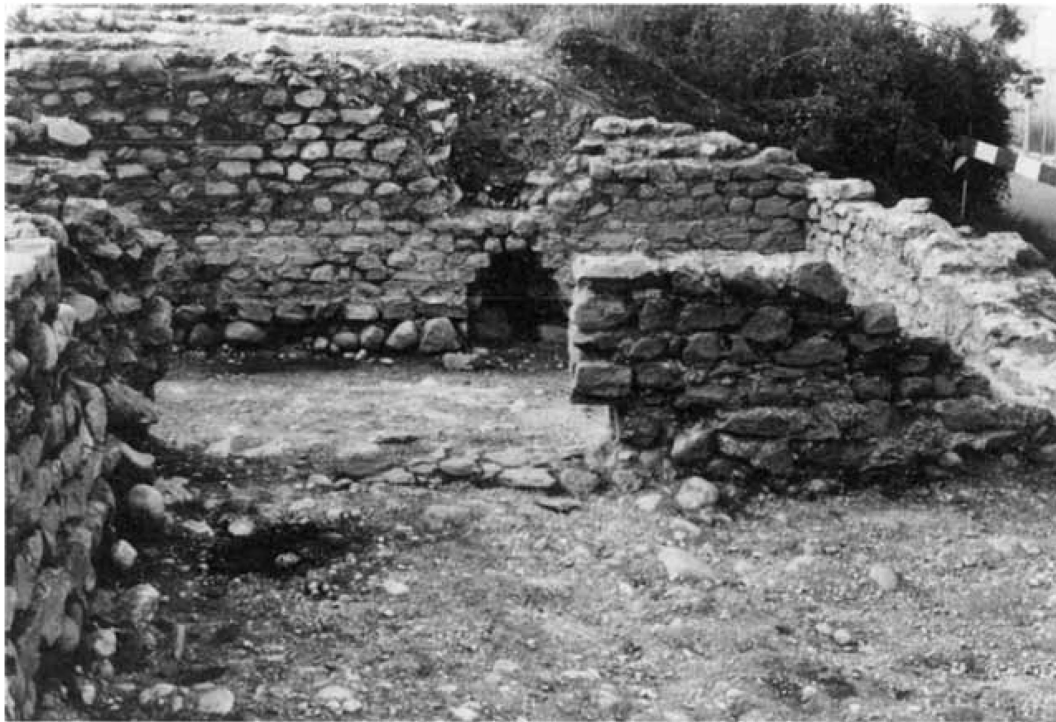
Abb. 9. Eingang zum Kellerraum 1, von aussen (Vorplatz).

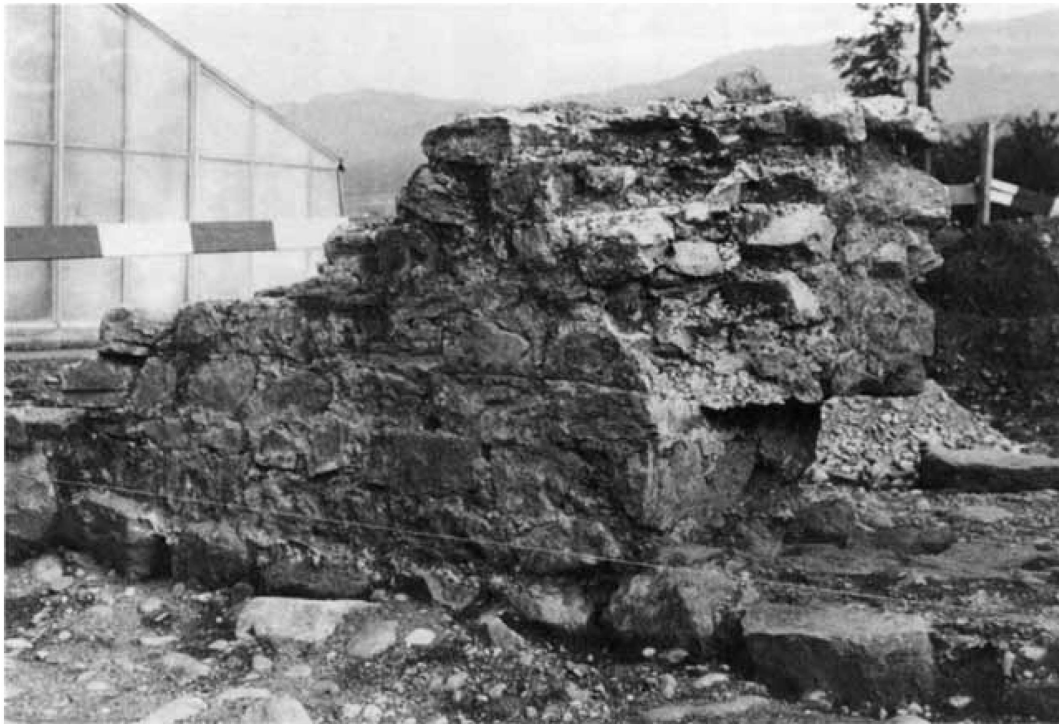
Abb. 10: Detail Westleibung des Eingangs zum Kellerraum 1, von innen.

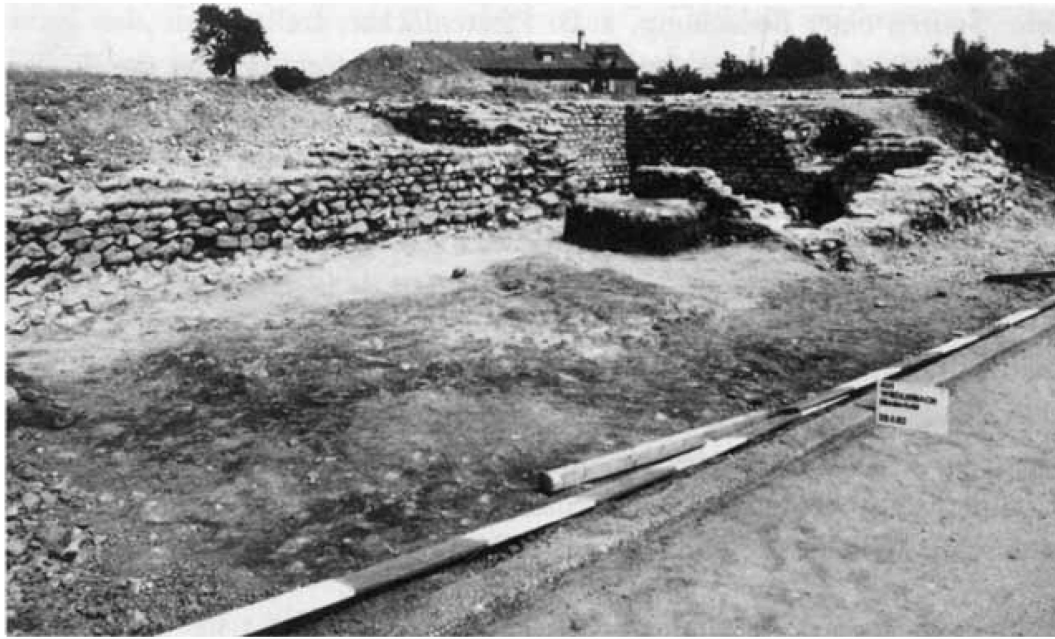
Abb. 11: Übersicht Vorplatz, Terrassierungsmauer (M 24) und Kellerraum 1 von Nordwesten.

Nicht zum ursprünglichen Plan mag der Annexraum 12 im Südwesten gehören, den Stehlin 1913/14 untersucht hat, aber keine Baufuge zwischen den Mauern 5 und 11 feststellen konnte, die den späteren Anbau belegt hätte.<sup>12</sup> Durch Fugen belegt ist der Einbau der Mauer 6 im Raum 3 und der Anbau der Mauer 24 im Norden des Herrenhauses, wobei nur die Terrassierungsmauer M 24 sicher einer späteren Phase zuzuweisen ist. Diese unterscheidet sich auch durch die ungenauere Vermauerung der Steine und durch viele und grössere Ziegelstücke im Mörtel von allen anderen erhaltenen Mauern und erweist sich damit eindeutig als späterer Zusatz (Abb. 11).

Der Vorplatz lag etwa auf der Höhe des Vorgeländes westlich des Herrenhauses und war wie der Keller in den Abhang eingetieft (Abb. 11). Der Vorplatz wurde gegen Osten durch die Hangstützmauer M 24 begrenzt, die direkt in der Flucht der Ostleibung der Türe ansetzte und 9 Meter nach Norden verfolgbar war, wo sie durch einen modernen Leitungsgraben gestört
