<b>Zeitschrift:</b>	Jahrbuch Oberaargau : Menschen, Orte, Geschichten im Berner Mitteland
<b>Herausgeber:</b>	Jahrbuch Oberaargau
<b>Band:</b>	29 (1986)
<b>Artikel:</b>	Die Häuser Hinterstädtli 13 und 15 in Wangen an der Aare : ein Beitrag zur Stadtarchäologie
<b>Autor:</b>	Gutscher, Daniel / Ueltschi, Alexander
<b>DOI:</b>	<a href="https://doi.org/10.5169/seals-1071759">https://doi.org/10.5169/seals-1071759</a>

# DIE HÄUSER HINTERSTÄDTLI 13 UND 15 IN WANGEN AN DER AARE – EIN BEITRAG ZUR STADTARCHÄOLOGIE

DANIEL GUTSCHER, ALEXANDER UELTSCHI

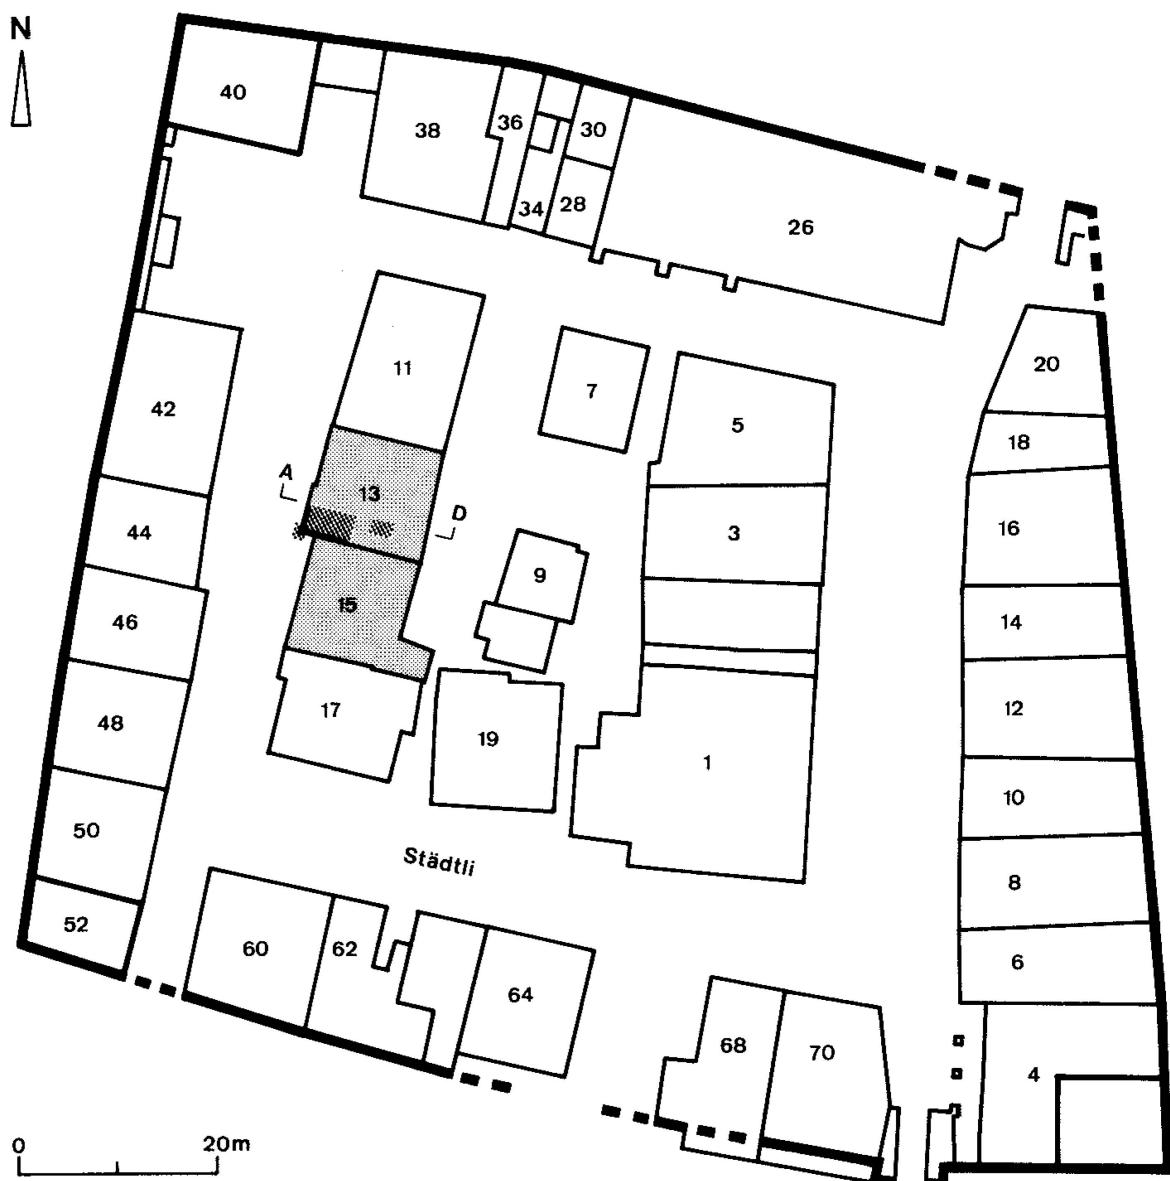
Abb. 1: Wangen a.d.A. Übersichtsplan mit den untersuchten Objekten (feiner Raster). Grabungsflächen dunkel gerastert, mit Angabe der Profillinie A–D (vgl. Abb. 5).

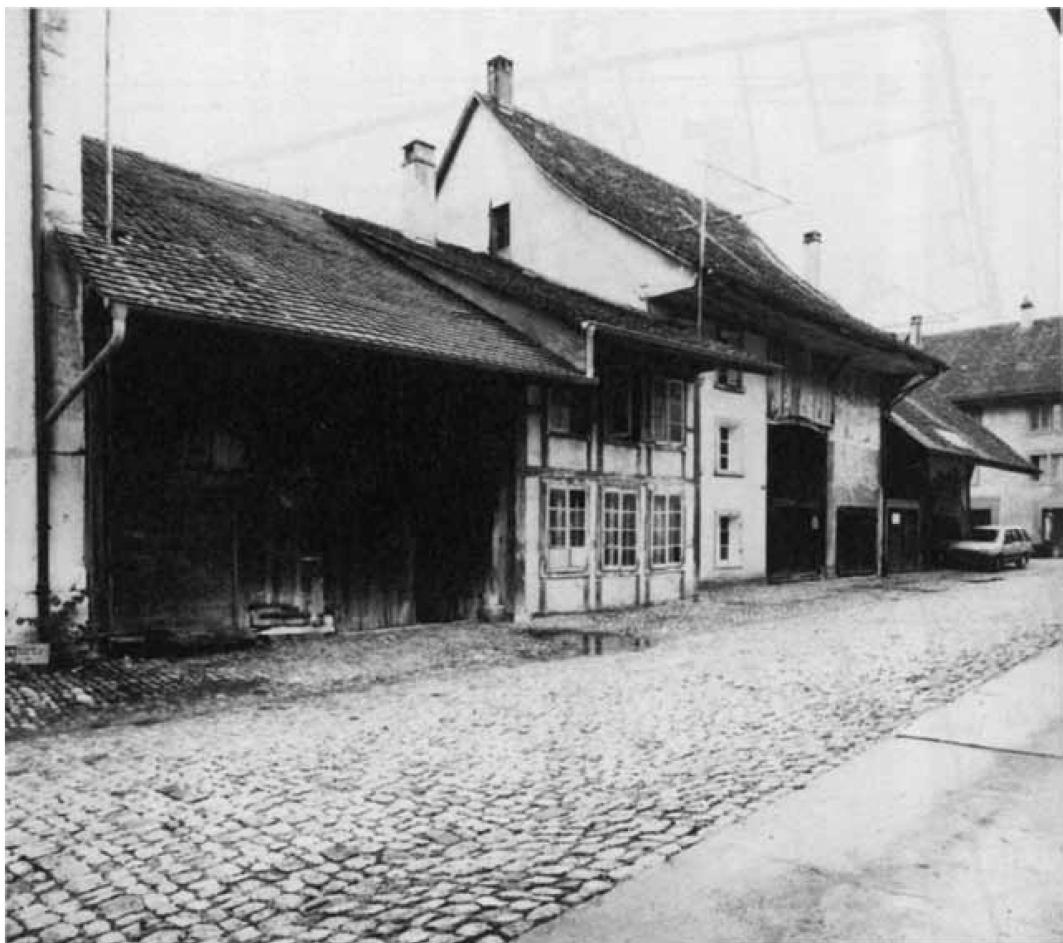
Abb. 2: Blick von Nordwesten auf die Häuser Nr. 13, 15 und 17 im Hinterstädtli. Zustand Juli 1984 mit Baugespann.

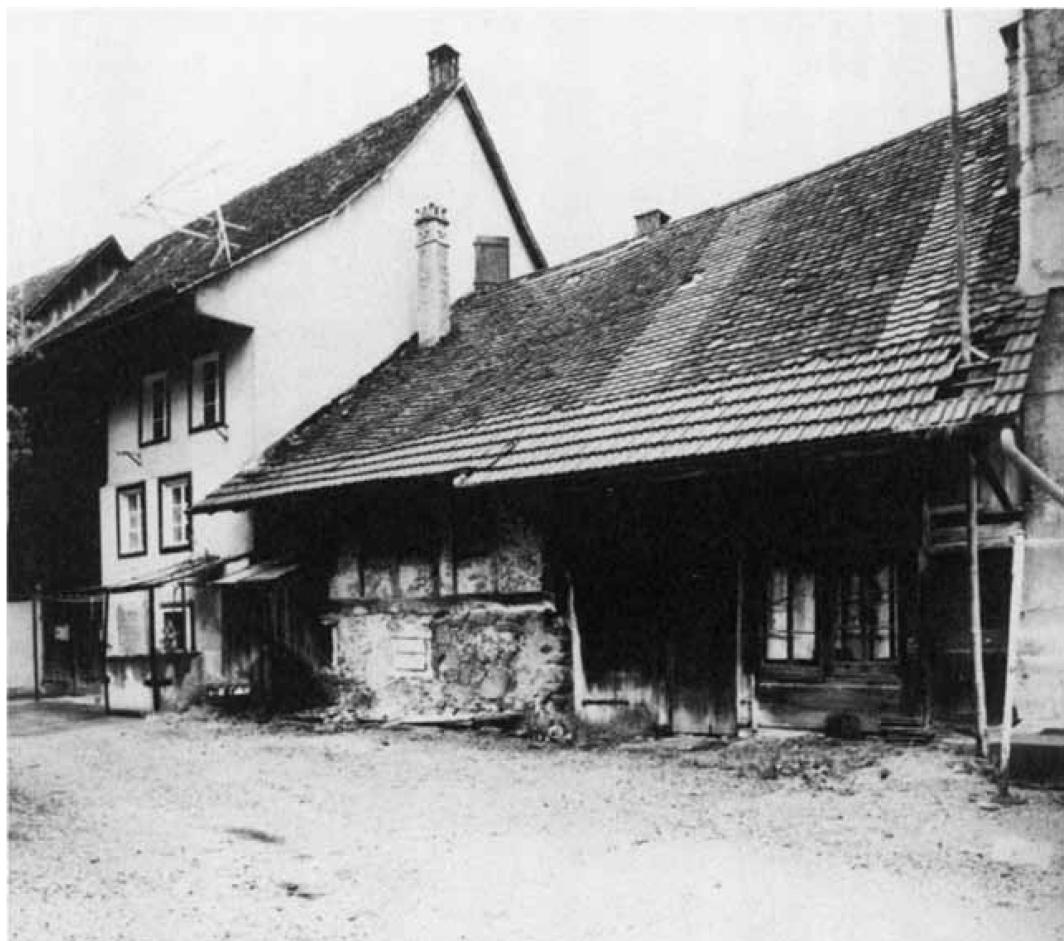
Abb. 3: Hofseite der Häuser Nr. 13 (rechts) und 15 (links) von Nordosten. Zustand Juli 1984 mit Baugespann.

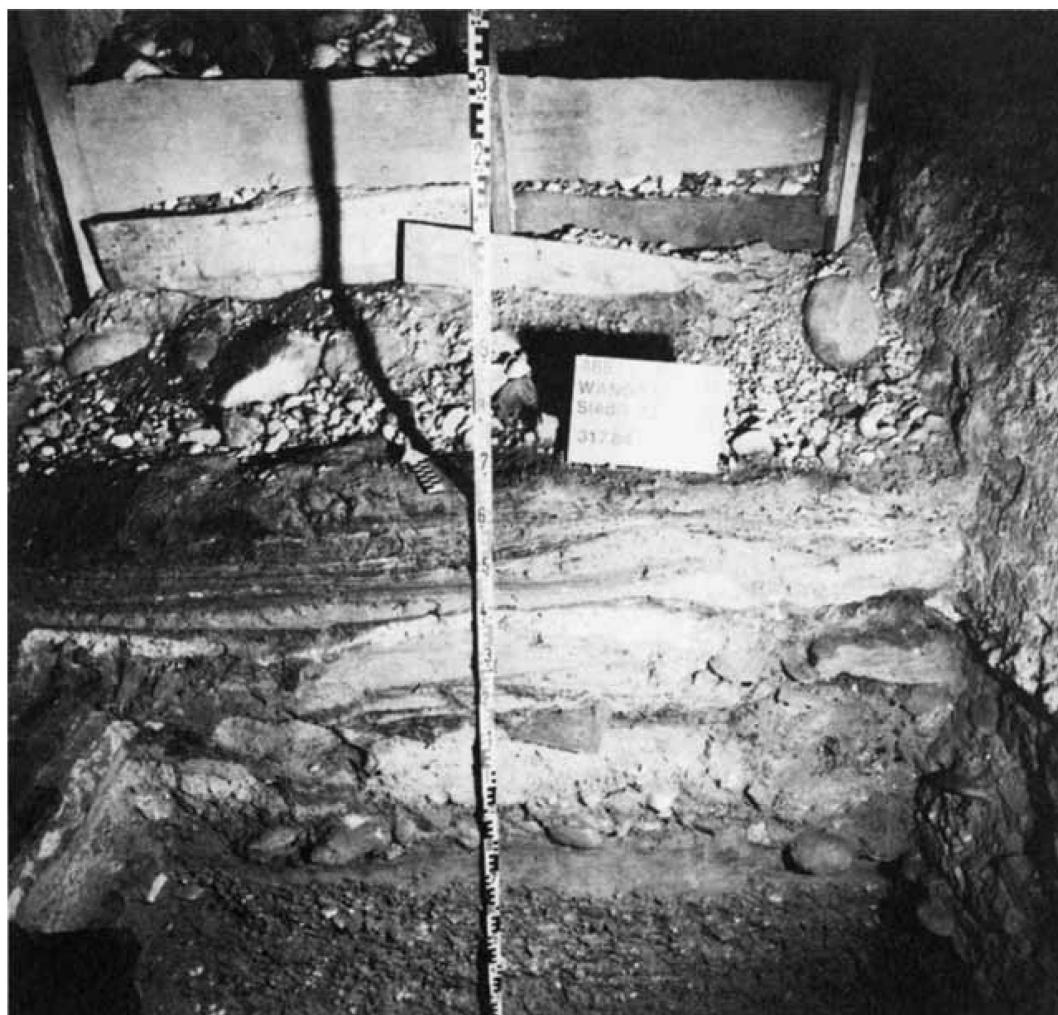
Abb. 4: Schichtaufschlüsse im Sondierschnitt Ost in Haus 13. Vgl. Abb. 5.

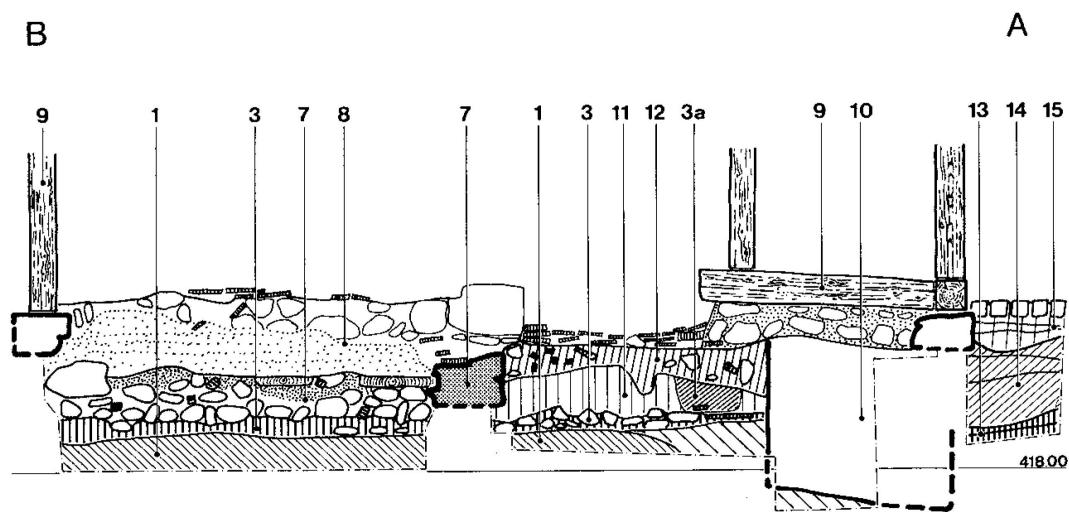
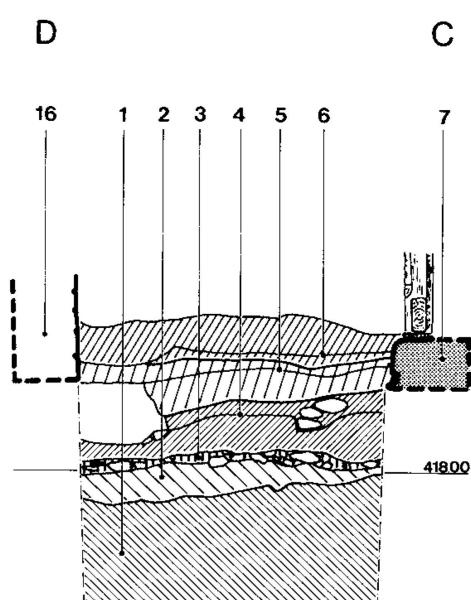
Abb. 5: Querprofil durch das Haus 13, Blickrichtung nach Süden. Massstab 1:50. 1 gewachsene Kiesschichten, 2 sandige Schwemmablagerung, 3 Steinbett aus Bollensteinen, Bodenniveau zu 3a Wandgraben der ältesten nachgewiesenen baulichen Struktur, 4 kiesige, mörteilige und dunkel fettige Schichten der Benützung der baulichen Struktur 3a, im oberen Teil zum Ständerbau von 1570 gehörig, 5 Benützungsschichten und Auffüllungen im Ständerbau, 6 Schichtpaket nach Fundamentbau unter Ständerwerk, 7 Fundamente als Schwellenersatz, 18. Jh. (vgl. Umbauphase II), 8 Ansicht an Südmauer der Fundationserneuerung 7 mit direkt eingemörtelten Bodenbrettern, 9 Fachwerk der Erweiterung Umbauphase V, 10 Fundamentklotz unter SW-Ecke Haus 13, 11 siehe 4, 12 der Schicht 6 im Osten entsprechende Auffüllungen (Lehm und Sand) und Benützungsschichten, 13 organische Schicht in grabenartiger Vertiefung (s. S. 120), darüber Schwemmschicht aus reinem grauem Sand, 14 sandig-kiesige Auffüllung, mit Ziegelbrocken durchsetzt, 15 sandige Gassenbelagsunterlagen, 16 Zwischenmauer (Stallung) im Osträum Haus 13.

Der Nähe der Aare gemäss bilden Kies- und Sandschichten (Abb. 5: 1, 2) den Baugrund im beobachteten Gelände. Seine Oberkante liegt im Osten auf Kote 418.35, senkt sich dann westwärts grabenartig gegen die heutige Gasse, wo die Kiesoberfläche auf Kote 417.45 bis 1,6 Meter in die heutige Gasse hinein beobachtet werden konnte. Sicher handelt es sich bei diesem

Älteste Spur menschlicher Besiedlung ist eine künstlich eingebrachte Bollensteinschicht 3 (Abb. 5 und 6) aus unregelmässig verlegten, bis 20 cm grossen Kieseln. Diese Rollierung konnte von Osten über 7 m Länge und die gesamte Grabungsbreite beobachtet werden. 1,3 Meter vor der Gassenfassade endete sie auf einer gassenparallelen Flucht, dem Negativ 3a mit Faserresten einer später, vor Einbringen der Schicht 12 herausgerissenen Schwelle. Der Graben des einstigen Flussarmes war mittlerweile zugeschüttet worden. Bollensteinschicht und Schwellengraben mit Balkenresten liegen auf Kote 418.30 und gehören sicher zu einem ältesten nachweisbaren Haus, das als *ebenerdiger Schwellenbau* charakterisiert werden kann. Leider kennen wir von ihm nur die Westbegrenzung. Diese liegt auf der Linie der Westflucht des Hauses Nr. 15. Interessant ist die Datierung des damit gefassten Hausrestes: In der Steinsetzung lag die Blattkachel, Fundtafel 5,1. Sie ist ins späte 15. Jahrhundert zu datieren und dürfte, da sie keinerlei Schmauchspuren aufweist, relativ bald nach ihrer Herstellung in den Boden gelangt sein. Mit Vorsicht dürfen wir daher das erste nachgewiesene Haus am Platz gegen 1500 annehmen.

Über dem Rollierungsboden 3 (Abb. 5 und 6) wuchsen die Schichten 4 und 11 während der Belegungszeit dieses ersten Hauses an.

*Phase III:* Sie brachte eine Verbesserung des Wohnkomforts, indem zumindest in der Firstwand und der östlichen Fassade die Bohlen von 1570 durch ausgemauerte Gefache mit Zwischenständern ersetzt wurden. Auch wurde mindestens teilweise das Bodenniveau verändert. Der Charakter des Mischmauerwerkes sowie die orthogonalen Riegel über der Sockelmauer der ostseitigen Hoffassade lassen an eine Datierung ins 18. Jahrhundert denken. Mit dieser Baumassnahme wurde das hofseitige Erdgeschoss des Wohnteils zum Stall abgewertet. Das Innenniveau war um die Schichten Abb. 5, Nr. 5 und 6, angewachsen.

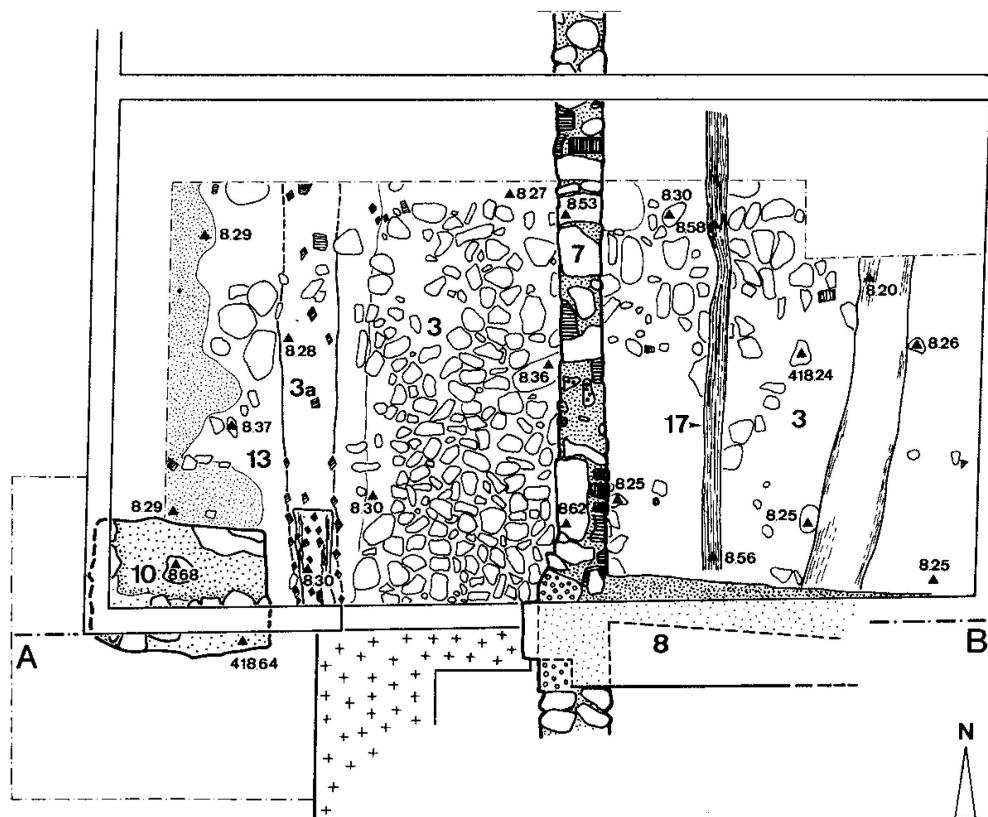
Abb. 6: Grundriss der Grabungsfläche im Raum südwestlich des Hauses Nr. 13. Maßstab 1:50. – Erklärung der Nummern und Signaturen s. Abb. 5.

*Befund:* Die Gassenfront wurde um 1,4 m ostwärts zurückgenommen auf die Flucht der – allerdings eine jüngere Unterfangung darstellenden – Mauer 7 (Abb. 6). Mit dieser Westflucht wurde auf beiden Parzellen ein Schwellenkranz für je einen  $8 \times 11,5$  m Grundmass aufweisenden Ständerbau gelegt. Beide Bauten standen mit der Breitseite traufständig zur Gasse. Im Bestand des Hauses Nr. 13 hatten sich die folgenden Konstruktionshölzer erhalten (vgl. Abb. 7 und Planabb. 8): eine mittlere Firstsäule 7, aus einem einzigen Eichenstamm von 7,7 m Länge und 25 × 30 cm Dicke gearbeitet. Die Schwelle fehlte; offenbar war sie im Laufe der Zeit vermodert und deshalb durch die Fundamentmäuerchen (Abb. 5: 7) des frühen 19. Jahrhunderts ersetzt worden, wie auch der Firstbalken 6 und die Rafen 9 der ersten Umbauphase angehören. Von einer nördlichen Firstsäule 3 hatte sich nur der Teil im Dachstock erhalten, indessen mit der gesamten Längsverstrebung durch angeblattete Langstreben 4, angeblatteten Unterfirst 8 und den Aussparungen 5 für die querversteifenden Sperrafen. Unter die abgesägte Firstsäule 3 ist später ein Stall 2 eingezimmert worden. Der nördlichste Firstständer ist dem wohl 1802 erfolgten<sup>7</sup> Neubau des Nachbarhauses Nr. 11 mit Brandmauer 1 zum Opfer gefallen; der südlichste konnte im Dachstock noch gefunden werden.

Wohl in dieselbe Zeit gehört der Ersatz der bodenebenen Schwellen des Wohnteils durch rund 35 cm breite und gegen 40 cm tiefe Sockelmäuerchen (Abb. 6, Nr. 7). Diese sind schlecht gemauert aus Sandbruchsteinen, Ziegeln, Lesesteinen und einem wenig bindenden Kalkmörtel, in den die Bodenbretter von 34 bis 42 cm Breite direkt eingemörtelt wurden. Sie erhielten sich als Faserreste und Abdrücke in der Grabung (Abb. 5).

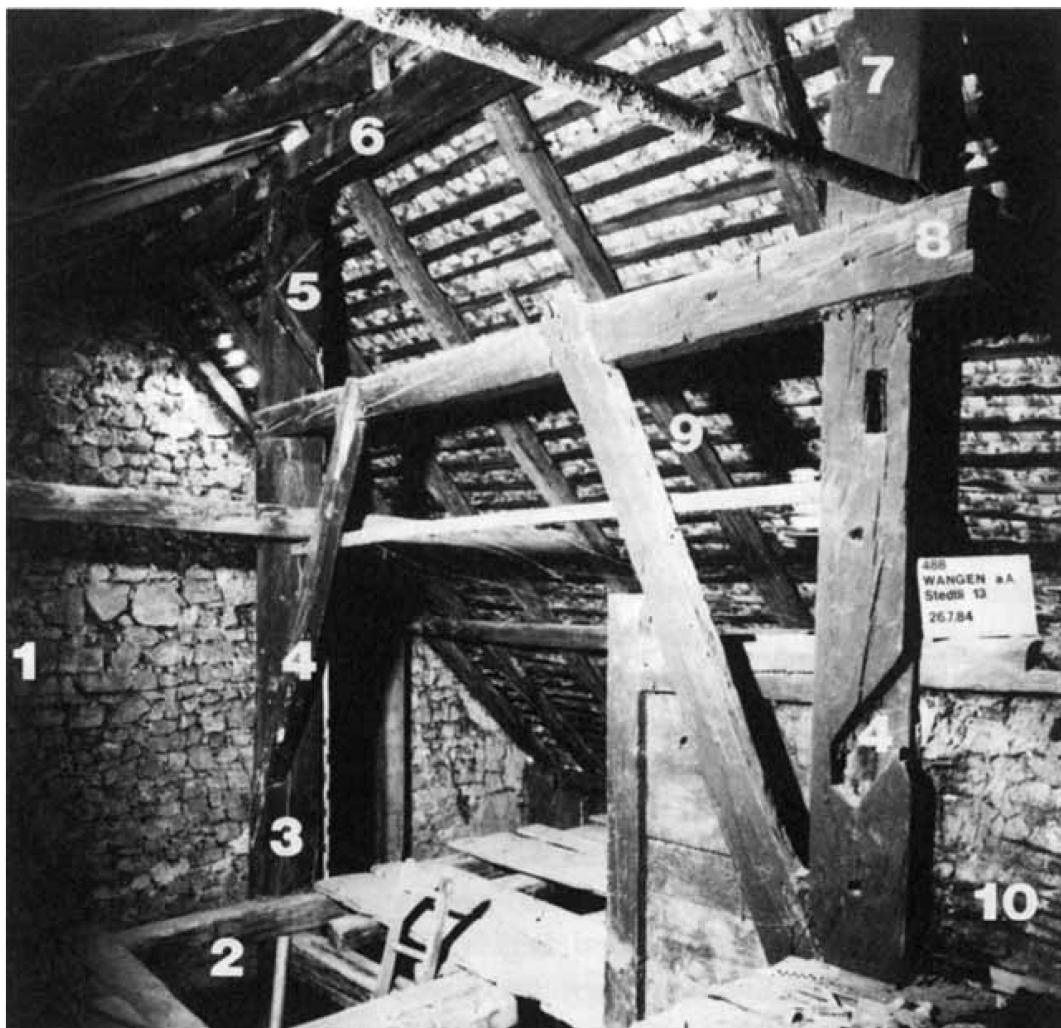
Abb. 7: Dachraum des Hauses Nr. 13. Blick nach Nordosten gegen: 1 Brandmauer Haus Nr. 11, 2 Stalleinbau, 3 nördliche Firstsäule im Tenn, 4 Langstrebe, 5 Anblattungsnegative der Sperrafen, 6 Firstpfette, 7 südliche Firstsäule im Tenn, 8 Unterfirst, 9 Rafen, 10 Kammer einbau (Umabauphase I).

Die nächste Bauetappe war grossenteils in der aufgehenden Substanz des Hauses Nr. 13 (Abb. 7) und als Abdruck in der südlichen Brandmauer des Hauses Nr. 15 erhalten.

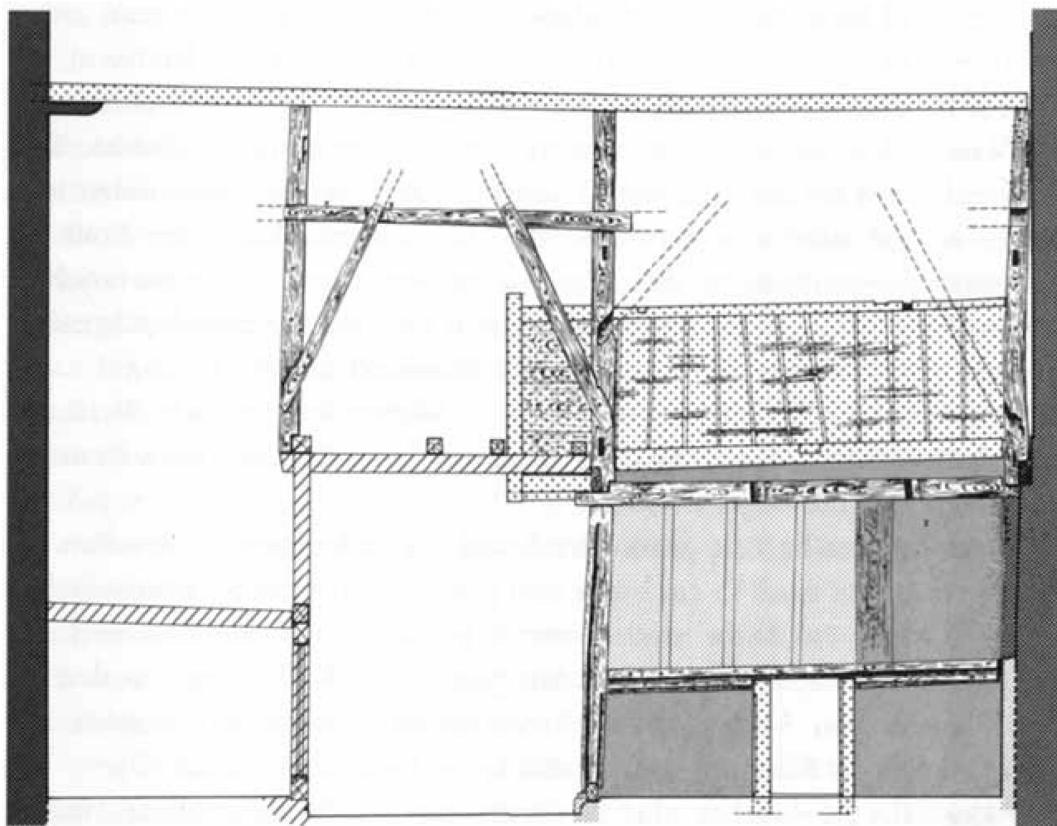
■ Ständerbau um 1570

- Umbauphase I
- Umbauphase II
- Umbauphase III
- Umbauphase IV
- Umbauphase V
- Umbauphase VI

Abb. 8: Längsschnitt nach Osten durch Haus Nr. 13, Ansicht Firstwand. Massstab 1:100.

Ständer- und Rähmhölzern. Die Decke dieser neuen Kiste, die man unbekümmert 95 cm ins Tenn hinauskringen liess, bestand aus Brettern, die Wände teils aus Bohlen, teils aus lehmverstrichenem Flechtwerk (Abb. 8).

*Phase IV:* Die Erneuerung des Hauses Nr. 15 Ende des 18. Jahrhunderts (s. unten) brachte einige Änderungen am Haus Nr. 13 mit sich (Abb. 8): der südliche Firstständer wurde auf Dachbodenhöhe durchgesägt, die untere Hälfte entfernt und durch die hier pfeilerartig dickere Nordmauer des nachbarlichen Neubaus ersetzt. Dieser «Übergriff» ist nur so erklärbar, dass beim Abbruch des Ständerbaus Nr. 15 der erwähnte südliche Firstständer sich als derart morsch erwies, dass ein Auswechseln unumgänglich wurde. Da der Nachbar ohnehin zwei gemauerte Wohngeschosse vorsah, lag der Ersatz in Mauerwerk statt Holz nahe. Die Deutung, dass der südliche Firstständer zu beiden Bauten gehörte, ist nicht möglich, weil der erhaltene Rest auf seiner

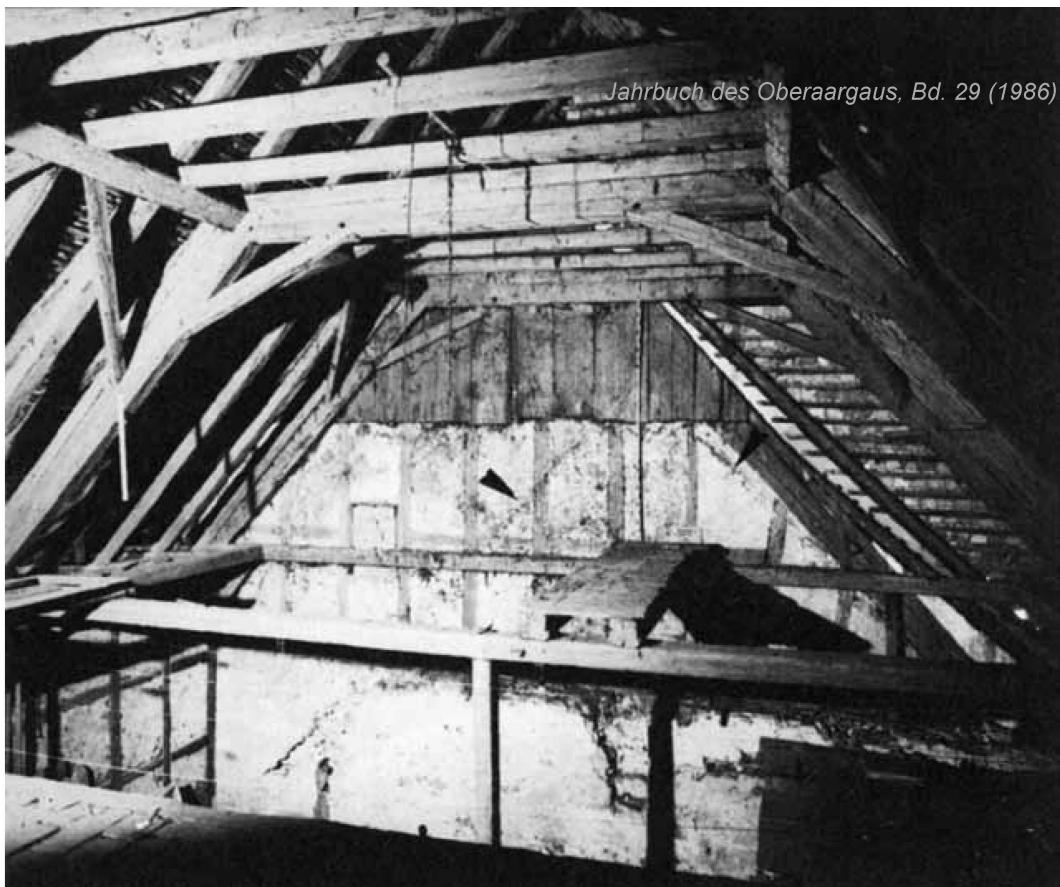
Abb. 9: Blick von Nordwesten in den Dachraum des Hauses Nr. 15. Deutlich sichtbar sind die Konturen des Ständerbaus (Pfeil) an der Südwand gegen Haus Nr. 17.

Wie kann nun aus diesen wenigen Konstruktionshölzern ein ganzes Haus rekonstruiert werden? Hiezu hilft uns ein Befund an der südlichen «Brandmauer» des Hauses Nr. 9 (Abb. 9 und Detail Abb. 10), obschon bei der Er-

Der Dachstuhl war als reiner liegender Sparrendachstuhl ohne Firstpfette zu drei Jochen à je 5 Sparren mit Stuhlpfette und Kehlbalken ausgebildet (Abb. 9). Bindbalken, liegende Streben und Kehlbalken mit eingezapften Kopfhölzern bewirkten die Querversteifung. Zur Längsversteifung dienten zwischen liegende Streben und Stuhlpfette eingezapfte Windstreben.

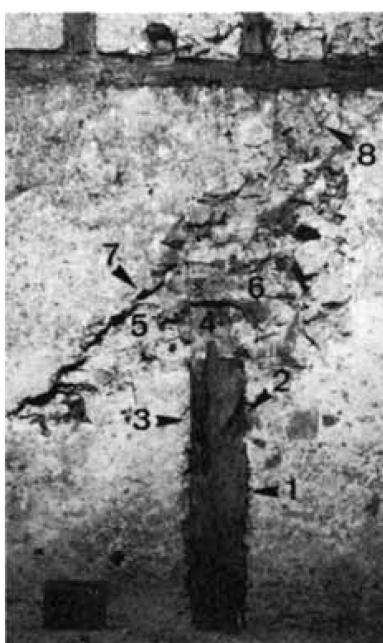
Abb. 10: Abdrücke des Ständerbaus in der Nordmauer des Hauses Nr. 17. Vgl. Abb. 11.–  
1 Eckständer, 2 Sperrafe, 3 Kopfholz, 4 Rähmbalken bzw. Wandpfette, 5 Rafe, 6 Keilholz,  
7 Dachlattung, 8 Biberschwanzziegel.

Zur Zeit der Erbauung des Hauses Nr. 17 im Jahre 1771<sup>8</sup> muss der Ständerbau auf der Parzelle Nr. 15 noch bestanden haben: die Nordwand des ersten wurde an den älteren Bau Nr. 15 so angefügt, dass sich beim Abbruch desselben in der Mauer ein Abdruck erhielt. Ja, auf der Südseite ist sogar der ganze eichene Eckständer geblieben. So gelingt es, die gesamte Dachform der Ständerbauten zu beschreiben. Der Befund im Haus Nr. 15 umfasst folgende Bauteile (Abb. 10): Südwestlicher Eckständer 1 mit

Negativen von angeblatteter Sperrafe 2 und aussen angeblattetem kurzem Kopfholz 3.

Der als Negativ erhaltene Rähmbalken 4 war auf dem Ständer aufgezapft. Er diente hier zugleich als Wandpfette für die direkt aufliegende Rafe 5, die mit einem Keilholz 6 gesichert – oder repariert? – worden war. Auf der Rafe lagen unterschiedlich breite, 3 cm dicke Dachlatten 7 in 20 bis 24 cm Abstand. Schliesslich fanden sich die Negative von Biberschwanzziegeln 8. Sie besagen, dass dies die Deckungsart im Jahr 1771 war, nicht aber, dass es sich dabei um die ursprüngliche Dachhaut handelt.

Der Abdruck der östlichen Dachschräge hatte sich komplett, derjenige der westlichen im oberen Drittel erhalten. Die Neigung betrug  $43^\circ$ . Unter dem First fanden sich als Negative Reste der Firstsäule. Deren Abstand zur Südwand betrug gute 4 Meter.

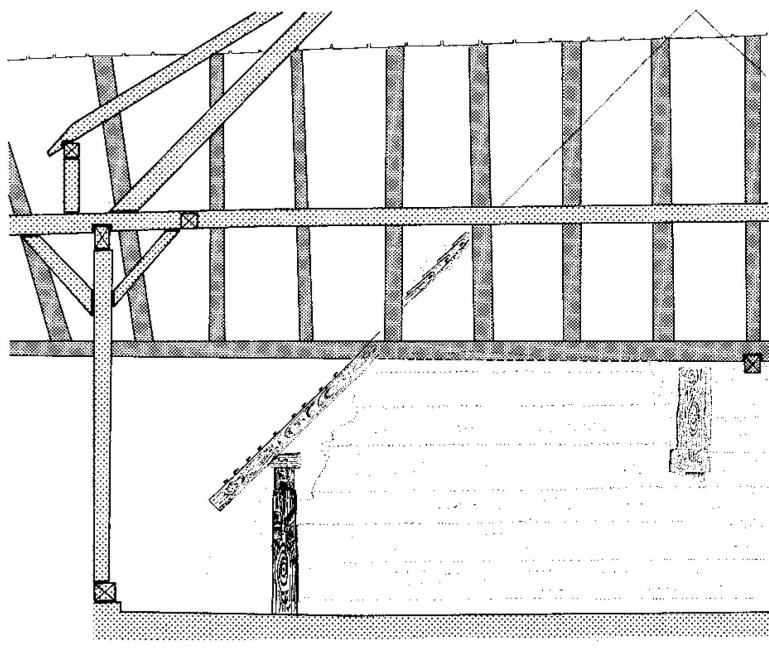
- Ständerbaureste und -negative  
 Fachwerk des Hauses Nr. 17  
 Fachwerk des Hauses Nr. 15

Abb. 11: Querschnitt durch Haus Nr. 15 nach Süden. Massstab 1:100.

Wie bereits für Haus Nr. 13 festgestellt, handelte es sich beim Neubau des Hauses Nr. 15 ebenfalls um ein «Bauernhaus», einen traufständigen dreiteiligen Vielzweckbau (Abb. 2). Er war dreigeschossig mit zweiachsrigem Wohnteil, der gassenseitig voll, hofseitig über zwei Geschosse gemauert war. Der Tennteil mit doppelgeschossigem Tor und der Stallteil waren in ausgemauertem Fachwerk gehalten. Raumbildend gegen die Gasse wirkte das kräftige Vordach, gebildet durch einen grosszügigen Vorstoss der Bundbalken, die von kurzen, eingezapften Bügen zur Aufnahme der langen Aufschieblinge gestützt wurden.

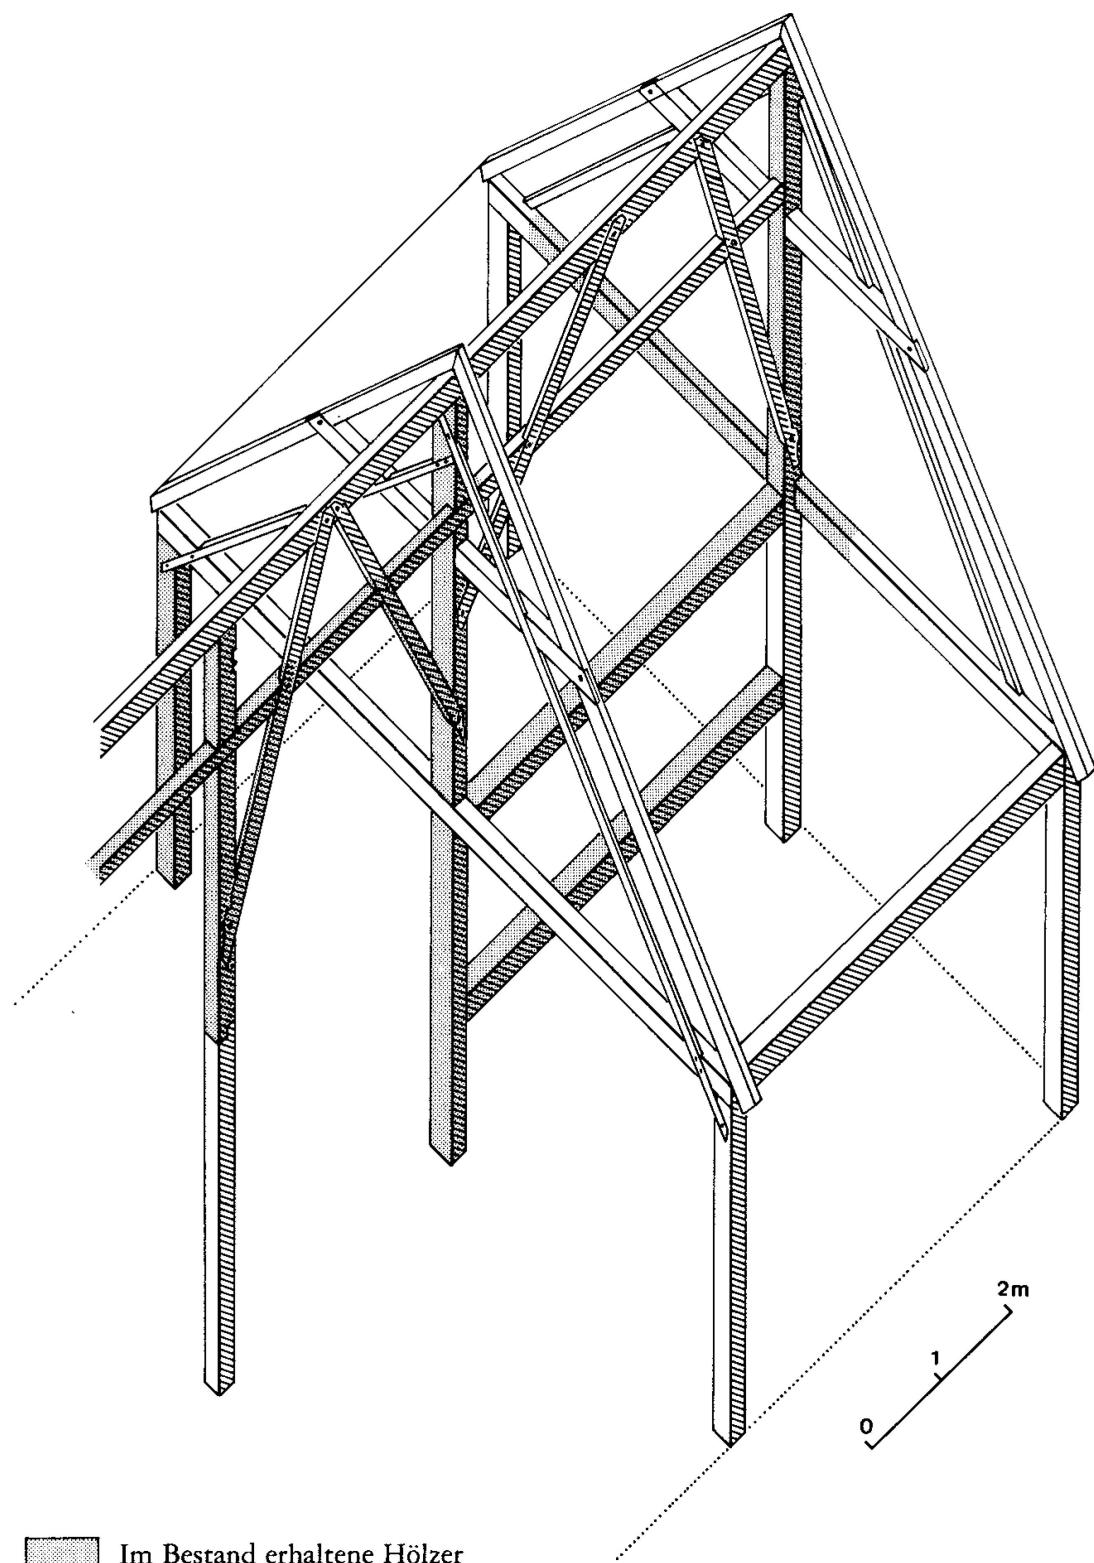
Abb. 12: Isometrische Rekonstruktion des Ständerbaus um 1570.

*Ergebnisse:* Die für die Parzellen Nr. 13 und Nr. 15 nachgewiesenen Ständerbauten lassen sich, wie in Abbildung 12 dargelegt, aus den vorhandenen Resten zweifelsfrei als zwei Bauten von fast «stempelgleicher» Machart rekonstruieren. Es sind im Grundriss dreiteilige, doppelgeschossige Hochstudbauten unter Rafendächern. Sie stehen traufständig zur Gasse. Ihr Grundriss lässt sie den Vielzweckbauernhäusern zuordnen, deren Stallteil durch das Tenn vom Wohnpartie getrennt wird. Interessant ist ihr gegenüber ländlichen Bauten kompakterer Grundriss von  $8 \times 11,5$  m. Ihre Konstruktion bestand in den Fassaden traufseits aus vier Ständern, von der Schwelle bis zum Dach durchgehend, giebelseits nur aus First- und Eckständer, auf Traufhöhe durch Rahm- und Binderbalken verbunden. Der Dachstuhl aus Firstsäule, Firstbalken und Rafen war längsverstrebt durch einen angeblatteten, an den Enden jedoch verzapften Unterfirst sowie angeblattete Langstreben, die den First mit Unterfirst und Firstsäule verbanden. Eine Querversteifung bewirkten ein Kehlbalken sowie am Firstständer versetzt angeblattete Sperrafen, die Wandständer, Bindbalken, Kehlbalken und Firstständer miteinander verbanden.

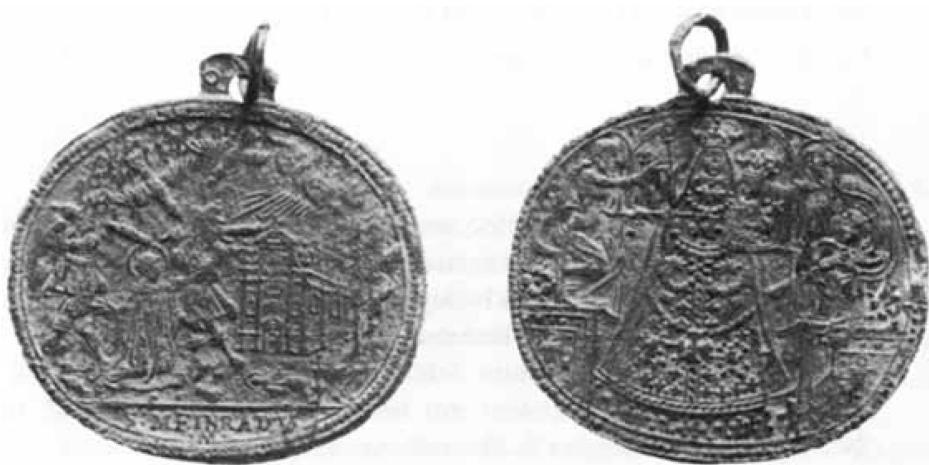
Abb. 13: Pilgerandenken des Klosters Einsiedeln, 1½fach vergrössert. Vgl. Fundkatalog, S. 138

Abb. 13: Pilgerandenken des Klosters Maria Einsiedeln.

Ovales, reliefiertes Bronzeblech mit Anhängerose und Ringlein. Ø 2,9 cm. Vorderseite: links der heilige Meinrad von Räubern erschlagen, oben die Raben des Heiligen, rechts die Gnadenkapelle, unten Inschrift: S: MEINRADUS/M. Rückseite: die Schwarze Madonna, flankiert von zwei ihr zugewandten Sitzfiguren. Nr. 4672–18. Aus Schichtpaket 6. Zeitstellung: 19. Jh.

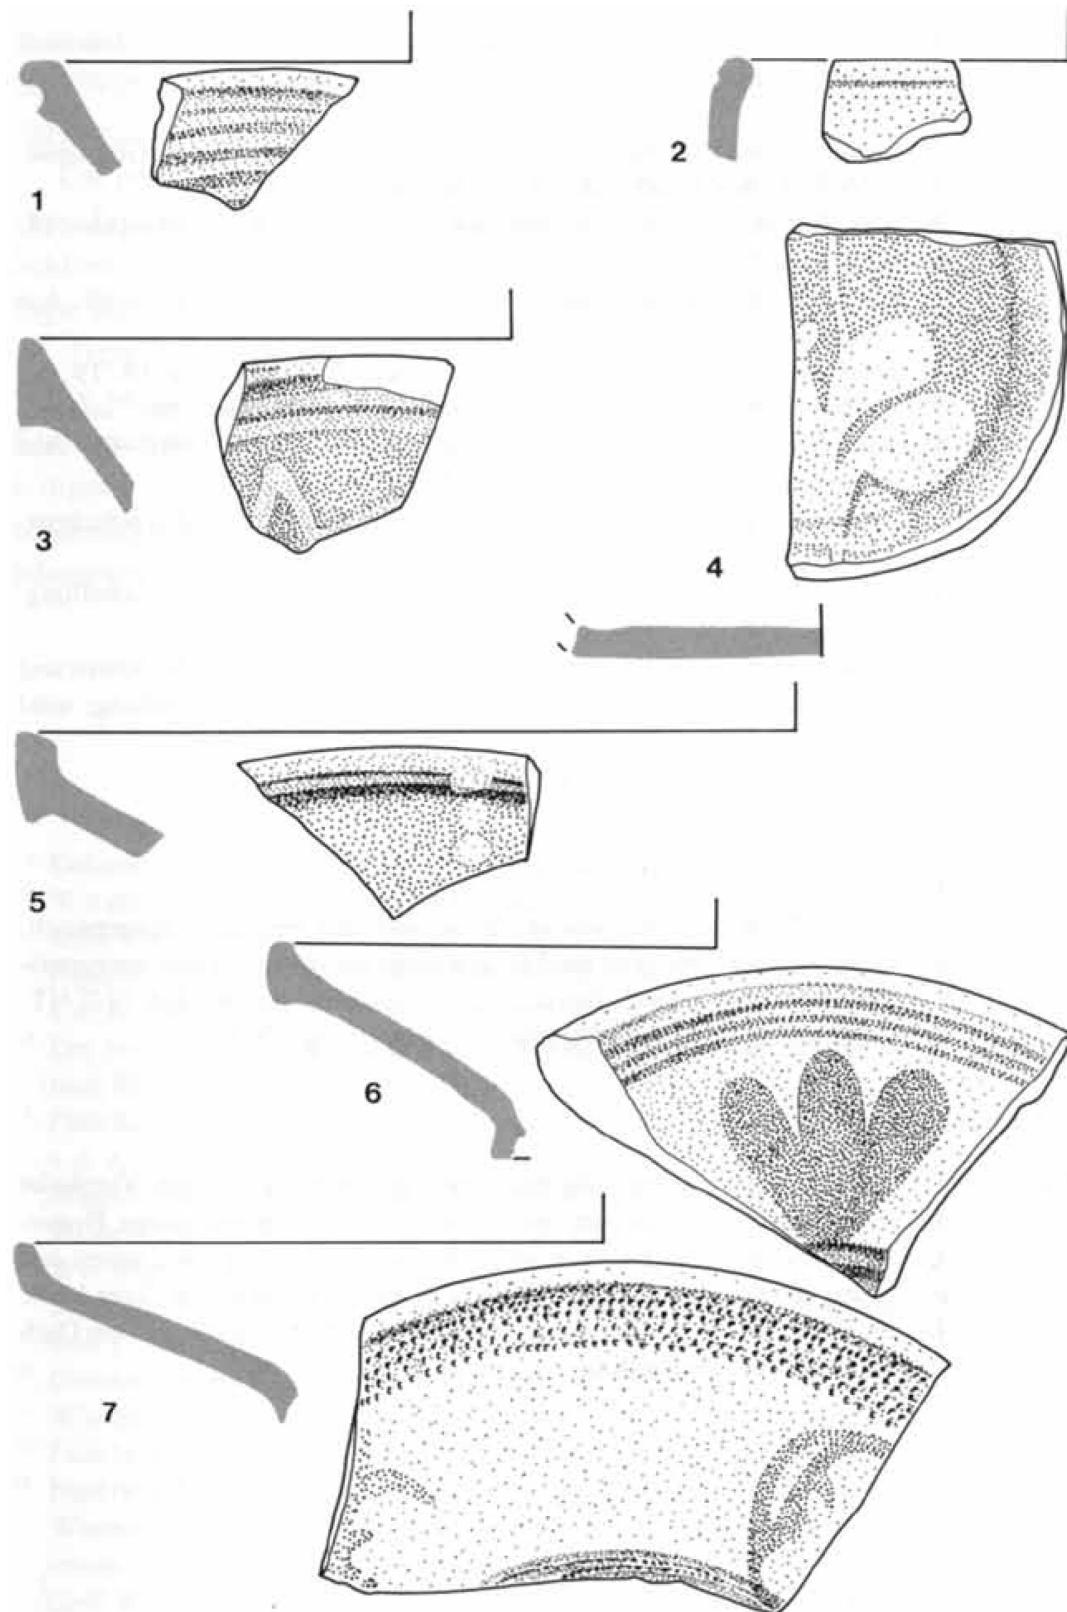
Tafel 1: Bemalte glasierte Gebrauchskeramik

- 1 Randscherbe (RS) eines steilwandigen Schälchens mit oben horizontal, aussen als Kerbe abgestrichenem Lippenrand. Hellroter Brand. Innen mit rotbraun-weissen Streifen bemalt und glasiert. Ø 16 cm. Nr. 4906–12. Aus Schichtpaket 5. Zeitstellung: 18. Jh.

- 2 RS eines unglasierten, ziegelrot gebrannten steilwandigen Näpfchens. Ø 15 cm. Nr. 4681–10. Aus Schichtpaket 12. Zeitstellung: 17./18. Jh.
- 3 RS einer kleinen Schüssel mit auswärts spitz abgedrehtem Rand. Hellroter Brand. Innen honigbraun glasiert mit drei honiggelben Streifen und Zackenband an Rand und Fahne. Ø 20 cm. Nr. 4682–4. Aus Schichtpaket 3/11. Zeitstellung: wohl 2. H. 16. Jh.

- 4 Bodenscherbe (BS) eines Tellers oder einer Schüssel. Braunroter Brand. Innen dunkelgrün glasiert mit hellem Malhorndekor (Blumenstrauß?). Nr. 4662–3. Aus Schichtpaket 6. Zeitstellung: 17. Jh.

- 5 RS eines Tellers mit horizontal abgestrichenem, stempelförmigem Rand. Heller braunroter Brand. Innen honigbraun glasiert mit Linien und Punkten als heller Malhorndekor. Ø 32 cm. Nr. 4666–3. Aus Schichtpaket 6. Zeitstellung: 16./17. Jh.

- 6 RS eines innen gelb glasierten Tellers mit leistenförmig verdicktem Rand. Hellroter Brand, «grobe» Magerung. Brauner Linien- und Blattdekor. Dreiblattmotiv mit mittlerem grünem Blatt. Ø 18,4 cm. Nr. 4659–4. Aus Schichtpaket 6. Zeitstellung: 18 Jh.

- 7 RS einer flachen Schüssel mit breiter Fahne. Dünnwandig, grobtonig. Hellroter Brand. Innen schmutzigweisse Glasur mit Liniendekor (Schnurabdruck) und braunen Kringeln. Ø 24 cm. Nr. 4901–1/2. Zeitstellung: 1. H. 18. Jh. Lit: Flühli-Südel, Tf. 3, Nr. 5 und 8 (wie Tf 7,4).

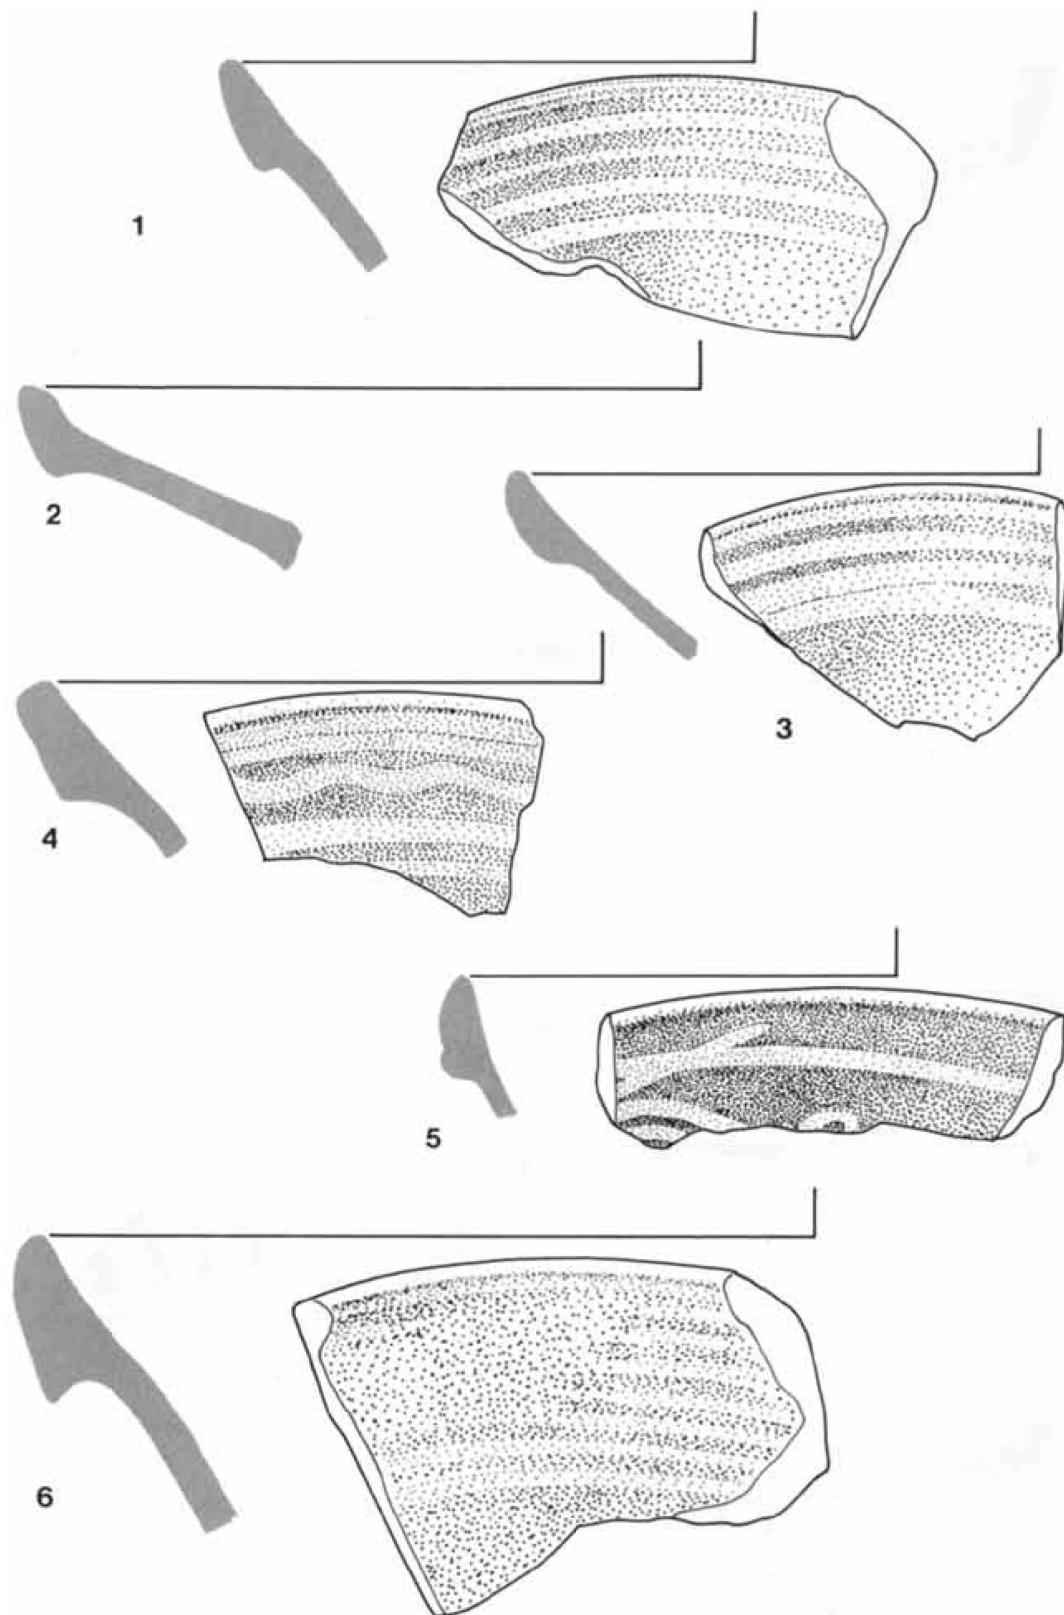
Tafel 2: Bemalte glasierte Gebrauchskeramik

- 1–3 RS braun glasierter Schüsseln mit aussen verdickten, breiten Rändern. Ziegelroter Brand. Auf Innenglasur weisse Streifen. Ø 21 bis 28 cm. Nr. 46767–5, 4904–4. Aus Schichtpaket 6. Zeitstellung: 17. Jh.
- 4 Wie 1–3, zusätzlich mit Wellenband.
- 5 RS einer schwarzrot gebrannten Schüssel mit nach aussen verdicktem breitem Rand. Innen grün glasiert mit hellgrünem Malhorndekor. Ø 18 cm. Nr. 4662–2. Schichtpaket 6. Zeitstellung: 17. Jh.
- 6 RS einer Schüssel mit breitem Kragenrand. Innen honigbraun glasiert mit hellen Streifen. Ø 32 cm. Nr. 4670–6. Aus Schichtpaket 5. Zeitstellung: 2. H. 17. Jh.

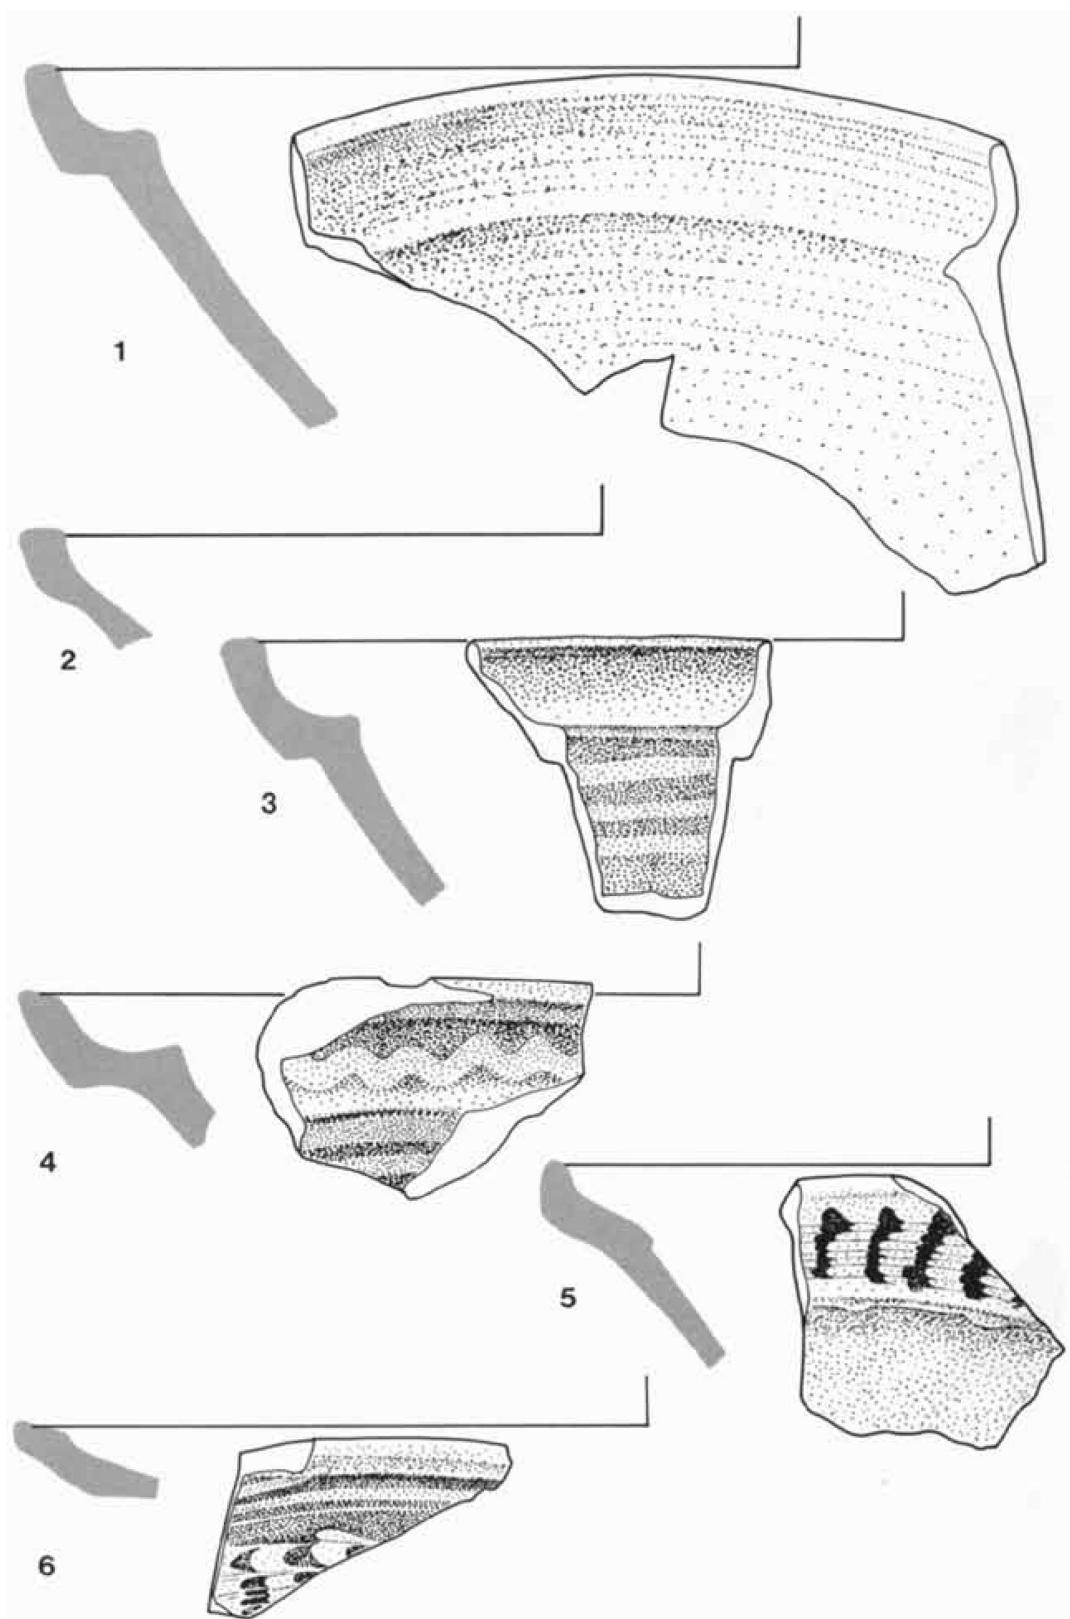
Tafel 3: Bemalte glasierte Gebrauchskeramik

- 1–3 RS von konischen Schüsseln. Hellbrauner Brand. Innen honigbraun glasiert mit hellen Streifen. Ø 24–32 cm. Nrn. 4906–9/4607–2/4606–16/4908–1. Aus Schichtpaket 5. Zeitstellung: 16./17. Jh.

- 4 RS wie Nr. 1–3, indes mit Wellenband auf Rand. Ø 28 cm. Nr. 4686–1. Aus Schichtpaket 5. Zeitstellung: 16./17. Jh.
- 5 RS einer braun gebrannten Schüssel. Innen weiss glasiert mit radialen, durch Kammstrich schlierenartig verzogenen Linien auf Rand. Ø 18,4 cm. Nr. 4906–10. Aus Schichtpaket 5. Zeitstellung: E. 17./18. Jh.
- 6 Randscherbe wie Nr. 5, aber auf braunem Grund mit gelbem Dekor. Ø 25,6 cm. Nr. 4906–5. Aus Schichtpaket 5. Zeitstellung: E. 17./18. Jh.
