<b>Zeitschrift:</b>	Jahrbuch Oberaargau : Menschen, Orte, Geschichten im Berner Mitteland
<b>Herausgeber:</b>	Jahrbuch Oberaargau
<b>Band:</b>	29 (1986)
<b>Artikel:</b>	Die Häuser Hinterstädtli 13 und 15 in Wangen an der Aare : ein Beitrag zur Stadtarchäologie
<b>Autor:</b>	Gutscher, Daniel / Ueltschi, Alexander
<b>DOI:</b>	<a href="https://doi.org/10.5169/seals-1071759">https://doi.org/10.5169/seals-1071759</a>

# DIE HÄUSER HINTERSTÄDTLI 13 UND 15 IN WANGEN AN DER AARE – EIN BEITRAG ZUR STADTARCHÄOLOGIE

DANIEL GUTSCHER, ALEXANDER UELTSCHI

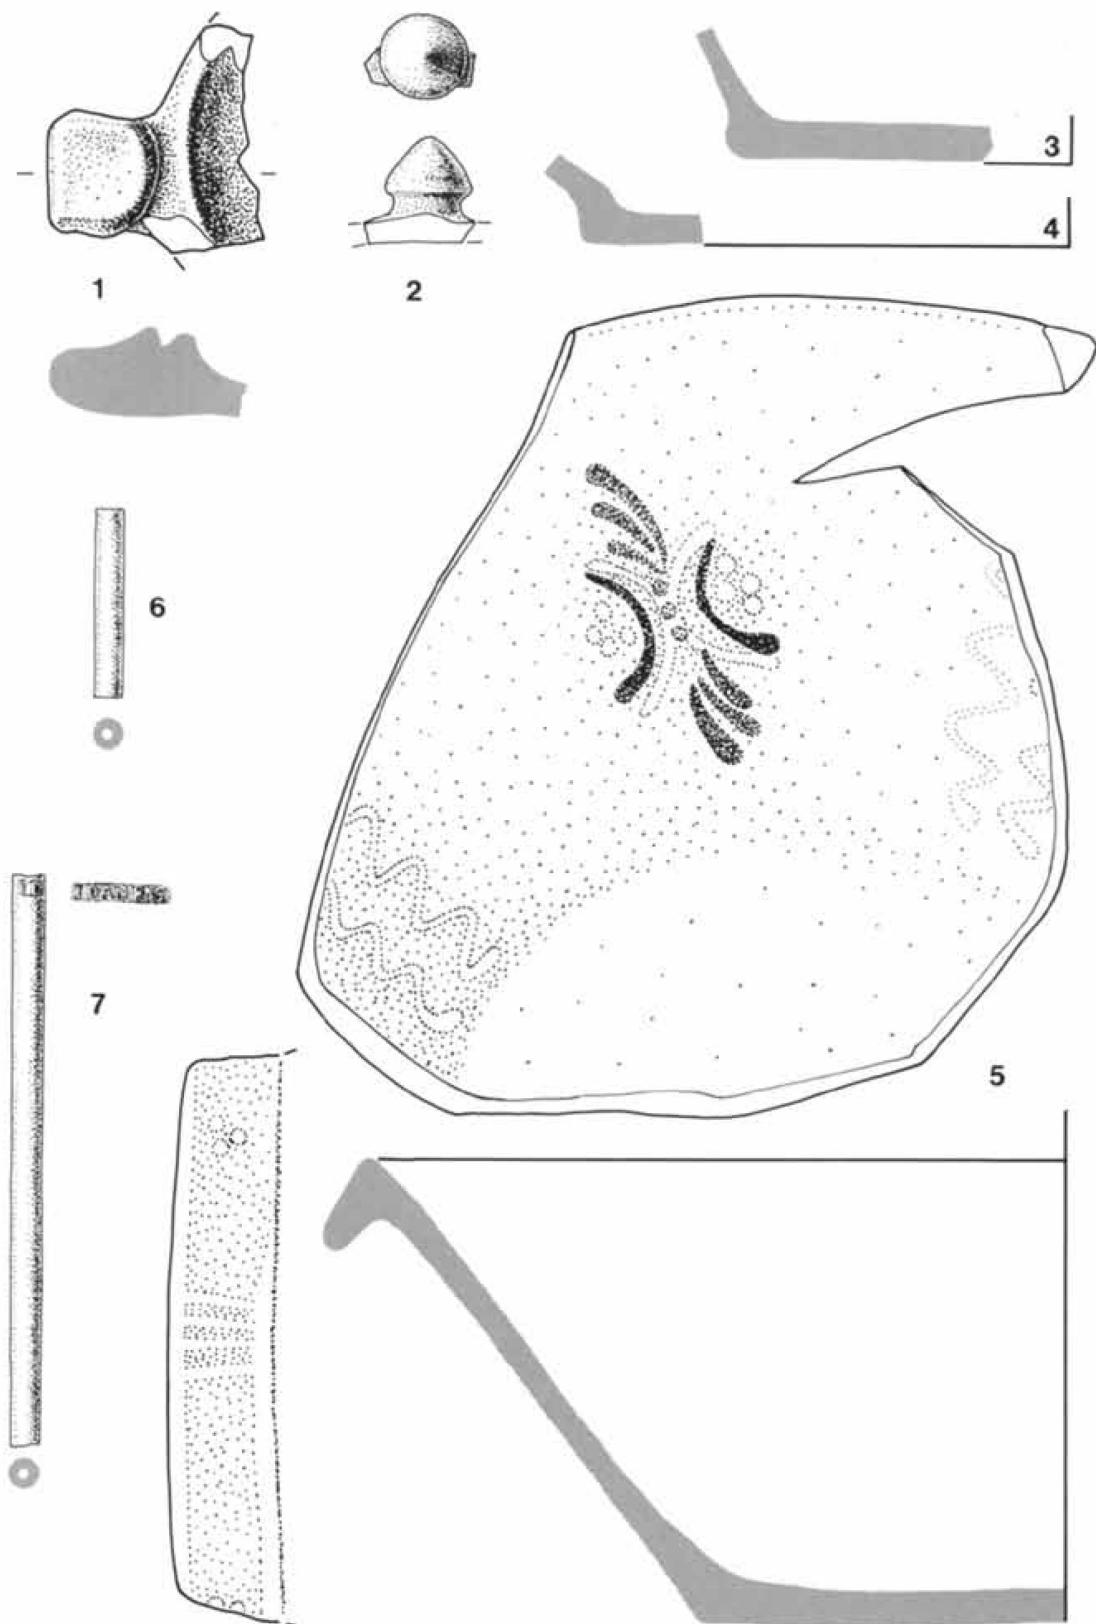
Tafel 4: 1–5 bemalte glasierte Gebrauchskeramik, 6–7 Tonpfeifenfragmente

- Tafel 4: Bemalte glasierte Gebrauchsgeramik (1–5), Tonpfeifenfragmente (6, 7)
- 1 Fragment einer grün glasierten, ziegelrottonigen Talg(?)-Lampe mit nach oben umgelegtem Bandhenkel. Nr. 4667–9. Aus Schichtpaket 6. Zeitstellung: 17. Jh. (?).

- 2 Zapfenförmiges Deckelfragment. Aussen rot glasierter ziegelroter Scherben. Nr. 4906–4. Aus Schichtpaket 6. Zeitstellung: 17./18. Jh.
- 3, 4 BS von konischen Schüsseln, innen grün glasiert. Hellroter Brand. Etwas rundlich vortretende Standfläche. Ø 14–20 cm. Nrn. 4907–4/4906–1. Aus Schichtpaket 5. Zeitstellung: 16./17. Jh.

- 5 Brüchling einer konischen Schüssel mit Kragenrand. Ziegelroter Brand, innen und aussen rot glasiert mit spärlicher weisser, schwarzer, grüner und hellblauer Dekoration. Ø 30 cm. Zeitstellung: 18. Jh.

- 6, 7 Pfeifenrohrfragmente. Weisser Pfeifenton. Nr. 7 mit umlaufender Inschrift: I DAN FNS. Ø 6 mm. Nrn. 4666–9/10/11. Aus Schichtpaket 6. Zeitstellung: 17. Jh.  
Lit.: Jahresbericht der Bodenforschung Basel-Stadt 1978, S. 319, 335.

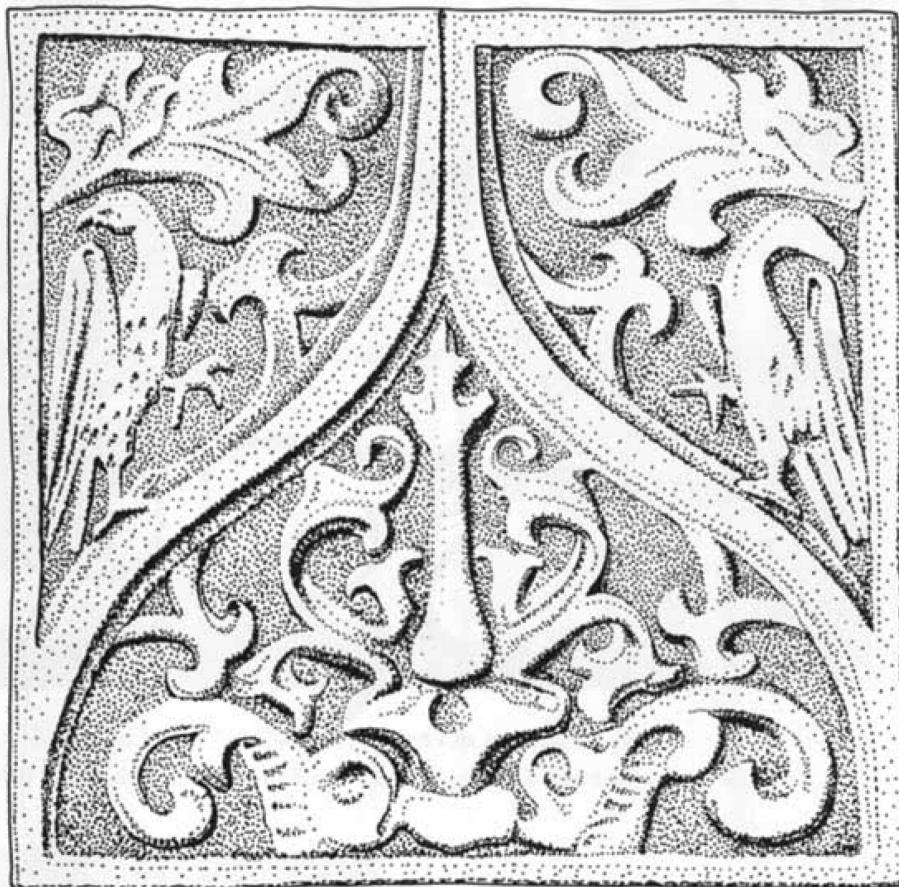
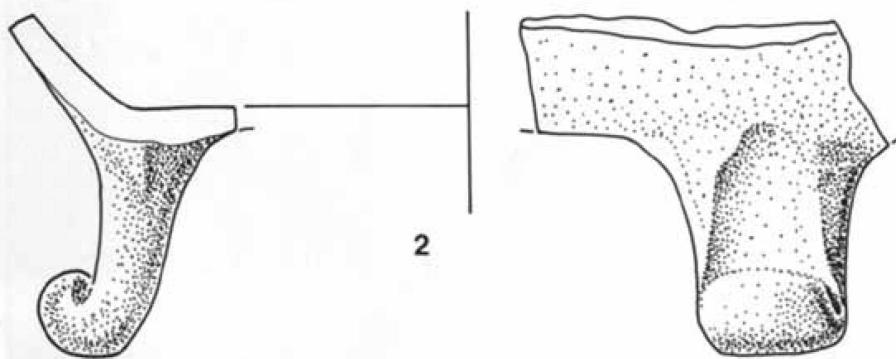
Tafel 5: 1 Ofenkeramik, 2 Gebrauchsgeräte

- Tafel 5: Gebrauchs- (2) und Ofenkeramik (1).
- 1 Lindenblattgrün glasierte Blattkachel mit von stilisierten Krabben besetztem kielbodigem Masswerk, Knospen- und Blattdekor sowie zwei steigenden, rückwärtsgewandten Adlern. Schmale Randleisten. Nr. 4905–9. Aus Schichtpaket 4. Zeitstellung: E. 15. Jh.  
Schnitt s. Tafel 6,1.
- 2 Fuss- und Bodenfragment eines flachbodigen Dreibeintopfes. Ziegelroter Brand. Innen honigbraun bis farblos glasiert, aussen intensive Schmauchspuren. Fuss bandförmig auswärts eingerollt. Nr. 4907–3. Auf OK Schichtpaket 4. Zeitstellung: E. 15./16. Jh.

Die Keramik, welche in diesen Schichten liegt, bestätigt die Bauzeit um 1500 und die Benützungszeit im frühen 16. Jahrhundert (Fundtafel 5,2).

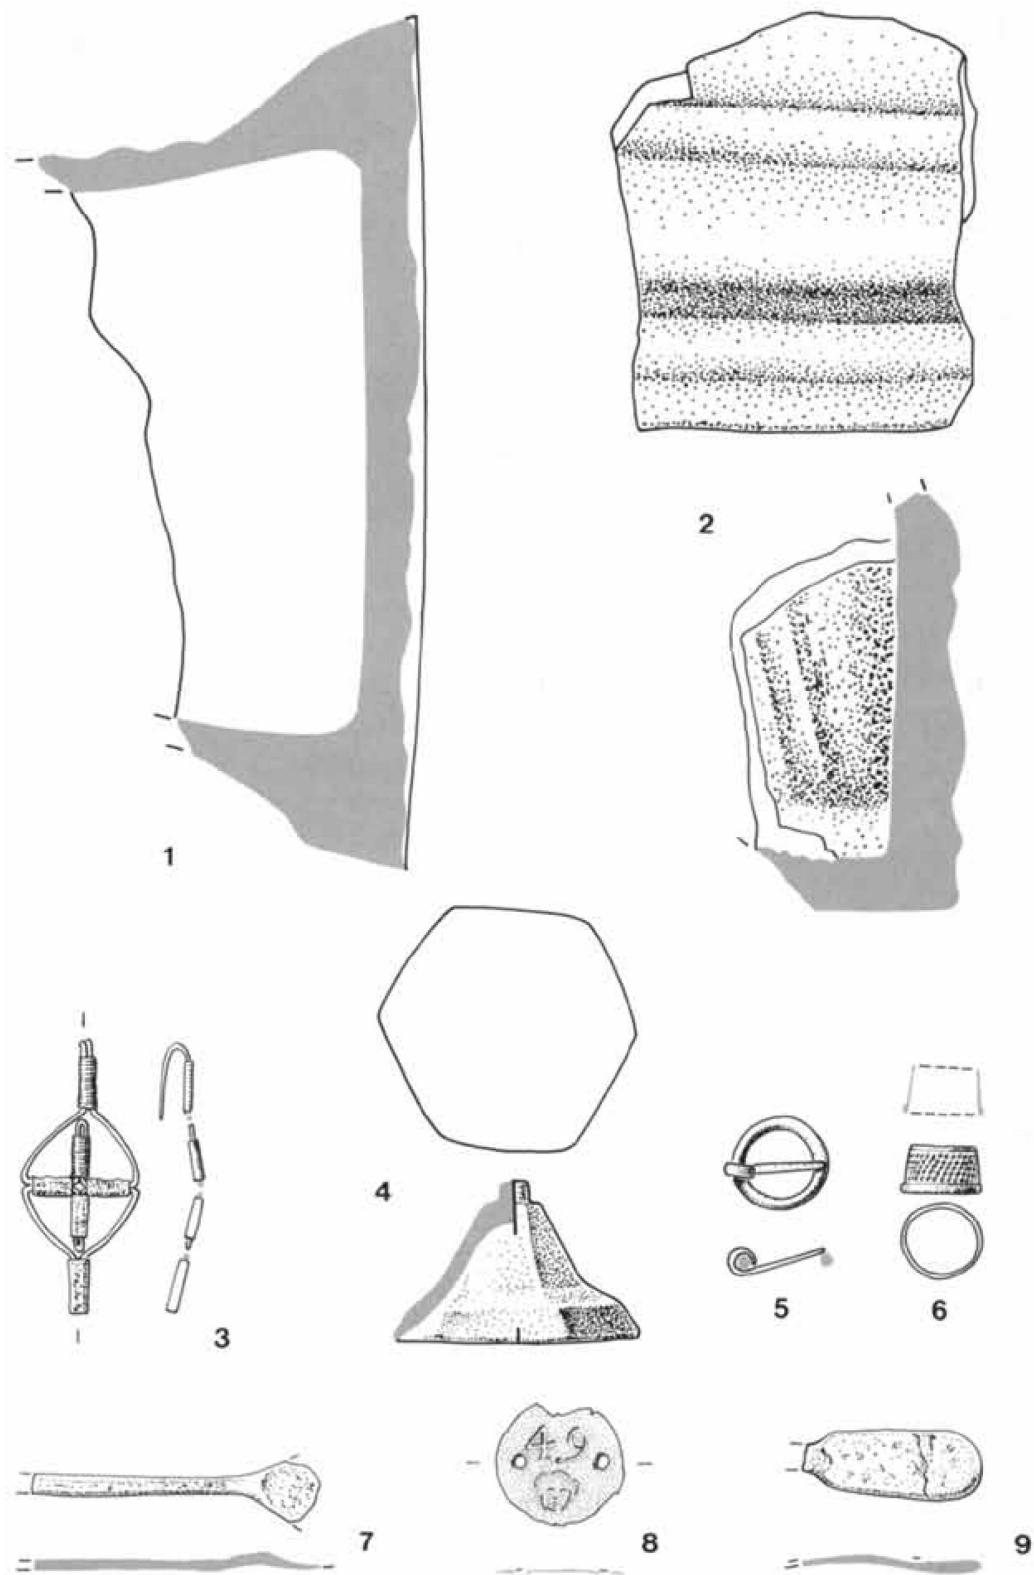
Tafel 6: 1–2 Ofenkeramik, 3–9 Metallfunde

- Tafel 6: Ofenkeramik (1, 2), Metall (3–9)
- 1 Schnitt von Blattkachel Tafel 5,1. S. dort.
- 2 Grün glasierte Gesimskachel mit steilem Profil. Nr. 4662–18. Aus Schichtpaket 6. Zeitstellung: 16./17. Jh.
- 3 Gewand(?)-Häkchen aus Kupferdrahtwicklungen mit Kreuzverzierung. Für Gürtel oder Tracht (?). Nr. 4669–44. Aus Schichtpaket 6. Zeitstellung: 17./18. Jh.
- 4 Sechseckig gegossenes Bronzeglöckchen. Nr. 4905–3. Aus Schichtpaket 4. Zeitstellung: 15./16. Jh.

- 5 Ringförmiges Schnällchen aus Bronze mit Dorn aus umgelegtem Kupferblech. Ø 2 cm. Nr. 4685–1. Streufund. Zeitstellung: 16.–18. Jh.
- 6 Fingerhut aus Bronzeblech mit aussen eingehämmertem Tupfenmuster. Nr. 4665–16. Aus Schichtpaket 6. Zeitstellung: 18./19. Jh.
- 7, 9 Fragment eines Silberlöffelchens. Stielänge: 8,5 cm. Nr. 4659–6 und 4659–5. Aus Schichtpaket 6. Zeitstellung: 18./19. Jh.
- 8 Bronzemarken mit Gravur (lockiger Menschenkopf und «4.9») und seitlichen Nietlöchern. Funktion unbekannt. Nr. 4675–4. Aus Schichtpaket 5. Zeitstellung: 17. Jh.

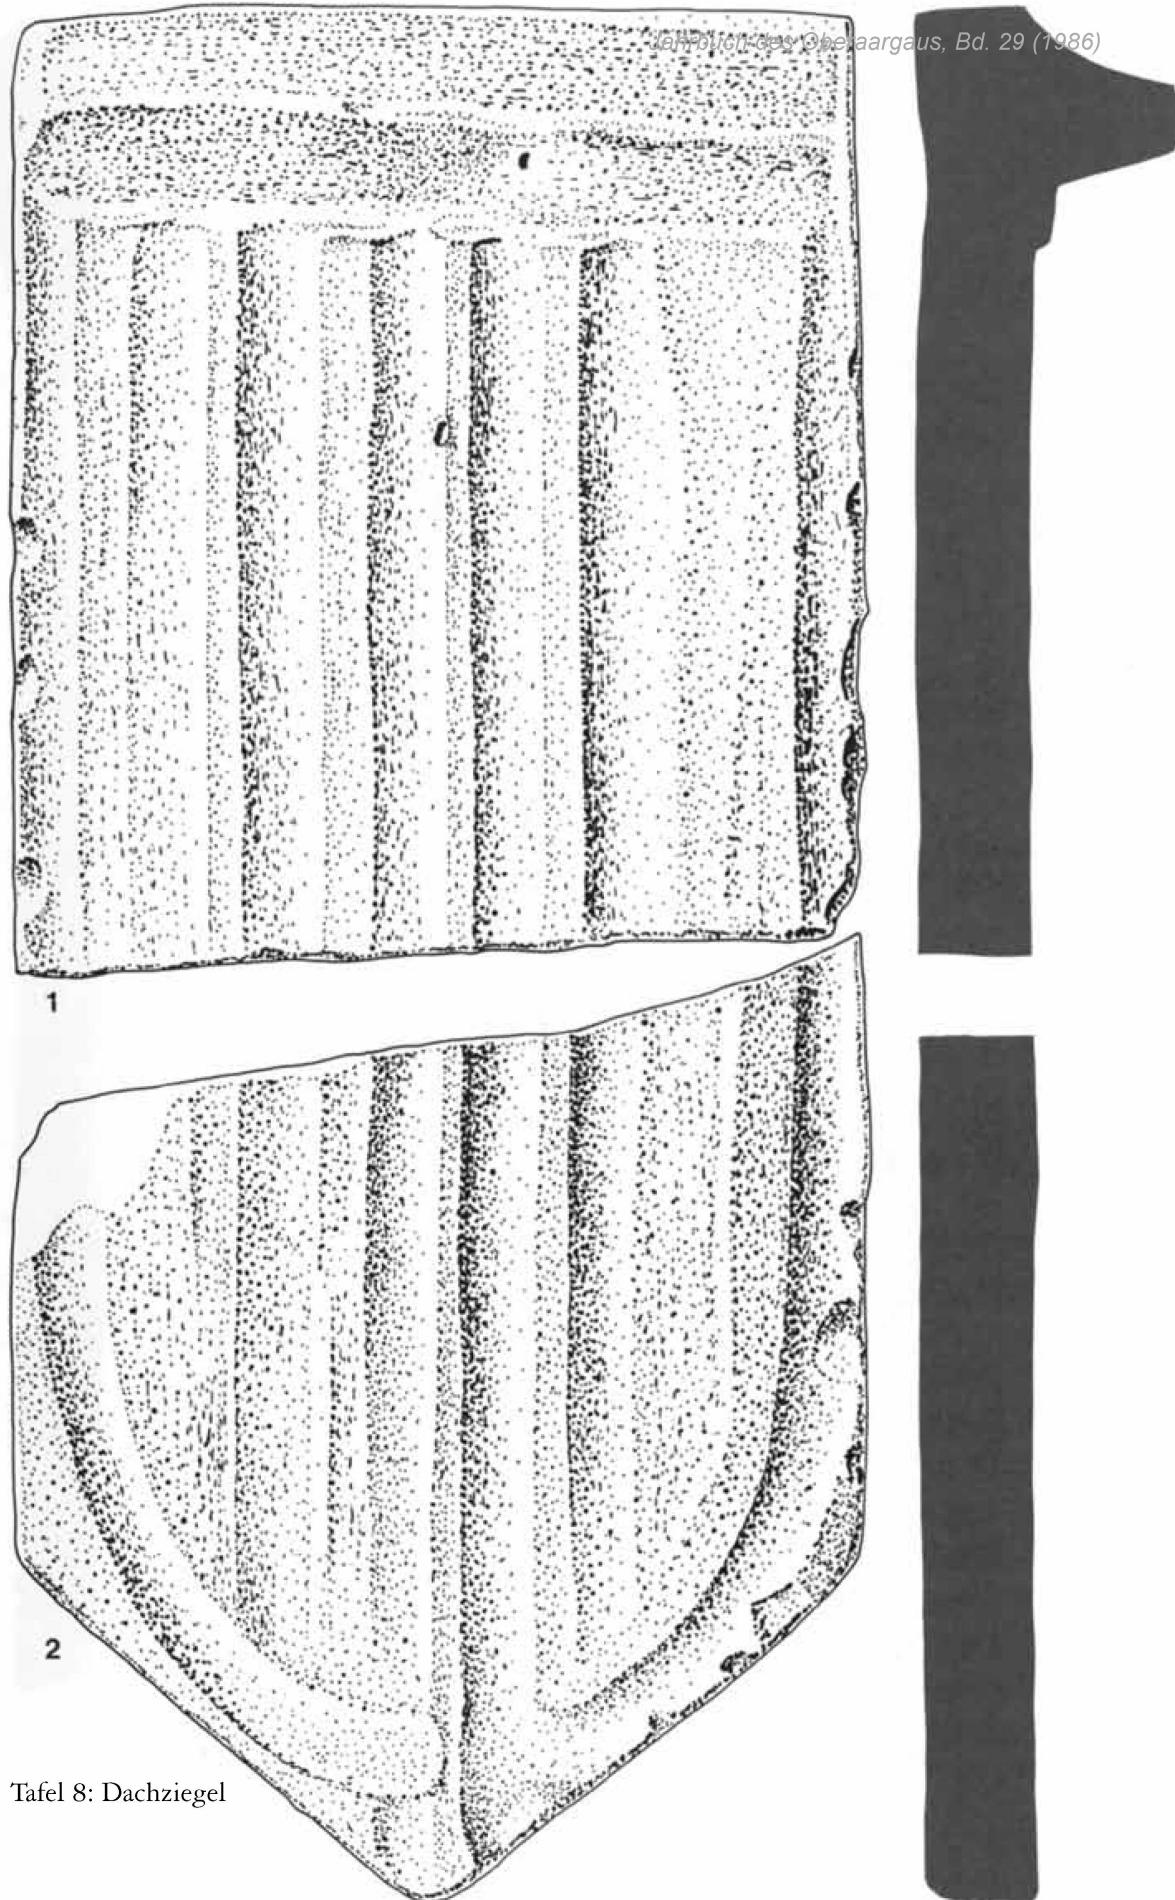
Tafel 8: Dachziegel

- 1, 2 Orangerote Flachziegelbruchstücke. Spitzschnitt mit vertikalem Fingerstrich, schmäler, gegen die Mitte zu rund eingezogener Randstrich. Oben quergestrichenes 4,5 cm breites Band. Breite: 17,5 cm. Dicke: 2 cm. Winkel: 112° NT. Nrn. 2–2 und 2–1. Aus Schichtpaket 6. Zeitstellung: 18. Jh.

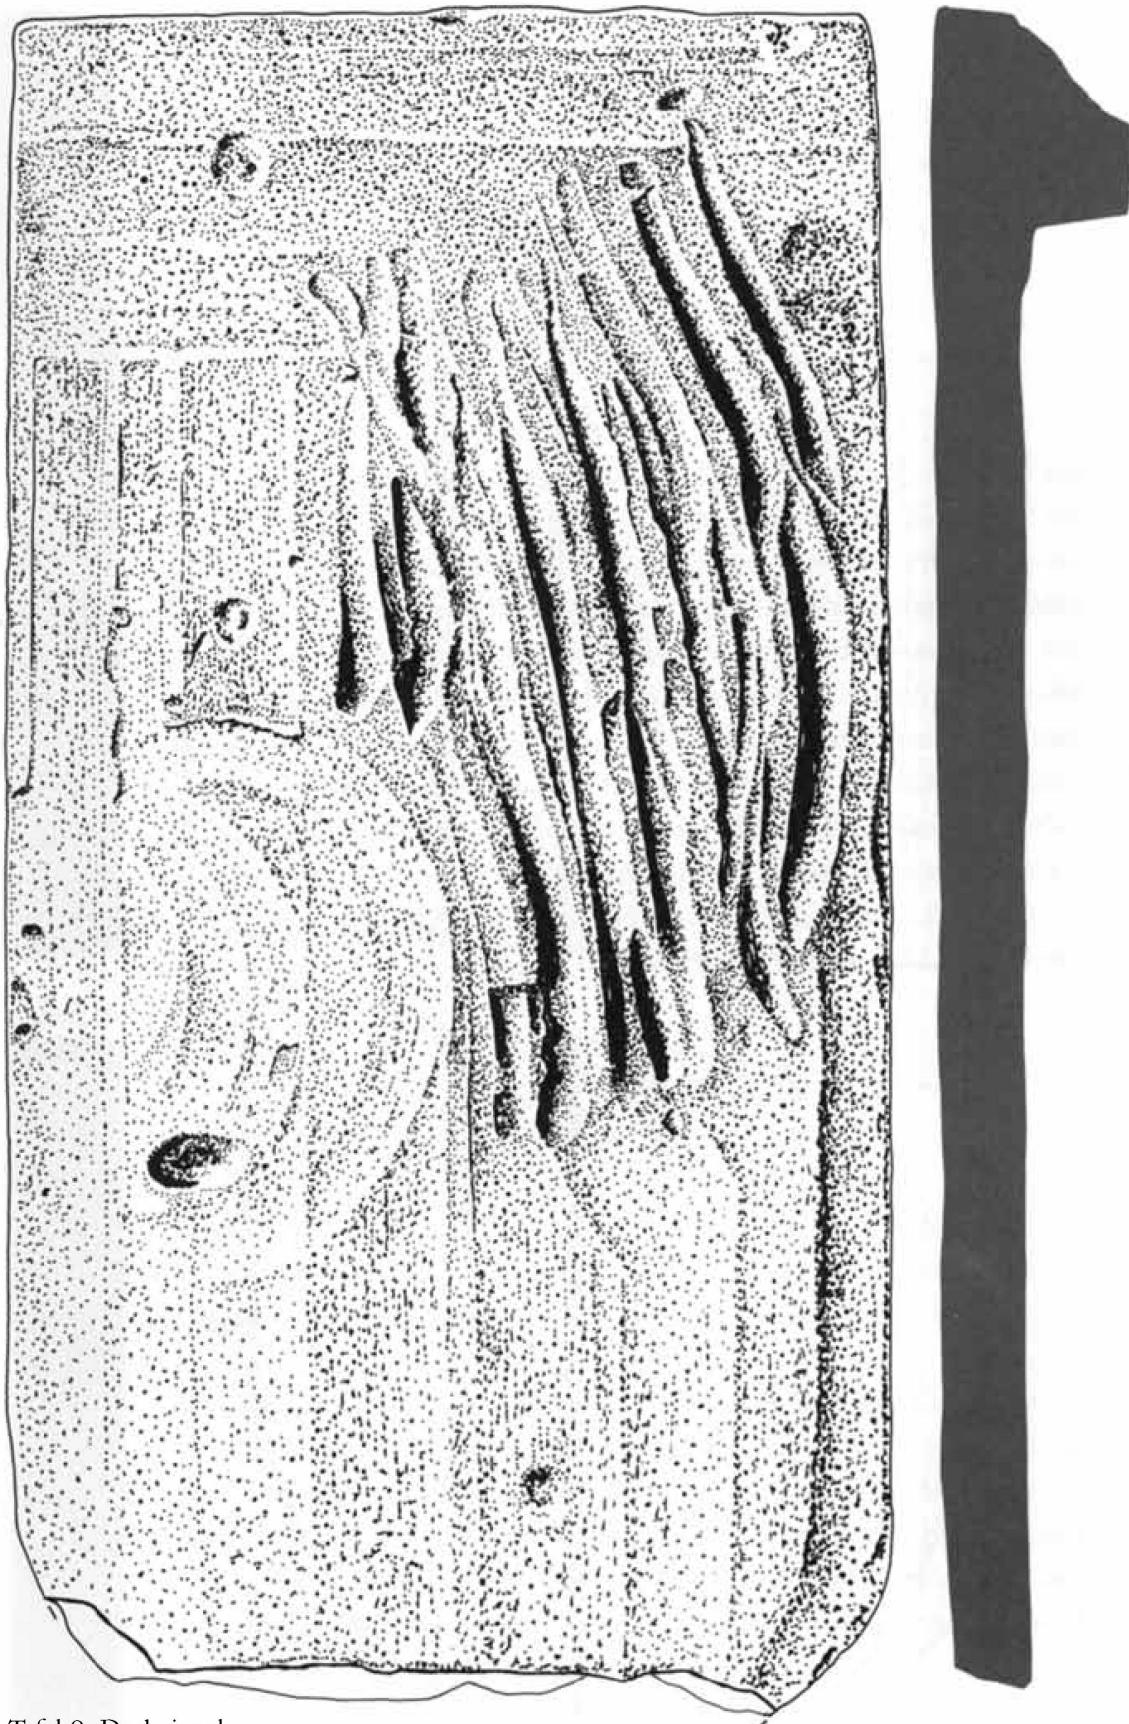
Tafel 9: Dachziegel

- Tafel 9: Dunkelroter Flachziegel mit abgebrochener, spitzwinkliger Spitze. Vertikaler Fingerstrich. In der Mitte der beiden Längsseiten halbkreisförmige Fingerstrichverzierungen, die rechte ausgelöscht durch von oben nach unten mit einem Stecklein gezogene Linien. Oben horizontaler Fingerstrich, 7 cm breit. Breite: 18 cm. Dicke: 1,7 cm. Länge (rek.) um 42 cm. Nr. 4909–1. Vom Dach von Haus Nr. 13. Zeitstellung: 17./18. Jh.
