Artikel: Das Badegebäude des römischen Gutshofes Wiedlisbach-Niderfeld

DAS BADEGEBÄUDE DES RÖMISCHEN GUTSHOFES WIEDLISBACH-NIDERFELD

RENÉ BACHER

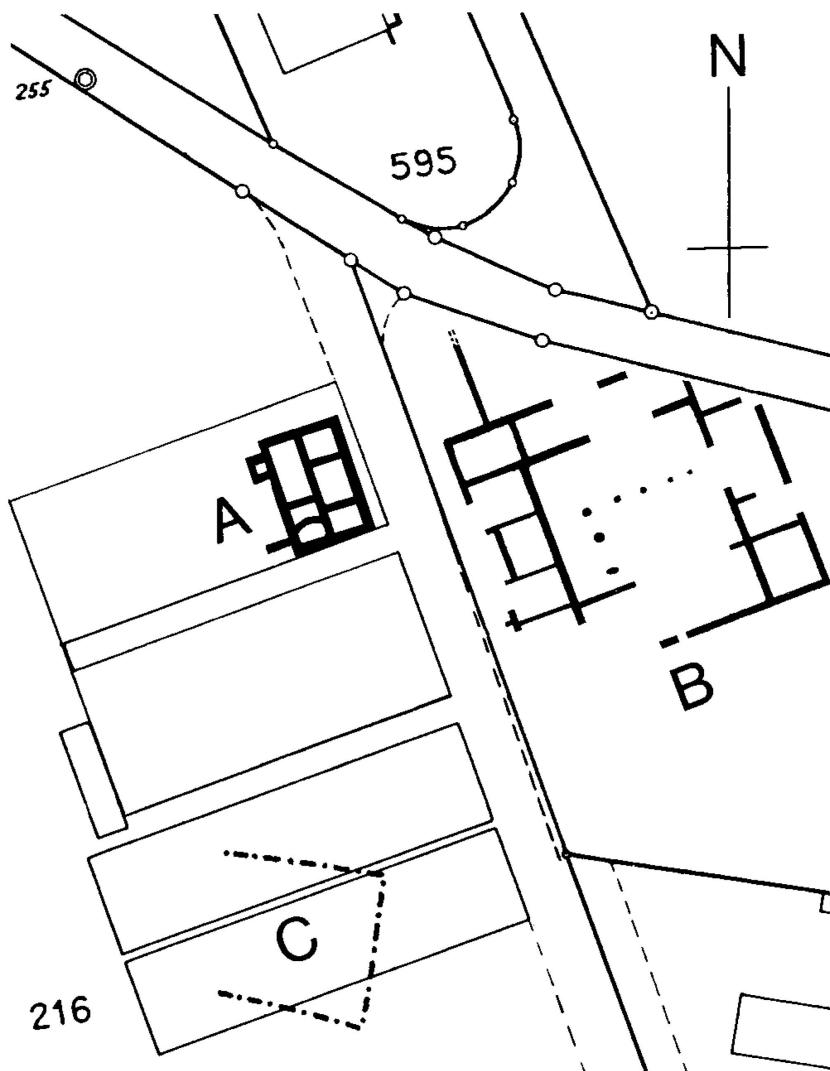
Abb. 1: Wiedlisbach-Niderfeld. Situationsplan des römischen Gutshofes. A: Badegebäude, B: Villa, C: in den sechziger Jahren rudimentär erfasstes Gebäude (römisch?). M. 1:1000.

Die von der Firma Optelma AG in Wiedlisbach geplante Betriebserweiterung auf dem Areal der Gärtnerei Tschan (Errichtung einer Produktions- und Lagerhalle) führte im Winter 1988/89 zu einer vorgängigen Rettungsgrabung. Obwohl eine Unterkellerung des neuen Gebäudes nicht vorgesehen war, musste der von der Gärtnerei aufgeschüttete Humus abgetragen und die Baugrube mit Kies aufgefüllt werden, um einen stabilen Baugrund zu gewährleisten. Damit tangierten die Baumassnahmen gleichwohl die Überreste des zum Gutshof Wiedlisbach-Niderfeld gehörenden Badegebäudes (Abb. 1, A; 616.310/233.025; 453 m. ü. M.), dessen pars urbana wenige Meter östlich davon anschliesst (Abb. 1, B).

Das Bad wurde nachträglich etwa parallel zum Villen-Grundriss angelegt (Abb. 1). Der postulierte Eingang liegt in der Nähe des Nordwest-Ausgangs der Villa, der nach Schuler/Stöckli in einen Kellerraum führt.⁷ Auf dem Platz zwischen den beiden Gebäuden konnten während der Grabung 1982 entlang der nach Norden weiterführenden Mauer M24 zwei übereinanderliegende Steinsetzungen erkannt werden, wobei auf der jüngeren noch ein Terrazzo-Mörtelestrich lag.⁸ Die jüngere Steinsetzung und der Terrazzo-Mörtel stehen wohl im Zusammenhang mit dem nachträglichen Bau des Bades. Der Vorplatz zwischen Villa und Bad war also befestigt und durch den Nordwest-Ausgang der Villa konnte man vermutlich vom Gutshof ins Badegebäude gelangen. In dieser Phase scheint mir die Deutung von Raum 1 als Keller nicht mehr wahrscheinlich, man wird ihn eher als eine Art tiefergelegenen Vor- oder Durchgangsraum zur Villa interpretieren müssen, von wo aus man die Haupträume des Gutshofes betreten konnte. Der Ausriß in Mauer M4 gegenüber dem Eingang in Raum 1⁹ könnte auf einen Durchgang hindeuten, wenn er nicht auf eine jüngere Intervention zurückzuführen ist. Der grosse Niveauunterschied von 1.8 m zwischen Raum 1 und Raum 2 musste sicher mit einer Treppe (aus Holz?) überwunden werden.

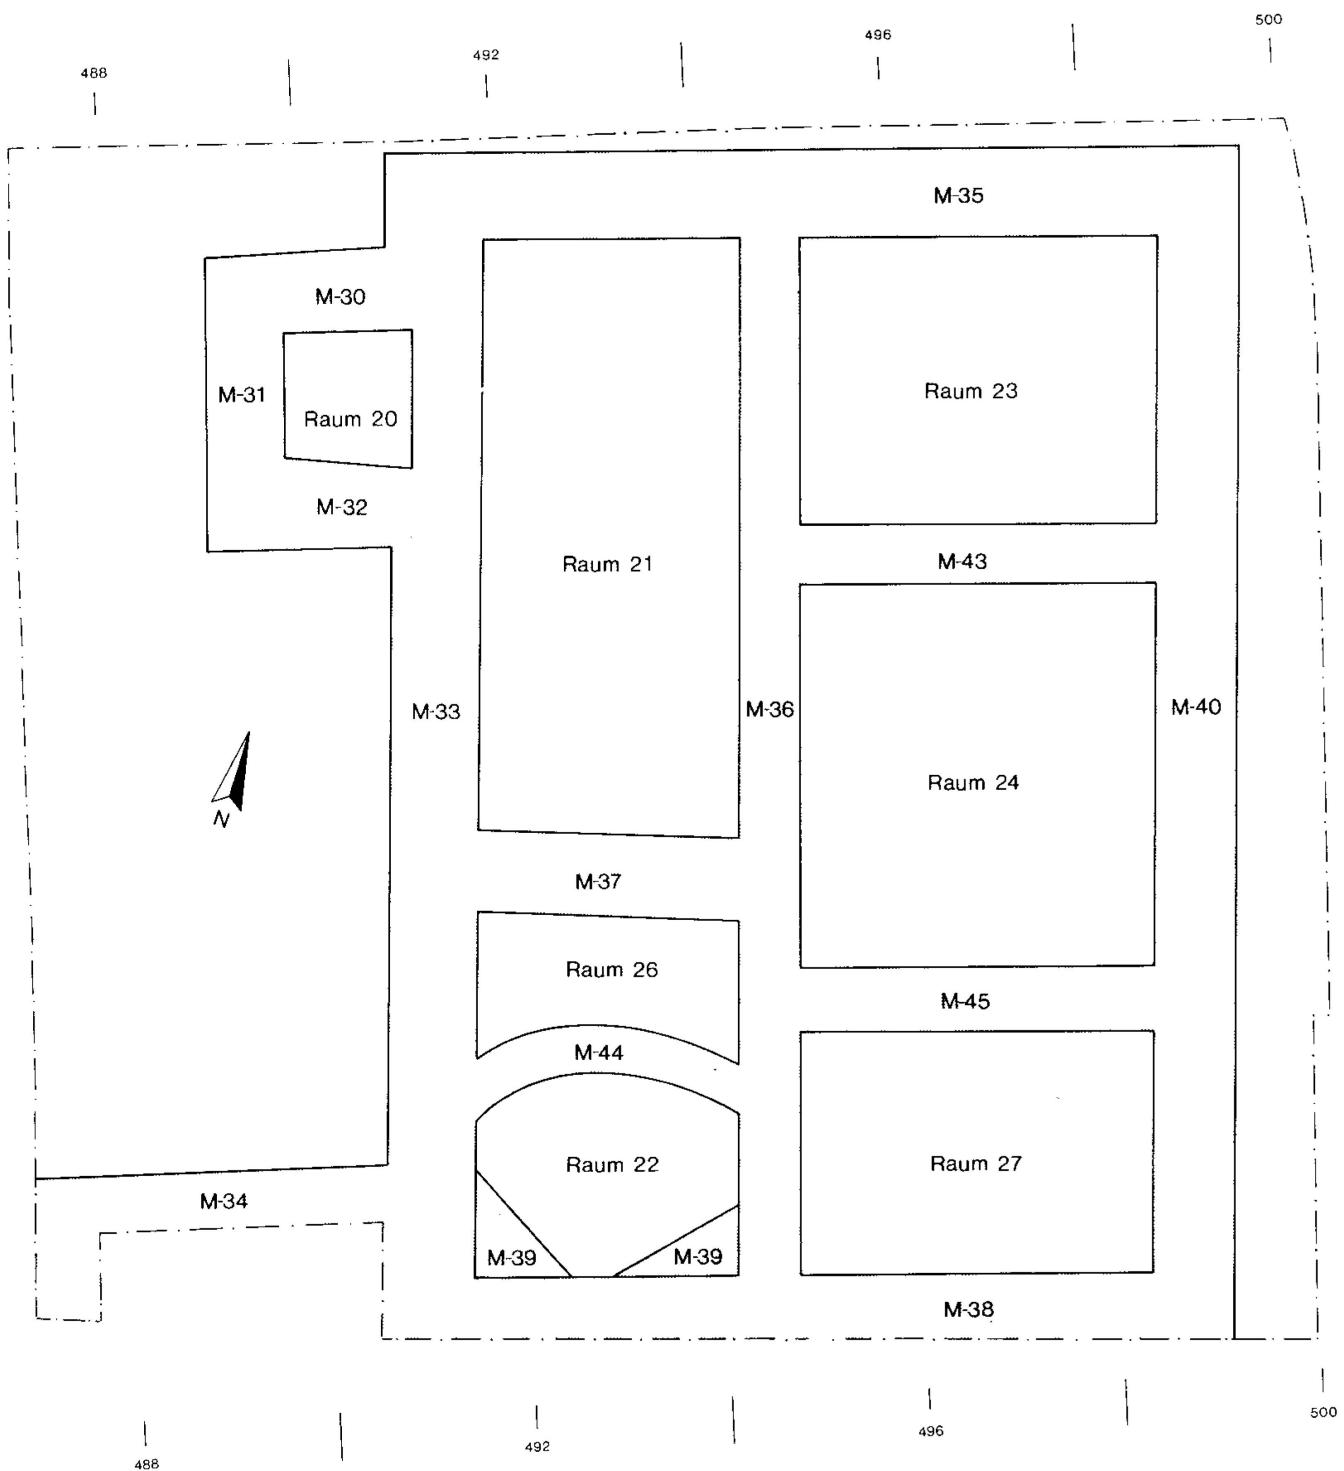
Abb. 2: Wiedlisbach-Niderfeld 1988/89. Mauern und Räume. Die Raumbenennung beginnt mit Raum 20, die Mauerbenennung mit Mauer M30. M. 1:100.

Badegebäudes mit M30 bis M45 (Abb. 2; Villa = M 1 bis M24) und die Räume mit Raum 20 bis 27 (Abb. 2; Villa = Räume 1 bis 12).

Das Badegebäude weist einen rechteckigen Grundriss mit einem Annexbau (Raum 20) im Nordwesten auf (Abb. 2 und 4). Im Südwesten ist an die westliche Umfassungsmauer M33 eine nach Westen abgehende Mauer angebaut (M34). Die durchgehende Innenmauer M36 teilt das Rechteck der Länge nach in zwei Streifen zu zwei bzw. drei Räumen: Räume 21 und 22/26 im Westen bzw. Räume 23, 24 und 27 im Osten.

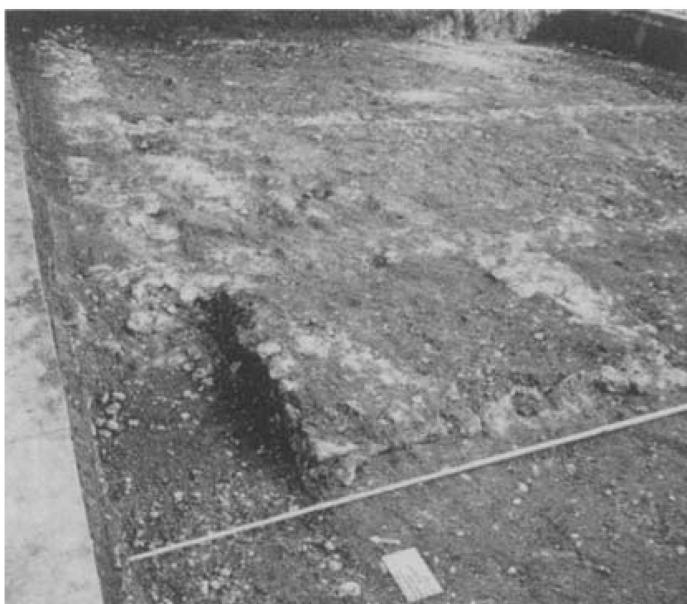
Abb. 3: Wiedlisbach-Niderfeld 1988/89. Die Grabungsfläche nach dem maschinellen Aushub. Die Mauerkronen zeichnen sich schon ab. Schrägaufnahme nach Südwesten.

In einer ersten Phase der Grabung wurde nach Angaben der Archäologen mit dem Bagger der eingefüllte Humus (im Mittel 75 cm mächtig) ausgehoben (Abb. 3), dann folgte eine Schichtengrabung. Die Abbruchkronen der Mauern wurden ausgemörtelt, damit deren Aufbau dokumentiert und analysiert werden konnte. Die Niveaus wurden fotografisch und zeichnerisch dokumentiert und beschrieben, die spärlichen Funde in stratigraphischem Zusammenhang geborgen. Die Grabungsgrenzen wurden im Osten, Westen und Norden senkrecht abgestochen und als Profile dokumentiert. Weiter wurde auf den Grabungslinien 89 und 497 je ein Zwischenprofil aufgenommen.

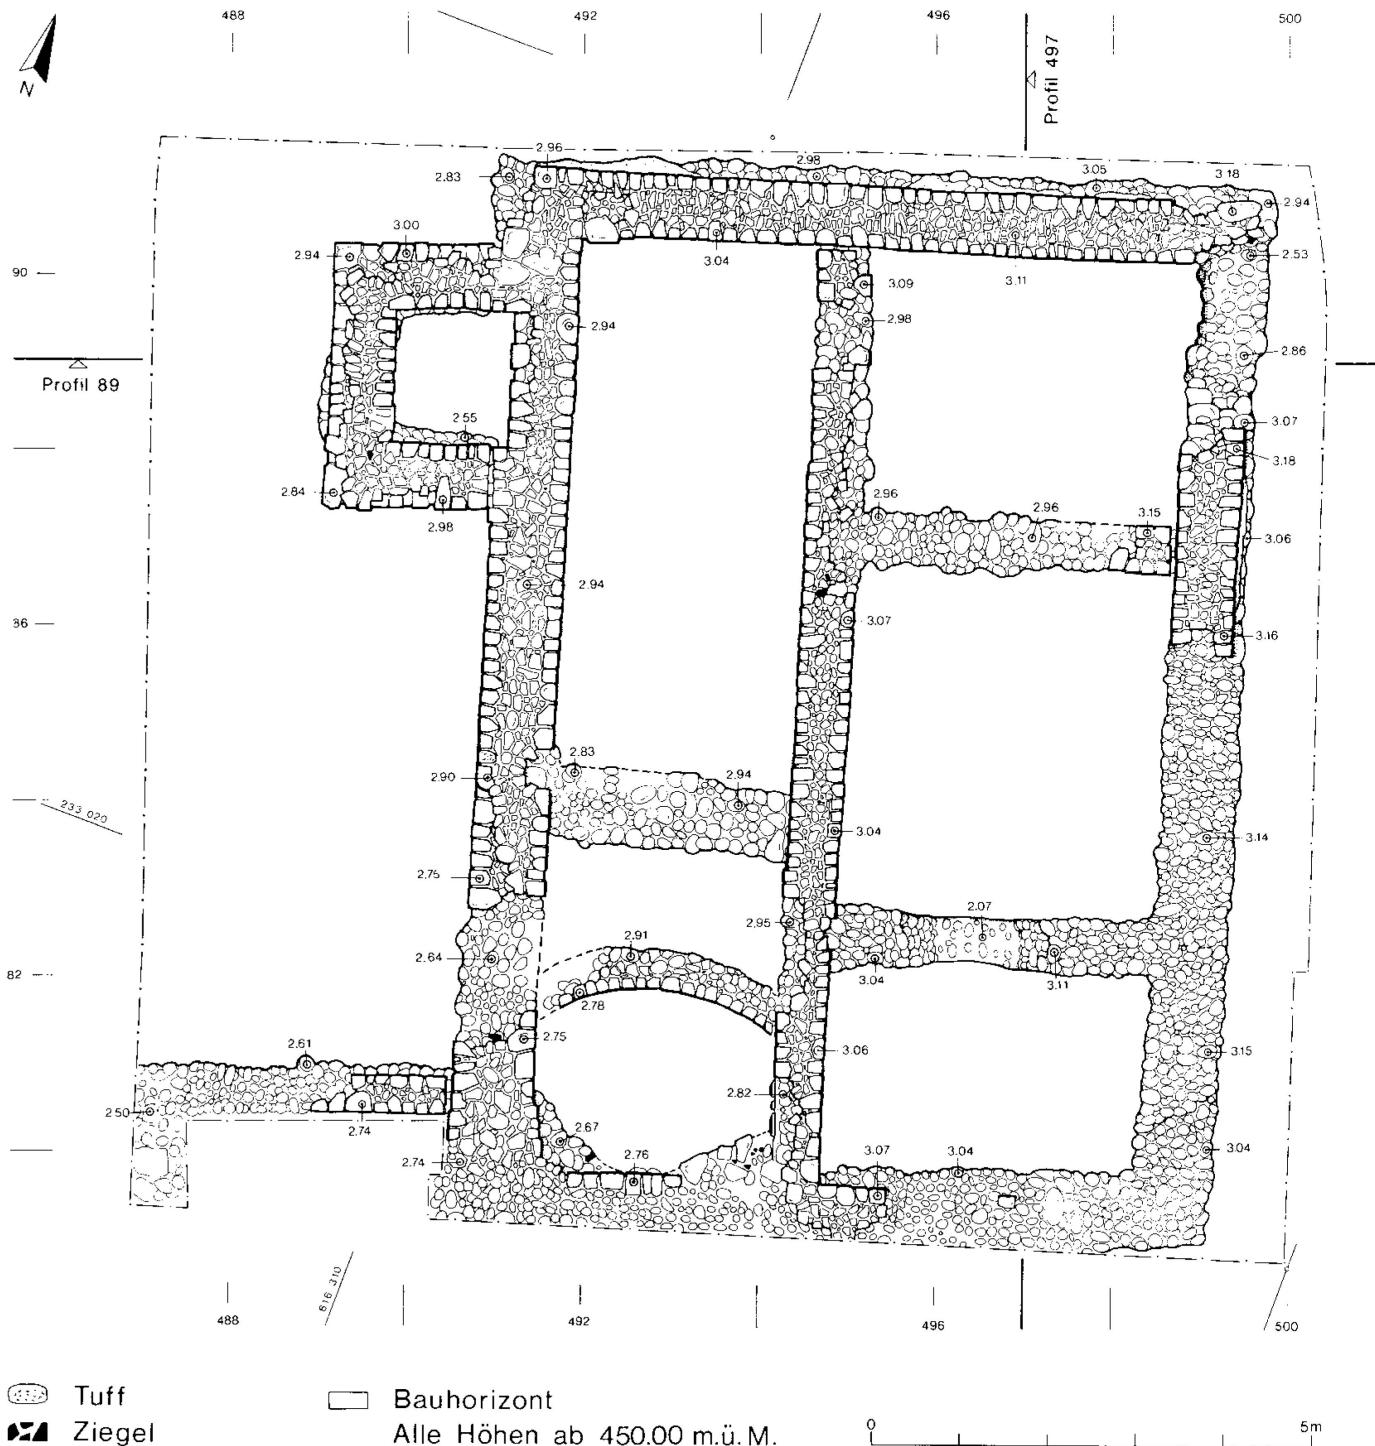
Abb. 4: Wiedlisbach-Niderfeld 1988/89. Steingerechter Mauerplan. Zur Benennung der Mauern vgl. Abb. 2.

Tuffsteine verbaut (Abb. 4). Einige Steine im Mauerkern weisen Brandrötung auf, was belegt, dass sie in zweiter Verwendung in die Mauer verbaut wurden. Auch der Tuffblock scheint wiederverwendet zu sein. Vereinzelt finden sich im Kern auch Ziegelbruchstücke. Die erhaltenen Fundamente bestehen aus zwei lagig aufgebauten Schalen aus gehäupteten Steinen; dazwischen wurde in entsprechenden Lagen der Kern eingelegt. Die Frontsteine sind sorgfältig ausgesucht und in der Regel grösser (Durchmesser 10–35 cm) als die Kernsteine (Durchmesser um 20 cm). Die Steine waren in einen sehr zähen, gut gesinterten und kompakten Mörtel eingebettet. Der Mörtel zeigte Beimischungen von Grubensand und meist dunklem Kies, ferner von Ziegelsplittern von 1–3 mm Durchmesser und häufigen Kalkeinschlüssen bis zu 5 mm Durchmesser.

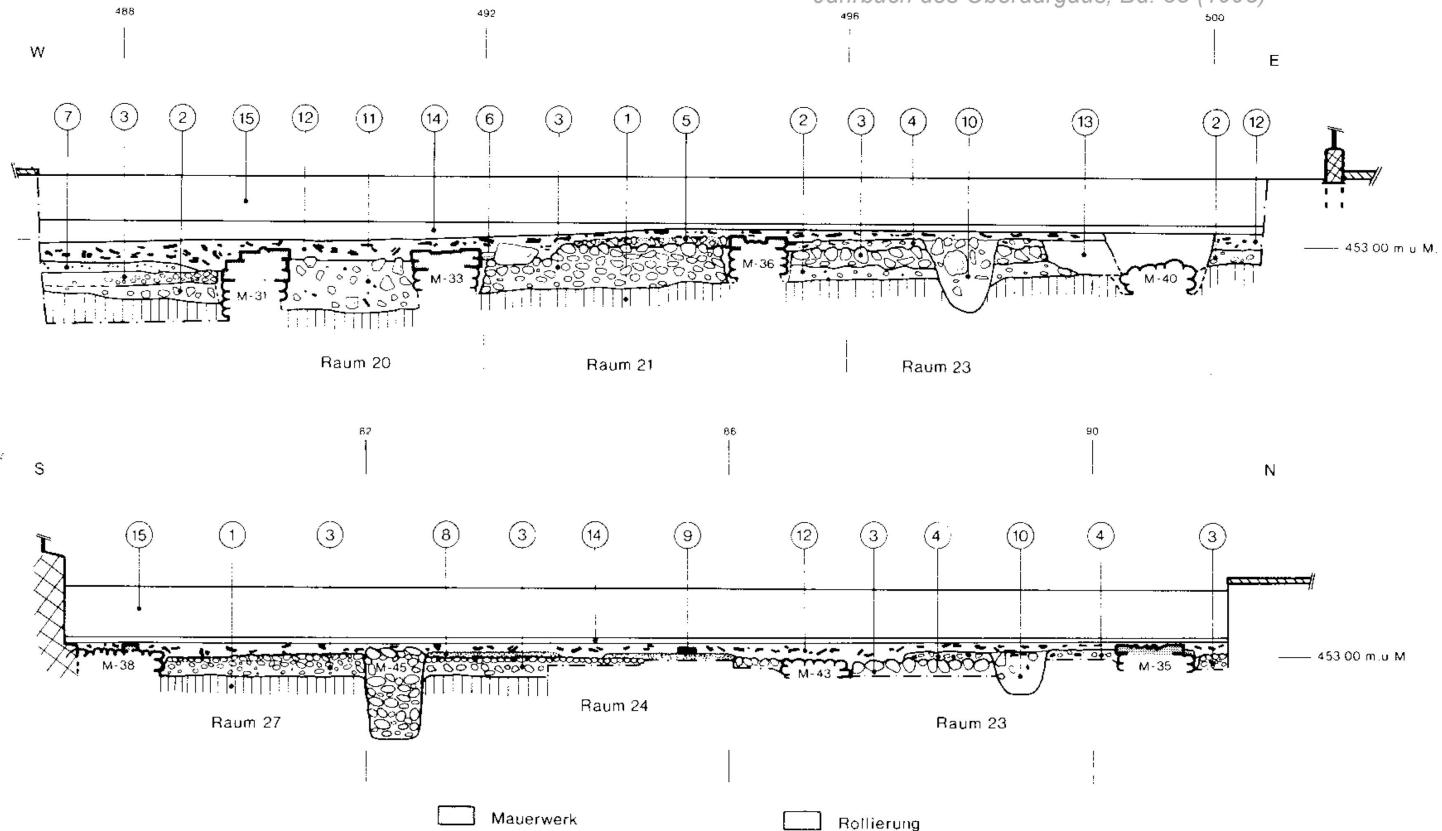
Abb. 5: Wiedlisbach-Niderfeld 1988/89. Oben: Nordprofil auf Linie 89; unten: Westprofil auf Linie 497. Schichtnummern siehe Text. M. 1:100, reduziert.

Die allgemeine Schichtabfolge lässt sich anhand der beiden auf Abbildung 5 dargestellten Profile 89 und 497 nachvollziehen: Der gewachsene Boden präsentierte sich als ockerfarbiger, lehmiger, fast steinloser Silt (Abb. 5,1). Er ist im Westen der Grabungsfläche am tiefsten gelegen und steigt gegen Osten hin deutlich an. Auf dem gewachsenen Boden lag eine Steinpackung aus Geröllen, vermischt mit braunem, lehmigem Silt. Im unteren Teil überwog der Silt (Abb. 5,2), der obere Teil bestand fast nur aus Geröllen von 10–25 cm Durchmesser mit vereinzelten Bruchsteinen und Ziegelbruchstücken (Abb. 5,3). Die Geröllschicht war im Westen am dicksten und

Über den erhaltenen Innenstrukturen und den Abbruchkronen der Mauern liegt eine braunschwarze, sehr zähe lehmige Schicht mit viel Ziegelbruch (Abb. 5,12). Es handelt sich hier um Reste der Zerstörungsschicht. Die Schicht ist vermutlich beim Steinraub mehrfach umgelagert worden. Trotzdem zeigt sie einen sehr homogenen Charakter, so dass wir die Eingriffe der Grabung 1913/14, die sich hier hätten abzeichnen sollen, nicht lokalisieren konnten. Das damals ausgehobene Material bestand vermutlich aus dieser Schicht und wurde nach der Grabung wieder in die Gräben über den Mauern eingeschüttet. Der obere Teil der Schuttschicht wurde beim Bau des Gewächshauses ausgehoben, so dass nur die untere Partie erhalten geblieben ist. Über der Schuttschicht 12 liegen zwei Schichten, die mit dem Gewächshaus in Verbindung stehen: direkt auf der Schuttschicht ein Kiesband von 10–20 cm Mächtigkeit (Abb. 5,14), das vom eingefüllten, 50–60 cm dicken Humus (Abb. 5,15) überdeckt ist.

Das frei gemauerte Fundament ruht auf einer bis zu 1 m dicken Rollierung (Abb. 5 und 10) aus 10 bis 50 cm grossen Kalkgerölle, die in eine Mauergrube eingefüllt worden waren. Die Fundamente sind in der Regel schmäler als die darunterliegenden Rollierungen. Sie liegen nicht auf der Mitte der Rollierung, sondern sind so aufgemauert, dass eine Kante der Rollierung und eine Flucht der Mauer sich decken. Die Rollierung steht dann auf der anderen Seite unter dem Fundament vor. Dieser Befund lässt sich am deutlichsten an Mauer M35 (Abb. 4) verfolgen; die Süd-Fronten von Rollierung und Mauerfundament sind deckungsgleich und die Rollierung tritt nördlich unter dem gemauerten Teil hervor; die gleiche Beobachtung kann bei der Mauer M38 gemacht werden. Die Mauer M40 zeigt den gleichen Befund (Abb. 11); dort sind die West-Fronten von Fundament und Rollierung deckungsgleich. Vermutlich zeigen diese Deckungsgleichheiten die Lage des Schnurgerüsts an, von der aus die verschiedenen Breiten der Rollierung und der Mauer gemessen worden sind. Die Lage des Schnurgerüsts wäre demnach bei den Ost-West-verlaufenden Mauern M35 und M38 identisch mit deren Süd-Front, bei der Nord-Süd-verlaufenden Mauer M40 identisch mit deren Ost-Front.

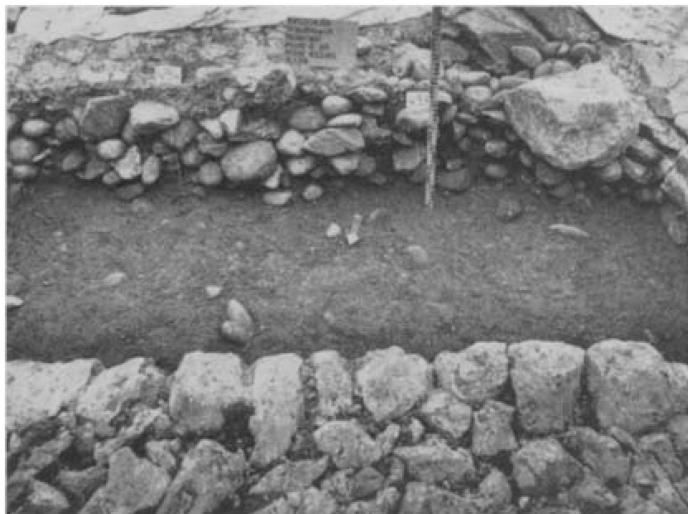
Abb. 6: Wiedlisbach-Niderfeld 1988/89. Profil Linie 89 in Raum 21. Zwischen dem grossen Stein und der Mauer M33 am rechten Bildrand erkennt man den Mörtelfleck 6. Im Vordergrund Mauer M35. Schrägangsicht nach Süden.

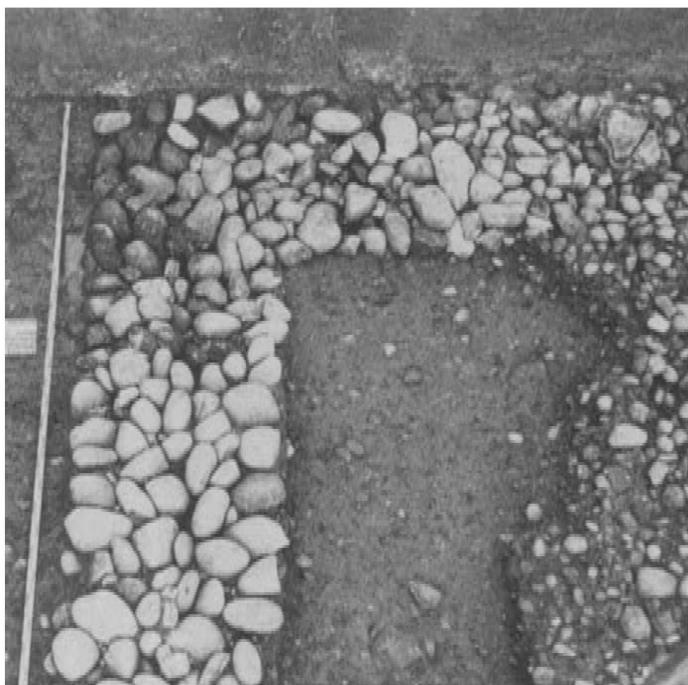
Abb. 7: Wiedlisbach-Niderfeld 1988/89. Mauerwinkel der Mauern M38 (oben) und M40 (links). Die Mauern sind nur noch als Rollierungen erhalten. Schrägangsicht nach Süden.

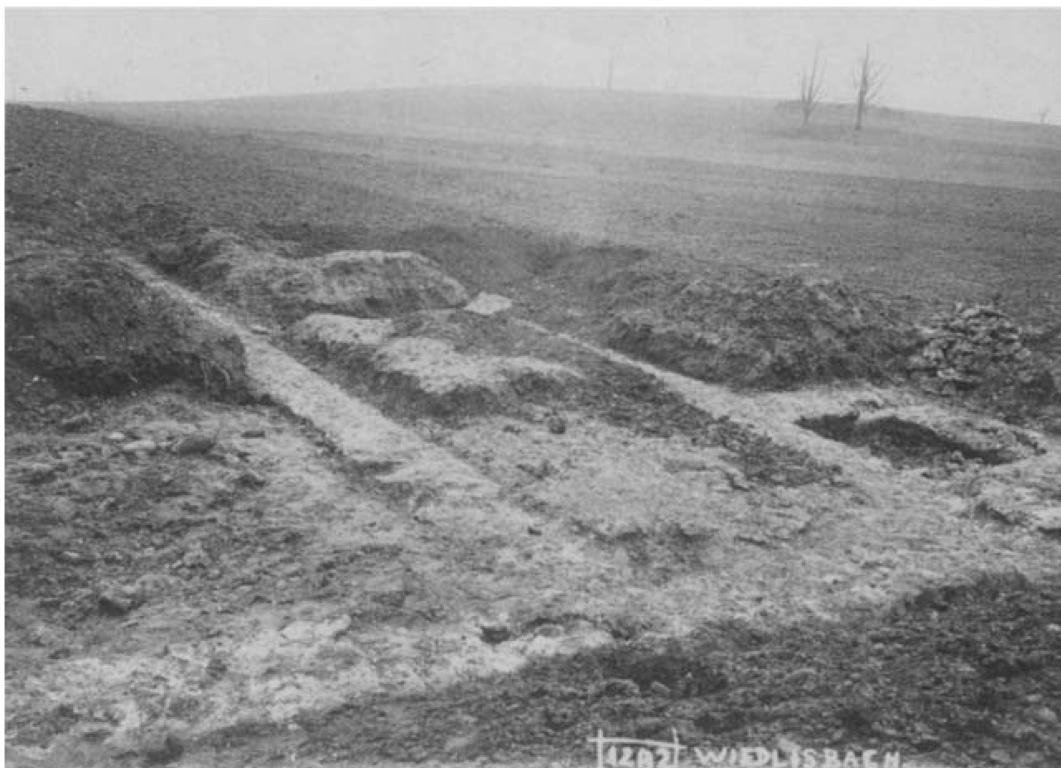
Abb. 8: Wiedlisbach-Niderfeld 1913/14. Ausgrabungszustand des Bades am 3. Dezember 1913. Im Vordergrund Mauer M35, davon nach links oben abgehend Mauer M36 und rechts im Bild Annexbau Raum 20. Man beachte, wie tief der Annex ausgehoben ist, und die Steinanhäufung rechts davon, die vermutlich aus dem Innern desselben stammen dürfte. Schrägansicht nach Südwesten.

Die Mauern sind bis auf die untersten gemauerten Fundamentlagen hinunter abgerissen worden. Im Südteil waren sogar nur noch die mit einer Rollierung aus Kalkgeröllen gefüllten Mauergruben vorhanden (Abb. 4 und 7). Wie ein Foto der Grabung 1913 zeigt, befand sich die Grasnarbe damals etwa 30 cm über den Mauerresten (Abb. 8).

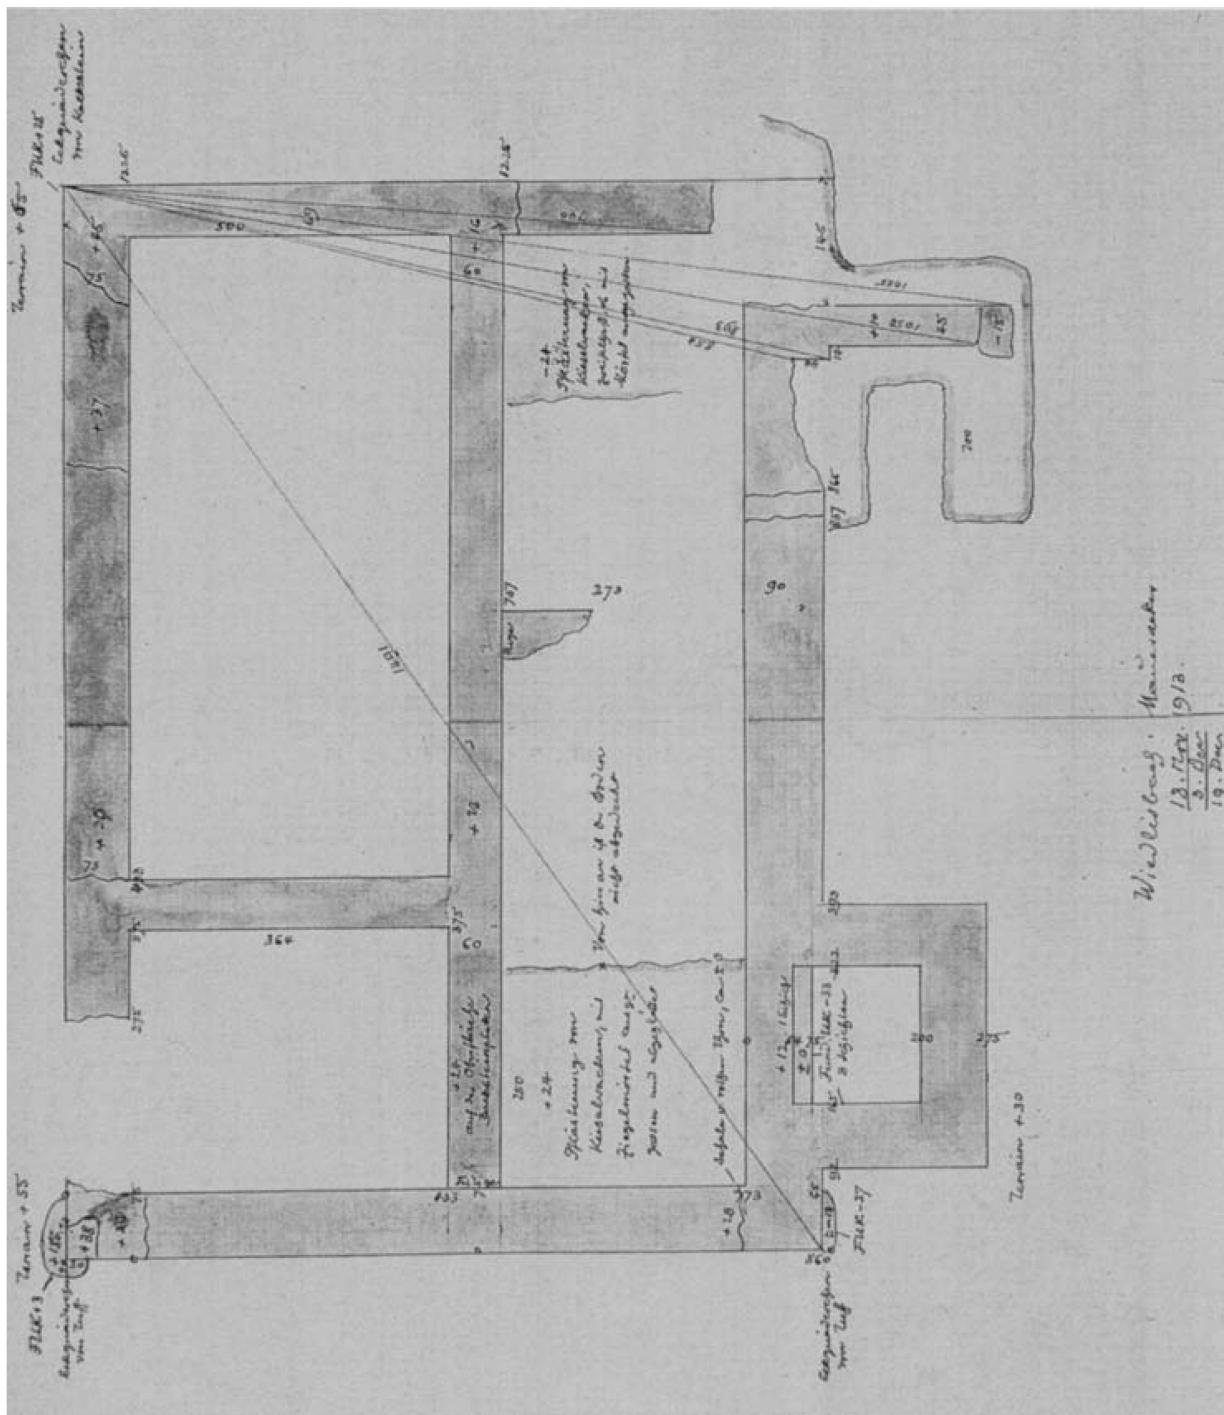
Abb. 9: Wiedlisbach-Niderfeld 1913/14. Grundrissplan des Bades von Stehlin aus dem Jahr 1913. Die relative Höhe ±0.00 entspricht 452,89 m ü.M. (vgl. Text). M. 1:110.

Im Plan von Stehlin (Abb. 9) sind nur relative Höhen eingetragen. Um den Vergleich mit unserer Grabung anstellen zu können, habe ich versucht, seine relativen Höhen in absolute Meereshöhen umzurechnen. Ausgehend von der Fundamentunterkante der Mauer M33 in Raum 20, die Stehlin mit minus 33 cm angibt und die wir mit 452,56 m ü.M. eingemessen haben, ergibt sich eine Meereshöhe von 452,89 m ü.M. für Stehlins ±0.00. Rechnet man seine relativen Höhenmasse aufgrund dieser Beziehung in absolute Meereshöhen um und vergleicht sie mit den 1988 angetroffenen Niveauhöhen, so ergeben sich folgende Erkenntnisse: Die 1988 gemessenen Höhen der Abbruchkronen liegen meist unter den Höhen der Grabung 1913/14.

Der Grundrissplan der Mauern von Stehlin stimmt im grossen und ganzen mit unseren Beobachtungen überein. Er hat damals aber nur das gemörtelte Mauerwerk als Mauer erkannt und aufgenommen. So fehlen auf seinem Plan die Mauer M45 ganz und Mauer M37 teilweise. Ebenso wurde der Eckverband M33–M38 und der Austriss in der Mauer M40 nicht dokumentiert. Die Mauer M37 wurde damals um Mauerbreite nach Norden versetzt in den Grundrissplan eingezeichnet. Zur Zeit Stehlins muss die Mauer M38 noch als gemörteltes Mauerwerk vorhanden gewesen sein, denn sie erscheint auf seinem Plan als 60 cm breite Mauer. Die Nord-Front von M38 liegt nach unseren Aufnahmen 15 cm weiter nördlich. Das gemauerte Fundament wurde vermutlich beim Bau der südlichen Gewächshausmauer ausgerissen. Der Verlauf der anderen Mauerfronten stimmt gut mit unserer Aufnahme überein.

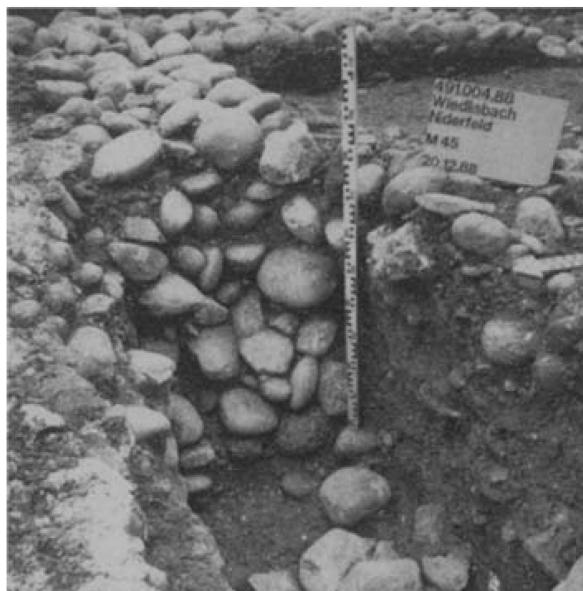
Abb. 10: Wiedlisbach-Niderfeld 1988/89. Raubgrube in der Rollierung von Mauer M45. Schrägangsicht nach Osten.

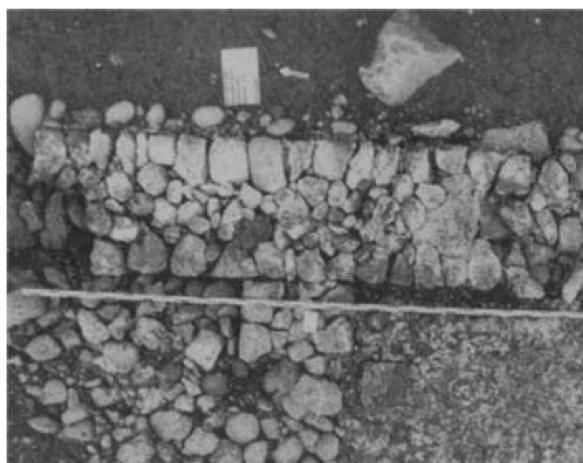
Abb. 11: Wiedlisbach-Niderfeld 1988/89. Mauer M40. Die Rollierung tritt im Osten (oben) unter dem gemauerten Fundament hervor. Die Westfronten von Rollierung und Fundament sind deckungsgleich. Senkrechtaufnahme, Norden links.

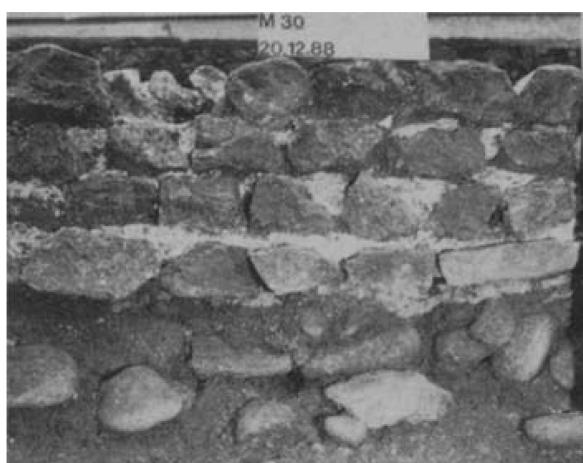
Abb. 12: Wiedlisbach-Niderfeld 1988/89. Mauer M30, Süd-Front. Man erkennt an der N-Mauer des Annexbaus 20 vier Lagen gemauertes Fundament, darunter die Rollierung. An dieser Stelle war das Fundament am besten erhalten. Ansicht nach Norden.

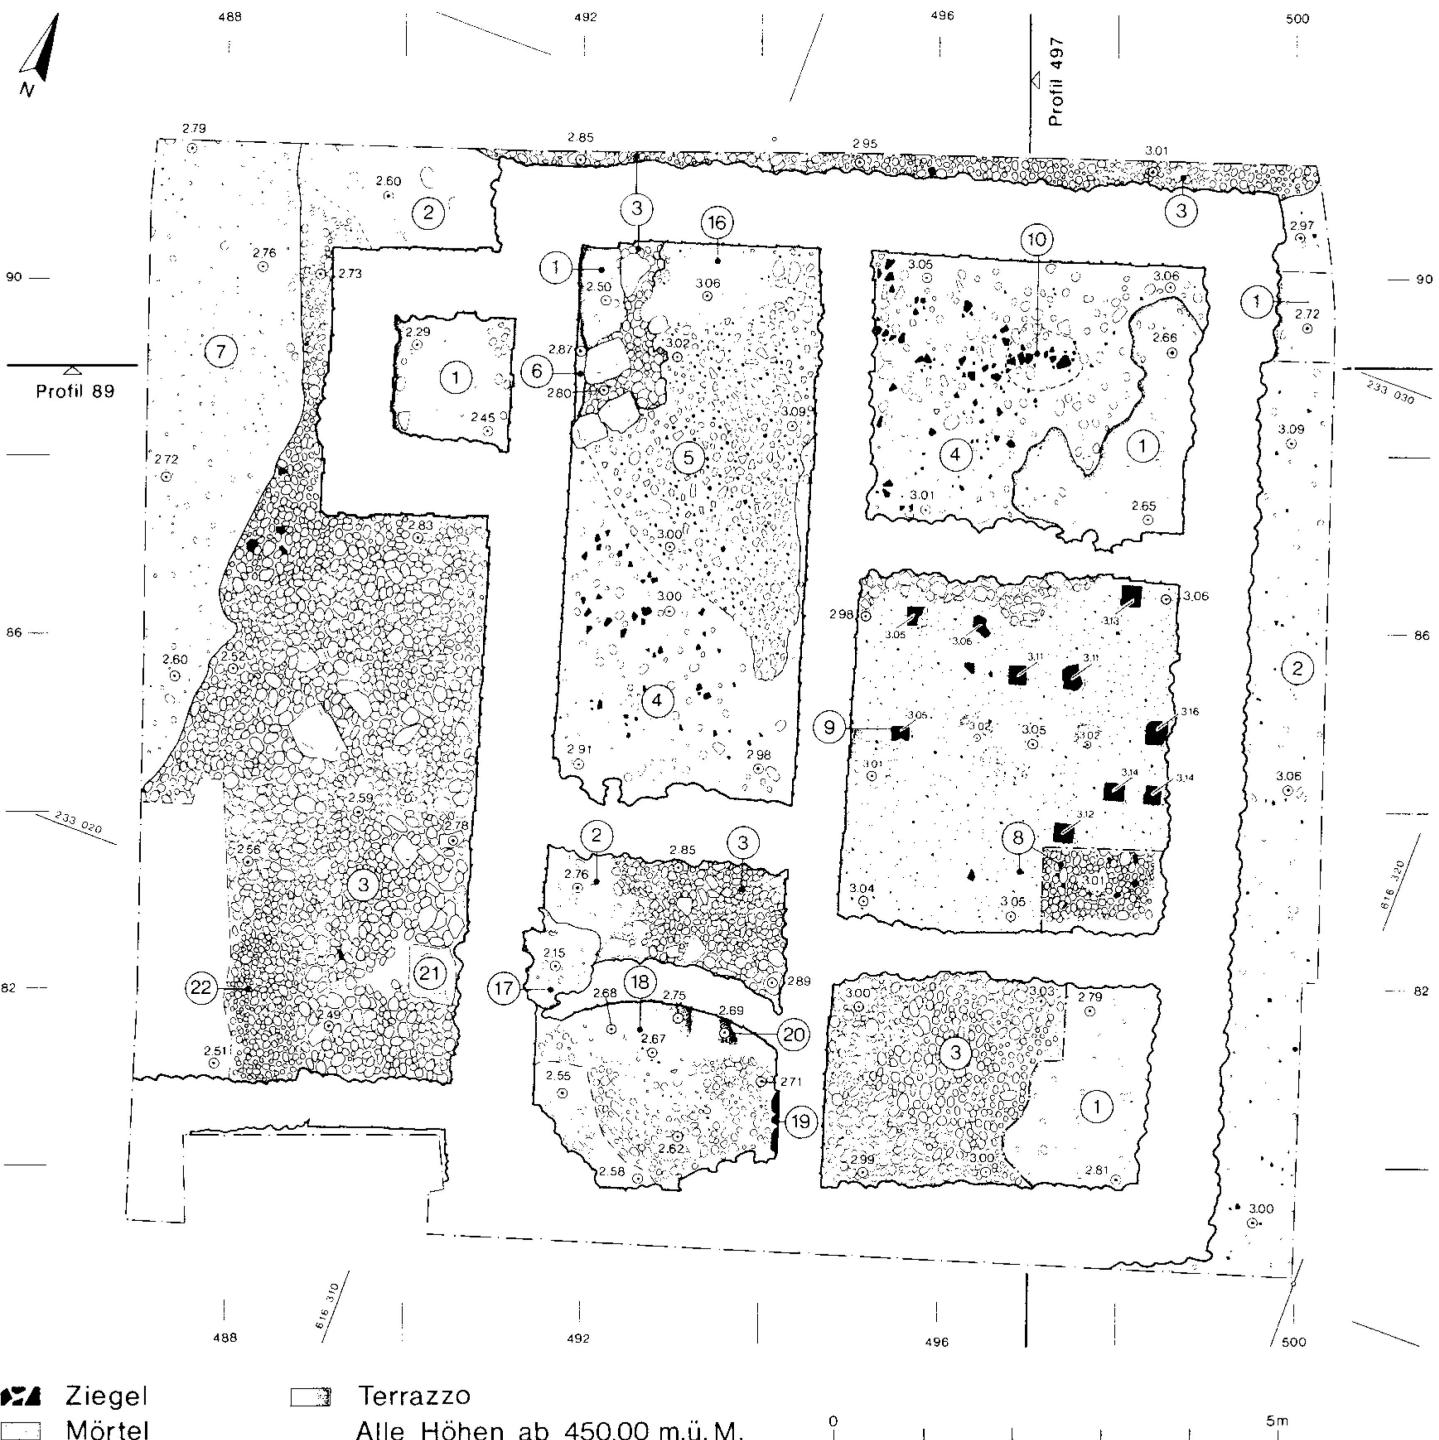
Abb. 13: Wiedlisbach-Niderfeld 1988/89. Plan der Schichten inner- und ausserhalb des Gebäudes. Schichtnummern siehe Text. Zur Benennung der Räume vgl. Abb. 2.

Auf dem Geröllpaket liegt an der Nordwestseite des Raumes ein Mörtelfleck (Mauermörtel; Abb. 5,6; 13,6 und 15), der belegt, dass das Paket schon vorhanden sein musste, als die Mauer M33 ausgeführt wurde. Auf dem Geröllkoffer befindet sich weiter eine Steinsetzung aus Kalkbruchsteinen, zwischen der sich Reste eines Terrazzomörtels erhalten haben

(Abb. 13,5). Es handelt sich um einen hellen feinen Mörtel vermischt mit viereckigem, grobem Ziegelbruch von 1–5 mm Durchmesser. Die intakte Oberfläche war nicht mehr vorhanden. Im Norden des Raumes, entlang Mauer M35, wurde auf dem Estrich ein Mörtelfleck beobachtet, der vermutlich zu einem Einbau, z.-B. zu einer Steinbank oder zu einem Waschbecken gehört hat (Abb. 13,16 u. 16). Bei der Ausgrabung 1913/14 wurden auf der Mauer M36 im Bereich zwischen Raum 21 und Raum 23 «Backsteinplatten» gefunden (Abb. 9). Dieser Befund könnte darauf hindeuten, dass hier ein Durchgang für Warm/Heissluft vorhanden war. Im Süden des Raumes fehlt die Mörtelschicht 5; auf dem Geröllpaket lag dort eine Schuttschicht aus Silt, Mörtelbruch und Ziegelsplittern (Abb. 13,4). Der Mörtelestrich 5 liegt etwa auf gleicher Höhe wie der Estrich in Raum

24 (Abb. 13,8). Dort stehen auf dem gleichartigen Mörtelboden Hypokaustpfiler. Vermutlich war auch der Raum 21 mit einem Hypokaust versehen; der Mörtel-Estrich repräsentiert den Unterboden.

fes Niveau zu erreichen. Nach Einbau der Mauern M39 und M44 wurde eine Geröllsteinsetzung eingebracht und mit Mörtel verbunden (Abb. 13,18). Mit dem gleichen Mörtel wurden entlang der West-Front der Mauer M36 auf 80 cm Breite senkrecht stehende Tonplatten eingemauert (Abb. 13,19 und 19). Die Oberfläche des Estrichs (Abb. 13,18) war im Süden des Raumes nicht mehr vorhanden; sie wurde wahrscheinlich bei der Grabung 1913/14 abgeschoren (vgl. Abb. 9). Entlang der Mauer M44 konnte aber noch intakte Oberfläche ausgegraben werden. Hier fanden sich auch letzte Reste einer Hypokaustierung, z.T. in Form von rechteckigen (20-x-20 cm) Terrazzomörtel-Resten (Abb. 13,20). Auf den Estrich wurde vor Auftrag des Terrazzomörtels eine Schicht reinen Kalks aufgestrichen,

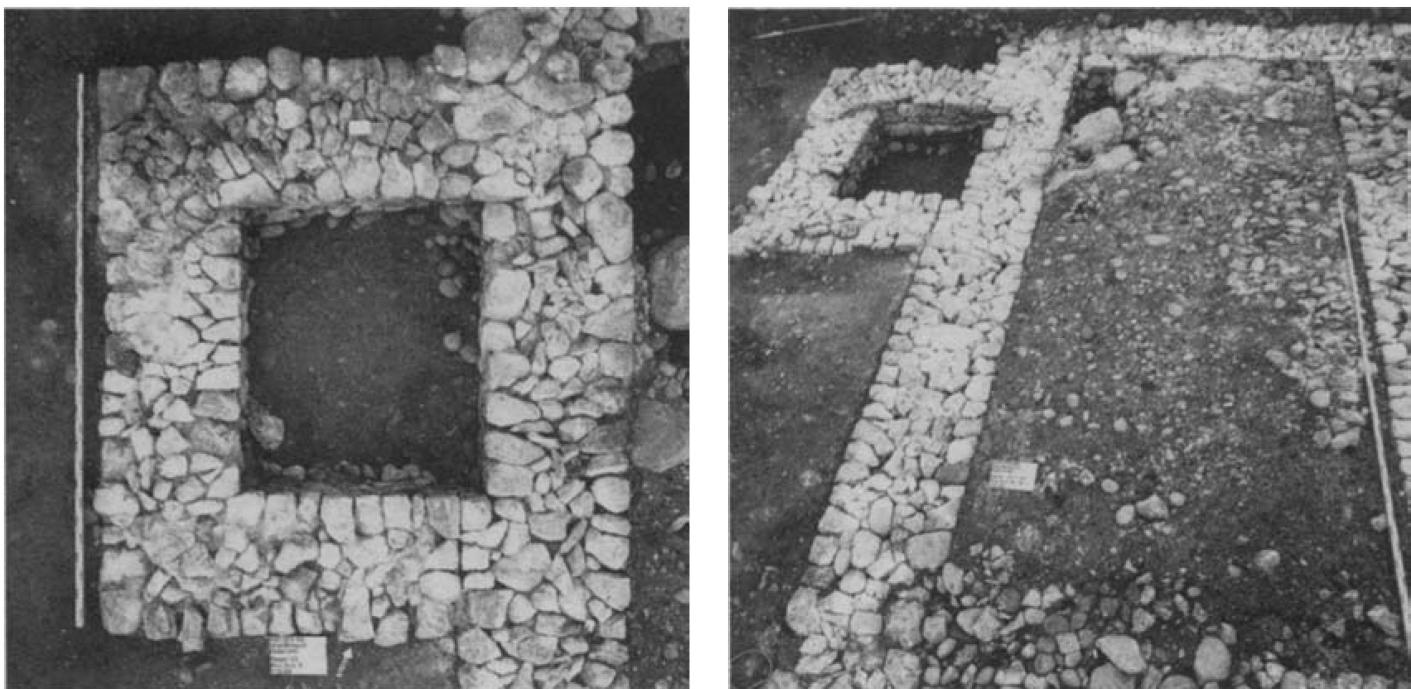
Abb. 14: Wiedlisbach-Niderfeld 1988/89. Raum 20, Annexbau. Die Mauer M33 (rechts) verjüngt sich im Bereich des Annexbaus um einen halben Fuss von 90 cm (3 Fuss) auf 75 cm (2½ Fuss). Man beachte, dass auf dieser Lagenhöhe Mauer M30 mit Mauer M33 im Verband steht, während Mauer M32 an Mauer M33 anstösst (vgl. auch Text). Senkrechtaufnahme, Norden oben.

Abb. 15: Wiedlisbach-Niderfeld 1988/89. Räume 20 (Annex) und 21. Am unteren Bildrand ist noch Mauer M37 als Rollierung zu erkennen. Schrägansicht nach Norden.

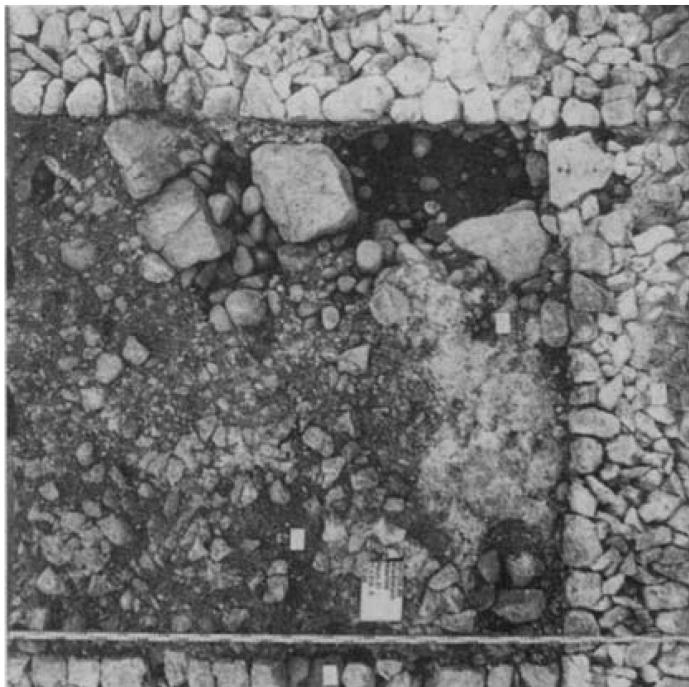
Abb. 16: Wiedlisbach-Niederfeld 1988/89. Raum 21, Nordteil. In der oberen Bildhälfte, an die Mauer M35 angelagert, erkennt man den Mörtelfleck 16. In der linken Bildhälfte, zwischen dem grossen Stein und der vertikal verlaufenden Mauer M33, ist der Mörtelfleck 6 zu sehen. Senkrechtaufnahme, Norden oben.

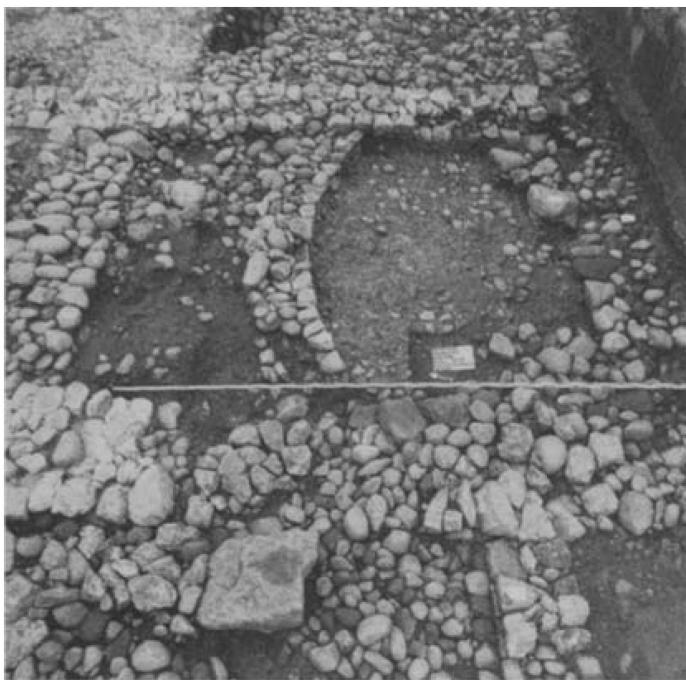
Abb. 17: Wiedlisbach-Niderfeld 1988/89. Raum 22/26. Im Vordergrund erkennt man die Mauer M34 und links davon den Steinblock zum «Präfurnium». Schrägaufnahme nach Osten.

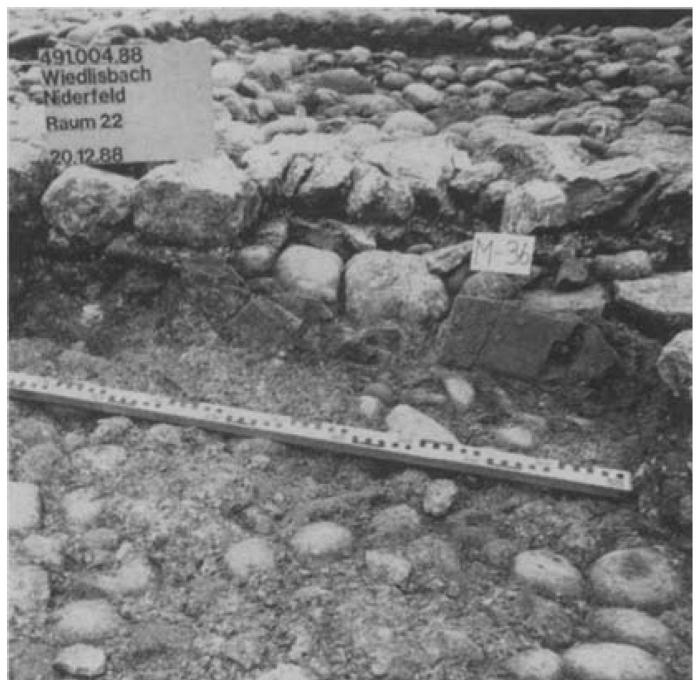
Abb. 18: Wiedlisbach-Niderfeld 1988/89. Störung 17, Hohlform. Die jüngere Intervention hat die bogenförmige Mauer M44 ganz und die westliche Abschlussmauer M33 teilweise zerstört. Schrägansicht nach Osten.

Zwischen den Mauern M37 und M44 (Raum 26) war die Geröllpackung vorhanden, im Westen nahe bei M33 aber ausgerissen. Dort konnte eine spätere grubenförmige Störung lokalisiert werden, die auch die Mauern M33 und M44 teilweise störte (Abb. 13,17 und 18).

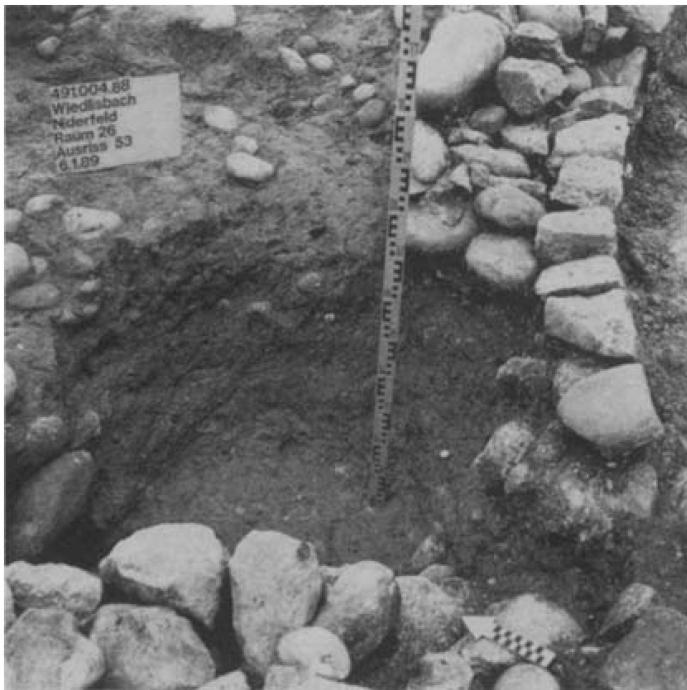
Abb. 19: Wiedlisbach-Niderfeld 1988/89. Raum 22. An die West-Front der Mauer M36 wurden mit dem Mörtel der Unterlage von Raum 22 senkrecht Ziegelplatten angemauert. Diese stellen die letzten Reste eines Warmluftdurchgangs zu Raum 27 dar. Schrägaufnahme nach Osten.

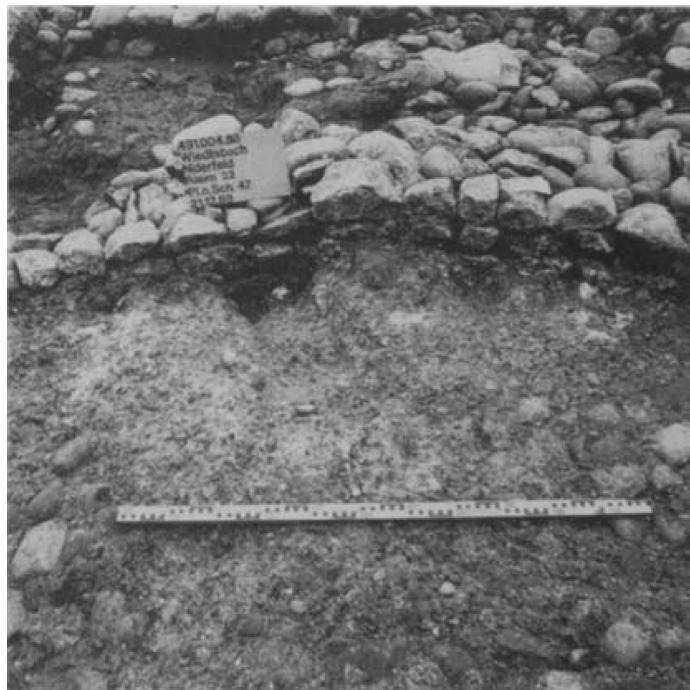
Abb. 20: Wiedlisbach-Niderfeld 1988/89. Raum 22. Auf dem Mörtel der Unterlage sind letzte Reste der Hypokaustpfiler als Terrazzo-Mörtelflecken und als helle Kalkflecken zu erkennen. Schrägansicht nach Norden.

der als weisser Film beobachtet werden konnte (Abb. 20). Hypokaustziegel in situ waren nicht vorhanden. Über diesen Befunden lag eine dicke Abbruchschicht aus Mörtelbrocken und Ziegelbruch. Die ovale Form des Raums, die geringen Dimensionen und die Hypokaustierung sind Belege dafür, dass hier die Heisswasserwanne (Alveus) gestanden haben muss.

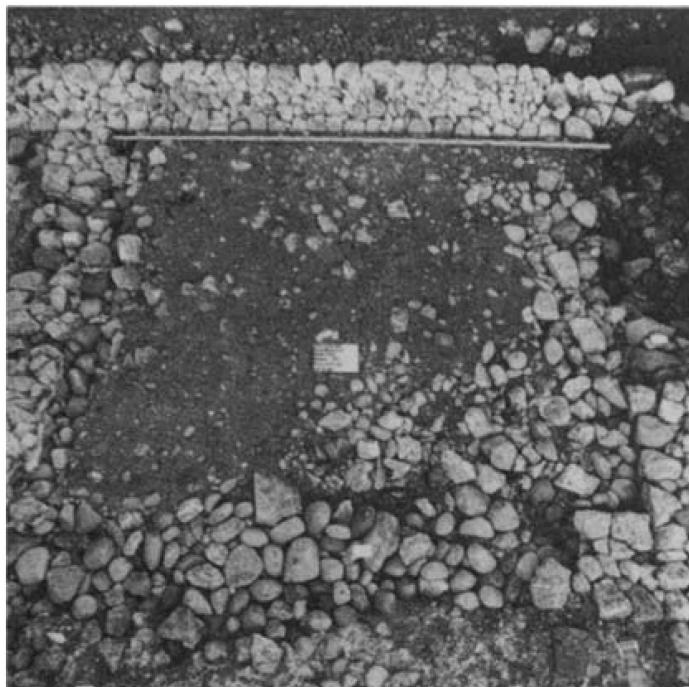
Abb. 21: Wiedlisbach-Niderfeld 1988/89. Raum 23. Schrägaufnahme nach Norden.

Auf der Geröllpackung des Raumes 23 liegt eine Schuttschicht gleicher Konsistenz wie im Süden von Raum 21 (Abb. 13,4 und 21). Durch diese Schicht und durch die darunterliegende Geröllpackung ist eine grubenförmige Störung (Abb. 13,10) eingetieft. Es scheint sich hier um den Ausriss einer Fundierung zu einem vertikalen Konstruktionsteil (Ständer, Säule oder Mittelpfosten aus Holz oder Stein) zu handeln. Die Ziegelplatten, die anlässlich der Grabung 1913/14 auf der Mauer M36 zwischen Raum 21 und Raum 23 gefunden wurden, sind ein Indiz dafür, dass dieser Raum von Raum 21 her temperiert wurde. Die Mauer M40 ist im Bereich von Raum 23 sehr tief ausgerissen (Abb. 5,13). Der Ausriss zieht sich bis an die Südmauer M43 des Raumes und durchschlägt die deckende Schuttschicht 12

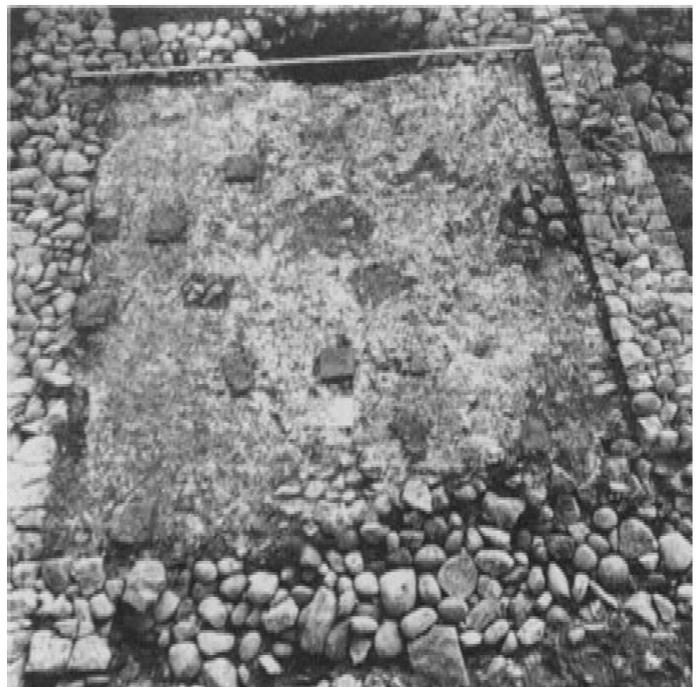
Abb. 22: Wiedlisbach-Niderfeld 1988/89. Raum 24. Estrich der Substruktion mit letzten Resten von Hypokaustpfeilern. Unten Rollierung der Mauer M43. Schrägansicht nach Süden.

Auf der Geröllpackung, die im Südteil des Raumes stark mit Holzkohle vermischt war, liegt eine regelmässige Rollierung aus Geröllen (im Süden) und Bruchsteinen (im Norden) und darauf ein Mörtelestrich, der gleich zusammengesetzt ist wie in Raum 21 (Abb. 13,8; 22 und 23). Er ist hier aber besser erhalten; die Oberfläche ist kaum angegriffen. Am Rande des Raumes stösst er an senkrecht an die Mauern angebrachten roten Terrazzomörtel, der die Wände der Substruktion verkleidet hat. Auf dem Mörtelstrich haben sich einzelne Hypokaustziegel erhalten, die eindeutig belegen, dass dieser Raum hypokaustiert gewesen ist. In der südlichen Abschlussmauer M45 befindet sich in der Raummitte ein tiefer Ausriss, der vermutlich einen Heizdurchgang und darüber eine Türe zum Raum 27 anzeigen.

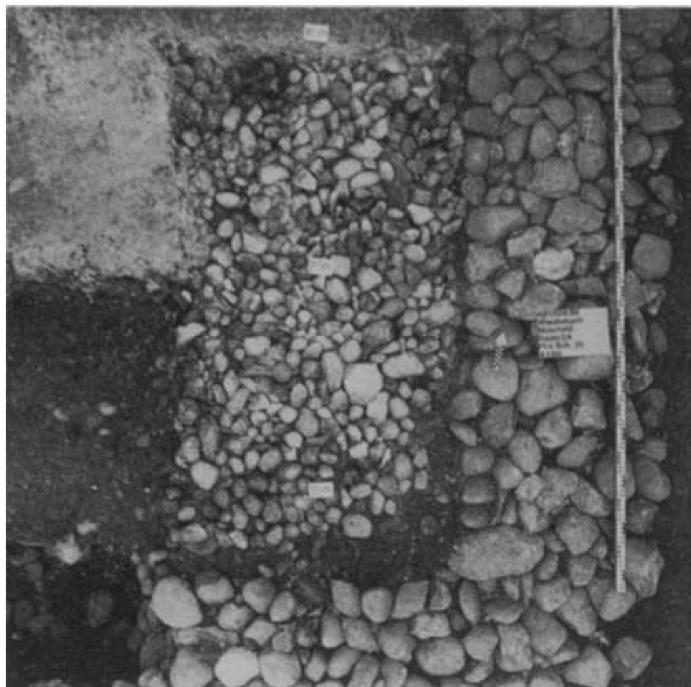
Abb. 23: Wiedlisbach-Niederfeld 1988/89. Raum 24, Südostteil. Der Estrich wurde z.T. entfernt, um die Rollierung sichtbar zu machen. Im Südwesten (links) lag die Aufschüttung 3. Senkrechtaufnahme.
