Artikel: Das Badegebäude des römischen Gutshofes Wiedlisbach-Niderfeld

DAS BADEGEBÄUDE DES RÖMISCHEN GUTSHOFES WIEDLISBACH-NIDERFELD

RENÉ BACHER

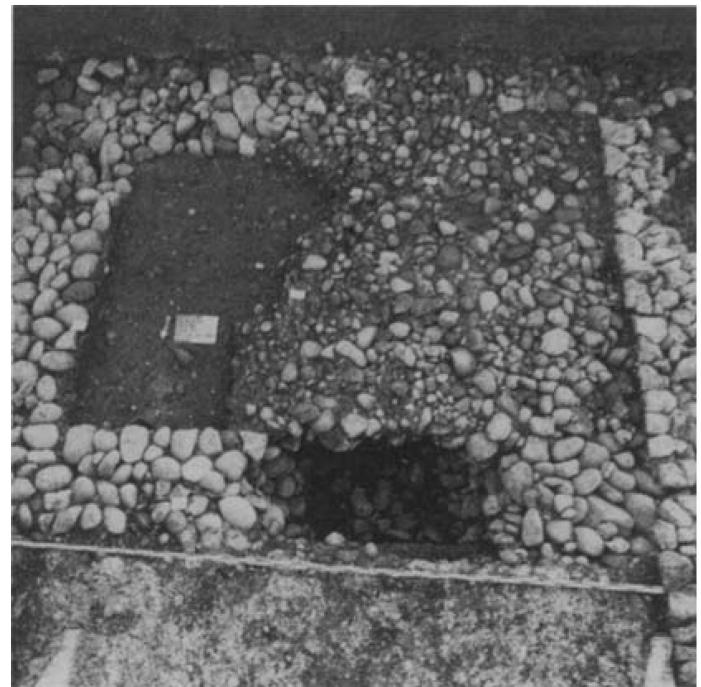
Abb. 24: Wiedlisbach-Niederfeld 1988/89. Raum 27. Im Vordergrund Mauer M45 mit Raubgrube. Die Aufschüttung 3 wurde im Ostteil des Raumes entfernt. Schrägaufnahme nach Süden.

Unter der deckenden Schuttschicht 12 ist nur das Geröllpaket erhalten geblieben (Abb. 13,3 und 24). Es gibt innerhalb des Raumes keine Befunde, die Rückschlüsse auf die Funktion erlauben würden. Die Lage zwischen Tepidarum und Caldarium und eine mögliche Heissluftzufuhr vom Caldarium her (senkrecht gestellte Platten, Abb. 13,19) erlauben die Annahme, dass der Raum wenn nicht geheizt, so doch zumindest temperiert gewesen ist. Nimmt man eine starke Beheizung des Raumes an, so könnte es sich um ein Schwitzbad (Sudatio)⁵ handeln. Der Zugang zu Raum 27 wird wohl von Raum 24 her erfolgt sein (vgl. Kap. 3.4.5).

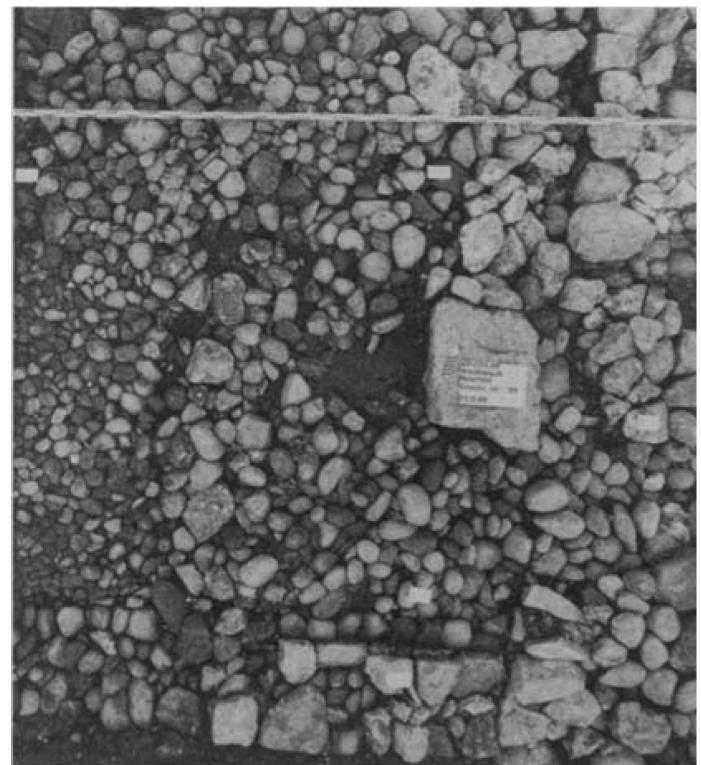
Abb. 25: Wiedlisbach-Niederfeld 1988/89. «Präfurnium» westlich von Raum 22. Unten die nach Westen abgehende Mauer M34; in der Bildmitte, an die West-Front von Mauer M33 angelehnt, ein Steinblock. Ein weiterer lag westlich von diesem und wurde irrtümlicherweise entfernt. Man beachte den abrupten Wechsel in der Steingrösse des Geröllkoffers (linke Bildhälfte), der eine senkrechte Linie bildet (vgl. Text). Senkrechtaufnahme, Norden oben.

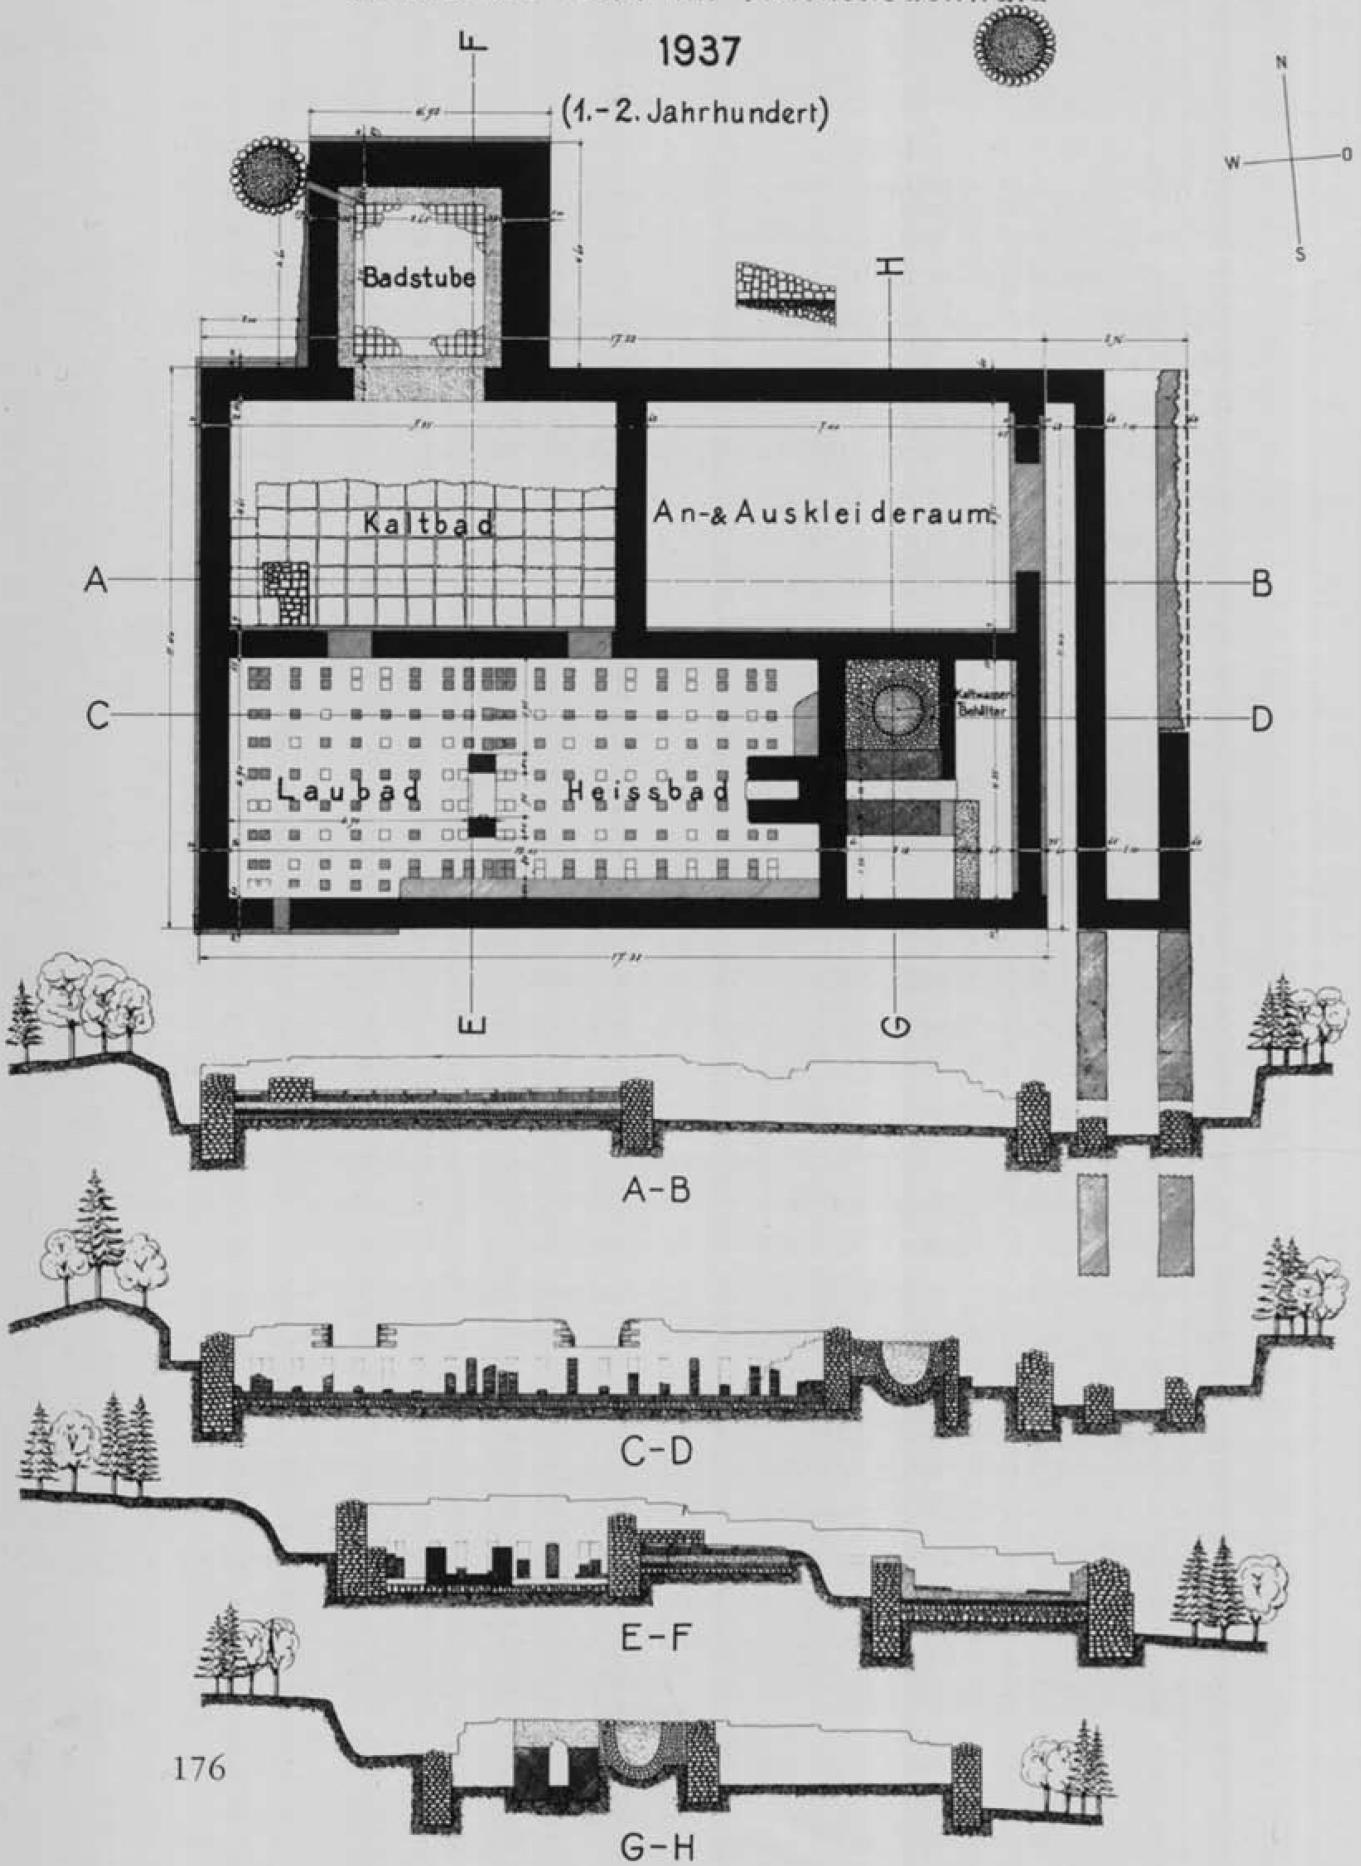
Römisches Bad im Reichenbachwald

Die Abbildung 26 zeigt den längsrechteckigen Grundriss der Anlage mit nördlichem Annex. Ähnlich wie in Wiedlisbach ist der Haupttrakt durch eine von Ost nach West verlaufende Mittelmauer in zwei Streifen geteilt. Im Osten, d.-h. gegen die Vicusstrasse hin, sind dem Bau zwei von Nord nach Süd verlaufende Mauern vorgelagert, die als Portikus interpretiert werden¹¹:

für das Bad in Wiedlisbach lassen sich nicht so eindeutig aufzeigen. Die Proportionen des Schnurgerüsts sind mit 23.5:38.5 Fuss = 1:1.64 über dem Verhältnis von Bern-Enge, diejenigen des Baus liegen mit 29:41 Fuss = 1.41 darunter.¹⁴ Die Proportionsverschiebung zwischen Schnurgerüst und Bau des Bades von Wiedlisbach kommt vor allem dadurch zustande, dass die westliche Abschlussmauer M33 im Gegensatz zu den Mauern M40 und M36 westlich der Schnurlinie liegt. Alle Beobachtungen zeigen, dass man es mit den Proportionen in Wiedlisbach nicht allzu genau nahm; andere Aspekte, z.B. die Grösse des Areals oder Mauerdicken waren scheinbar wichtiger. Trotzdem wurde, bewusst oder unbewusst, ein Verhältnis der Länge zur Breite von etwa 2:3 angestrebt, wie das Mittel aus beiden Proportionen von 1:1.52 veranschaulicht.
