Zeitschrift: Jahrbuch Oberaargau : Menschen, Orte, Geschichten im Berner

Band: 38 (1995)

DAS BADEGEBÄUDE DES RÖMISCHEN GUTSHOFES WIEDLISBACH-NIDERFELD

RENÉ BACHER

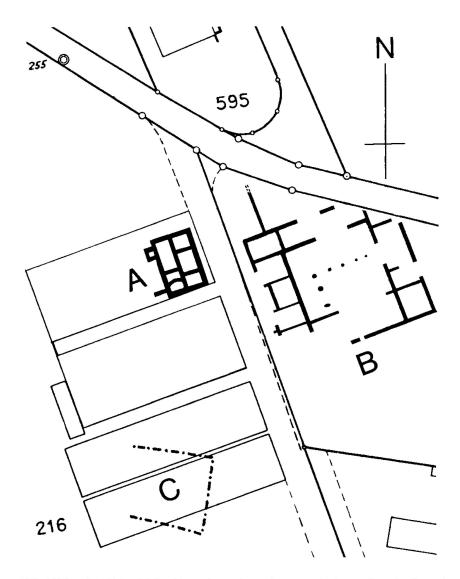
Abb. 1: Wiedlisbach-Niderfeld. Situationsplan des römischen Gutshofes. A: Badegebäude, B: Villa, C: in den sechziger Jahren rudimentär erfasstes Gebäude (römisch?). M. 1:1000.

Die von der Firma Optelma AG in Wiedlisbach geplante Betriebserweiterung auf dem Areal der Gärtnerei Tschan (Errichtung einer Produktionsund Lagerhalle) führte im Winter 1988/89 zu einer vorgängigen Rettungsgrabung. Obwohl eine Unterkellerung des neuen Gebäudes nicht vorgesehen war, musste der von der Gärtnerei aufgeschüttete Humus abgetragen und die Baugrube mit Kies aufgefüllt werden, um einen stabilen Baugrund zu gewährleisten. Damit tangierten die Baumassnahmen gleichwohl die Überreste des zum Gutshof Wiedlisbach-Niderfeld gehörenden Badegebäudes (Abb. 1, A; 616.310/233.025; 453 m. ü. M.), dessen pars urbana wenige Meter östlich davon anschliesst (Abb. 1, B).

Das Bad wurde nachträglich etwa parallel zum Villen-Grundriss angelegt (Abb. 1). Der postulierte Eingang liegt in der Nähe des Nordwest-Ausgangs der Villa, der nach Schuler/Stöckli in einen Kellerraum führt.⁷ Auf dem Platz zwischen den beiden Gebäuden konnten während der Grabung 1982 entlang der nach Norden weiterführenden Mauer M24 zwei übereinanderliegende Steinsetzungen erkannt werden, wobei auf der jüngeren noch ein Terrazzo-Mörtelestrich lag. Die jüngere Steinsetzung und der Terrazzo-Mörtel stehen wohl im Zusammenhang mit dem nachträglichen Bau des Bades. Der Vorplatz zwischen Villa und Bad war also befestigt und durch den Nordwest-Ausgang der Villa konnte man vermutlich vom Gutshof ins Badegebäude gelangen. In dieser Phase scheint mir die Deutung von Raum 1 als Keller nicht mehr wahrscheinlich, man wird ihn eher als eine Art tiefergelegenen Vor- oder Durchgangsraum zur Villa interpretieren müssen, von wo aus man die Haupträume des Gutshofes betreten konnte. Der Ausriss in Mauer M4 gegenüber dem Eingang in Raum 19 könnte auf einen Durchgang hindeuten, wenn er nicht auf eine jüngere Intervention zurückzuführen ist. Der grosse Niveauunterschied von 1.8 m zwischen Raum 1 und Raum 2 musste sicher mit einer Treppe (aus Holz?) überwunden werden.

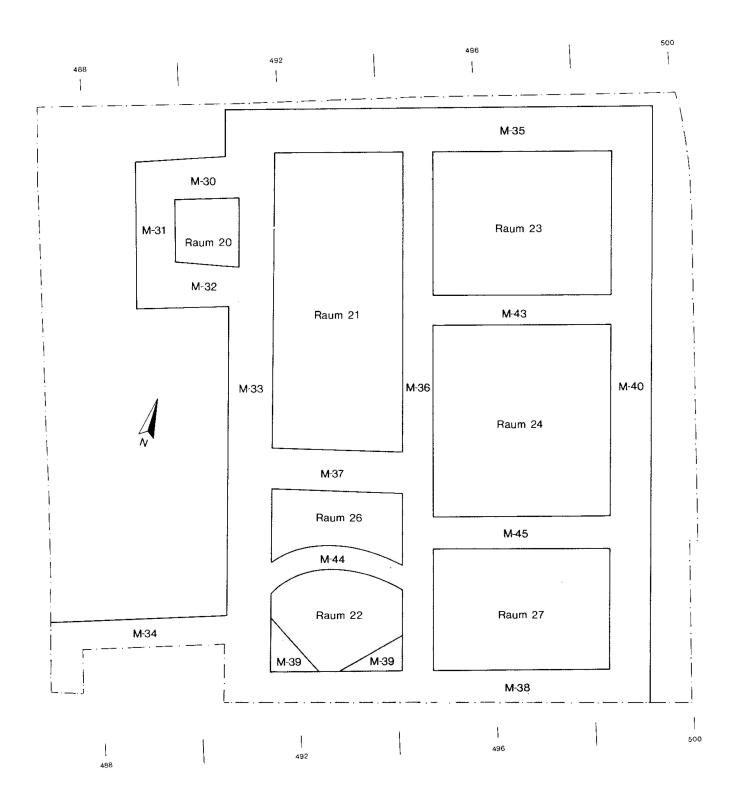
Abb. 2: Wiedlisbach-Niderfeld 1988/89. Mauern und Räume. Die Raumbenennung beginnt mit Raum 20, die Mauerbenennung mit Mauer M30. M. 1:100.

Badegebäudes mit M30 bis M45 (Abb. 2; Villa = M 1 bis M24) und die Räume mit Raum 20 bis 27 (Abb. 2; Villa = Räume 1 bis 12).

Das Badegebäude weist einen rechteckigen Grundriss mit einem Annexbau (Raum 20) im Nordwesten auf (Abb. 2 und 4). Im Südwesten ist an die westliche Umfassungsmauer M33 eine nach Westen abgehende Mauer angebaut (M34). Die durchgehende Innenmauer M36 teilt das Rechteck der Länge nach in zwei Streifen zu zwei bzw. drei Räumen: Räume 21 und 22/26 im Westen bzw. Räume 23, 24 und 27 im Osten.

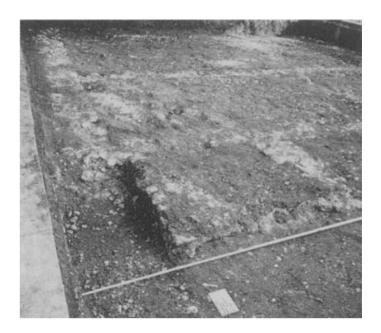
Abb. 3: Wiedlisbach-Niderfeld 1988/89. Die Grabungsfläche nach dem maschinellen Aushub. Die Mauerkronen zeichnen sich schon ab. Schrägaufnahme nach Südwesten.

In einer ersten Phase der Grabung wurde nach Angaben der Archäologen mit dem Bagger der eingefüllte Humus (im Mittel 75 cm mächtig) ausgehoben (Abb. 3), dann folgte eine Schichtengrabung. Die Abbruchkronen der Mauern wurden ausgemörtelt, damit deren Aufbau dokumentiert und analysiert werden konnte. Die Niveaus wurden fotografisch und zeichnerisch dokumentiert und beschrieben, die spärlichen Funde in stratigraphischem Zusammenhang geborgen. Die Grabungsgrenzen wurden im Osten, Westen und Norden senkrecht abgestochen und als Profile dokumentiert. Weiter wurde auf den Grabungslinien 89 und 497 je ein Zwischenprofil aufgenommen.

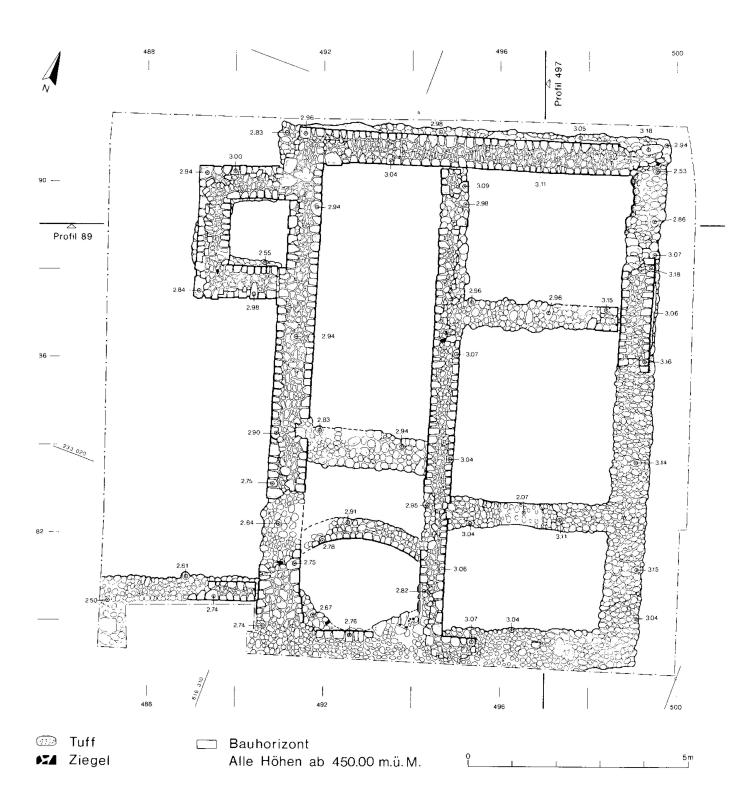
$\it Abb.~4:$ Wiedlisbach-Niderfeld 1988/89. Steingerechter Mauerplan. Zur Benennung der Mauern vgl. Abb. 2.

Das Mauerwerk besteht grösstenteils aus Kalkbruchsteinen mit wenigen Granitbruchsteinen; vereinzelt (Mauer M33, West-Front) wurden auch Tuffsteine verbaut (Abb. 4). Einige Steine im Mauerkern weisen Brandrötung auf, was belegt, dass sie in zweiter Verwendung in die Mauer verbaut wurden. Auch der Tuffblock scheint wiederverwendet zu sein. Vereinzelt finden sich im Kern auch Ziegelbruchstücke. Die erhaltenen Fundamente bestehen aus zwei lagig aufgebauten Schalen aus gehäupteten Steinen; dazwischen wurde in entsprechenden Lagen der Kern eingelegt. Die Frontsteine sind sorgfältig ausgesucht und in der Regel grösser (Durchmesser 10–35 cm) als die Kernsteine (Durchmesser um 20 cm). Die Steine waren in einen sehr zähen, gut gesinterten und kompakten Mörtel eingebettet. Der Mörtel zeigte Beimischungen von Grubensand und meist dunklem Kies, ferner von Ziegelsplittern von 1–3 mm Durchmesser und häufigen Kalkeinschlüssen bis zu 5 mm Durchmesser.

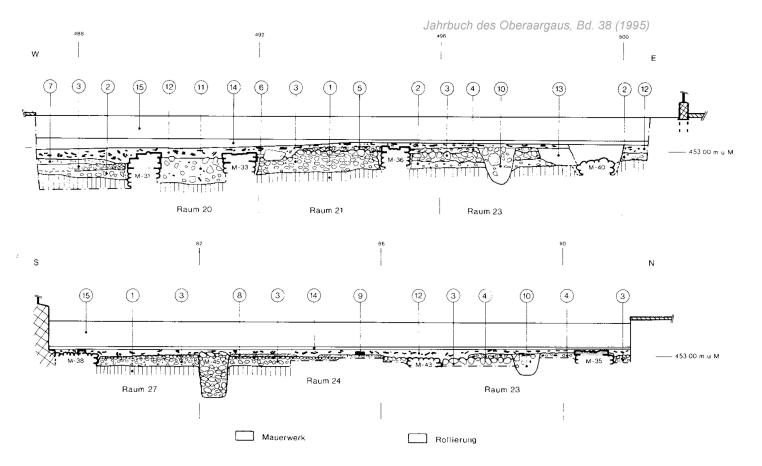
Abb. 5: Wiedlisbach-Niderfeld 1988/89. Oben: Nordprofil auf Linie 89; unten: Westprofil auf Linie 497. Schichtnummern siehe Text. M. 1:100, reduziert.

Die allgemeine Schichtabfolge lässt sich anhand der beiden auf Abbildung 5 dargestellten Profile 89 und 497 nachvollziehen: Der gewachsene Boden präsentierte sich als ockerfarbiger, lehmiger, fast steinloser Silt (Abb. 5,1). Er ist im Westen der Grabungsfläche am tiefsten gelegen und steigt gegen Osten hin deutlich an. Auf dem gewachsenen Boden lag eine Steinpackung aus Geröllen, vermischt mit braunem, lehmigem Silt. Im unteren Teil überwog der Silt (Abb. 5,2), der obere Teil bestand fast nur aus Geröllen von 10–25 cm Durchmesser mit vereinzelten Bruchsteinen und Ziegelbruchstücken (Abb. 5,3). Die Geröllschicht war im Westen am dicksten und

Über den erhaltenen Innenstrukturen und den Abbruchkronen der Mauern liegt eine braunschwarze, sehr zähe lehmige Schicht mit viel Ziegelbruch (Abb. 5,12). Es handelt sich hier um Reste der Zerstörungsschicht. Die Schicht ist vermutlich beim Steinraub mehrfach umgelagert worden. Trotzdem zeigt sie einen sehr homogenen Charakter, so dass wir die Eingriffe der Grabung 1913/14, die sich hier hätten abzeichnen sollen, nicht lokalisieren konnten. Das damals ausgehobene Material bestand vermutlich aus dieser Schicht und wurde nach der Grabung wieder in die Gräben über den Mauern eingeschüttet. Der obere Teil der Schuttschicht wurde beim Bau des Gewächshauses ausgehoben, so dass nur die untere Partie erhalten geblieben ist. Über der Schuttschicht 12 liegen zwei Schichten, die mit dem Gewächshaus in Verbindung stehen: direkt auf der Schuttschicht ein Kiesband von 10–20 cm Mächtigkeit (Abb. 5,14), das vom eingefüllten, 50–60 cm dicken Humus (Abb. 5,15) überdeckt ist.

Das frei gemauerte Fundament ruht auf einer bis zu 1 m dicken Rollierung (Abb. 5 und 10) aus 10 bis 50 cm grossen Kalkgeröllen, die in eine Mauergrube eingefüllt worden waren. Die Fundamente sind in der Regel schmäler als die darunterliegenden Rollierungen. Sie liegen nicht auf der Mitte der Rollierung, sondern sind so aufgemauert, dass eine Kante der Rollierung und eine Flucht der Mauer sich decken. Die Rollierung steht dann auf der anderen Seite unter dem Fundament vor. Dieser Befund lässt sich am deutlichsten an Mauer M35 (Abb. 4) verfolgen; die Süd-Fronten von Rollierung und Mauerfundament sind deckungsgleich und die Rollierung tritt nördlich unter dem gemauerten Teil hervor; die gleiche Beobachtung kann bei der Mauer M38 gemacht werden. Die Mauer M40 zeigt den gleichen Befund (Abb. 11); dort sind die West-Fronten von Fundament und Rollierung deckungsgleich. Vermutlich zeigen diese Deckungsgleichheiten die Lage des Schnurgerüsts an, von der aus die verschiedenen Breiten der Rollierung und der Mauer gemessen worden sind. Die Lage des Schnurgerüsts wäre demnach bei den Ost-West-verlaufenden Mauern M35 und M38 identisch mit deren Süd-Front, bei der Nord-Süd-verlaufenden Mauer M40 identisch mit deren Ost-Front.

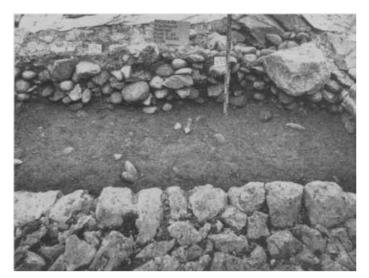
Abb. 6: Wiedlisbach-Niderfeld 1988/89. Profil Linie 89 in Raum 21. Zwischen dem grossen Stein und der Mauer M33 am rechten Bildrand erkennt man den Mörtelfleck 6. Im Vordergrund Mauer M35. Schrägansicht nach Süden.

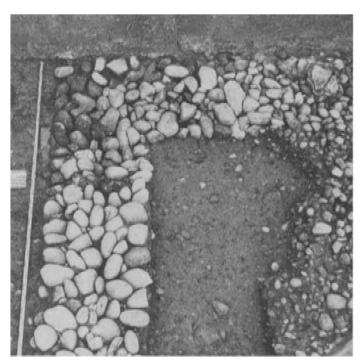
Abb. 7: Wiedlisbach-Niderfeld 1988/89. Mauerwinkel der Mauern M38 (oben) und M40 (links). Die Mauern sind nur noch als Rollierungen erhalten. Schrägansicht nach Süden.

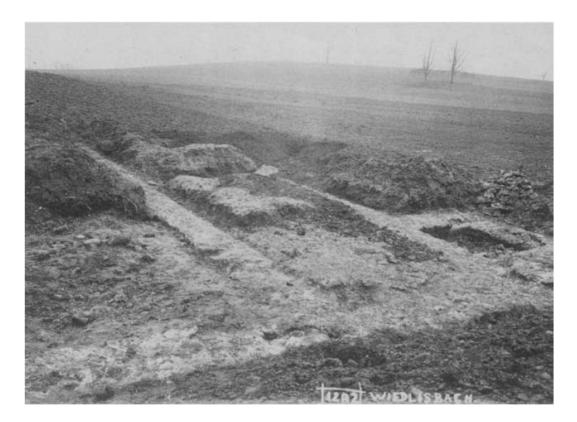
Abb. 8: Wiedlisbach-Niderfeld 1913/14. Ausgrabungszustand des Bades am 3. Dezember 1913. Im Vordergrund Mauer M35, davon nach links oben abgehend Mauer M36 und rechts im Bild Annexbau Raum 20. Man beachte, wie tief der Annex ausgehoben ist, und die Steinanhäufung rechts davon, die vermutlich aus dem Innern desselben stammen dürfte. Schrägansicht nach Südwesten.

Die Mauern sind bis auf die untersten gemauerten Fundamentlagen hinunter abgerissen worden. Im Südteil waren sogar nur noch die mit einer Rollierung aus Kalkgeröllen gefüllten Mauergruben vorhanden (Abb. 4 und 7). Wie ein Foto der Grabung 1913 zeigt, befand sich die Grasnarbe damals etwa 30 cm über den Mauerresten (Abb. 8).

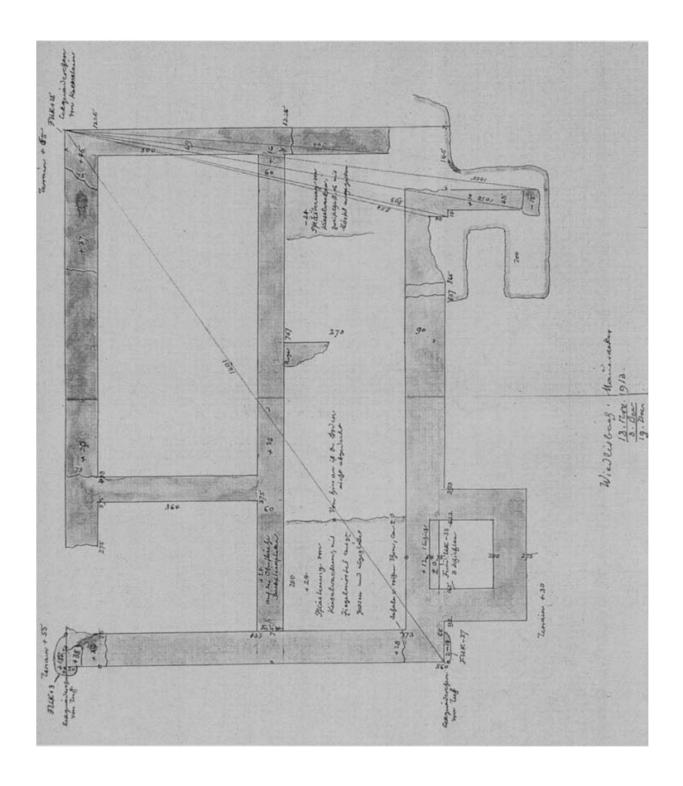
Abb. 9: Wiedlisbach-Niderfeld 1913/14. Grundrissplan des Bades von Stehlin aus dem Jahr 1913. Die relative Höhe ± 0.00 entspricht 452,89 m ü.M. (vgl. Text). M. 1:110.

Im Plan von Stehlin (Abb. 9) sind nur relative Höhen eingetragen. Um den Vergleich mit unserer Grabung anstellen zu können, habe ich versucht, seine relativen Höhen in absolute Meereshöhen umzurechnen. Ausgehend von der Fundamentunterkante der Mauer M33 in Raum 20, die Stehlin mit minus 33 cm angibt und die wir mit 452,56 m ü.M. eingemessen haben, ergibt sich eine Meereshöhe von 452,89 m ü.M. für Stehlins ±0.00. Rechnet man seine relativen Höhenmasse aufgrund dieser Beziehung in absolute Meereshöhen um und vergleicht sie mit den 1988 angetroffenen Niveauhöhen, so ergeben sich folgende Erkenntnisse: Die 1988 gemessenen Höhen der Abbruchkronen liegen meist unter den Höhen der Grabung 1913/14.

Der Grundrissplan der Mauern von Stehlin stimmt im grossen und ganzen mit unseren Beobachtungen überein. Er hat damals aber nur das gemörtelte Mauerwerk als Mauer erkannt und aufgenommen. So fehlen auf seinem Plan die Mauer M45 ganz und Mauer M37 teilweise. Ebenso wurde der Eckverband M33–M38 und der Ausriss in der Mauer M40 nicht dokumentiert. Die Mauer M37 wurde damals um Mauerbreite nach Norden versetzt in den Grundrissplan eingezeichnet. Zur Zeit Stehlins muss die Mauer M38 noch als gemörteltes Mauerwerk vorhanden gewesen sein, denn sie erscheint auf seinem Plan als 60 cm breite Mauer. Die Nord-Front von M38 liegt nach unseren Aufnahmen 15 cm weiter nördlich. Das gemauerte Fundament wurde vermutlich beim Bau der südlichen Gewächshausmauer ausgerissen. Der Verlauf der anderen Mauerfronten stimmt gut mit unserer Aufnahme überein.

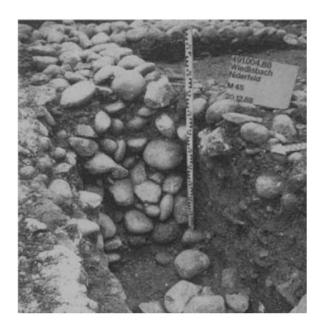
Abb. 10: Wiedlisbach-Niderfeld 1988/89. Raubgrube in der Rollierung von Mauer M45. Schrägansicht nach Osten.

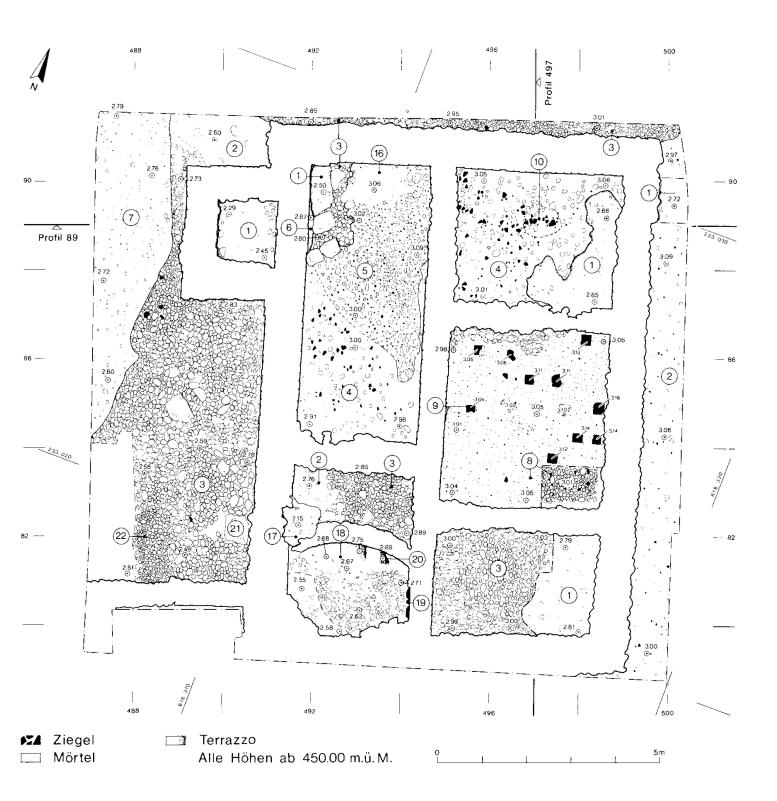
Abb. 13: Wiedlisbach-Niderfeld 1988/89. Plan der Schichten inner- und ausserhalb des Gebäudes. Schichtnummern siehe Text. Zur Benennung der Räume vgl. Abb. 2.

Auf dem Geröllpaket liegt an der Nordwestseite des Raumes ein Mörtelfleck (Mauermörtel; Abb. 5,6; 13,6 und 15), der belegt, dass das Paket schon vorhanden sein musste, als die Mauer M33 ausgeführt wurde. Auf dem Geröllkoffer befindet sich weiter eine Steinsetzung aus Kalkbruchsteinen, zwischen der sich Reste eines Terrazzomörtels erhalten haben

(Abb. 13,5). Es handelt sich um einen hellen feinen Mörtel vermischt mit viereckigem, grobem Ziegelbruch von 1–5 mm Durchmesser. Die intakte Oberfläche war nicht mehr vorhanden. Im Norden des Raumes, entlang Mauer M35, wurde auf dem Estrich ein Mörtelfleck beobachtet, der vermutlich zu einem Einbau, z.-B. zu einer Steinbank oder zu einem Waschbecken gehört hat (Abb. 13,16 u. 16). Bei der Ausgrabung 1913/14 wurden auf der Mauer M36 im Bereich zwischen Raum 21 und Raum 23 «Backsteinplatten» gefunden (Abb. 9). Dieser Befund könnte darauf hindeuten, dass hier ein Durchgang für Warm/Heissluft vorhanden war. Im Süden des Raumes fehlt die Mörtelschicht 5; auf dem Geröllpaket lag dort eine Schuttschicht aus Silt, Mörtelbruch und Ziegelsplittern (Abb. 13,4). Der Mörtelestrich 5 liegt etwa auf gleicher Höhe wie der Estrich in Raum

Zwischen den Mauern M37 und M44 (Raum 26) war die Geröllpackung vorhanden, im Westen nahe bei M33 aber ausgerissen. Dort konnte eine spätere grubenförmige Störung lokalisiert werden, die auch die Mauern M33 und M44 teilweise störte (Abb. 13,17 und 18).

fes Niveau zu erreichen. Nach Einbau der Mauern M39 und M44 wurde eine Geröllsteinsetzung eingebracht und mit Mörtel verbunden (Abb. 13,18). Mit dem gleichen Mörtel wurden entlang der West-Front der Mauer M36 auf 80 cm Breite senkrecht stehende Tonplatten eingemauert (Abb. 13,19 und 19). Die Oberfläche des Estrichs (Abb. 13,18) war im Süden des Raumes nicht mehr vorhanden; sie wurde wahrscheinlich bei der Grabung 1913/14 abgeschoren (vgl. Abb. 9). Entlang der Mauer M44 konnte aber noch intakte Oberfläche ausgegraben werden. Hier fanden sich auch letzte Reste einer Hypokaustierung, z.T. in Form von rechteckigen (20-×-20 cm) Terrazzomörtel-Resten (Abb. 13,20). Auf den Estrich wurde vor Auftrag des Terrazzomörtels eine Schicht reinen Kalks aufgestrichen,

Auf der Geröllpackung des Raumes 23 liegt eine Schuttschicht gleicher Konsistenz wie im Süden von Raum 21 (Abb. 13,4 und 21). Durch diese Schicht und durch die darunterliegende Geröllpackung ist eine grubenförmige Störung (Abb. 13,10) eingetieft. Es scheint sich hier um den Ausriss einer Fundierung zu einem vertikalen Konstruktionsteil (Ständer, Säule oder Mittelpfosten aus Holz oder Stein) zu handeln. Die Ziegelplatten, die anlässlich der Grabung 1913/14 auf der Mauer M36 zwischen Raum 21 und Raum 23 gefunden wurden, sind ein Indiz dafür, dass dieser Raum von Raum 21 her temperiert wurde. Die Mauer M40 ist im Bereich von Raum 23 sehr tief ausgerissen (Abb. 5,13). Der Ausriss zieht sich bis an die Südmauer M43 des Raumes und durchschlägt die deckende Schuttschicht 12

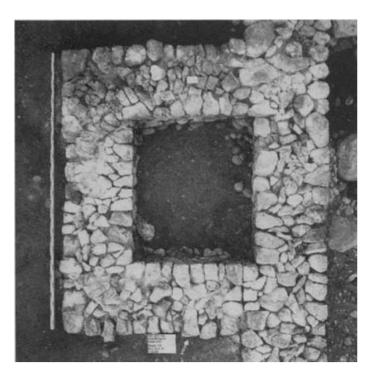
Abb. 14: Wiedlisbach-Niderfeld 1988/89. Raum 20, Annexbau. Die Mauer M33 (rechts) verjüngt sich im Bereich des Annexbaus um einen halben Fuss von 90 cm (3 Fuss) auf 75 cm (2½ Fuss). Man beachte, dass auf dieser Lagenhöhe Mauer M30 mit Mauer M33 im Verband steht, während Mauer M32 an Mauer M33 anstösst (vgl. auch Text). Senkrechtaufnahme, Norden oben.

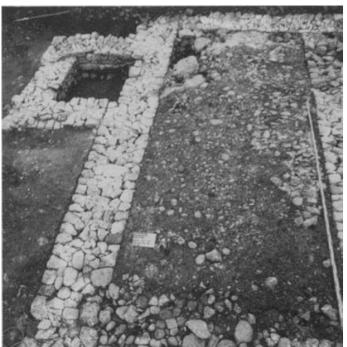
Abb. 15: Wiedlisbach-Niderfeld 1988/89. Räume 20 (Annex) und 21. Am unteren Bildrand ist noch Mauer M37 als Rollierung zu erkennen. Schrägansicht nach Norden.

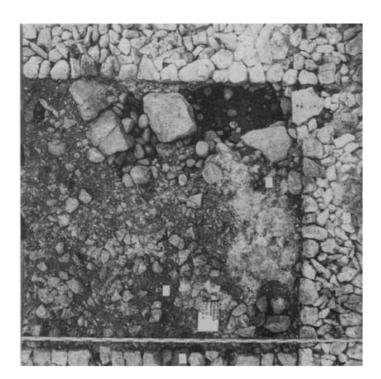
Abb. 16: Wiedlisbach-Niderfeld 1988/89. Raum 21, Nordteil. In der oberen Bildhälfte, an die Mauer M35 angelagert, erkennt man den Mörtelfleck 16. In der linken Bildhälfte, zwischen dem grossen Stein und der vertikal verlaufenden Mauer M33, ist der Mörtelfleck 6 zu sehen. Senkrechtaufnahme, Norden oben.

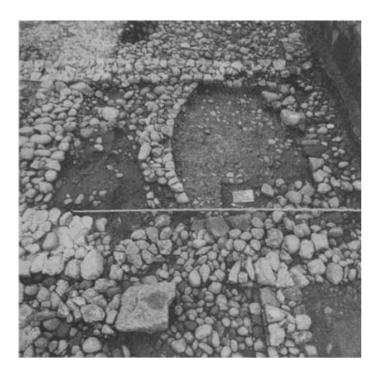
Abb. 17: Wiedlisbach-Niderfeld 1988/89. Raum 22/26. Im Vordergrund erkennt man die Mauer M34 und links davon den Steinblock zum «Präfurnium». Schrägaufnahme nach Osten.

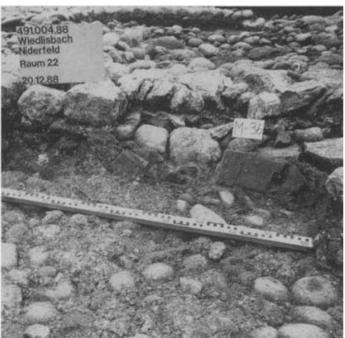
Abb. 18: Wiedlisbach-Niderfeld 1988/89. Störung 17, Hohlform. Die jüngere Intervention hat die bogenförmige Mauer M44 ganz und die westliche Abschlussmauer M33 teilweise zerstört. Schrägansicht nach Osten.

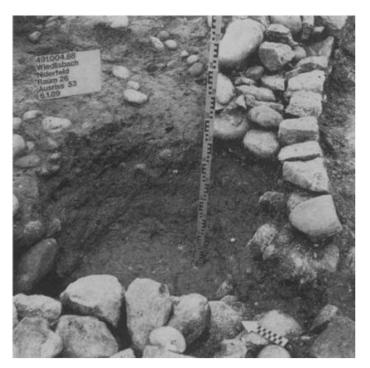
Abb. 19: Wiedlisbach-Niderfeld 1988/89. Raum 22. An die West-Front der Mauer M36 wurden mit dem Mörtel der Unterlage von Raum 22 senkrecht Ziegelplatten angemauert. Diese stellen die letzten Reste eines Warmluftdurchgangs zu Raum 27 dar. Schrägaufnahme nach Osten.

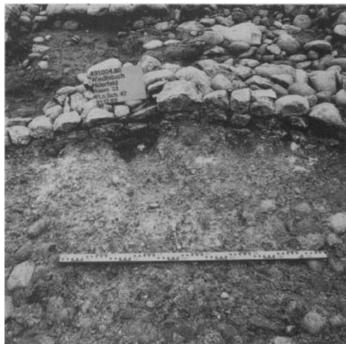
Abb. 20: Wiedlisbach-Niderfeld 1988/89. Raum 22. Auf dem Mörtel der Unterlage sind letzte Reste der Hypokaustpfeiler als Terrazzo-Mörtelflecken und als helle Kalkflecken zu erkennen. Schrägansicht nach Norden.

der als weisser Film beobachtet werden konnte (Abb. 20). Hypokaustziegel in situ waren nicht vorhanden. Über diesen Befunden lag eine dicke Abbruchschicht aus Mörtelbrocken und Ziegelbruch. Die ovale Form des Raums, die geringen Dimensionen und die Hypokaustierung sind Belege dafür, dass hier die Heisswasserwanne (Alveus) gestanden haben muss.

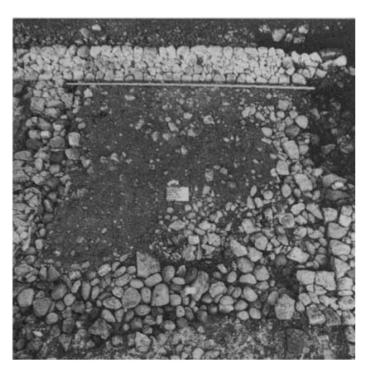
Abb. 21: Wiedlisbach-Niderfeld 1988/89. Raum 23. Schrägaufnahme nach Norden.

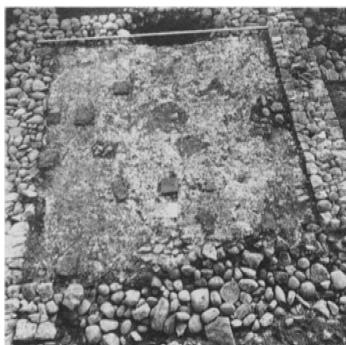
Abb. 22: Wiedlisbach-Niderfeld 1988/89. Raum 24. Estrich der Substruktion mit letzten Resten von Hypokaustpfeilern. Unten Rollierung der Mauer M43. Schrägansicht nach Süden.

Auf der Geröllpackung, die im Südteil des Raumes stark mit Holzkohle vermischt war, liegt eine regelmässige Rollierung aus Geröllen (im Süden) und Bruchsteinen (im Norden) und darauf ein Mörtelestrich, der gleich zusammengesetzt ist wie in Raum 21 (Abb. 13,8; 22 und 23). Er ist hier aber besser erhalten; die Oberfläche ist kaum angegriffen. Am Rande des Raumes stösst er an senkrecht an die Mauern angebrachten roten Terrazzomörtel, der die Wände der Substruktion verkleidet hat. Auf dem Mörtelestrich haben sich einzelne Hypokaustziegel erhalten, die eindeutig belegen, dass dieser Raum hypokaustiert gewesen ist. In der südlichen Abschlussmauer M45 befindet sich in der Raummitte ein tiefer Ausriss, der vermutlich einen Heizdurchgang und darüber eine Türe zum Raum 27 anzeigt.

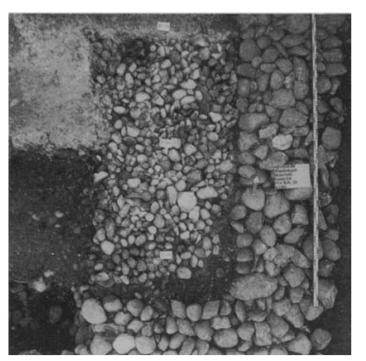
Abb. 23: Wiedlisbach-Niderfeld 1988/89. Raum 24, Südostteil. Der Estrich wurde z.T. entfernt, um die Rollierung sichtbar zu machen. Im Südwesten (links) lag die Aufschüttung 3. Senkrechtaufnahme.

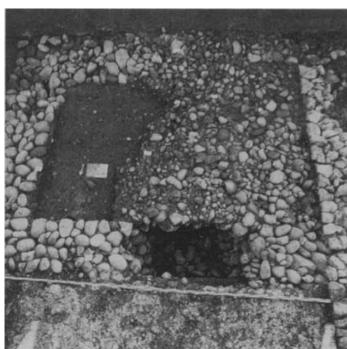
Abb. 24: Wiedlisbach-Niederfeld 1988/89. Raum 27. Im Vordergrund Mauer M45 mit Raubgrube. Die Aufschüttung 3 wurde im Ostteil des Raumes entfernt. Schrägaufnahme nach Süden.

Unter der deckenden Schuttschicht 12 ist nur das Geröllpaket erhalten geblieben (Abb. 13,3 und 24). Es gibt innerhalb des Raumes keine Befunde, die Rückschlüsse auf die Funktion erlauben würden. Die Lage zwischen Tepidarium und Caldarium und eine mögliche Heissluftzufuhr vom Caldarium her (senkrecht gestellte Platten, Abb. 13,19) erlauben die Annahme, dass der Raum wenn nicht geheizt, so doch zumindest temperiert gewesen ist. Nimmt man eine starke Beheizung des Raumes an, so könnte es sich um ein Schwitzbad (Sudatio)⁵ handeln. Der Zugang zu Raum 27 wird wohl von Raum 24 her erfolgt sein (vgl. Kap. 3.4.5).

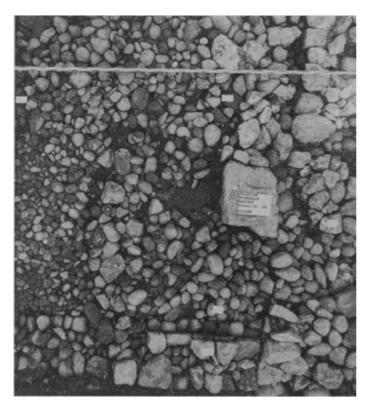
Abb. 25: Wiedlisbach-Niderfeld 1988/89. «Präfurnium» westlich von Raum 22. Unten die nach Westen abgehende Mauer M34; in der Bildmitte, an die West-Front von Mauer M33 angelehnt, ein Steinblock. Ein weiterer lag westlich von diesem und wurde irrtümlicherweise entfernt. Man beachte den abrupten Wechsel in der Steingrösse des Geröllkoffers (linke Bildhälfte), der eine senkrechte Linie bildet (vgl. Text). Senkrechtaufnahme, Norden oben.

Im Südwesten des Gebäudes, westlich des Caldariums, geht eine Mauer (M34) nach Westen ab. Etwa 1 m nördlich davon liegt noch ein grosser Steinblock (Abb. 13,21 und 25). Ein weiterer lag westlich davon und wurde bei der Ausgrabung irrtümlicherweise entfernt. Die Mauer M34 und die beiden Steinblöcke bilden eine Struktur, die als Wangen eines Präfurniums gedeutet werden können. Interessanterweise ändert sich auch die Steingrösse des Geröllkoffers im Westen des postulierten Präfurniums schlagartig von grösseren zu kleineren Kieseln (Abb. 13,22 und 25). Dieser Wechsel könnte die Westgrenze des Präfurniums andeuten. Es ist sicher richtig, dass die Einfeuerungsöffnung möglichst nahe an der Heisswasserwanne liegen sollte. Weitere Strukturen, die als Präfurnia gedeutet werden könnten, wurden nicht gefunden.

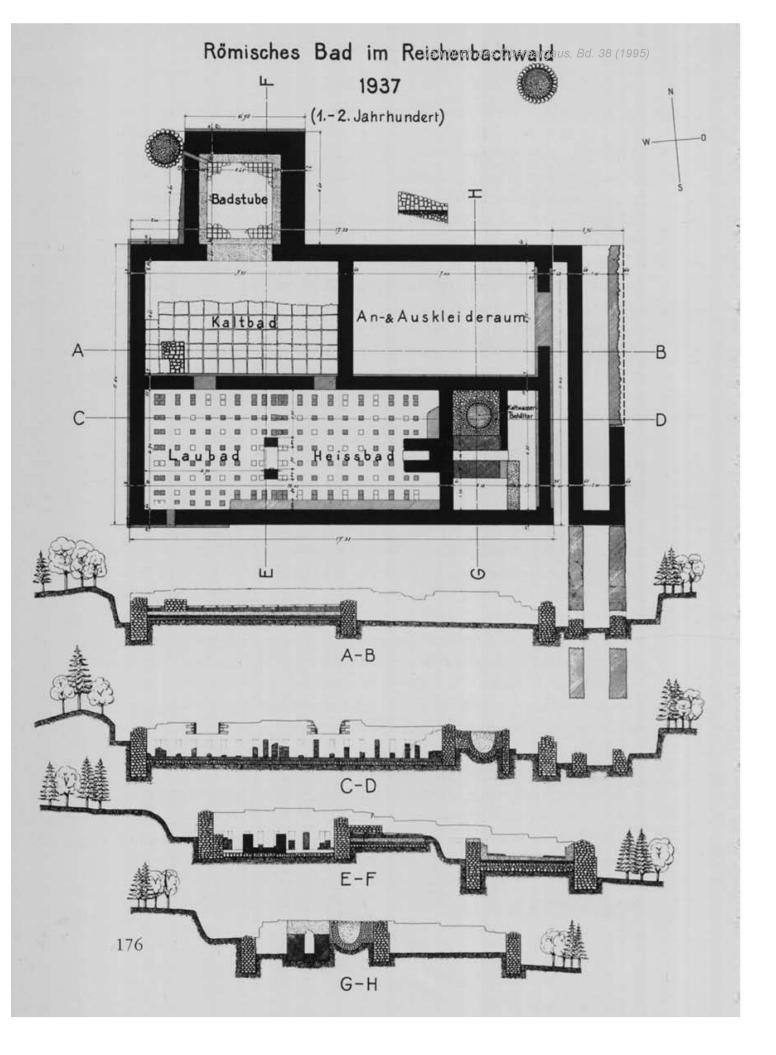
Die Abbildung 26 zeigt den längsrechteckigen Grundriss der Anlage mit nördlichem Annex. Ähnlich wie in Wiedlisbach ist der Haupttrakt durch eine von Ost nach West verlaufende Mittelmauer in zwei Streifen geteilt. Im Osten, d.-h. gegen die Vicusstrasse hin, sind dem Bau zwei von Nord nach Süd verlaufende Mauern vorgelagert, die als Portikus interpretiert werden¹¹:

Die Proportionen des Schnurgerüsts ergeben sich aus dessen längsten Massen: 37:56 Fuss = 1:1.51; diejenigen des erstellten Baus aus den Aussenmassen von 39:58.5 Fuss = 1:1.50. Die Aussenlänge des Baus steht zu dessen Aussenbreite (ohne Annex) im Verhältnis von 3:2. Die Proportionen

für das Bad in Wiedlisbach lassen sich nicht so eindeutig aufzeigen. Die Proportionen des Schnurgerüsts sind mit 23.5:38.5 Fuss = 1:1.64 über dem Verhältnis von Bern-Enge, diejenigen des Baus liegen mit 29:41 Fuss = 1.41 darunter. Die Proportionsverschiebung zwischen Schnurgerüst und Bau des Bades von Wiedlisbach kommt vor allem dadurch zustande, dass die westliche Abschlussmauer M33 im Gegensatz zu den Mauern M40 und M36 westlich der Schnurlinie liegt. Alle Beobachtungen zeigen, dass man es mit den Proportionen in Wiedlisbach nicht allzu genau nahm; andere Aspekte, z.B. die Grösse des Areals oder Mauerdicken waren scheinbar wichtiger. Trotzdem wurde, bewusst oder unbewusst, ein Verhältnis der Länge zur Breite von etwa 2:3 angestrebt, wie das Mittel aus beiden Proportionen von 1:1.52 veranschaulicht.

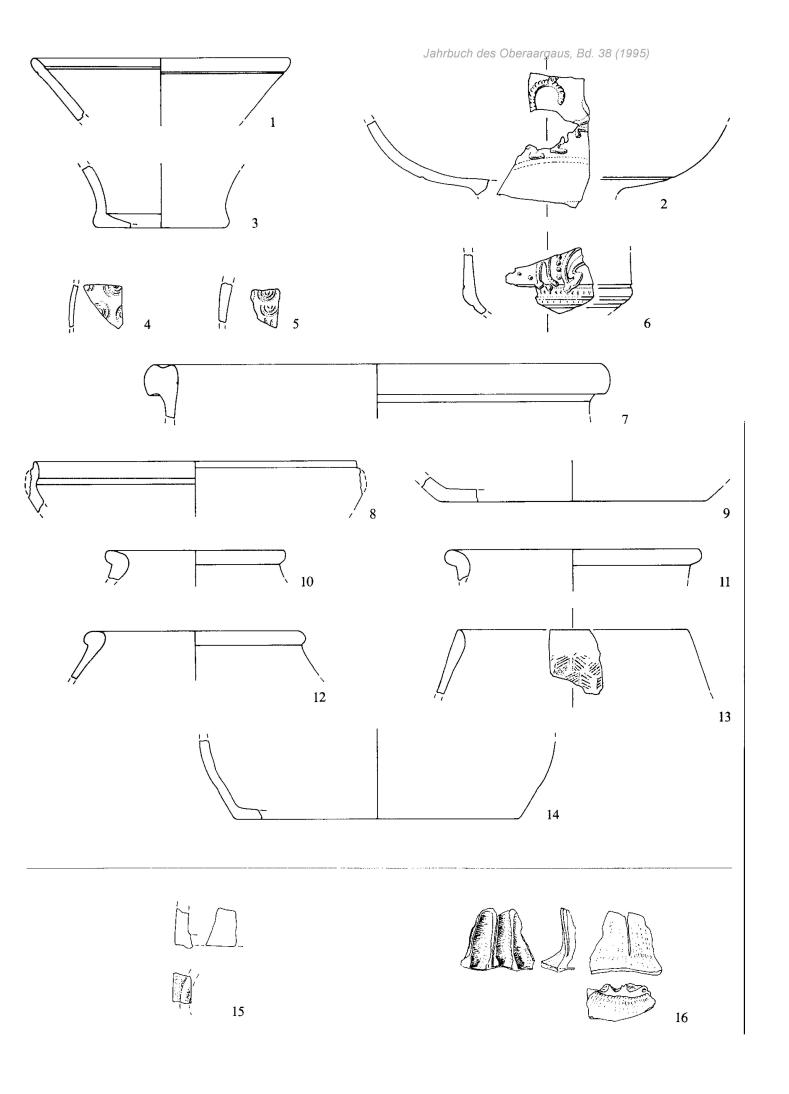
Abb. 27: Wiedlisbach-Niderfeld 1988/89. Funde. 1–14 Keramik, 15–16 Glas. 1 Phase ▶ 1, 2–16 Phase 2. M. 1:2,5.

- 1 RS Tasse Drag. 33. Hellroter Ton, dunkelroter Überzug aussen stark abgewittert. An den Bruchstellen kleben noch Mörtelreste. Fnr. 30677: aus M38. Phase 1.

- 2 WS Schüssel Drag. 37. Heller gelbroter Ton, roter Überzug. Auf der Reliefzone grosse abgeplatzte Stelle, vermutlich von sekundärem Brand. In der Reliefzone kauernder Hase nach rechts (stark beschädigt) und Hinterläufe eines nach rechts rennenden Löwen. Über dem Hasen Rankenmuster aus gerippten Bogen. Vgl. Kamitsch 1959, Taf. 159,5 und Ludovici 1948, Taf. 127,7. Rheinzabern Bernhard Gruppe IIa. Fnr. 30678: Ausriss M45; Sch. 12. Phase 2.

- 3 BS Glanztonbecher. Hellroter Ton, hellroter lasierender Überzug innen und aussen. Fnr. 30680: Ausriss M40; Sch. 13. Phase 2.
- 4 WS Glanztonbecher. Hellroter Ton, brauner Überzug. Auf der Aussenseite Occulé-Verzierung. Fnr. 30668: über M36; Sch. 12. Phase 2.

- 7 RS Schüssel. Roter Ton, Oberfläche geglättet. Dicker Rand und Deckelrast. Fnr. 30663: Ausriss M40; Sch. 13. Phase 2.
- 8 RS Schüssel. Hellgrauer mehliger Ton, dunkle gefleckte und geglättete Oberfläche. Eingebogener Rand, auf dessen Aussenseite eine kleine Rille. Fnr. 29701: Raum 23; Sch. 13. Phase 2.
