Artikel: Entdeckungen zu St. Peter und Paul in Starrkirch
Autor: Ackermann, Franz
DOI: <https://doi.org/10.5169/seals-659266>

Entdeckungen zu St. Peter und Paul in Starrkirch

Von Franz Ackermann

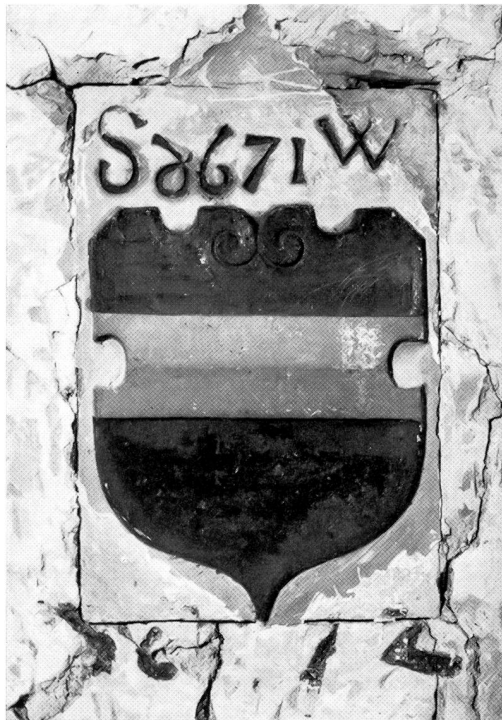
Abb. 2, Schlussstein im Chorgewölbe (1671)

Die zweite Jahreszahl am Gebäude befindet sich im Scheitel des rippenlosen Gewölbes im Chor. Dort ist ein Stein eingemauert, der über dem rot-weiss-schwarzen Schild des Stiftes St. Leodegar zu Schönenwerd die Jahrzahl 1671 zeigt, flankiert von den Initialen S und W (Stift Werd) (Abb. 2). Unsicher war man nur noch, ob der Stein von Anfang an sich dort befunden hatte und ob das Gewölbe dem Bau von 1671 angehörte. Beim Abschlagen des Verputzes wurde diese Frage geklärt: am alten Verputz, der über den unteren Rand des Wappensteines gezogen war, kam die aufgemalte Jahrzahl 1672 zum Vorschein. Das Gewölbe im Chor war also 1671 erstellt und 1672 ausgemalt worden. Weitere Spuren dieser Ausmalung waren nur noch in den Zwickeln über den Schrägseiten der Apsis feststellbar (siehe unten und Abb. 3).

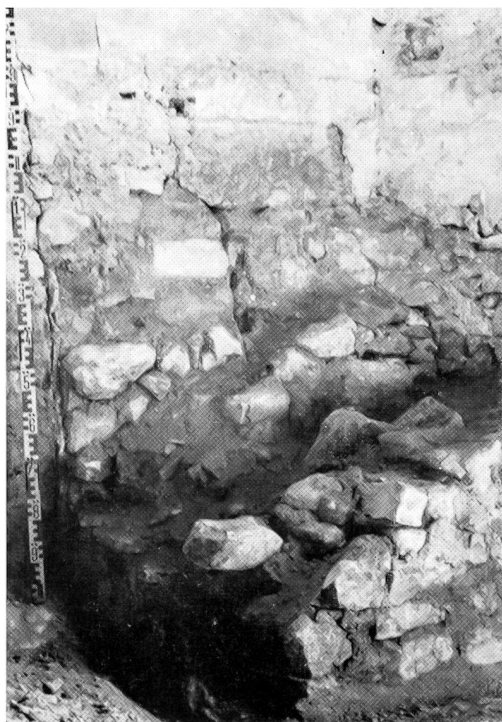
Abb. 4, Fundament der früheren Kirche (links) und des Wendelinsaltars (rechts).

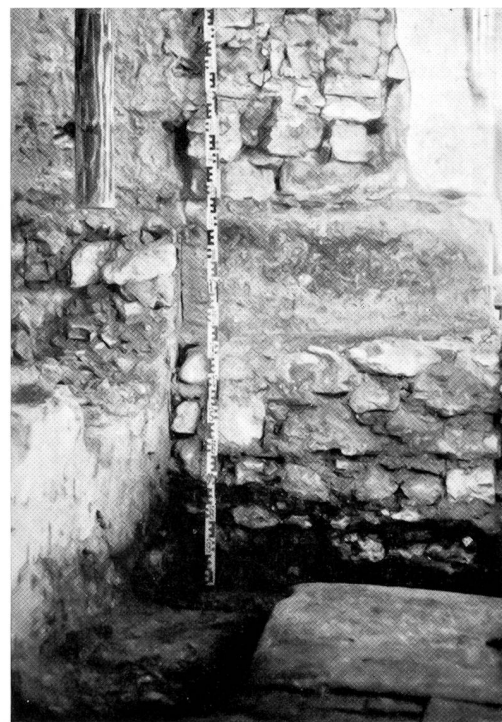
Abb. 5, dasselbe von der Chorseite. Im Vordergrund Taufsteinbasis.

Auf der Südseite des Chores fand sich eine Sandsteinplatte mit einem Loch in der Mitte, welche — wie die Untersuchung des schachtartigen, mit grossen Rollkieseln und zusammengebackenem Staub gefüllten Unterbaus zeigte — als Basisplatte eines Taufsteins gedeutet werden muss. Der Taufstein stand ja auch in der bisherigen Kirche über derselben Stelle. Der Chorboden ist sehr unbeholfen und mit ziemlich unregelmässig angeordneten Tonplatten auf das Niveau dieser Taufsteinbasis herangeführt (vergleiche Abb. 9). Es scheint, dass hier nachträglich Korrekturen vorgenommen worden sind. Erst eine Untersuchung des Bodens vor der Sakristeitüre und ein Tiefergraben auf der ganzen Chorfläche könnte zeigen, was da vor sich gegangen ist. Auf nachträgliche Veränderungen lässt auch der Umstand schliessen, dass der ursprüngliche Chorboden vom Schiff her unversehrt durch die Chorbogenmauer hindurchstösst und dort dann 80 cm vor der Taufsteinbasisplatte abbricht. Das Stück Mörtelboden ist auf Abb. 9 am rechten Bildrand in der geraden Verlängerung der Messlatte als dunkles Dreieck erkennbar. Hat man die Korrektur des abgesunkenen Chorbodens damals gleich dazu benützt, um eine Chorstufe einzubauen?

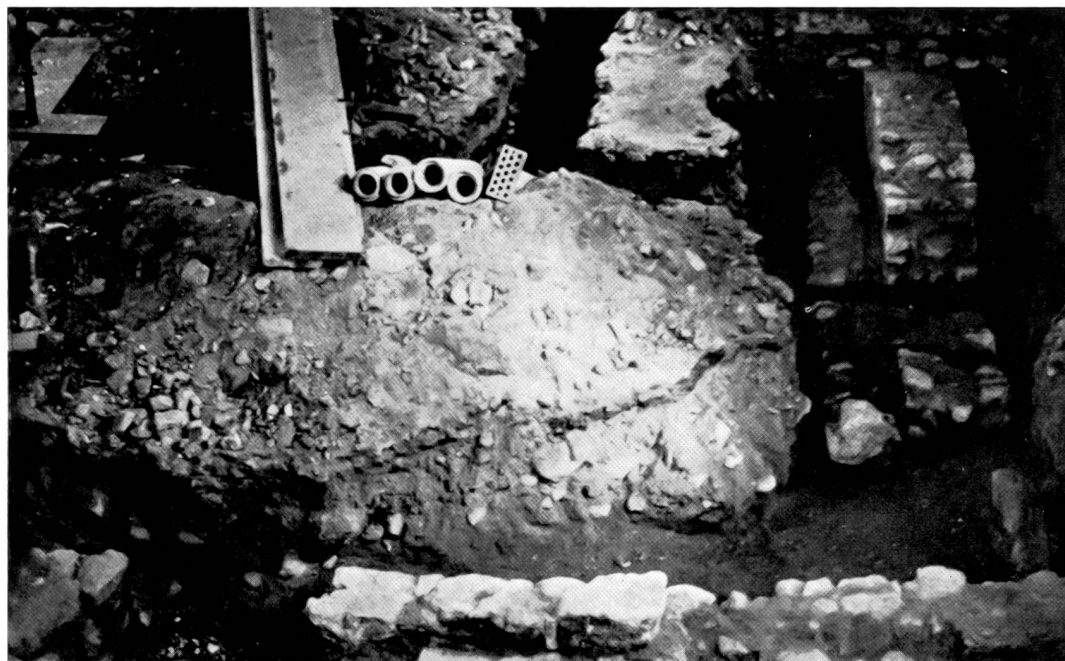
Abb. 6, Westabschluss der alten Kirche vor 1671. Vorne links der schmale Durchbruch. Rechts Südwestecke, darüber Fragmente der Türschwelle. Am rechten Bildrand Südmauer mit Fundamentverbreiterung («Wandbank»), oben der Stipes des Wendelinsaltars (rechter Seitenaltar).

kann man schliessen, dass der bis 1966 auf der rechten Seite befindliche Wendelinsaltar 1671 auch der Heiligen Dreifaltigkeit und der Muttergottes geweiht war. So rundet sich das Bild von der Ausstattung der Kirche zwischen 1671 und 1812 doch einigermaßen. Zu diesem Bild gehört merkwürdigerweise auch noch ein Wandtabernakel, das erst nach 1812 zugemauert und damals oder schon früher seines Schmuckes beraubt worden zu sein scheint. Auf jeden Fall ist es 1671 aus der ältern Kirche übernommen und mit einer einfachen ornamentalen Malerei rundherum als besonderes Ausstattungsstück gekennzeichnet worden. Leider war die Malerei arg zerstört. Wann die Vorgängerin der jetzigen Kirche erbaut worden ist, ist schwer zu sagen. Auffällig ist die flache Abwinkelung der Schrägseiten des Chores gegenüber dem Chorhaupt bei beiden Kirchen. Annähernd so flach habe ich sie bloss noch bei Oberdornach (zirka 1470) und Densbüren (zirka 1550) gefunden. Es ist möglich, dass ein Studium der Akten Genaueres vermitteln könnte, da am 4. Juli 1498 Beromünster den Starrkircher Kirchensatz gegen Bodenzinse zu Rinach im Wynental an Schönenwerd abgetauscht hat und vielleicht im Zusammenhang mit dieser Transaktion in Starrkirch grössere bauliche Veränderungen vorgenommen worden sind. Jedenfalls ist das auch die Zeit der Sakramentshäuschen. Die westliche Abschlussmauer der «Vorgängerin» wies unmittelbar nördlich der Kirchenachse einen totalen Unterbruch von innerkant nur 75 cm auf, was wohl eher auf eine Bestattung als auf ein Portal schliessen lässt. Der Eingang war sicher in der Südwand der Kirche, unmittelbar vor deren westlichem Abschluss, wo man noch einen Teil der hohen Türschwelle fand (Abb. 6 und 7). Die Mauer (in der Apsis 90 cm und sonst 60 cm dick) war mit dieser Ausnahme fast überall gut erhalten, ausserhalb der Chorbogenmauer (siehe oben) teilweise bis 65 cm hoch über dem über grosse Flächen unversehrten Mörtelboden. Dieser Mörtelboden lag 80 cm unter dem Niveau des bisherigen Kirchenschiffs. Er brach auf der Höhe des Chorbogens unmittelbar ab, tauchte aber 3½ m weiter östlich — allerdings sehr uneben — wieder auf und war unmittelbar vor der Apsisrückwand, auf dem fast gleichen Niveau wie im Schiff, ganz intakt. Die Mauern des Kirchenschiffs verbreiterten sich etwa 25 cm über dem Boden an der Südwand (mit Ausnahme der Türzone), an der Westwand (ausgenommen südliche Hälfte) und an der Nordwand auf 90 cm, so dass sich dort überall eine Art umlaufende Bank bildete (Abb. 6). Da diese Sockelverbreiterung offensichtlich auch im Chor unter dem Boden weiter-

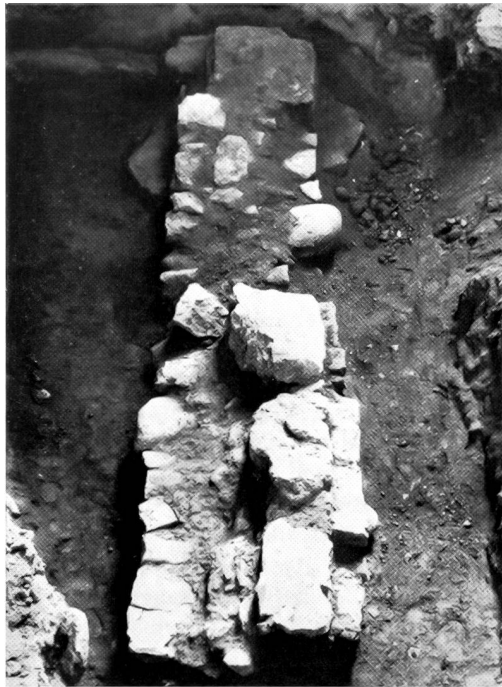
Abb. 7, Westmauer der alten Kirche. Oben links Türschwelle.

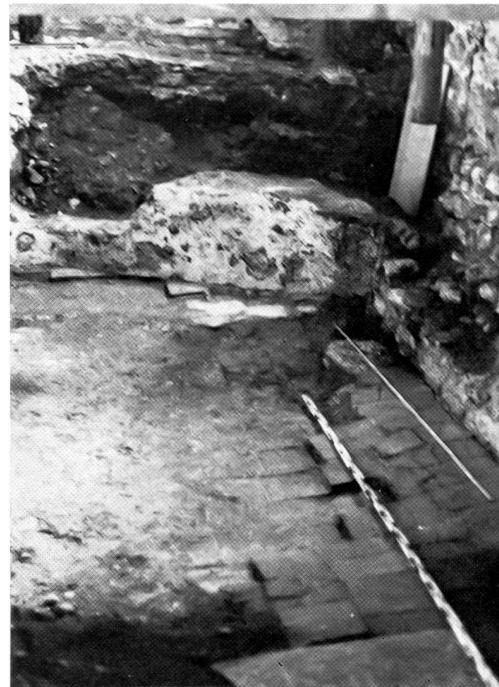
Abb. 8, Chorboden, Apsis und (rechts) Südmauer der alten Kirche.

läuft, ist noch fraglich, ob es sich hier um eine Bank oder um ein älteres Fundament handelt. Ein Blick auf den Plan (Abb. 1 und Abb. 8) zeigt die Bodenverhältnisse im Chor: Die gerade Verbindung zwischen den Ansatzstellen der Apsisschrägen an der Süd- und Nordmauer der Kirche bildet eine scharfe Bruchlinie. Zwischen dieser Bruchlinie und den Apsiswänden ist der Mörtelboden völlig erhalten, auf der Südseite vereinzelt und in der Mittelachse über eine grössere Fläche belegt mit quadratischen, gegeneinander versetzten Tonplatten von 20 cm Seitenlänge oder doch noch deren meist deutliche Abdrücke aufweisend. Abb. 8 (Spitzen der beiden Messlatten) zeigt, wie westlich davon (herwärts, gegen den Betrachter zu) dieser Mörtelboden abbricht, während er der Südmauer entlang (beim dünneren Messstab) nicht abgesunken ist. Die Brüche in den Tonplatten weisen darauf hin, dass sich dort die «Wandbank» wie ein Fundament darunter durchziehen muss. Die unebene Zone des Bodens ist teilweise mit grösseren, etwas dunkler rot getönten Tonplatten von 22/23 cm Seitenlänge belegt, und zwar sind diese nicht mehr gegeneinander versetzt (Abb. 8). Der Südwand entlang sind bloss Ziegel als Bodenbelag verwendet worden, vielleicht, um die Niveaudifferenzen besser ausgleichen zu können. In der Mittelachse der Kirche liegen die Verhältnisse analog. Dort fand sich auch das Fundament eines Altars. Beim Wegheben einer Ziegelplatte stiess man in eine Höhlung, in welcher Holzspuren von einem Sarg sichtbar wurden. Leider konnten wir dort nicht mehr weitergraben. Vor dem Altarfundament befand sich eine grosse Sandsteinplatte von 1,50 m Breite und 70 cm Tiefe, die offenbar als Suppedaneum (Altarpodium) gedient hatte. Auf dieser Platte, sie nach vorne und das Altarfundament nach hinten etwas überragend, lagen die Reste eines Sarges, der fast ganz in sich zusammengesunken war. Der Sargdeckel war eingefallen und schmiegte sich den grösstenteils (mit Ausnahme der Oberschenkelknochen) vermoderten Gebeinen völlig an, liess aber noch Spuren der Bemalung (schwarz mit grossem weissem Kreuz) erkennen. Nach seiner Entfernung lagen die Konturen einer barocken Kasel (Messgewand), der Stola und des Manipels offen zutage, weil die aus Messingfäden gewirkten Bordüren praktisch zu Grünspan geworden waren. Auch kleine Stoffreste konnten sichergestellt werden. Die Bestattung wurde unangetastet gelassen, mit einer Plastikbahn abgedeckt und dann wieder mit Erde zugeschüttet. Über der Bestattung (im Bauschutt) lag ein Benediktuskreuz, von dem später zu berichten sein wird. Diese Priesterbestattung, sicher nach 1671 erfolgt, lag genau in der Achse der Kirche, unmittelbar vor dem Altar von 1671, etwa einen Meter unter dem Niveau des bisherigen Chorbodens, der mit Bauschutt aufgefüllt worden war. Welcher Priester hier bestattet wurde, ist noch nicht ausgemacht.

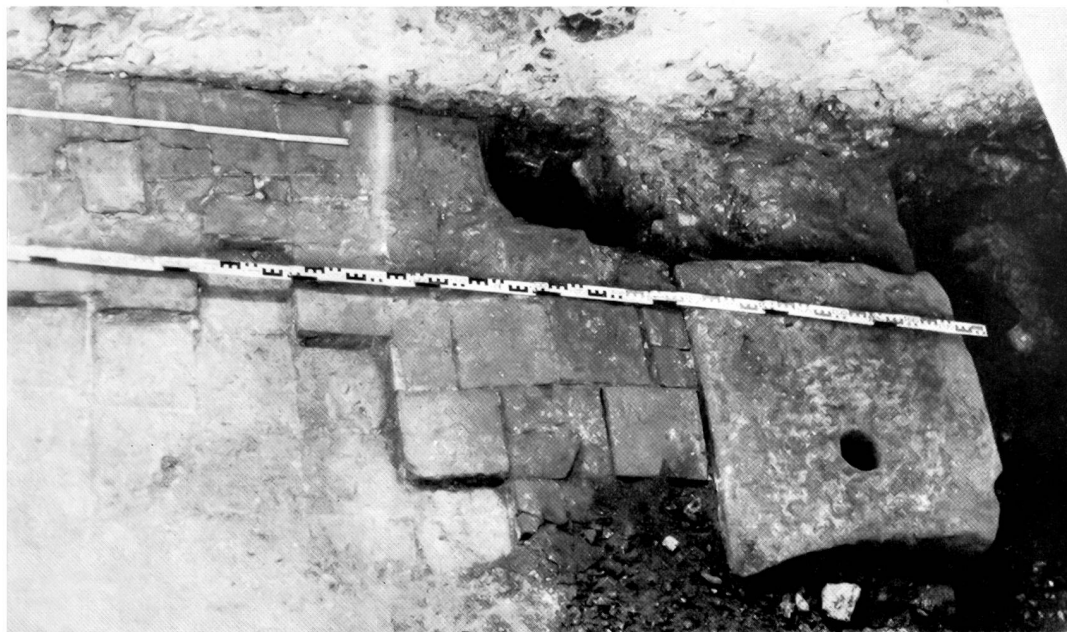
Abb. 9, Chorboden, Taufsteinbasis und (oben) Südmauer.
